## **Mémoire de fin d'étude**

### **Master Professionnel En Réhabilitation Du Patrimoine Architectural Et Bâti Ancien**

#### **PROJET DE REHABILITATION PATRIMONIALE DE LA FERME DE BOUKANDOURA**

### Diagnostic structurel et fonctionnel

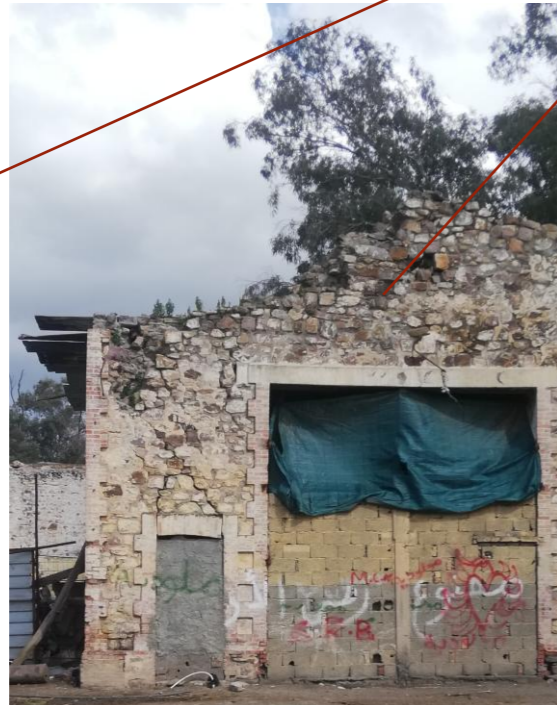
Figure 61: le mur de la partie sud des annexes dégradé.

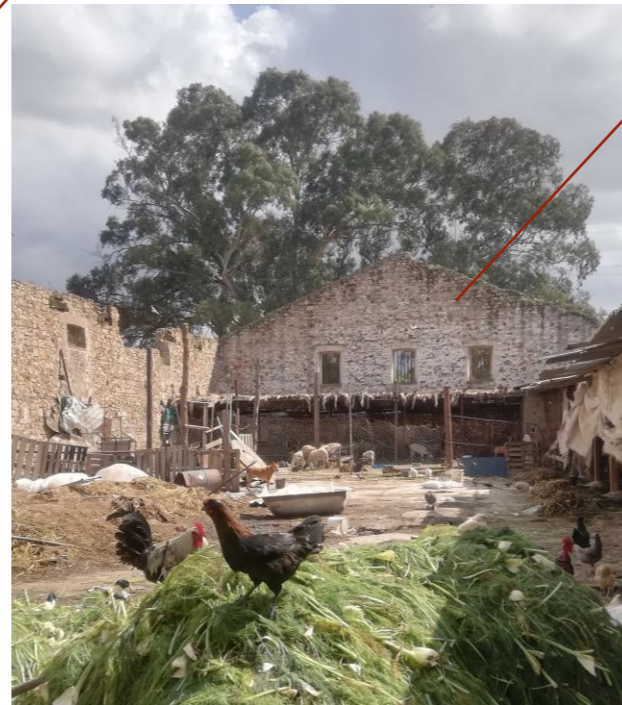
Figure 60: l'étage de bâtiment viticole utilisé comme étable.

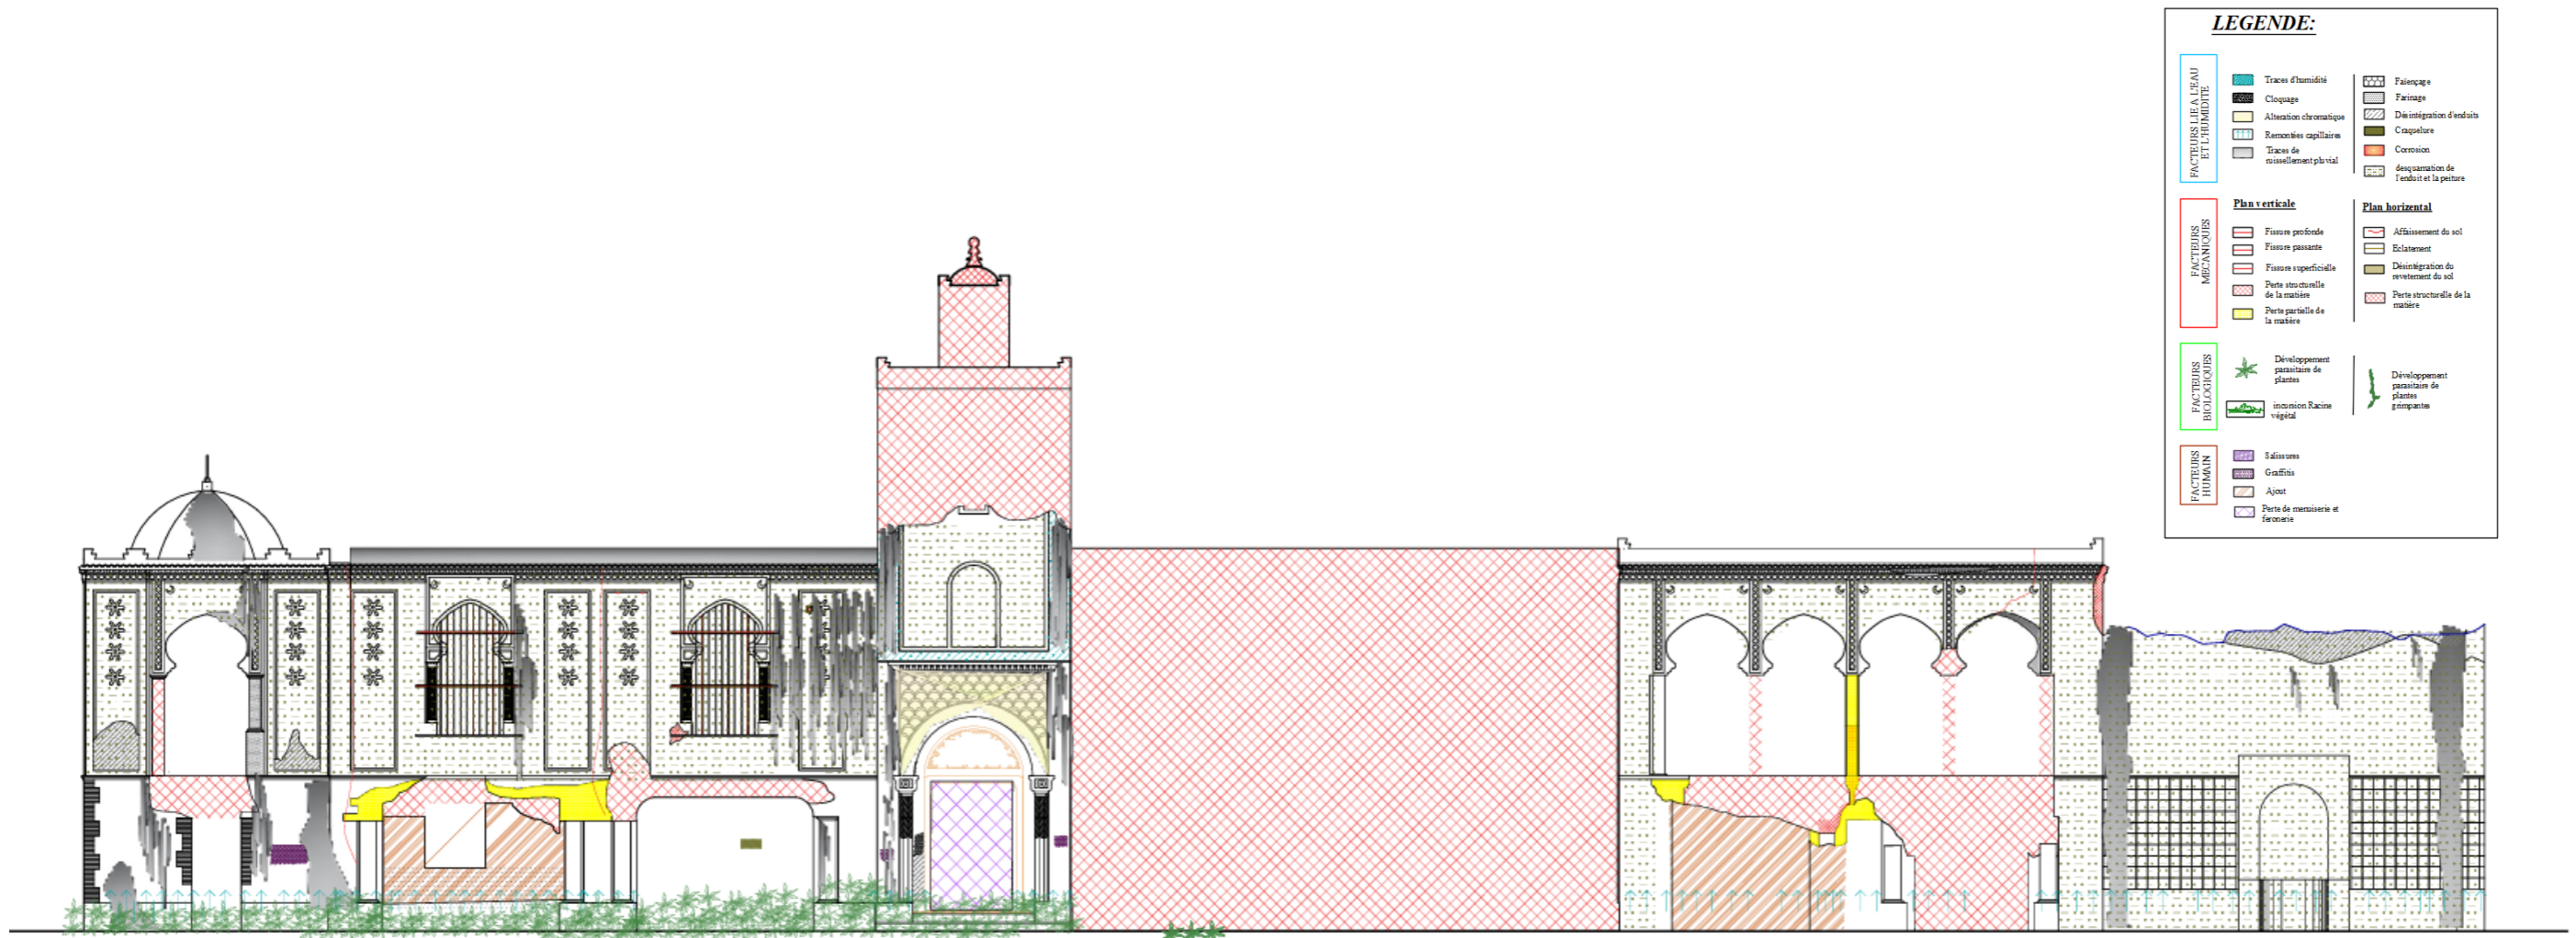
Figure 68: identification des pathologies sur la façade Ouest.

Façade Ouest	Pathologies	Description	Origine	Critique	Intervention	
	Perte de la matière	Effondrement total de mur droit de la façade	Vandalisme Instabilité structurelle Perte d'appui	Critique	Greffe différenciée (ex. : pierre)	
	Perte partielle de la matière	Éléments de maçonnerie manquants dans plusieurs parties du mur, et des parties des colonnes	Fragilité structurelle, Humidité due aux infiltrations d'eau Vandalisme	Critique	Consolidation et Restitution avec lisibilité

Fissure traversante	Fissure traversante verticale, traversant toute l'épaisseur du mur, en lien avec une corrosion avancée du poteau métallique.	Corrosion expansive du poteau métallique due à l'infiltration d'eau pluviale (toiture effondré) Perte de liaison entre mur et poteau	Critique	Réparation de la fissure structurelle et consolidation locale Elimination des causes actives
Corrosion	Poteau métallique en cornière (acier), ancré à l'intérieur de mur, fortement corrodé	Infiltrations localisées (ruissellement), Perte de la protection (effondrement de toiture) Absence d'entretien.	Critique	Dépose et traitement, remplacement partiel ou complet si nécessaire
Intervention non conforme	Traces visibles des interventions récentes sans respect de l'architecture d'origine	Volonté de modifier l'usage	Faible	Dépose et nettoyage
Traces d'humidité	Taches ou auréoles observés sur toute la surface de mur surtout en RDC dues à la présence d'eau dans le mur	Infiltrations et ruissellement d'eau pluviale Perte de protection et de système d'évacuation des eaux pluviaux Remonté capillaires	Moyenne	Reprise des enduits, ventilation, drainage, traitement hydrofuge si nécessaire

Traces de ruissellement pluviale	Traces grises de haut vers le bas dans le mur de RDC et de l'étage grises un lessivage	Absence d'entretien, Fragilité structurelle, Humidité due aux infiltrations et ruissellement d'eau pluviale Perte de protection et de système d'évacuation des eaux pluviaux	Moyenne	Dépose et traitement, remplacement partiel ou complet si nécessaire.
Desquamation de l'enduit	Écailles visibles, perte de couches superficielles	Humidité piégée + alternance sécheresse/humidité	Moyenne	Décroustage soigné, nettoyage, repose d'un enduit adapté et compatible
Décrépiage d'enduit	Enduit est détaché, laissant apparaître la maçonnerie sous-jacente, principalement en partie haute	Ruissellement, infiltration par le sommet du mur, absence de protection (corniche/toiture)	Moyenne	Nettoyage des parties instables, restitution partielle de l'enduit avec mortier respirant, élimination des causes

Farinage	La surface de mur devient poudreuse au toucher, se désagrège en fine poussière blanche	Vieillessement du liant, exposition à l'humidité et aux UV, absence d'entretien	Faible à moyenne	Nettoyage doux, brossage ou aspiration, fixation de la surface avec un produit adapté, repose éventuelle d'un enduit ou d'une peinture compatible
Cloquage	Peinture en plaques tombantes, cloques et pelage généralisé	Humidité due aux infiltrations d'eau pluviale Ruissèlement des eaux pluviale Absence d'entretien.	Moyenne	Dépose, repose d'un enduit respirant (chaux)
Remontés capillaires	Traces d'humidité, auréoles	Humidité ascendante depuis le sol, lisible par des dégradations visibles en bas de mur.	Moyenne à critique	Drainage, dépose, nettoyage et repose d'enduit respirant
Développement parasite des plantes	Présence de mousses, herbes, racines dans les corniches, et les bases de murs	Humidité constante, abandon, manque d'entretien	Moyenne à critique	Arrachage manuel sélectif, nettoyage doux des joints, traitement biocide, consolidation des maçonneries

Alteration chromatique	Présence de patine stable + décoloration ponctuelle liée à l'humidité	Vieillessement naturel + infiltration diffuse	Moyenne	Nettoyage et traitement sélectif, conservation des patines

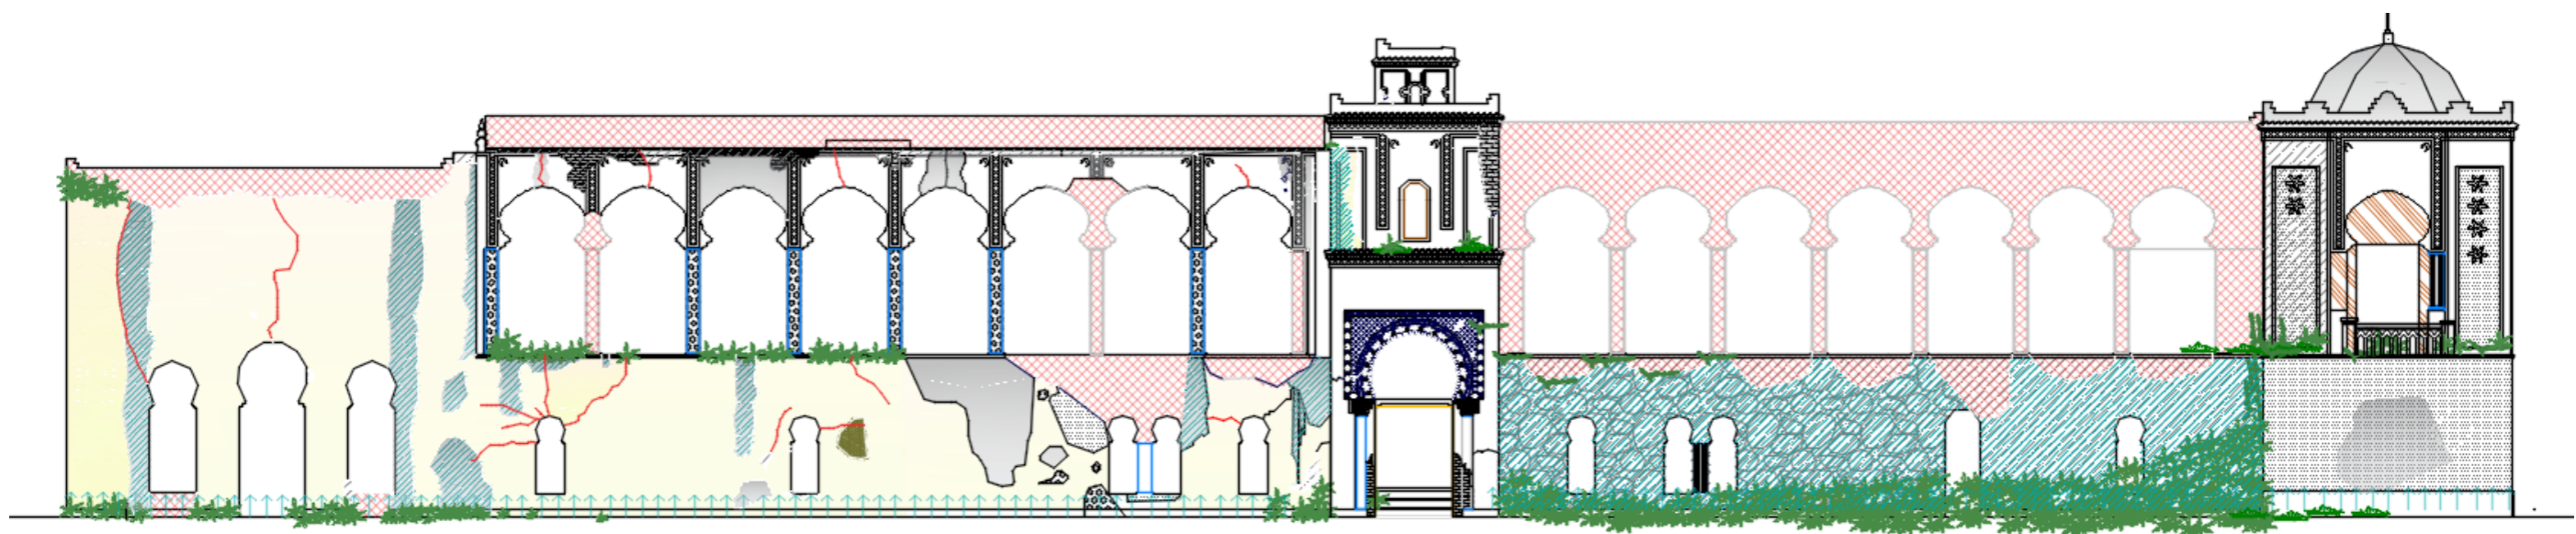
Figure 69: identification des pathologies sur la façade Est.

<table><tr> <th>Pathologies</th> <th>Description</th> <th>Origine</th> <th>Critique</th> <th>Intervention</th> </tr><tr> <td>Perte de la matière</td> <td>Effondrement complet de la structure verticale (arcades) de la partie droite de 1<sup>er</sup> étage</td> <td>Effondrement de plancher Vandalisme Défaut d'entretien, Abandon prolongé,</td> <td>Critique</td> <td>Restitution avec lisibilité</td> </tr><tr> <td>Fissure traversante</td> <td>Fissure verticale profonde au sommet des arcs brisés (au niveau de la clef) de la galerie gauche de 1<sup>er</sup> étage</td> <td>Instabilité mécanique, perte d'appui Affaissement structurel</td> <td>Critique</td> <td>Étaïement d'urgence, reprise en sous-œuvre, reconstitution si nécessaire</td> </tr><tr> <td>Fissure traversante</td> <td>Fissure verticale, traversant l'épaisseur du mur, visible sur une zone fragilisée par un effondrement partiel dans le mur gauche</td> <td>Instabilité structurelle due à l'effondrement, surcharge, perte de liaison en tête de mur</td> <td>Critique</td> <td>Consolidation et restitution avec lisibilité</td> </tr></table>

Fissure superficielle	Fissures fines, localisées autour de baies, parfois accompagnées d'enduit dégradé	Humidité infiltrée, développement végétal, faiblesse des encadrements	Moyenne	Nettoyage, séchage, traitement des joints, rebouchage au mortier de restauration, vérification des linteaux
Farinage	La surface de mur devient poudreuse au toucher, se désagrège en fine poussière blanche	Vieillessement du liant, exposition à l'humidité et aux UV, absence d'entretien	Faible à moyenne	Nettoyage doux, brossage ou aspiration, fixation de la surface avec un produit adapté, repose éventuelle d'un enduit ou d'une peinture compatible
Intervention non conforme	Traces visibles des interventions récentes sans respect de l'architecture d'origine	Volonté de modifier l'usage	Faible	Dépose et nettoyage
Traces d'humidité	Taches ou auréoles observés sur toute la surface de mur surtout en RDC dues à la présence d'eau dans le mur	Infiltrations et ruissellement d'eau pluviale Perte de protection et de système d'évacuation des eaux pluviales Remonté capillaires	Moyenne	Reprise des enduits, ventilation, drainage, traitement hydrofuge si nécessaire

Traces de ruissellement pluviale	Traces grises de haut vers le bas dans le mur de RDC et de l'étage un	Absence d'entretien, Fragilité structurelle, Humidité due aux infiltrations et ruissellement d'eau pluviale Perte de protection et de système d'évacuation des eaux pluviales	Moyenne	Dépose, nettoyage et traitement Élimination des causes
Desquamation de l'enduit	Écailles visibles, perte de couches superficielles	Humidité piégée + alternance sécheresse/humidité	Moyenne	Décroustement soigné, nettoyage, repose d'un enduit adapté et compatible
Décrépissage d'enduit	Perte d'adhérence de l'enduit dans la partie supérieure de mur, laissant la brique visible et dégradée par endroits	Ruissellement, infiltration par le sommet du mur, absence de protection (corniche/toiture)	Moyenne à critique	Nettoyage des parties instables, restitution partielle de l'enduit avec mortier respirant, élimination des causes

Craquelure	Fissuration fine et superficielle en réseau, affectant la couche d'enduit ou de finition, sans décollement.	Retrait du liant, Vieillessement, Variations hygrométriques	Faible à moyenne	Nettoyage doux, fixation de la surface, reprise de finition compatible si nécessaire
Cloquage	Peinture en plaques tombantes, cloques et pelage généralisé	Humidité due aux infiltrations d'eau pluviale Ruissellement des eaux pluviales Absence d'entretien.	Moyenne	Dépose, repose d'un enduit respirant (chaux)
Remontés capillaires	Traces d'humidité, auréoles	Humidité ascendante depuis le sol, lisible par des dégradations visibles en bas de mur.	Moyenne à critique	Drainage, dépose, nettoyage et repose d'enduit respirant
Développement parasite des plantes	Présence de mousses, herbes, racines dans les corniches, et les bases de murs	Humidité constante, abandon, manque d'entretien	Moyenne à critique	Arrachage manuel sélectif, nettoyage doux des joints, traitement biocide, consolidation des maçonneries

Altération chromatique	Présence de patine stable + décoloration ponctuelle liée à l'humidité	Vieillessement naturel + infiltration diffuse	Moyenne	Nettoyage et traitement sélectif, conservation des patines

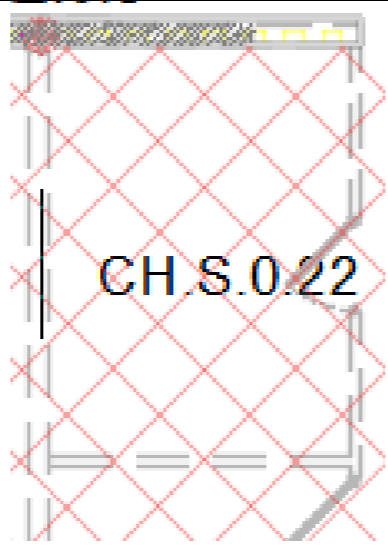
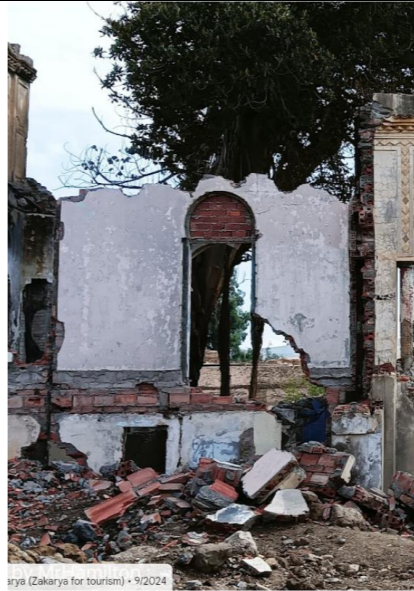
Perte de de la matière structurelle (profils métalliques)

Disparition des profils métalliques, servant de renfort structurel contre les poussées ou les instabilités	structurelles, vandalisme Vol de matériaux ( <b>vandalisme</b> ) Abandon, absence de surveillance

Critique	Expertise structurelle, remplacement des renforts volés par éléments compatibles, (acier galvanisé ou inox)
		Cloquage		Peinture en plaques tombantes, cloques et pelage généralisé	Humidité due aux infiltrations d'eau pluviale Ruissèlement des eaux pluviale Absence d'entretien.		Moyenne	Dépose complète, repose d'un enduit respirant (chaux)
		Intervention non conforme		Traces visibles des intervention récente	Volonté de modifier l'usage		Faible	Dépose de la trace de l'intervention non conforme,
	Mpr.S.2/ CH.S.0.22	Perte de la matière		Effondrement total	Perte d'appui, Vandalisme		Critique	Grefe différenciée (ex. : pierre)

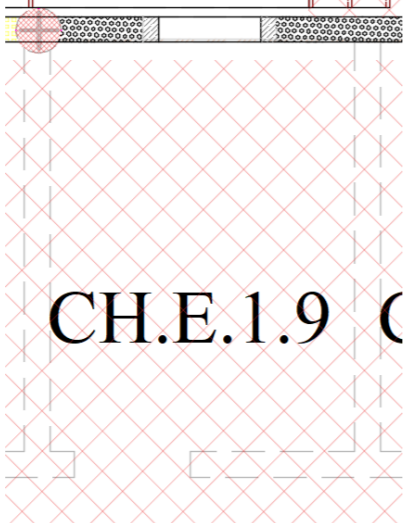
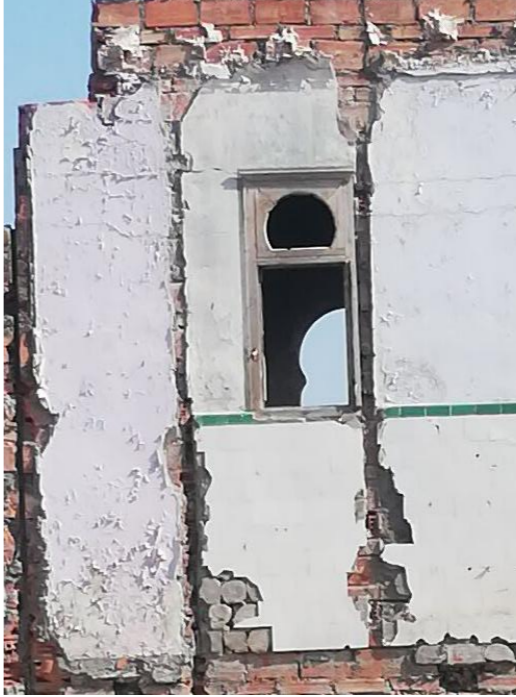
Éléments de maçonnerie manquants dans la partie supérieure gauche du mur,	Absence d'entretien, Fragilité structurelle, Humidité due aux infiltrations et ruissellement d'eau pluviale Perte de protection (toiture effondré)

Critique	Re-maçonnerie en briques de même caractéristique

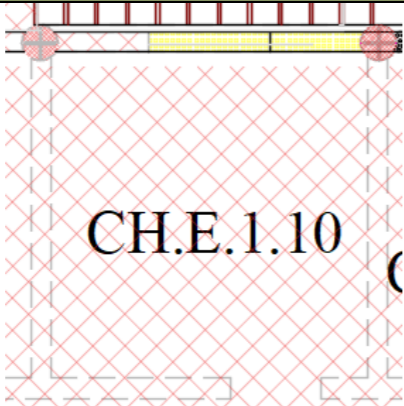
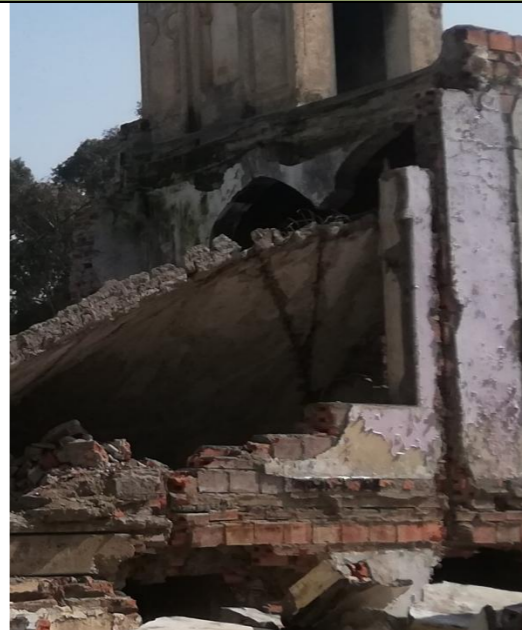
Éléments de maçonnerie manquants dans la partie supérieure droite du mur, et la totalité de la partie gauche	Absence d'entretien, Fragilité structurelle, Humidité due aux infiltrations et ruissellement d'eau pluviale, Perte de protection (toiture effondré)

Critique	Re-maçonnerie en briques de même caractéristique

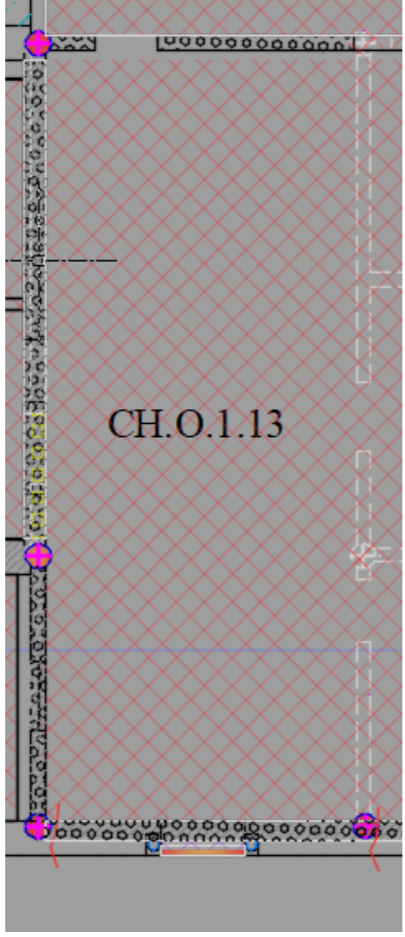
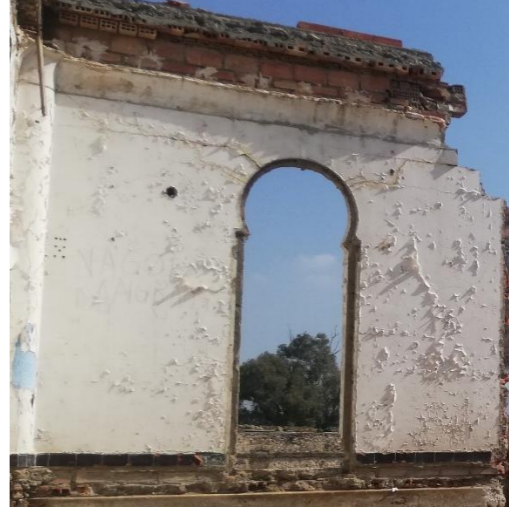
Éléments de maçonnerie manquants dans la partie supérieure droite du mur,	Absence d'entretien, Fragilité structurelle, Humidité due aux infiltrations et ruissellement d'eau pluviale Perte de protection (toiture effondré)

Critique	Re-maçonnerie en briques de même caractéristique
