UNIVERSITÉ DE BLIDA 1

Faculté de Technologie

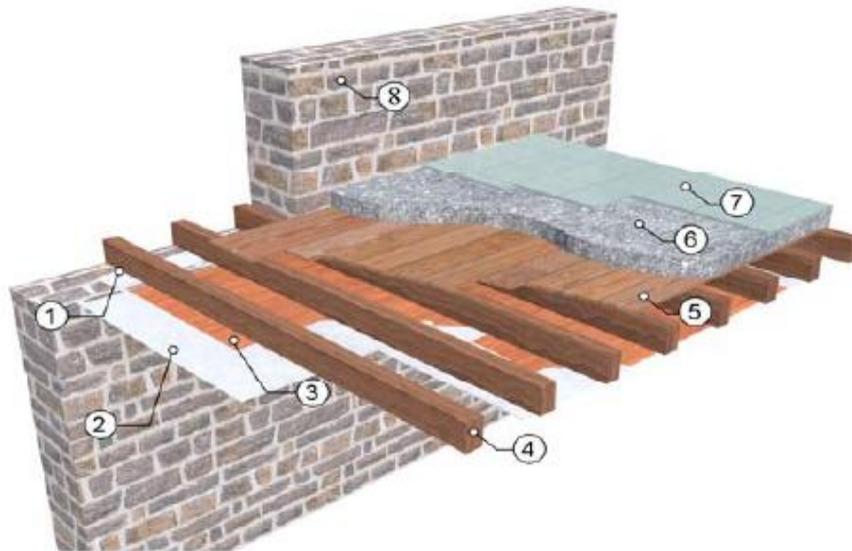
1	Encastrement des solives dans le mur	5	Bardeaux jointifs
2	Enduit plâtre	6	Remplissage
3	Lattis	7	Revêtement carrelage
4	solive	8	Mur porteurs en pierres

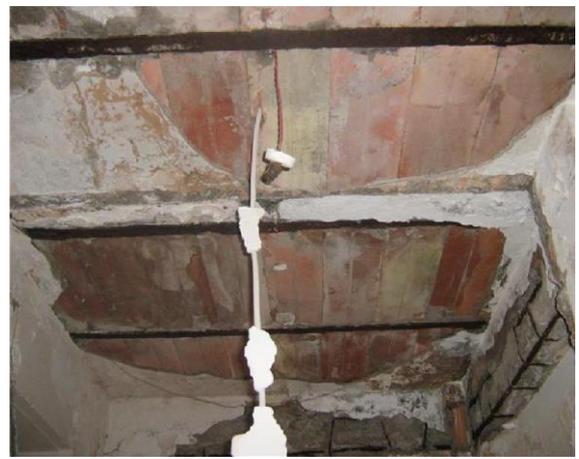
Figure 1.19 : Plancher avec brique creuse et faux plafond [31].

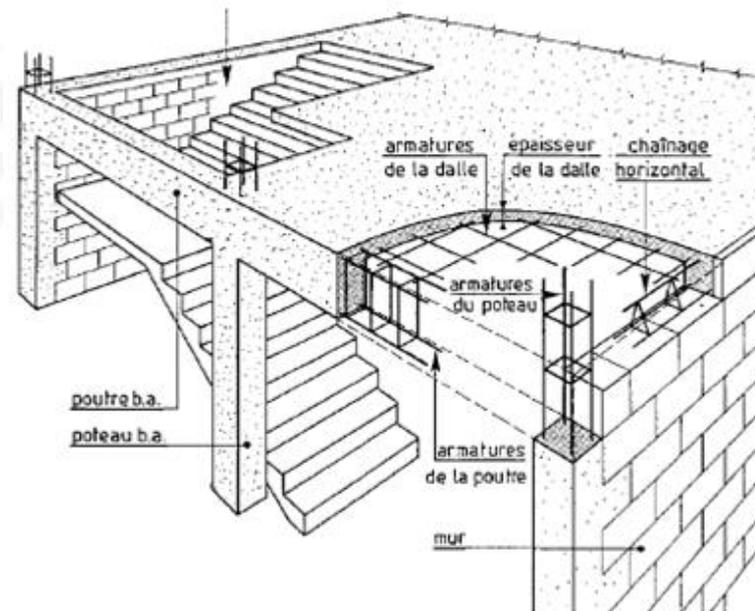
Figure 1.20 : Plancher dalle pleine.

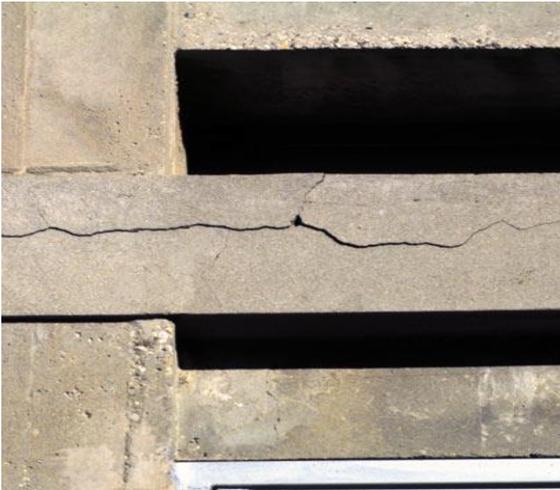
Figure 1.22 : Fissure d'une poutre.

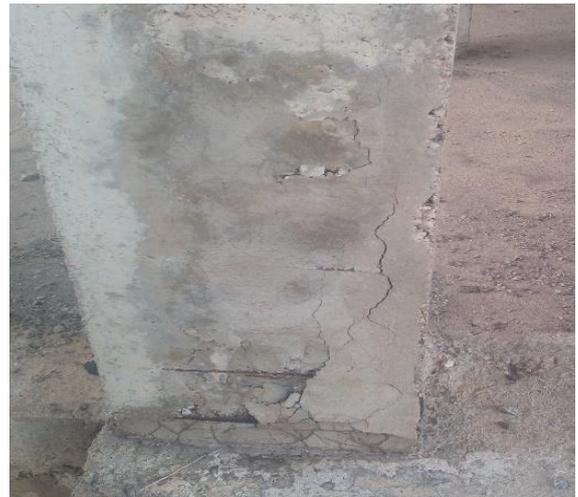
Figure 1.23 : Fissure d'un poteau.

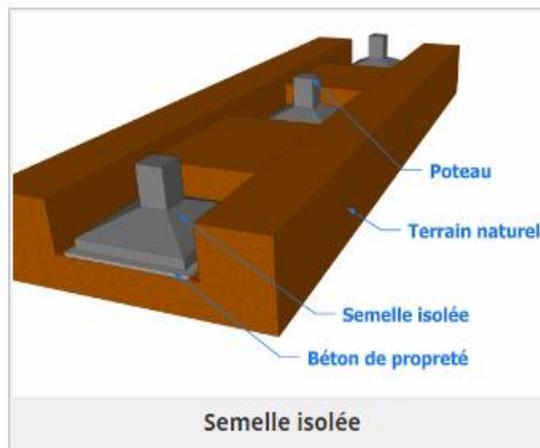
Figure 1.24 : Semelles sous poteaux.

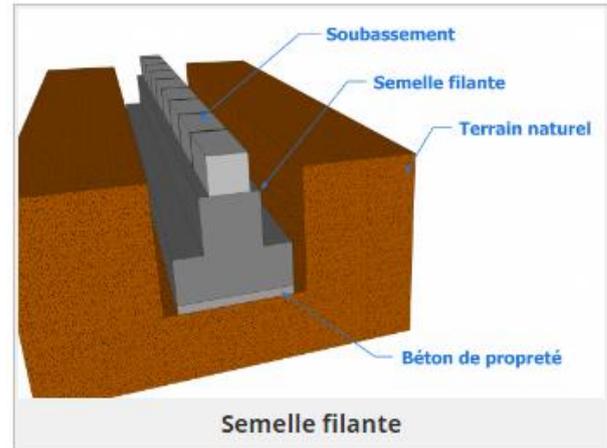
Figure 1.25 : Semelles sous murs.

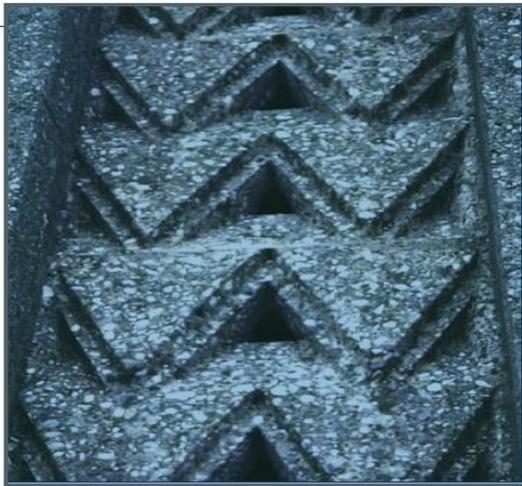
Figure 1.26 : Erosion d'une partie de la laitance d'un élément de claustras

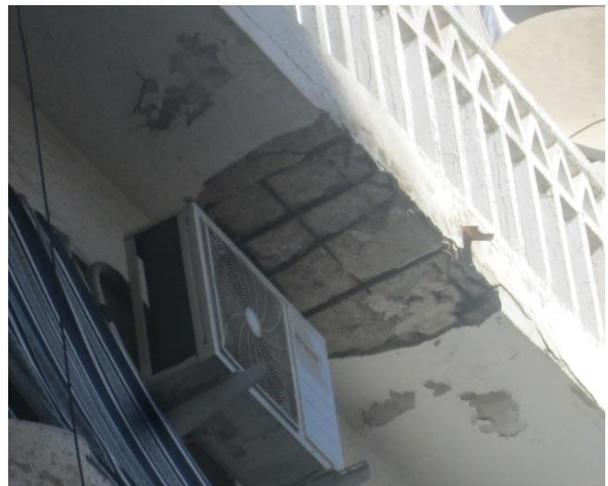
Figure 1.27 : Epaufrures et corrosion Bâtiment colonial, Alger.

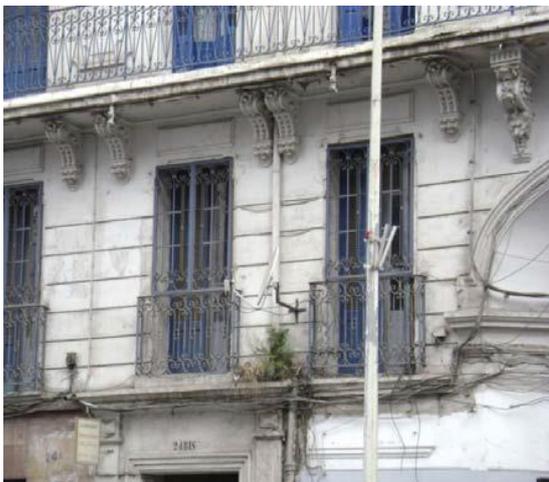
Figure 1.28 : Façades en état délabrés, désordres sur les balcons [2].

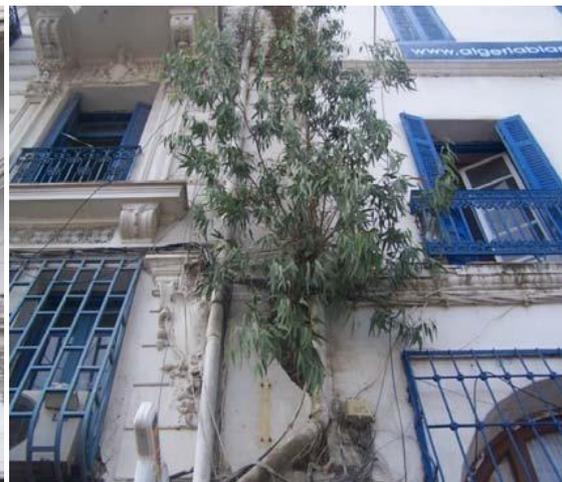
Figure 1.29 : Prolifération de végétation [2].

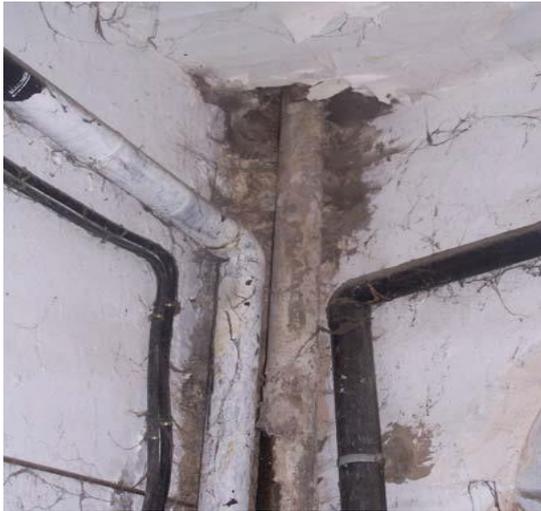
Figure 1.30 : Mauvais branchement des descentes d'eau et fuite d'eau [2].

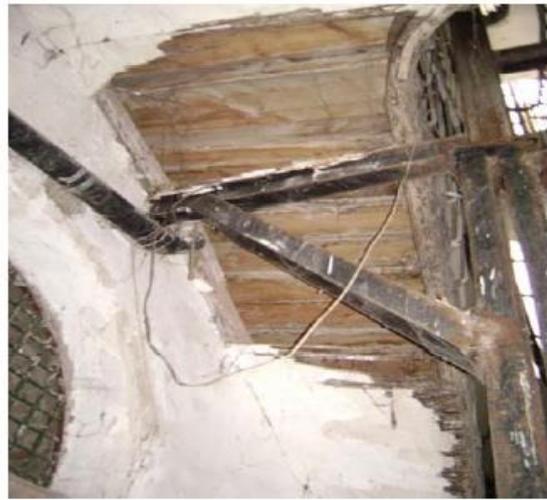
Figure 1.31 : Dégradation de l'escalier et renforcement provisoire[2]

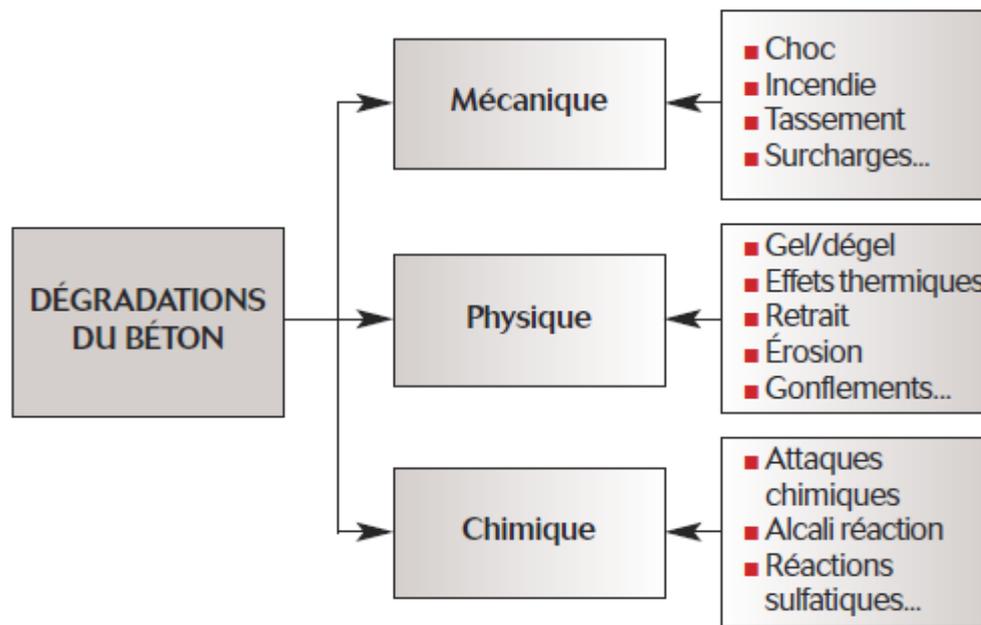
Figure 1.32 : Principales dégradations des bétons [38].

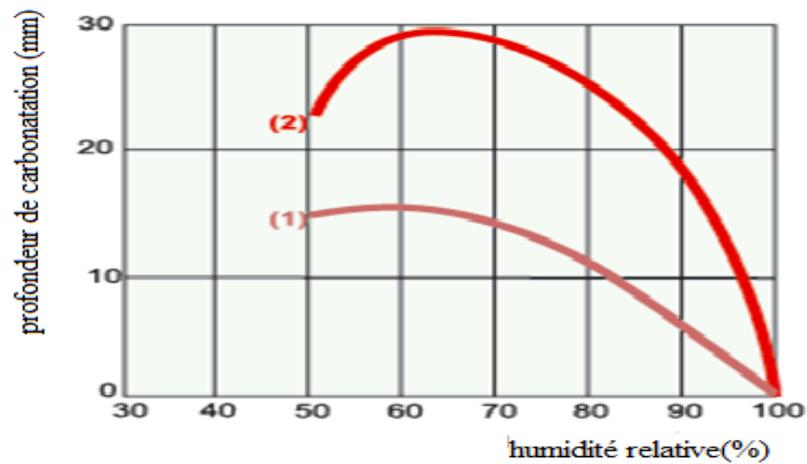
Figure 1.33 : Incidence de l'humidité relative de l'air sur la profondeur de carbonatation(courbe 1 : E/C = 0,60 ; courbe 2 : E/C = 0,80)[42].

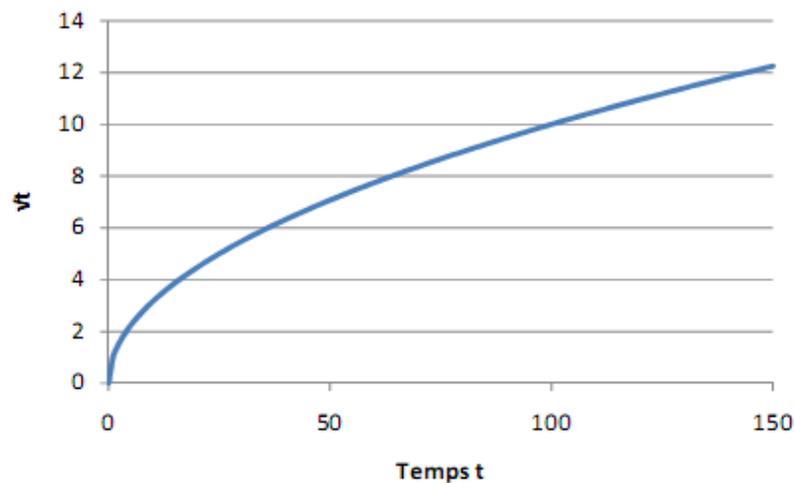
Figure 1.34 : Vitesse de carbonatation en fonction du temps[43].

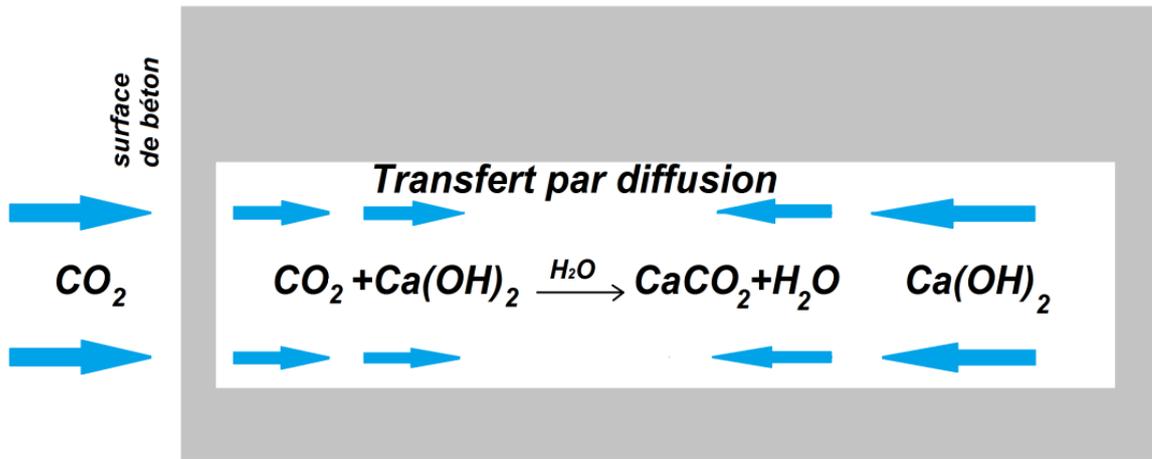
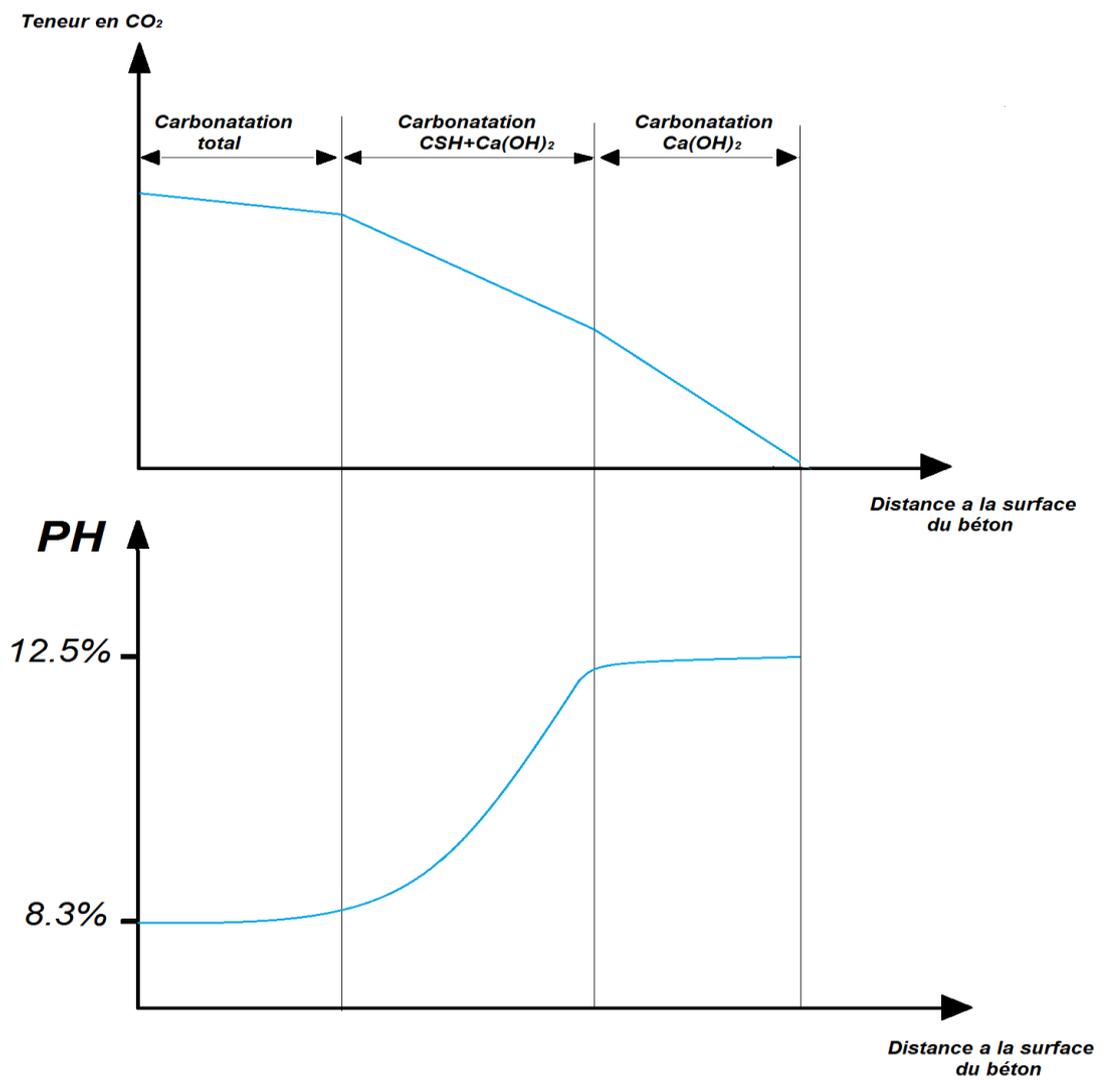
Figure 1.35 : Phénomène de carbonatation [43].

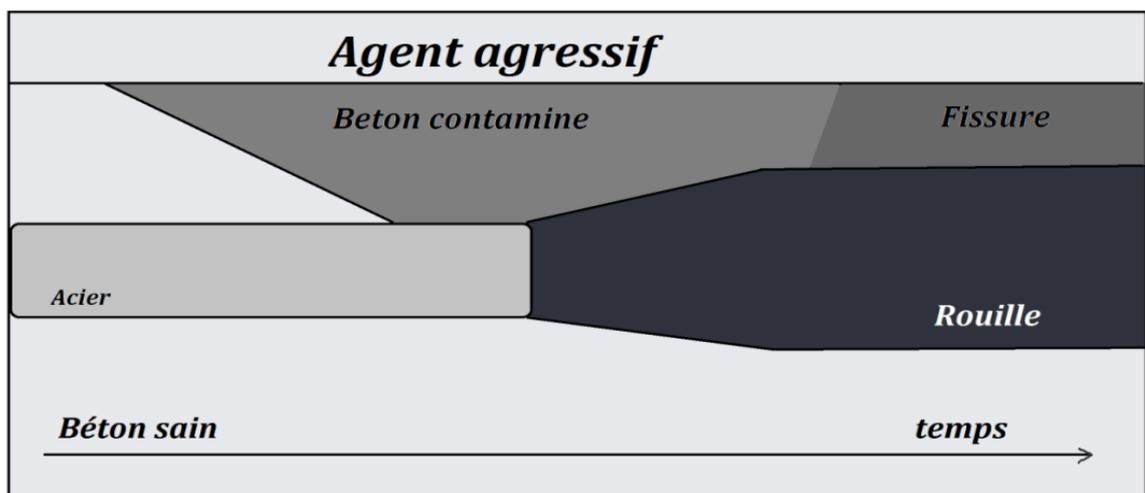
Figure 1.36 : Processus de corrosion des armatures [44].

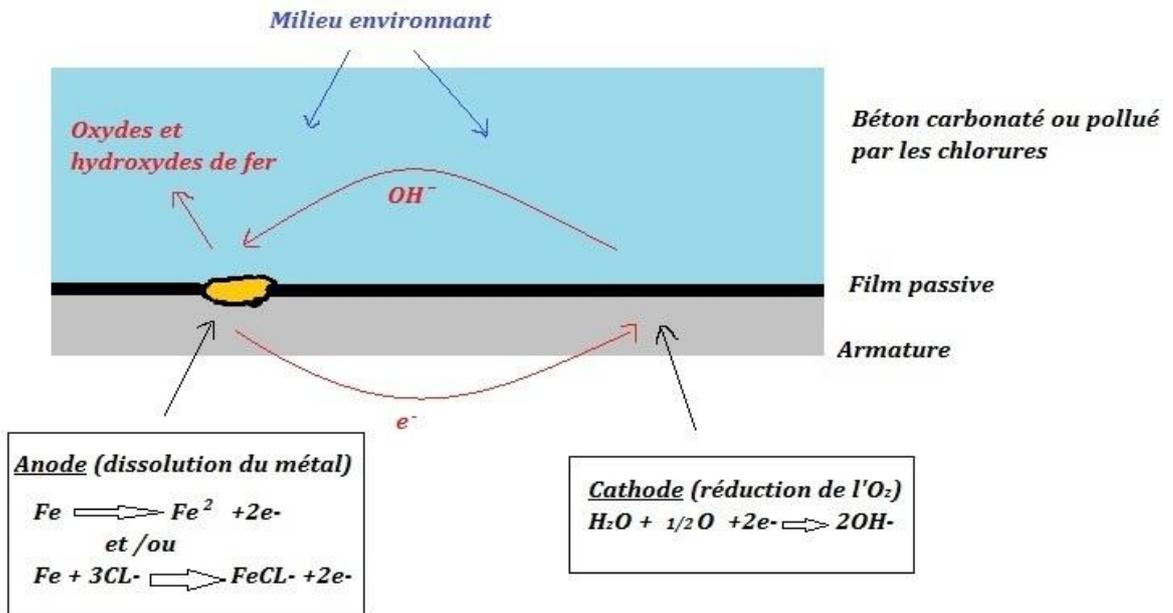
Figure 1.37 : Processus de base de la corrosion des aciers dans le béton[44].

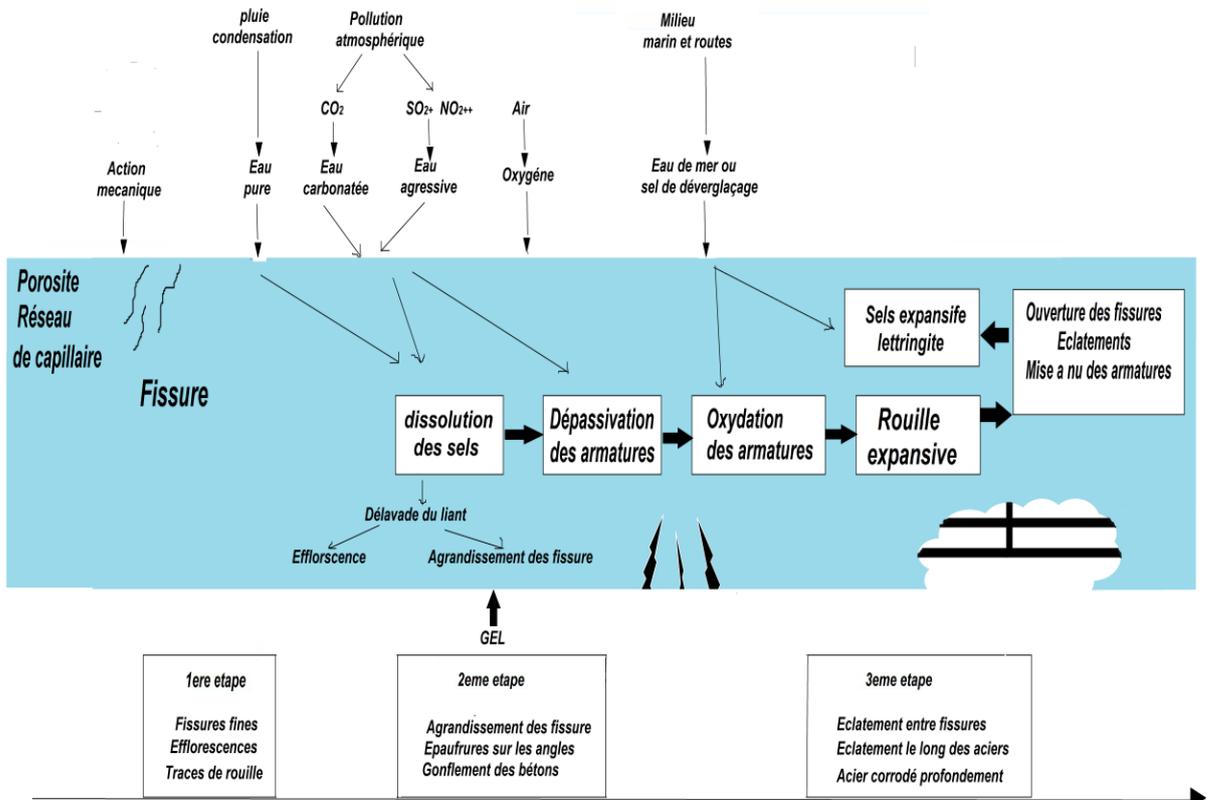
Figure 1.38 : Processus de corrosion [45].

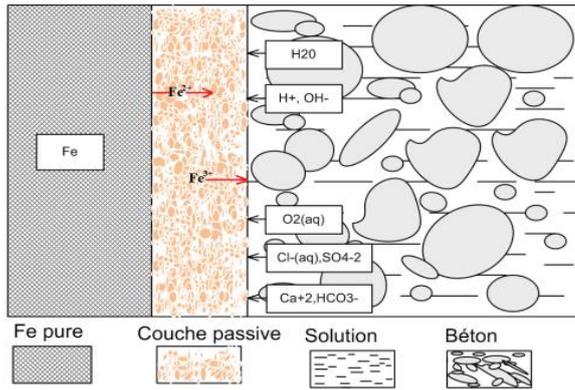
Figure 1.39 : L'état passif d'acier [44]

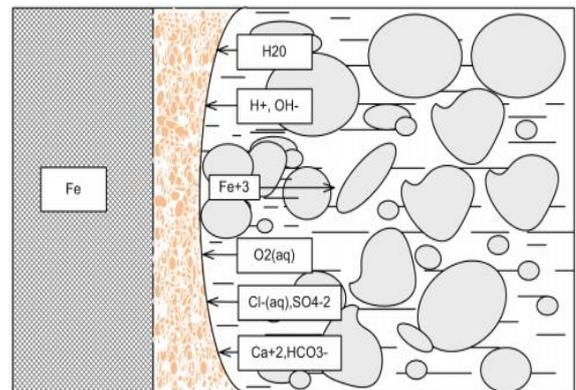
Figure 1.40 : Dépassivation d'acier [44].

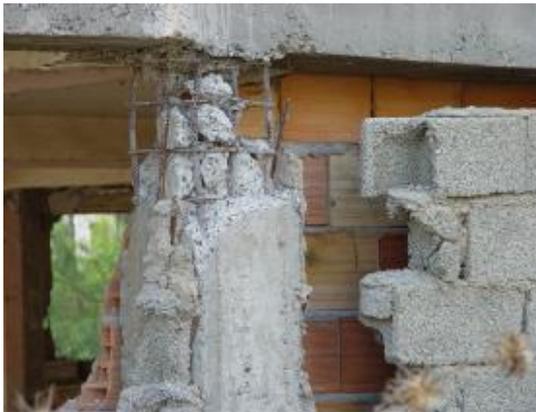
Figure 1.41 : Interaction maçonnerie – poteau insuffisance d'armatures transversales[48].

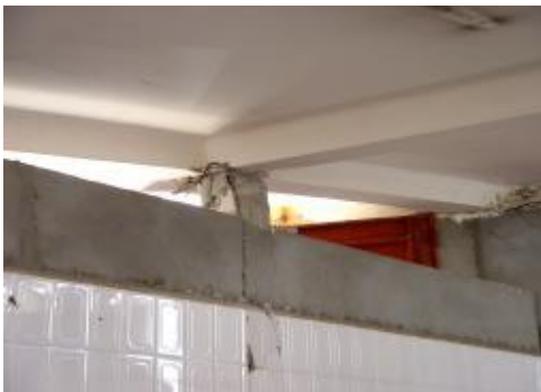
Figure 1.43 : Détail de destruction à cause du fonctionnement en poteau court [48].

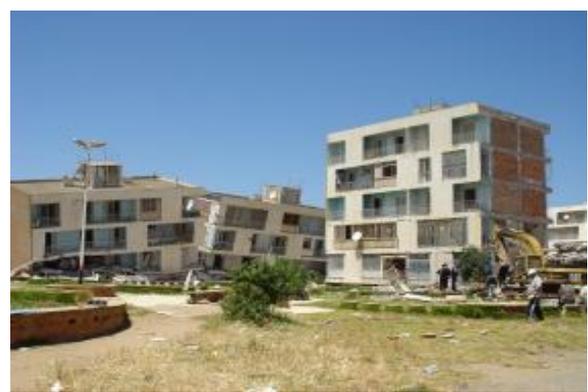
Figure 1.44 : Bâtiments avec poteaux, poutres et murs en maçonnerie, comportement aléatoire[48].

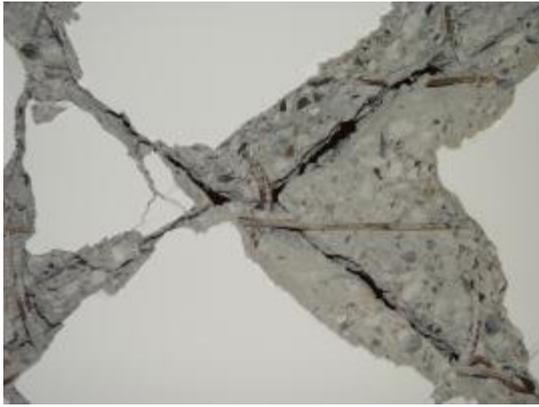
Figure 1.45 : Insuffisance d'armatures et fissuration du voile [48].

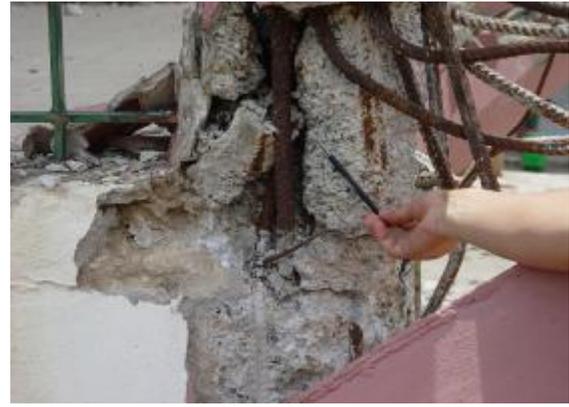
Figure 1.46 : Corrosion des armatures et mauvaise qualité du béton [48].

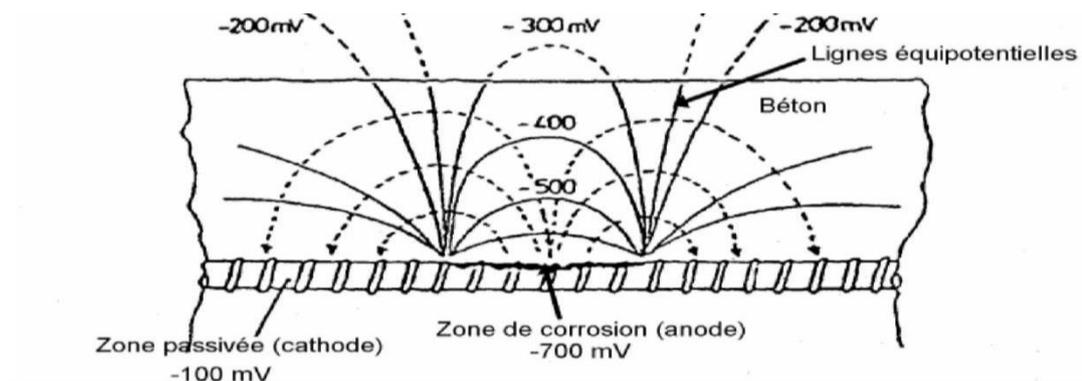
Figure 2.4 : Principale du potentiel de corrosion [45].

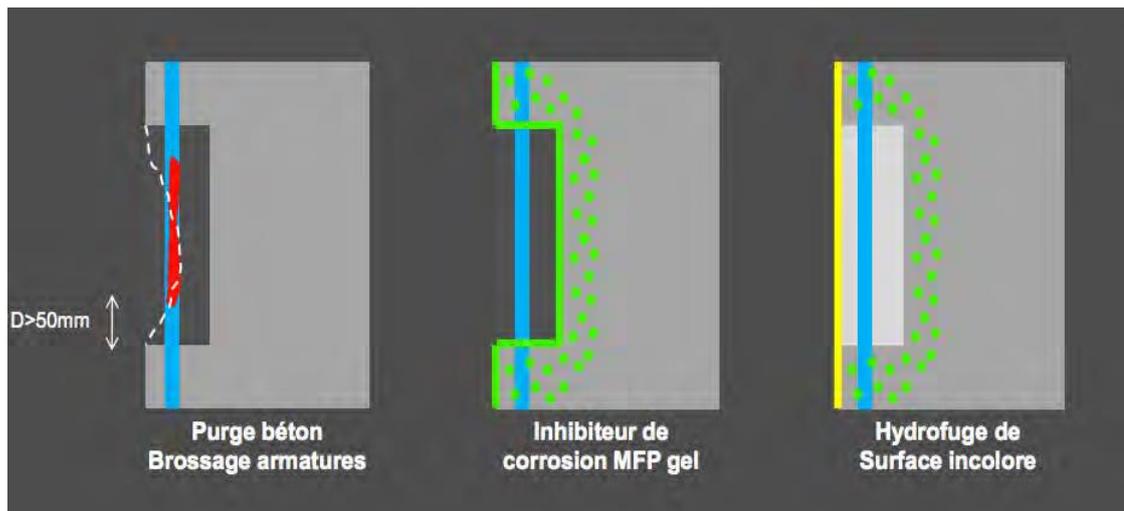
Figure 2.13 : Protocole de restauration[5].

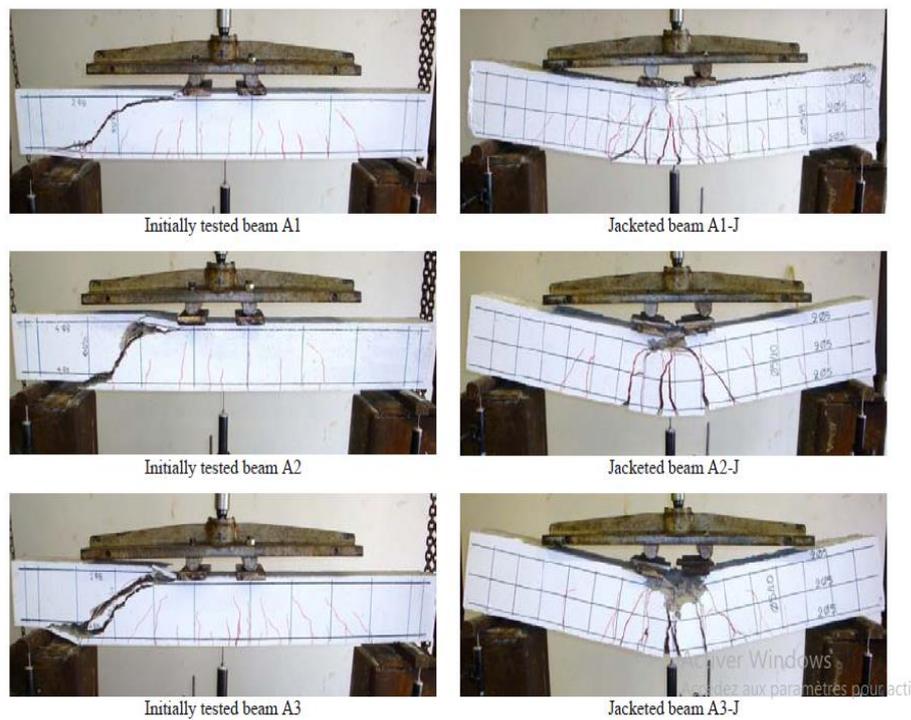
Figure 2.14 : Schémas de fissuration à la rupture des poutres réparées par BAP [74].

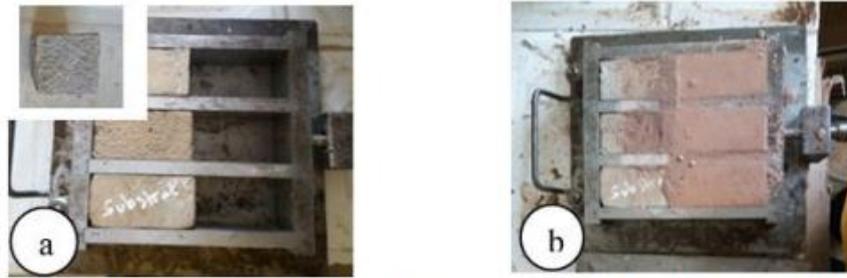
Fig. 1 Preparation of composite sample (a) Substrate specimens in moulds and (b) Casting of the repair material

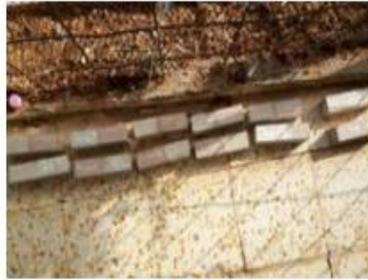
Fig. 2 Prism samples curing in hot climate

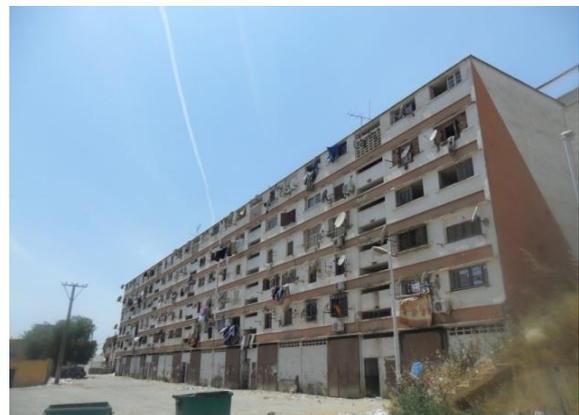
Figure 3.4: Vue du bâtiment D à cinq blocs.

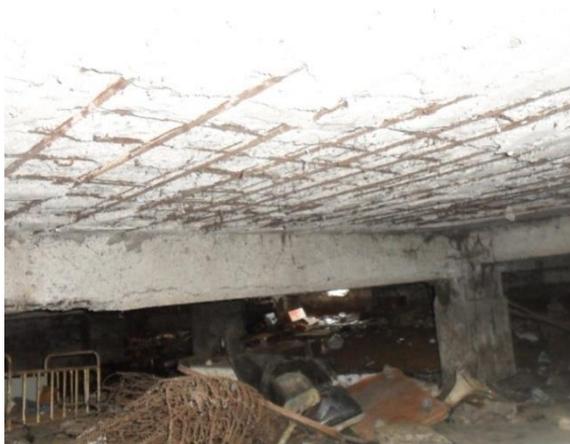
Figure 3.5 : Perte d'enrobage en sous faces des planchers dans les vides sanitaires.

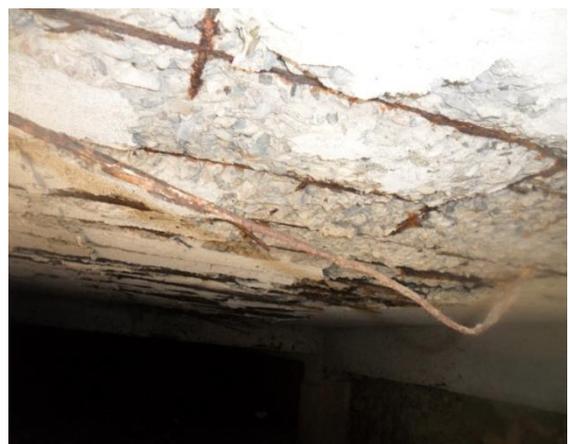
Figure 3.6 : Rupture du ferrailage des planchers des vides sanitaires.

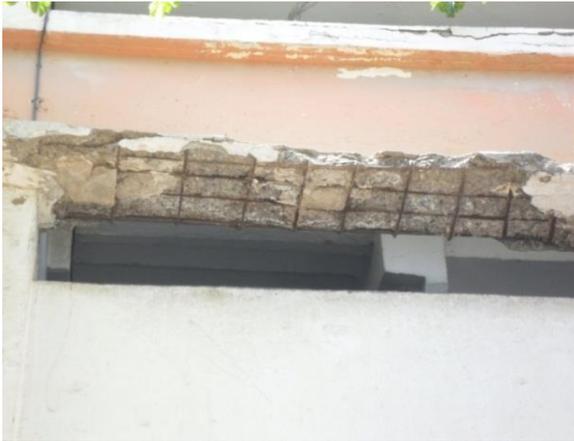
Figure 3.7 : Epaufures du béton et corrosion des armatures.

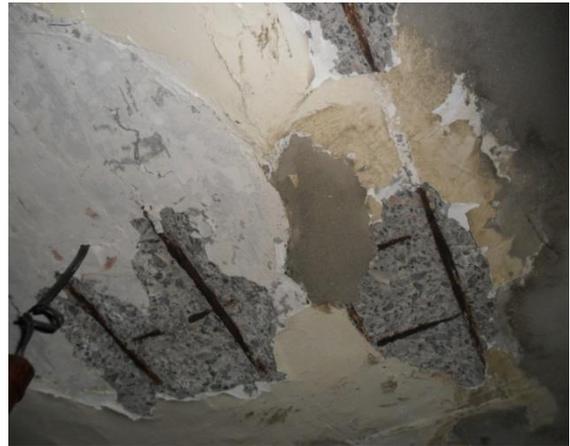
Figure 3.8 : Délamination du béton en sous faces des dalles

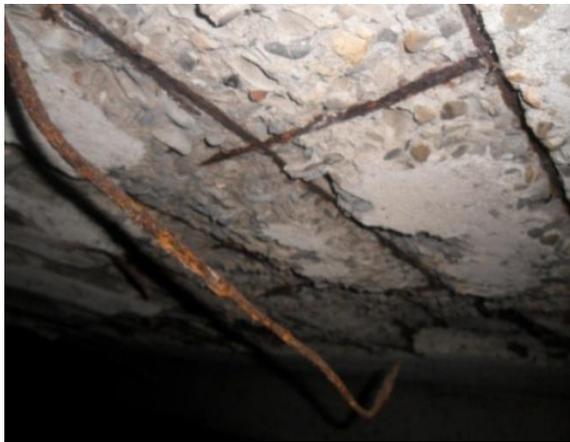
Figure 3.9 : Perte de masse des sous Faces des dalles et rupture du ferrailage

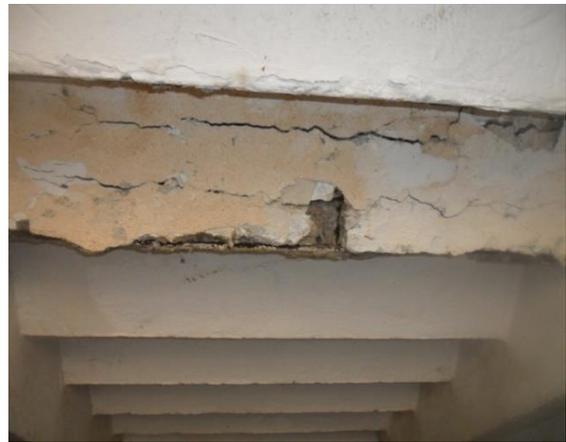
Figure 3.10 : Fissuration au niveau de l'escalier et corrosion.

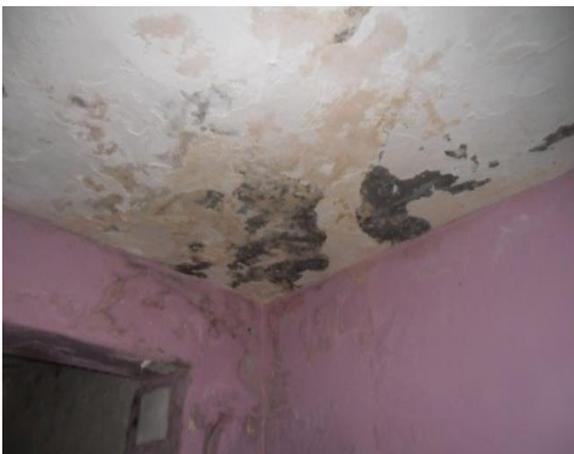
Figure 3.11 : Infiltration, détérioration des enduits et taux d'humidité très élevé.

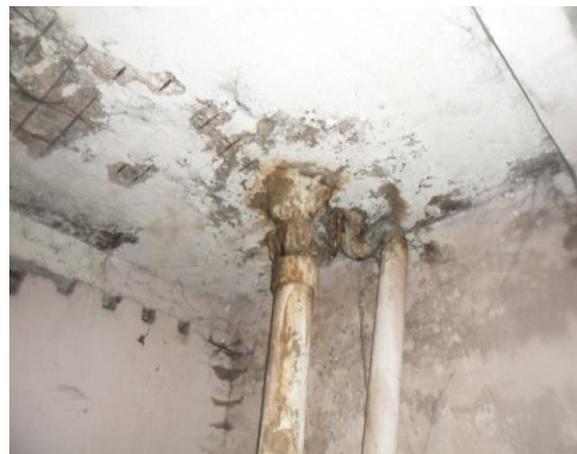
Figure 3.12 : Détérioration du réseau d'assainissement.

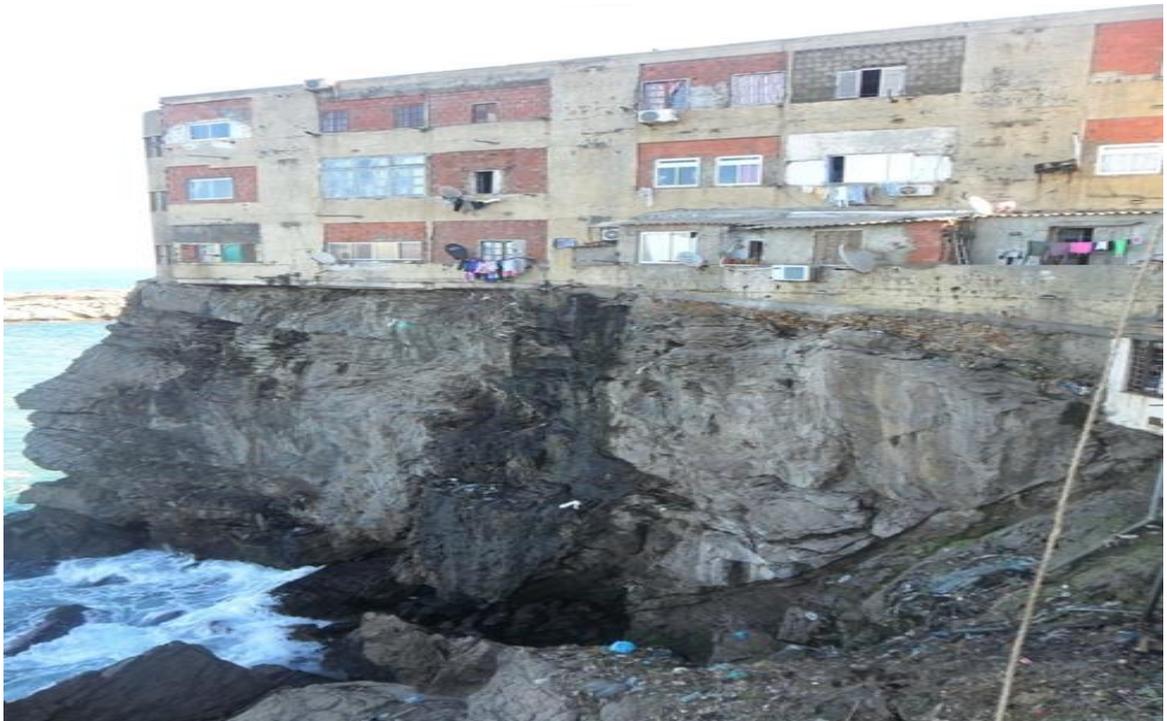
Figure 3.13 : Vue générale de la bâtisse Rais Hamidou, Milieu marin agressif.

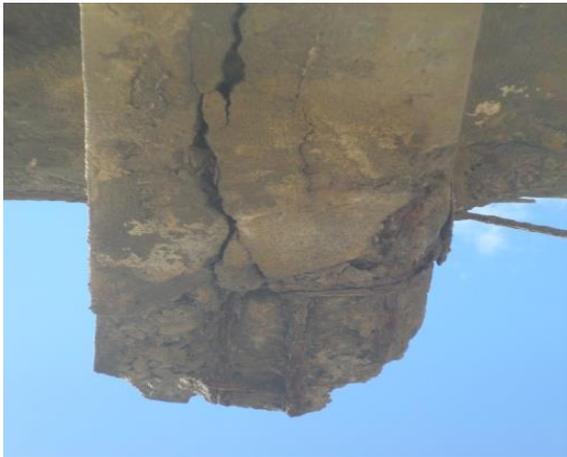
Figure 3.14 : Epaufures du béton et fissurations.

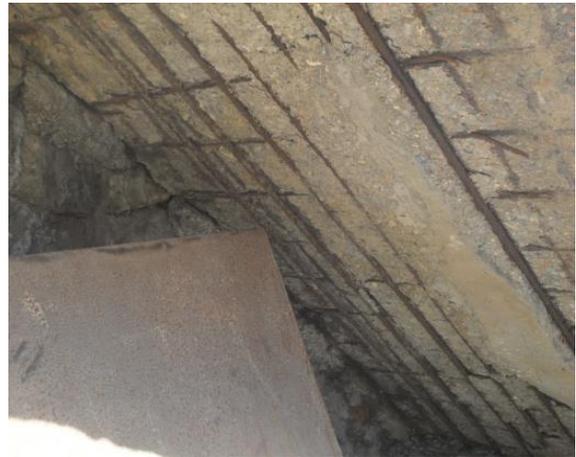
Figure 3.15 : Mise à nu des armatures et corrosion avancée.

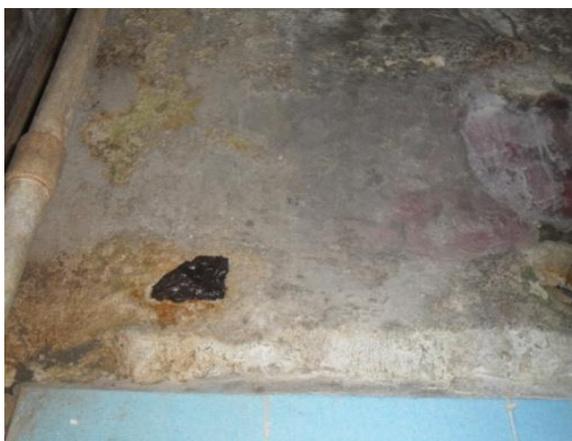
Figure 3.16 : Traces d'humidité.

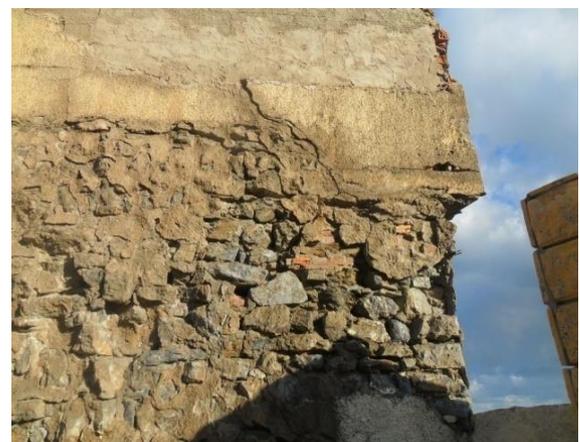
Figure 3.17 : Perte de masse au niveau des contreforts en pierre.

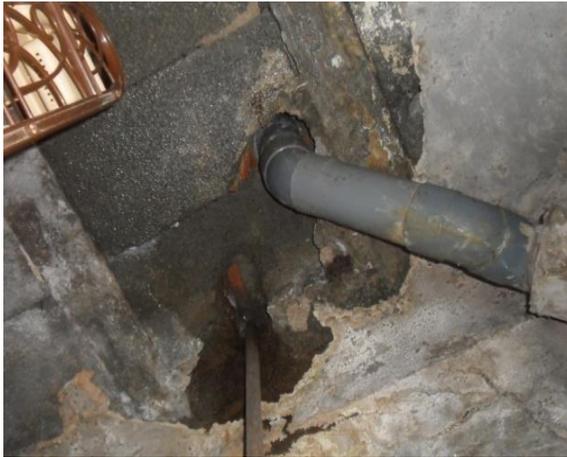
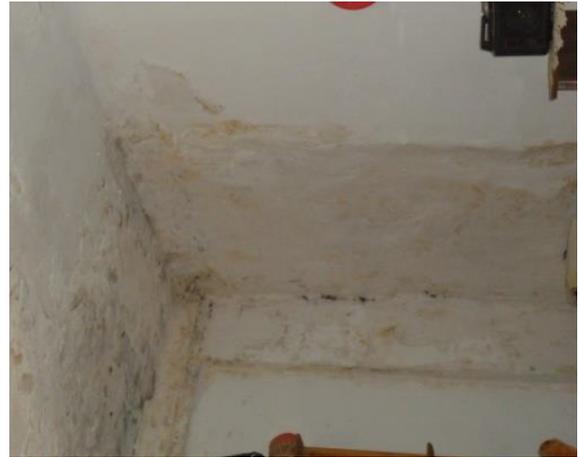
Figure 3.18 : Infiltrations des eaux usées.

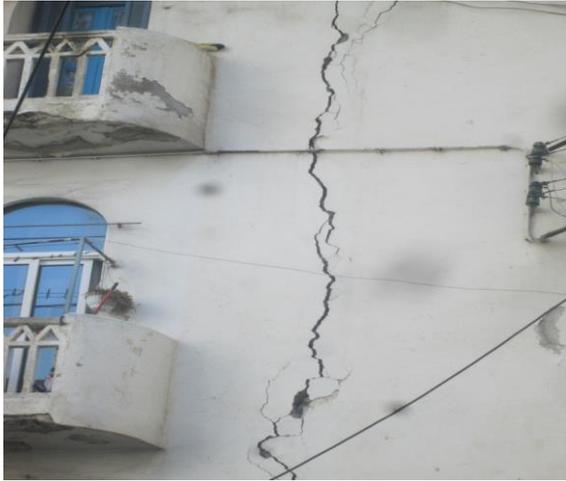
Figure 3.20 : Façade principale du bâtiment et apparition de fissure verticale.

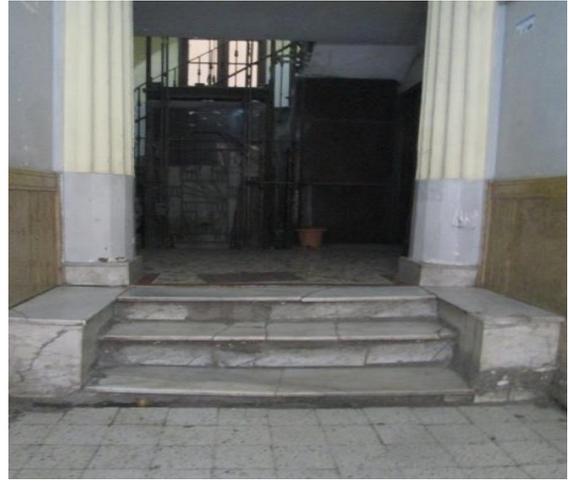
Figure 3.21 : Affaissement localisé à l'entrée principale du bâtiment.

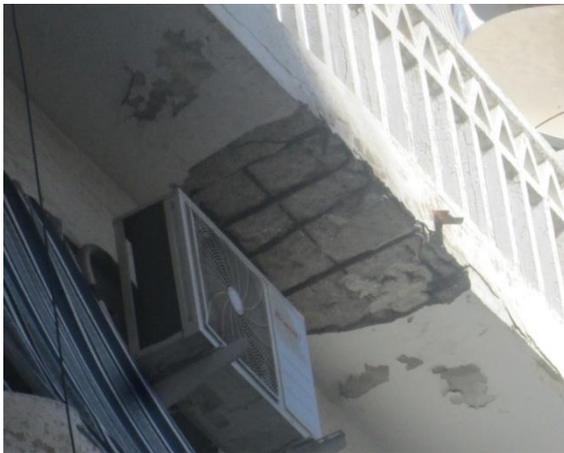
Figure 3.22 : Epaufures du béton et corrosion des armatures.

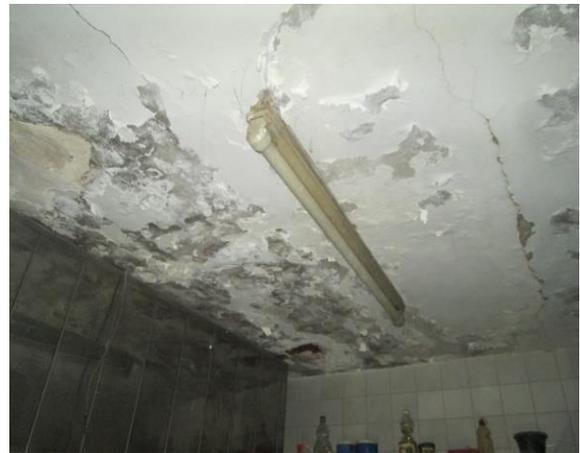
Figure 3.23 : Infiltrations des eaux usées et pluviales.

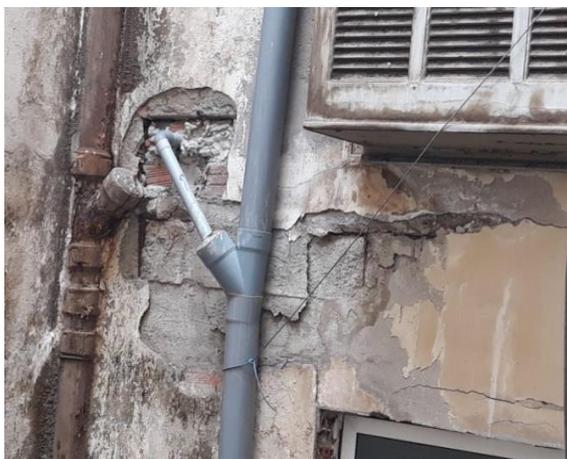
Figure 3.24 : Branchement et raccordement défectueux d'assainissement.

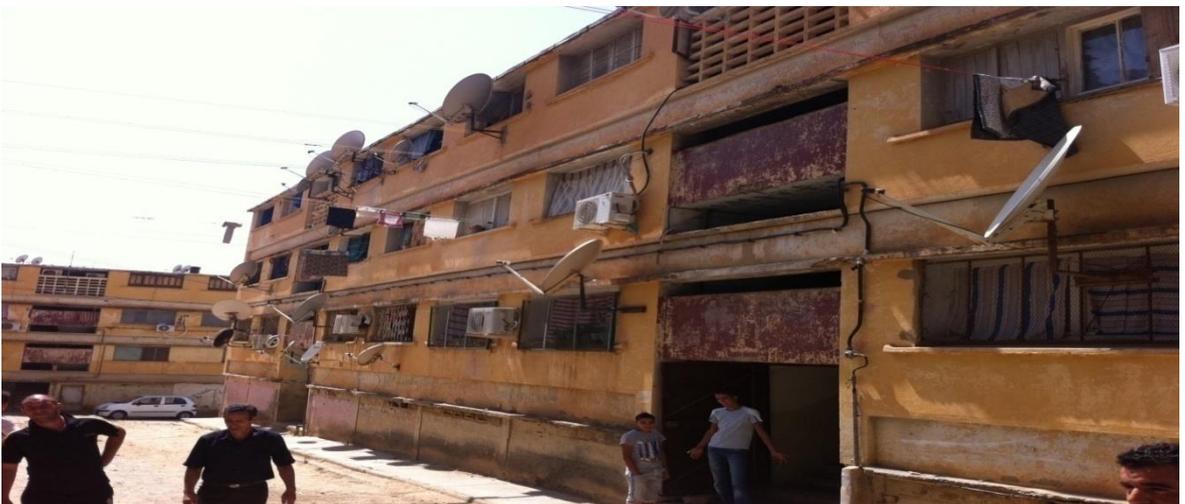
Figure 3.27 : Vue générale du 2^{ème} bloc.

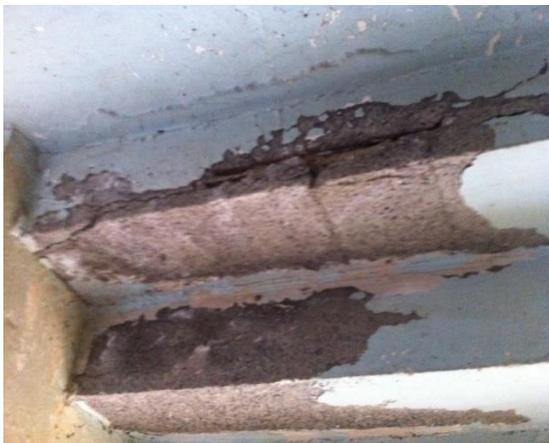
Figure 3.28 : Fissuration horizontale, marche d'escalier.

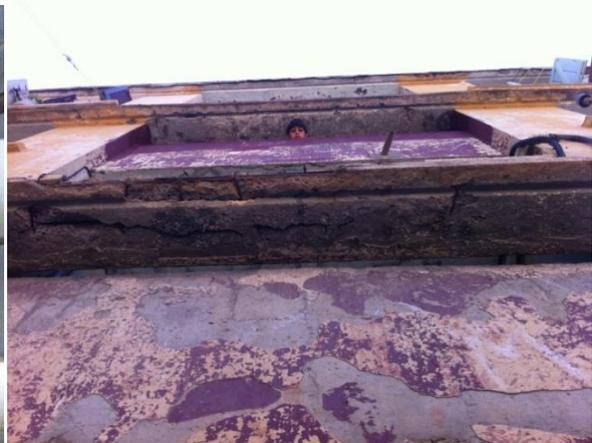
Figure 3.29 : Fissuration horizontale et épaufrure, poutre palière.

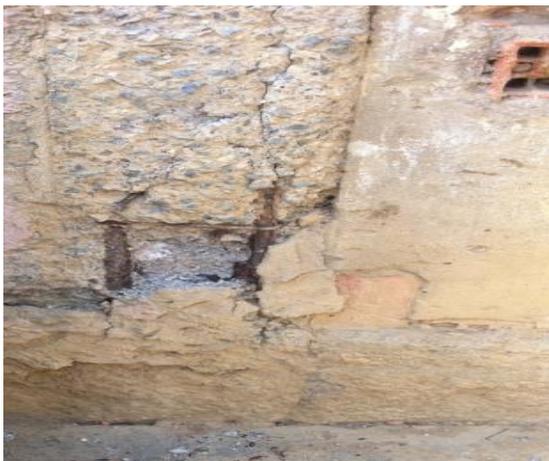
Figure 3.30 : Epaufrure et corrosion de l'armature du poteau, RDC

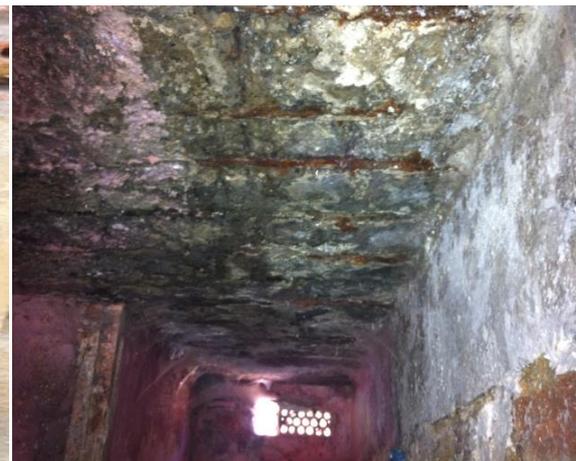
Figure 3.31 : Corrosion avancée de l'armature et effritement, vide sanitaire.

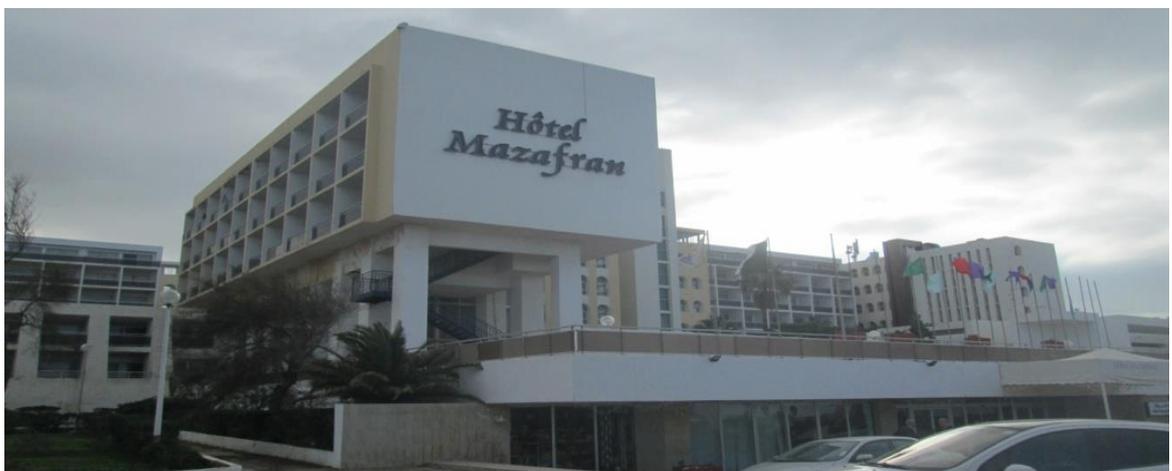
Figure 3.32 : Vue générale de l'Hôtel Mazafran, Zeralda.

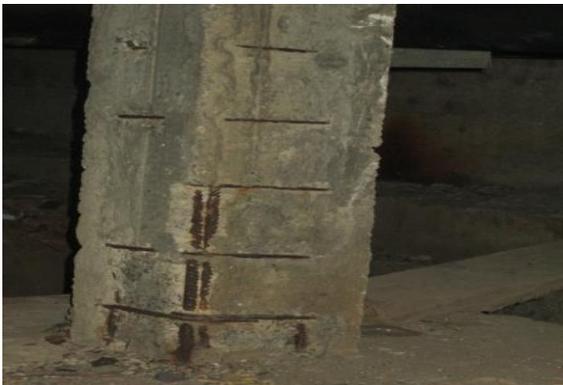
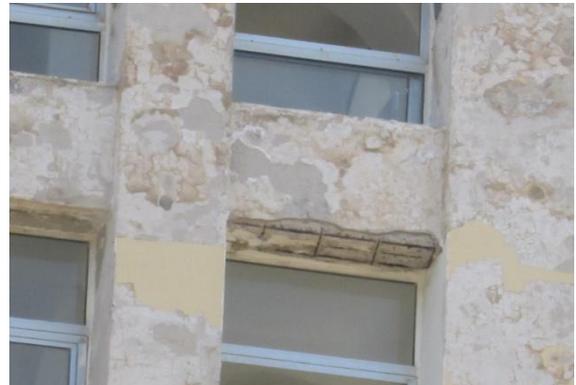
Figure 3.33 : Décollement de béton et perte d'enrobage des poteaux et poutres mettant en évidence des armatures corrodées.

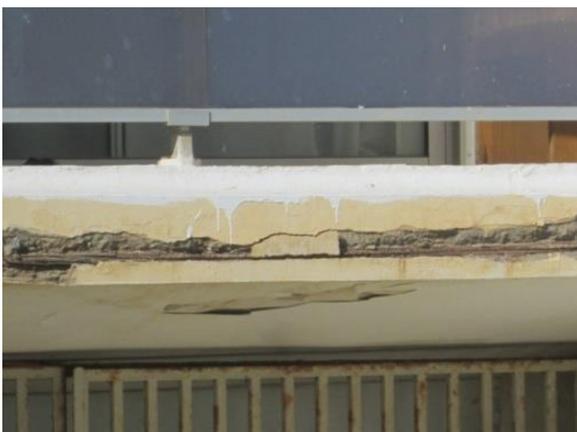
Figure 3.34 : Eclatement du béton et corrosion des aciers du balcon.

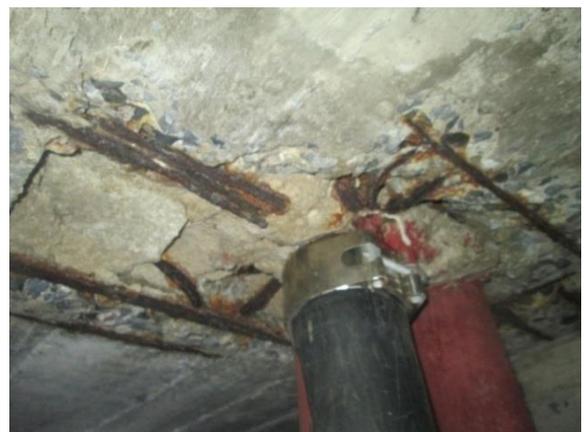
Figure 3.35 : Percement anarchique des dalles en béton armé et corrosion.
