UNIVERSITÉ DE BLIDA 1

Faculté de Technologie

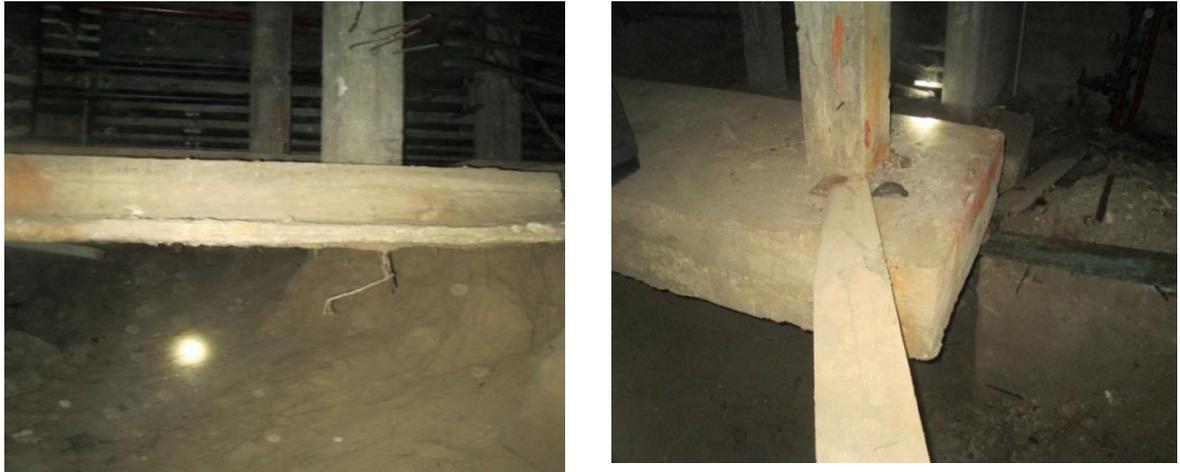
Figure 3.36 : Absence de plate forme et départ des particules sous deux fondations provoquant l'affouillement des deux fondations.

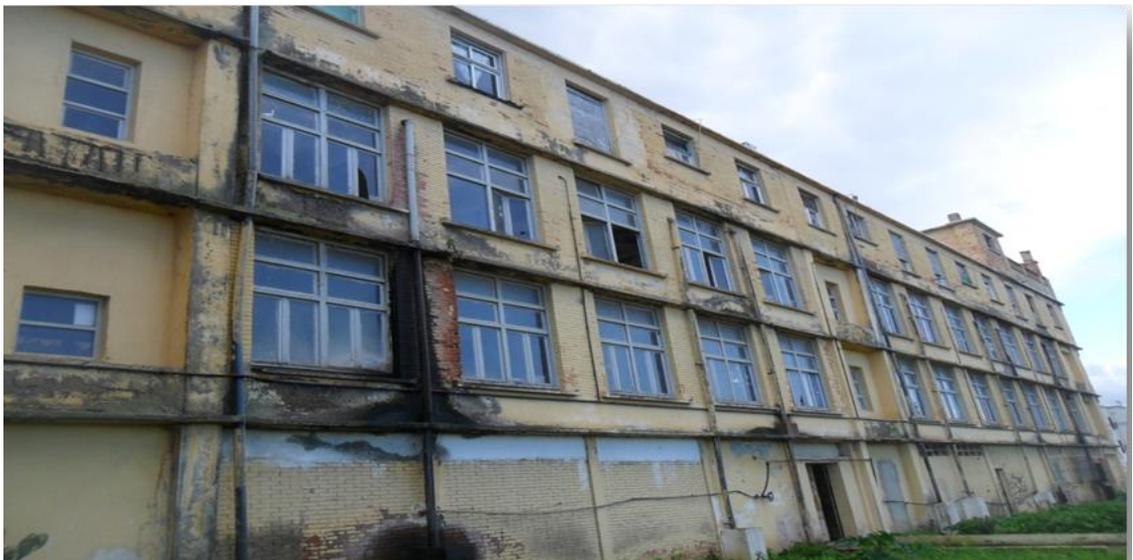
Figure 3.38 : Façade postérieure- Ecole Ben Mokadem Dziri, Cherchel

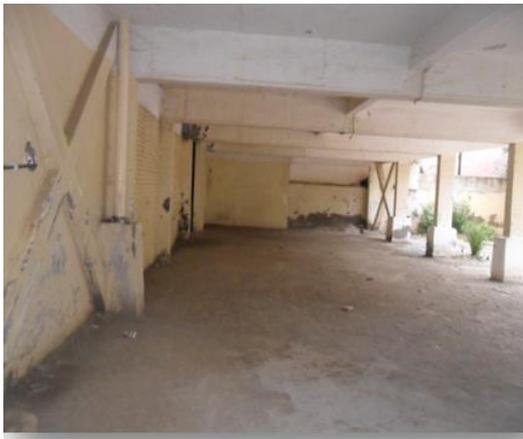
Figure 3.39 : Eléments de contreventement En X niveau RDC.

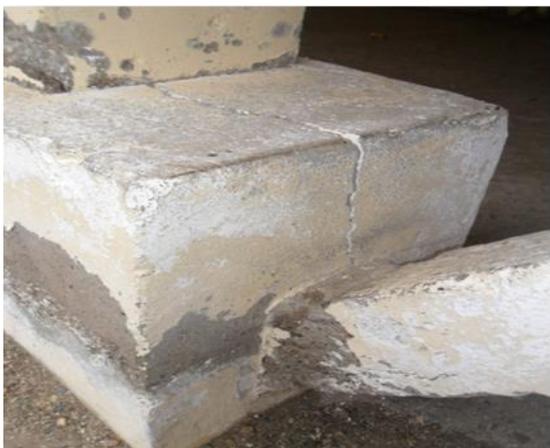
Figure 3.41 : Fissurations observées à la base des poteaux (coté latéral gauche).

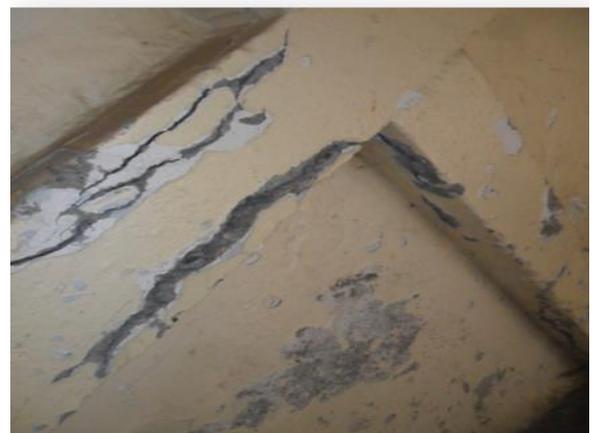
Figure 3.42 : Eclatement du béton des éléments de contreventement en X

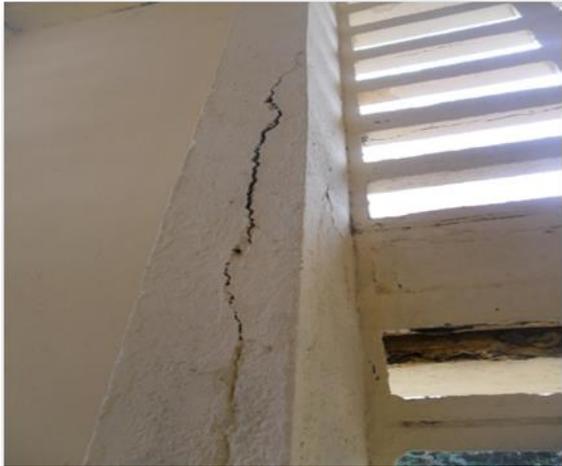
Figure 3.43 : Fissurations verticales au droit des poteaux de la cage d'escalier.

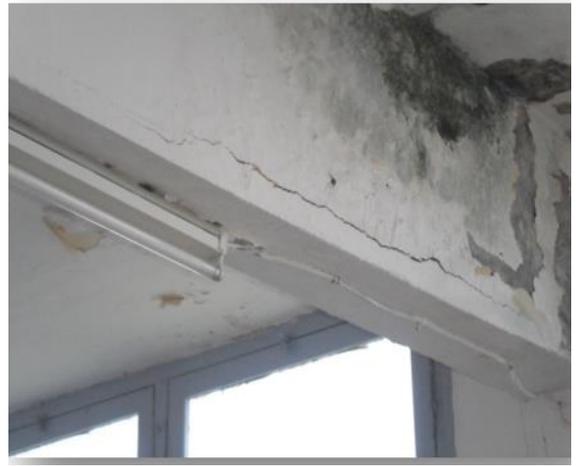
Figure 3.44 : Fissuration horizontale au droit d'un élément poutre au 2^{ème} étage.

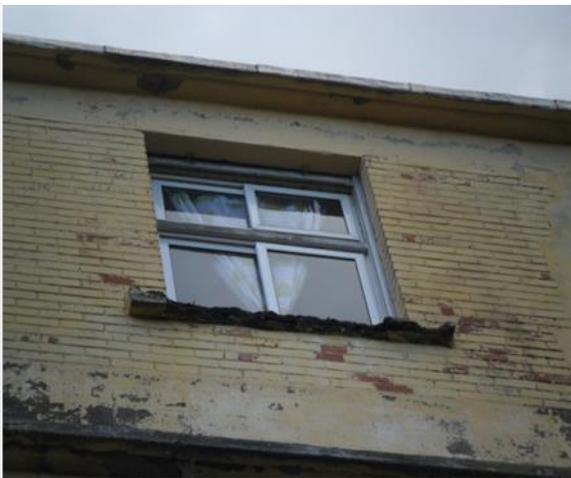
Figure 3.45 : Fissuration et éclatement du béton de l'appui de fenêtre.

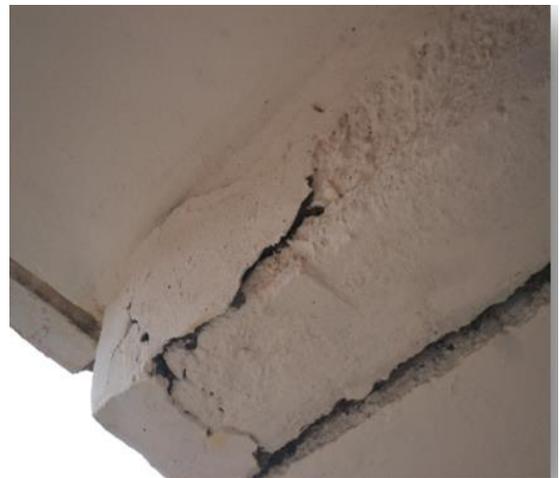
Figure 3.46 : Fissuration et éclatement du béton des poutres consoles.

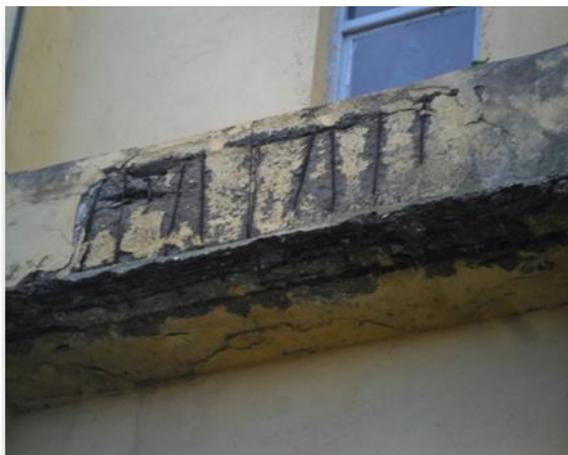
Figure 3.47 : Epaufures du béton et corrosion des armatures des poutres.

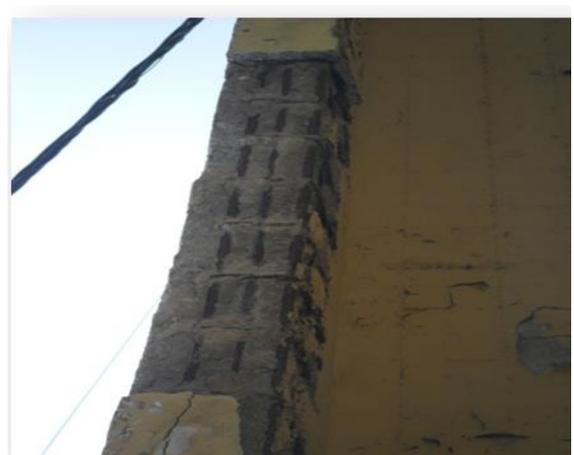
Figure 3.48 : Epaufures du béton et corrosion des armatures des poteaux.

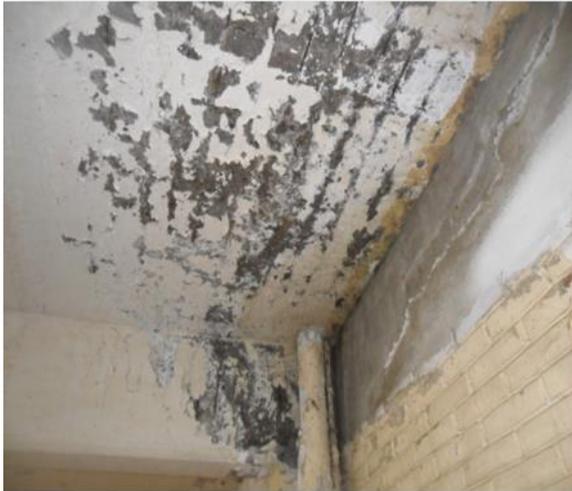
Figure 3.49 : Altération du béton d'enrobage de dalle non cloisonnée à proximité de conduites d'évacuation des eaux usées.

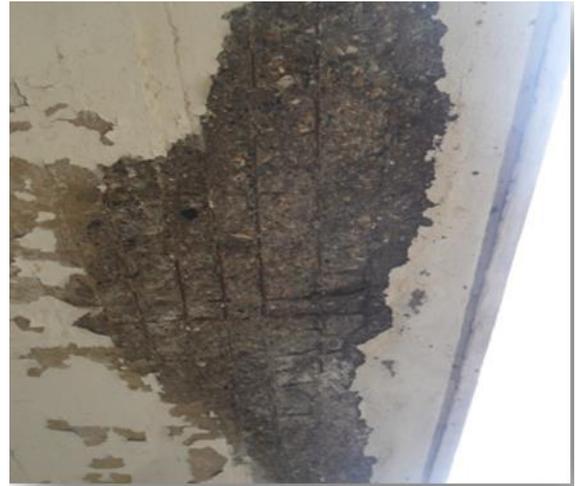
Figure 3.50 : Perte d'enrobage en sous-face des dalles de coursives provoquant de la corrosion.

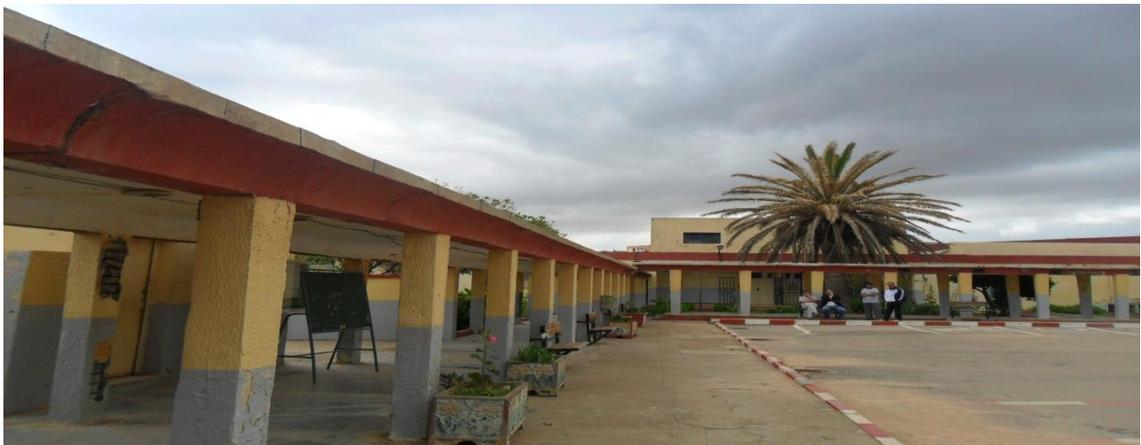
Figure 3.52 : Vue générale sur les galeries, Bou Ismail, Tipaza.

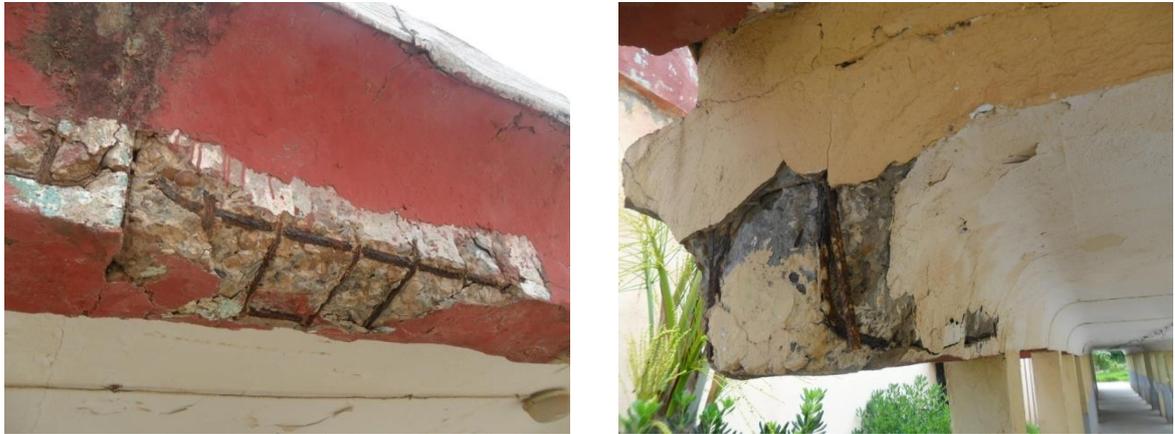
Figure 3.53 : Fissures des poutres des galeries avec éclatement de béton de l'enrobage et corrosion de l'armature.

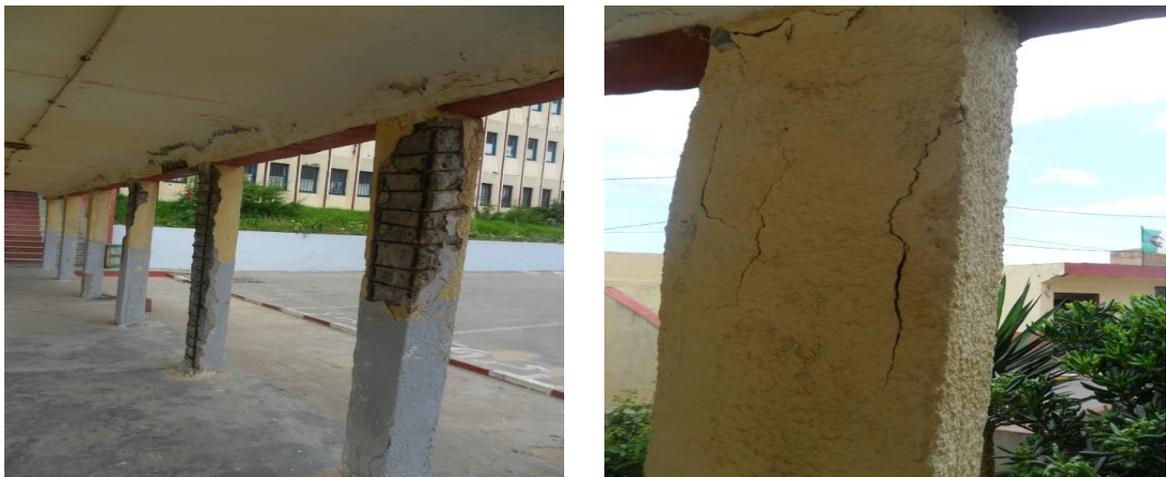
Figure 3.54 : Fissures des poteaux des galeries avec éclatement de béton de l'enrobage et corrosion de l'armature.

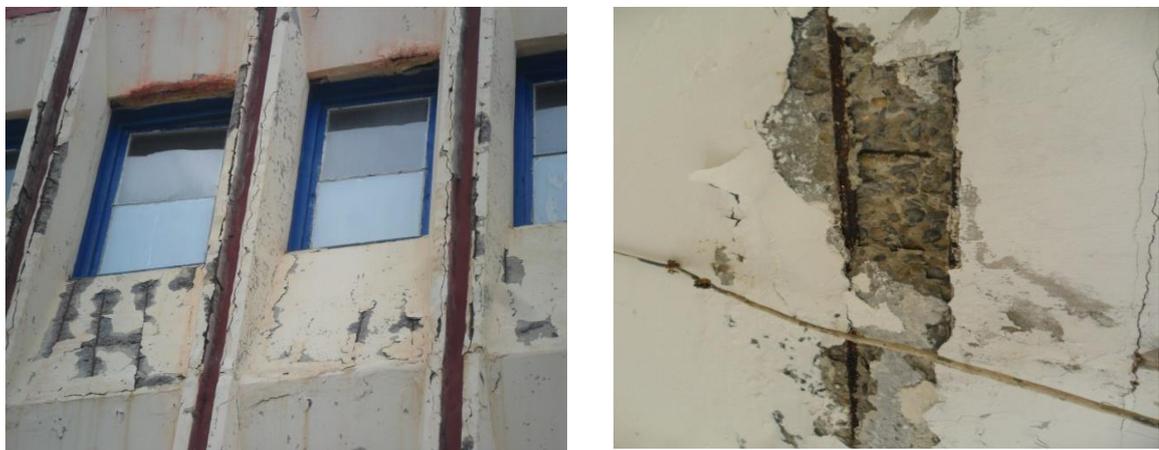
Figure 3.55 : Epaufrures au niveau des panneaux préfabriqués et corrosion des armatures.

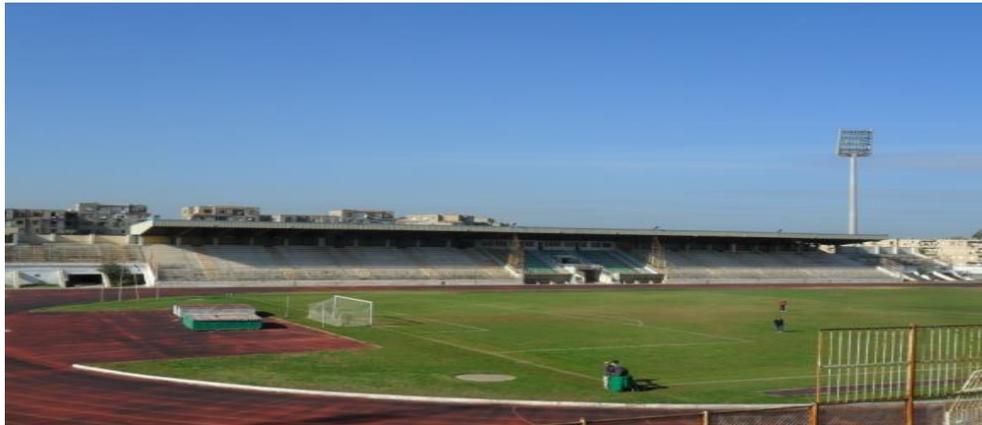
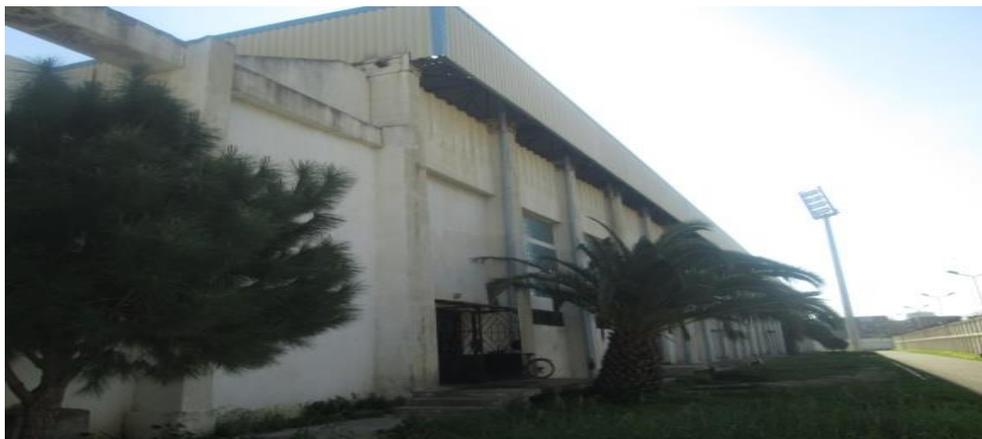
Figure 3.56 : Vues d'ensemble de la tribune du coté intérieur et extérieur du stade.

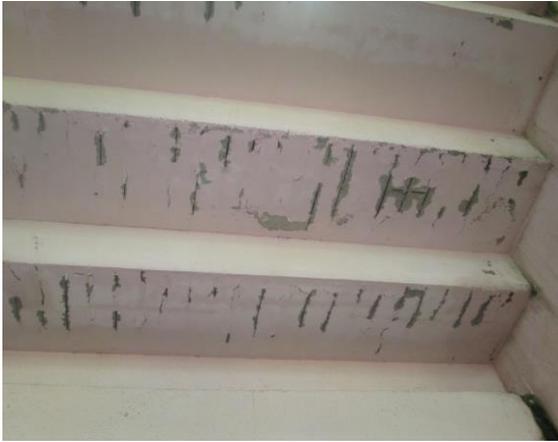
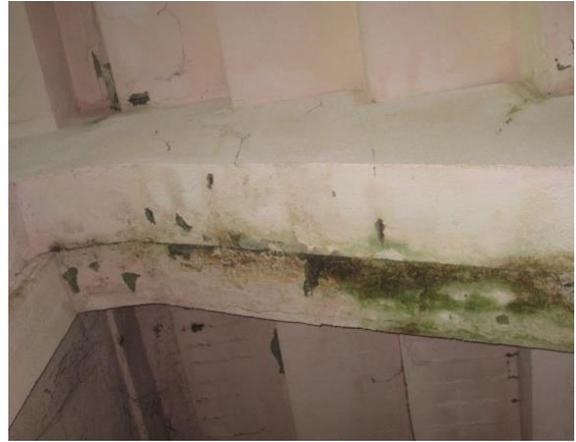
Figure 3.57 : Perte de masse en certains endroits du béton revenant aux dalettes des gradins due à la dégradation du béton induite par l'absence d'étanchéité.

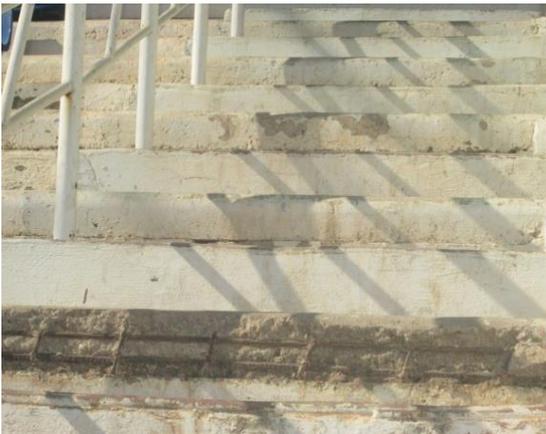
Figure 3.58 : Corrosion et éclatement du béton, tribune.

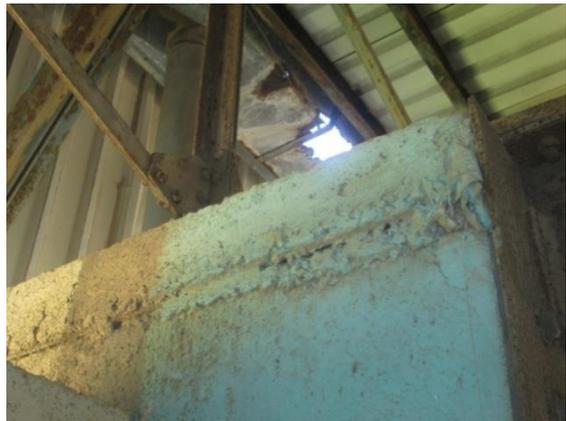
Figure 3.59 : Ségrégation du béton, poteaux.

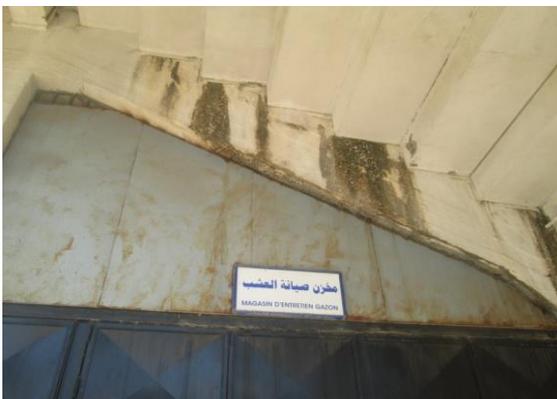
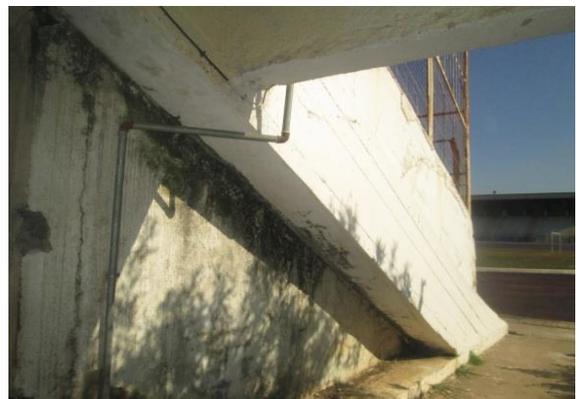
Figure 3.60 : Traces d'infiltrations des eaux de l'ensemble des locaux situés sous les gradins essentiellement au droit des joints du à une mauvaise étanchéité.

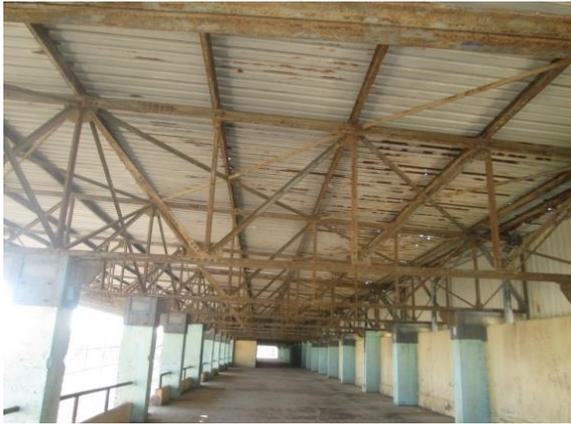
Figure 3.61 : Corrosion de la charpente métallique.

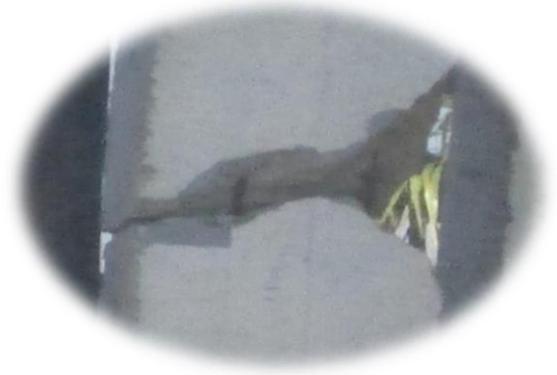
Figure 3.62 : Cisaillement de poteau

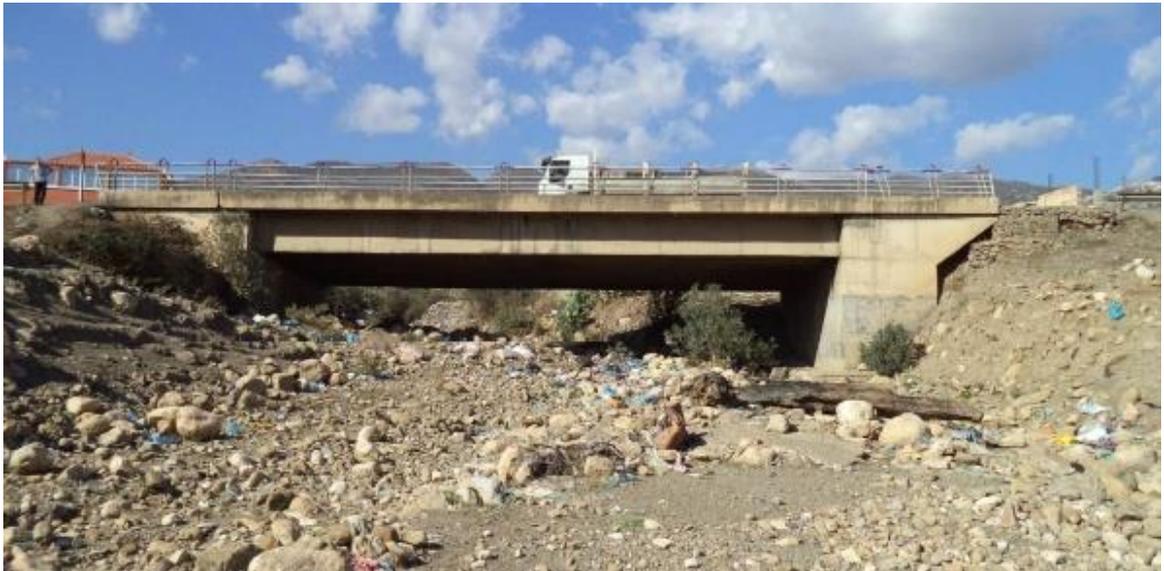
Figure 3.63 : Vue générale du Pont sur Oued Mechaab, Akbou, Bejaia.

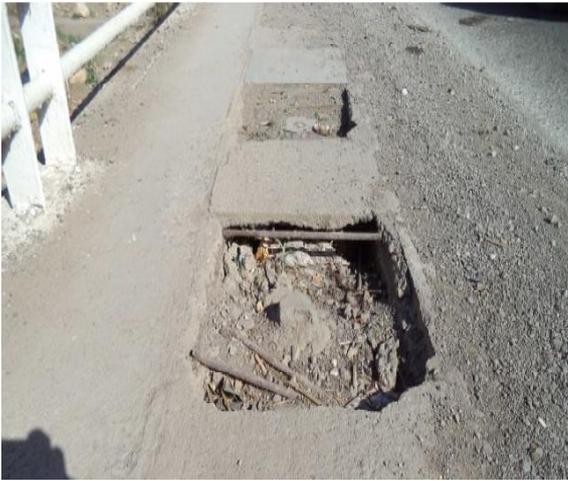
Figure 3.64 : Vue de trottoir rompu.

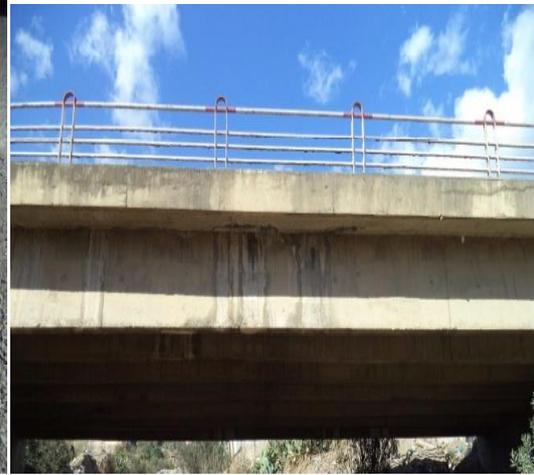
Figure 3.65 : Souillures d'infiltration.

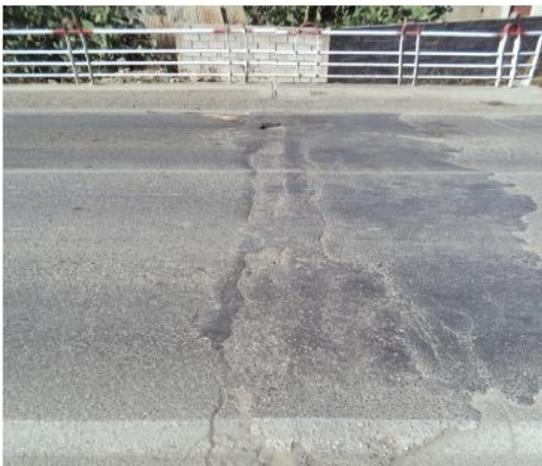
Figure 3.66 : Absence de joint de chaussée.

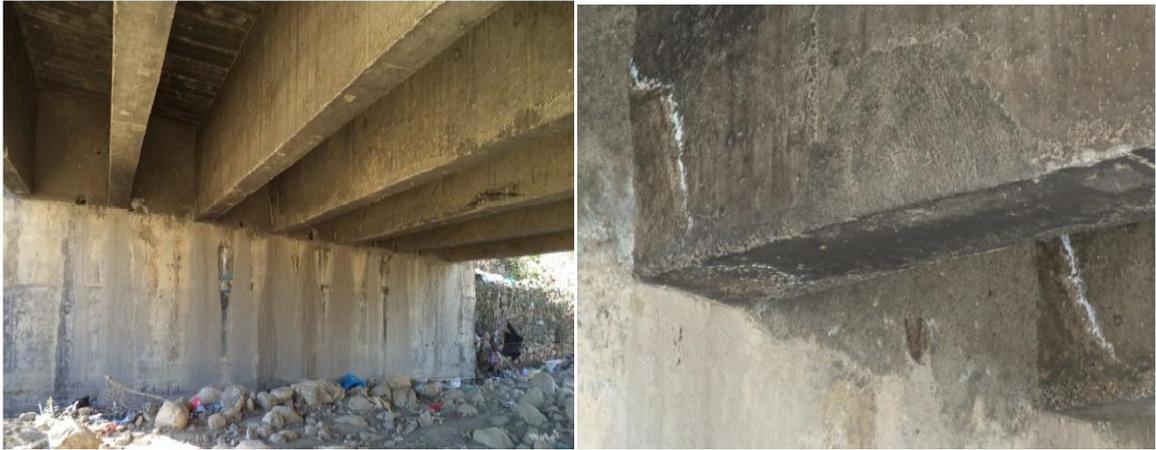
Figure 3.68 : Infiltrations sur mur de front. Figure 3.69 : Efflorescence et trace d'humidité.

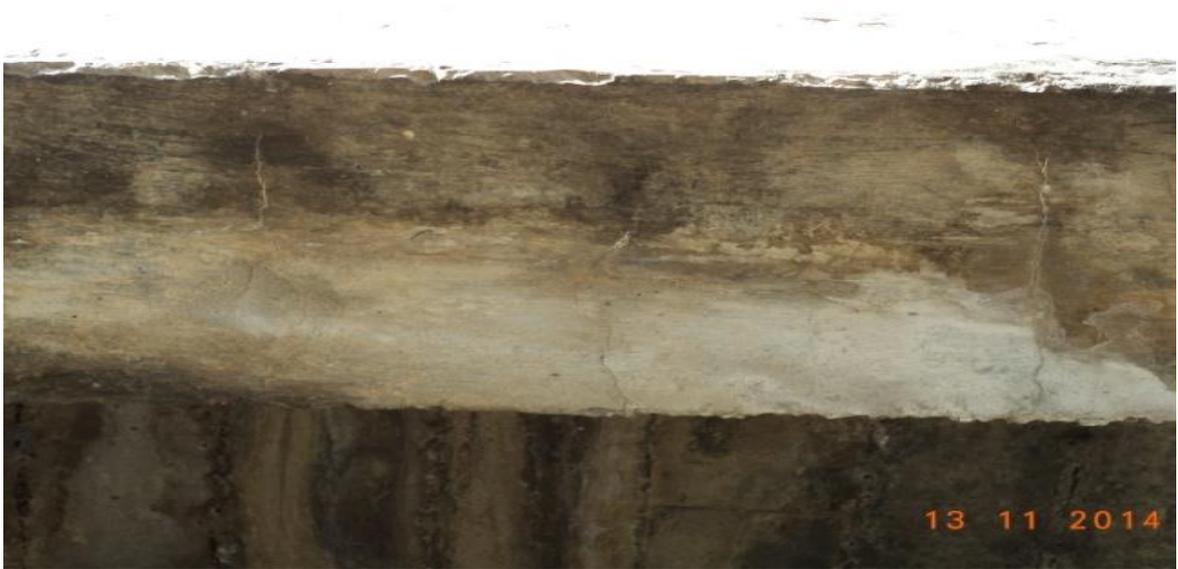
Figure 3.70 : Fissures transversales sur poutres de rive.

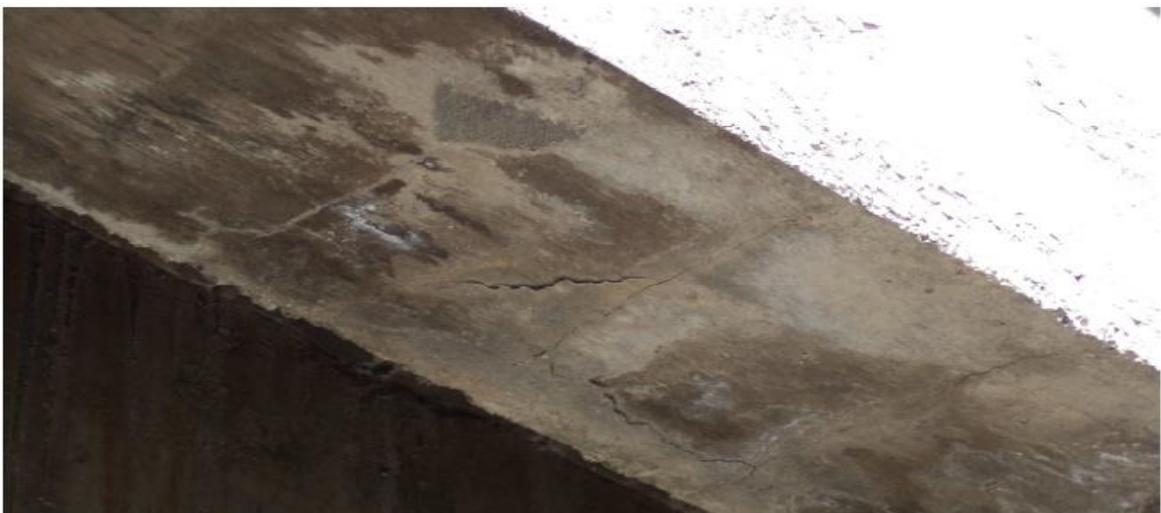
Figure 3.71 : Eclatement du béton sous-face de poutres de rive.

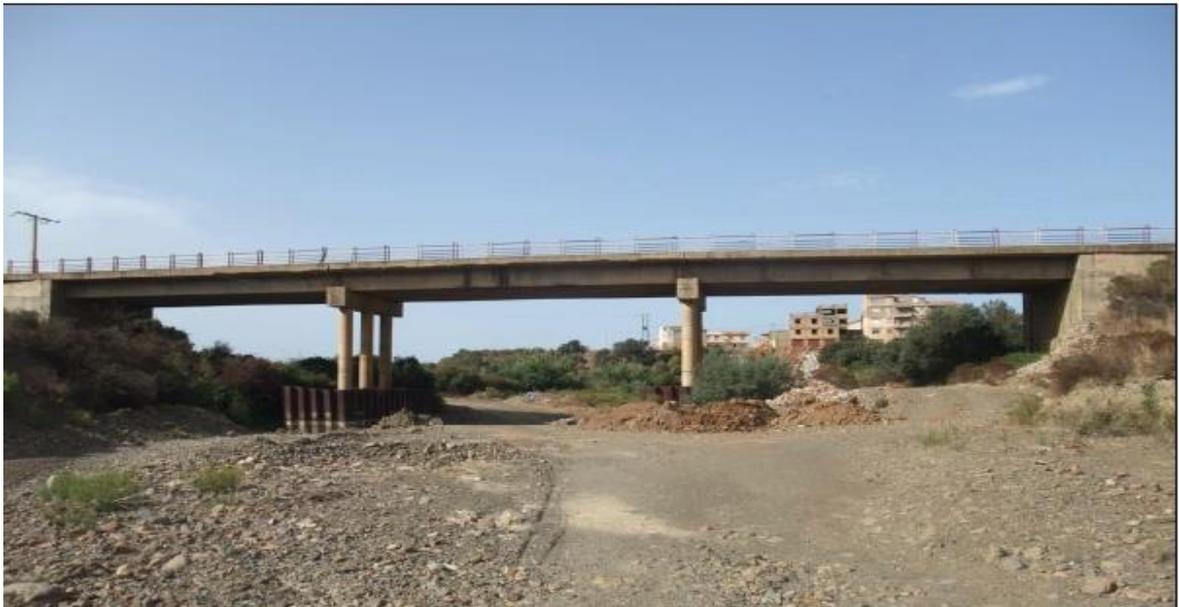
Figure 3.72 : Vue générale du Pont sur Oued Megoura, Béni Ksila, Bejaia.

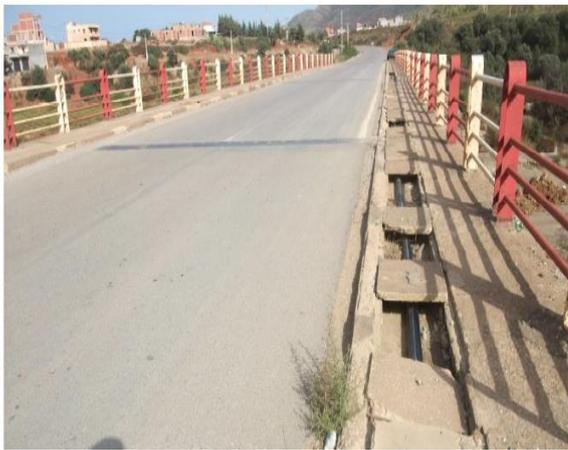
Figure 3.73 : Dalles de trottoir rompues ou disparues.

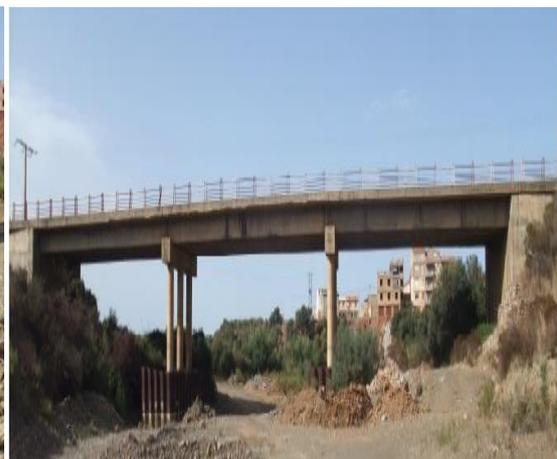
Figure 3.76 : Les souillures d'infiltration sur les joues des poutres.

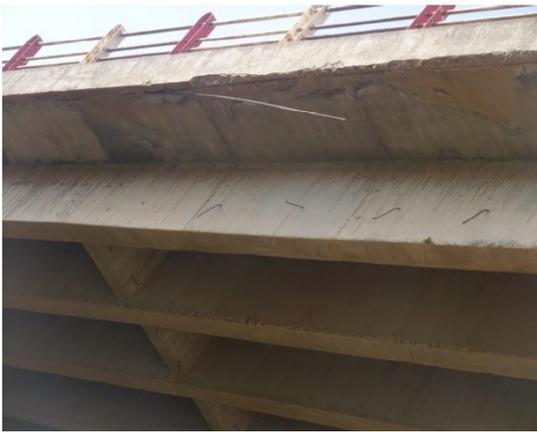
Figure 3.77 : Epaufures et dénudement des aciers de corniche.

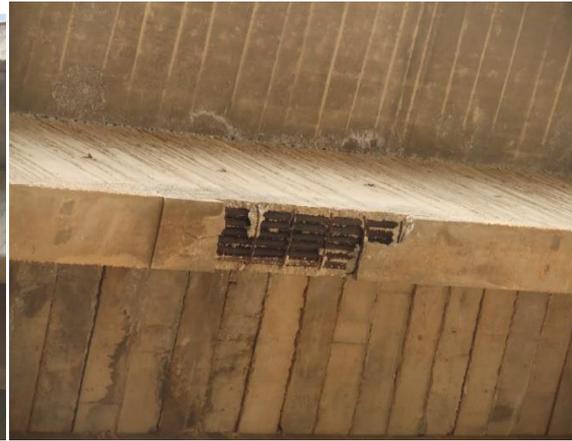
Figure 3.78 : Corrosion sur poutre de rive.

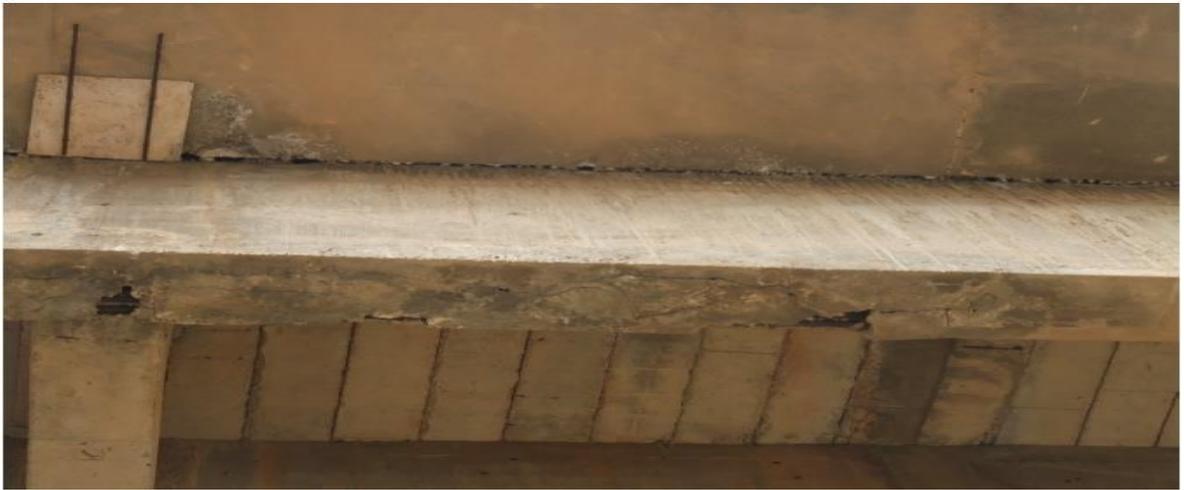
Figure 3.79 : Ouverture du joint longitudinal intrados de trottoir/poutre de rive et éclatement de béton avec corrosion des aciers.

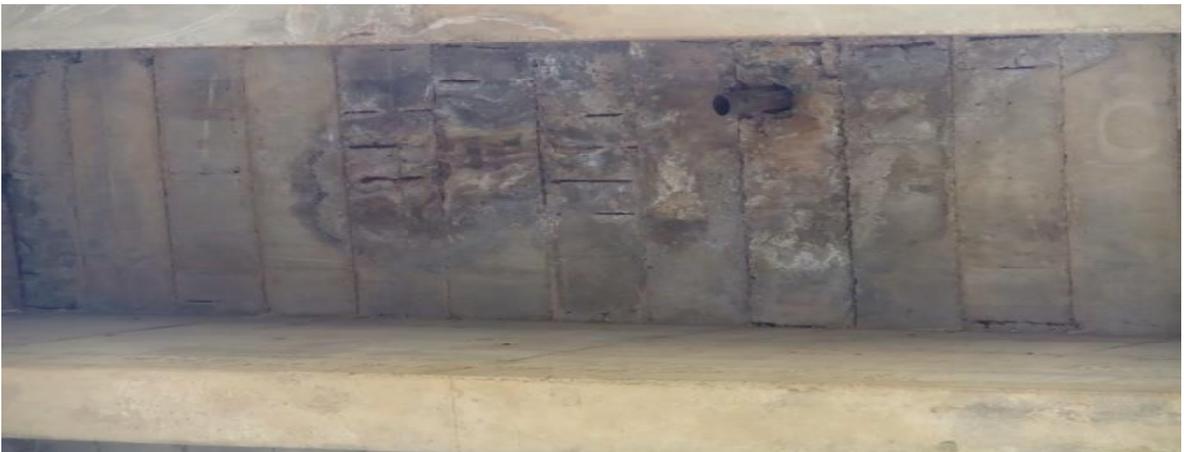
Figure 3.80 : Efflorescences, éclatement de béton et dénudement aciers sur intrados de hourdis au droit des sorties d'avaloirs.

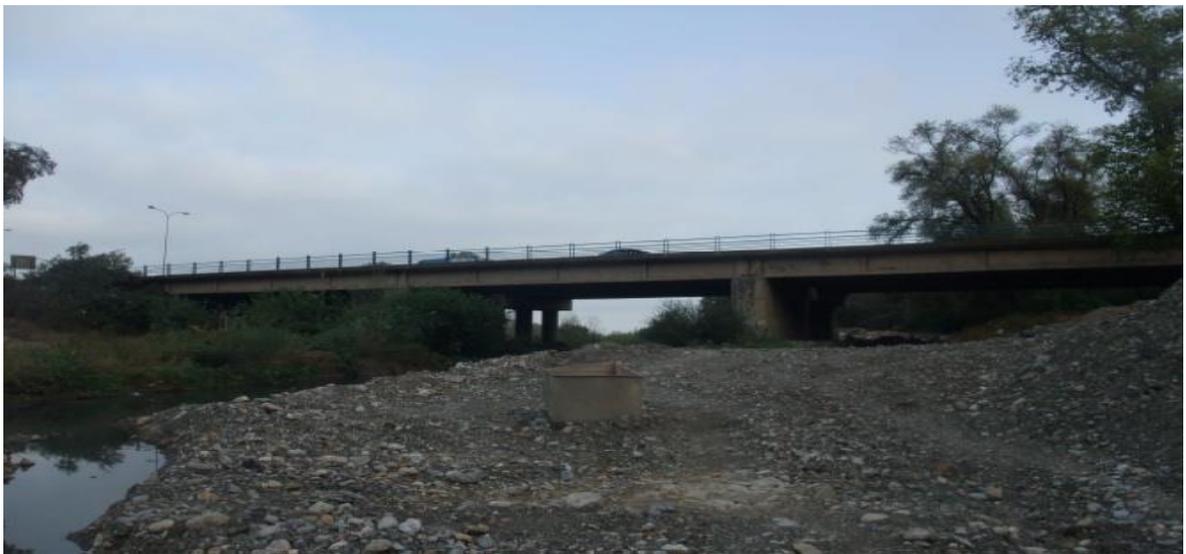
Figure 3.81 : Vue générale du Pont sur Oued Djmaa, Aokas, Bejaia.

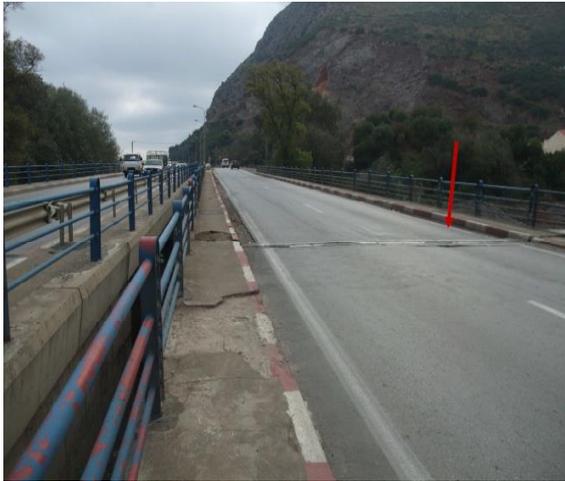
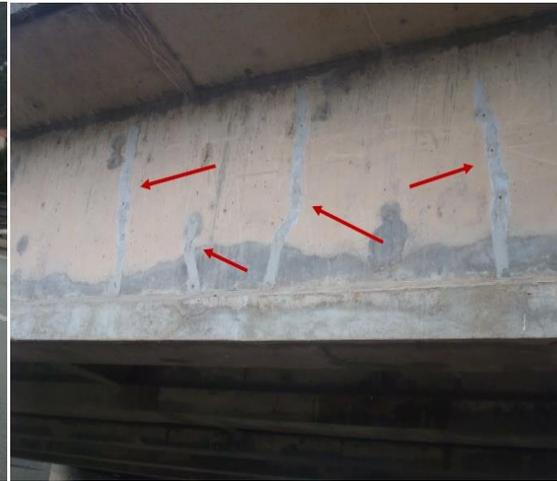
Figure 3.82 : Joint de chaussée détérioré.

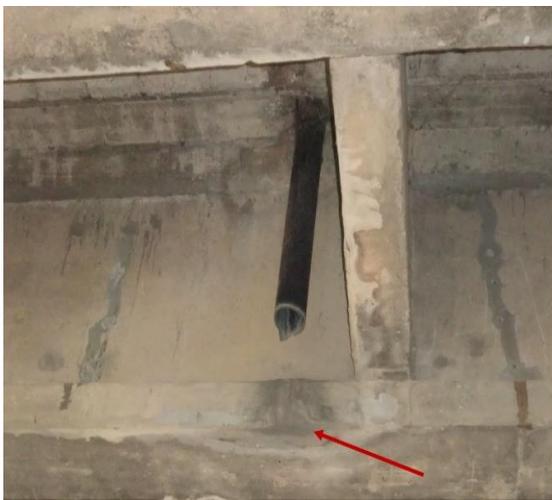
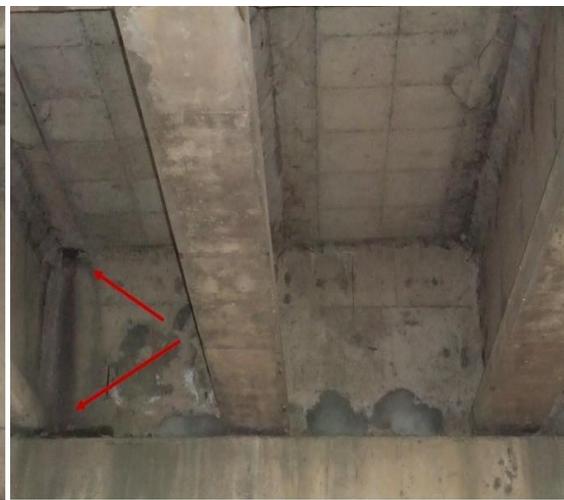
Figure 3.84: Sortie d'avaloir non prolongée.

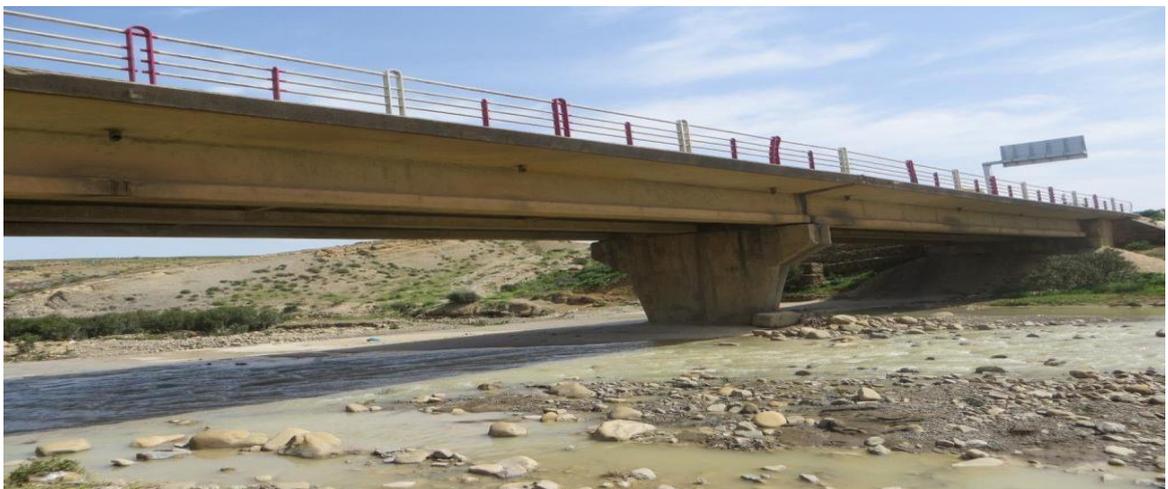
Figure 3.88 : Vue générale sur Pont Oued Zeghoua, Bir Ghablou.

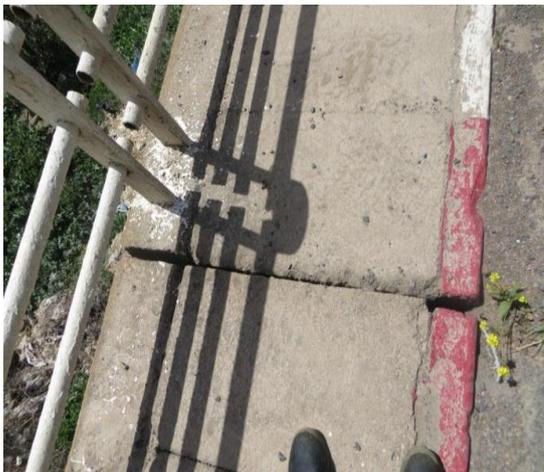
Figure 3.89 : Manque joint de trottoir côté amont et aval.

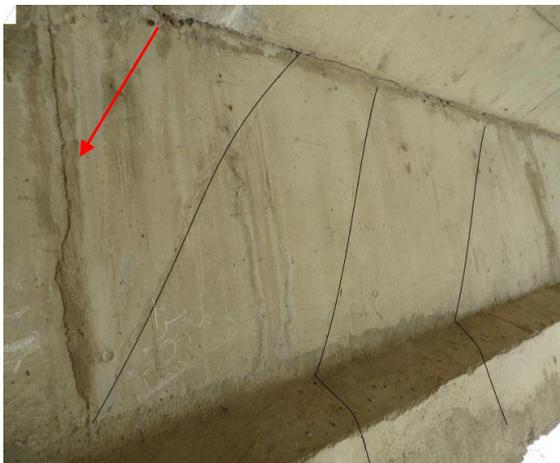
Figure 3.92 : Fissure verticale.

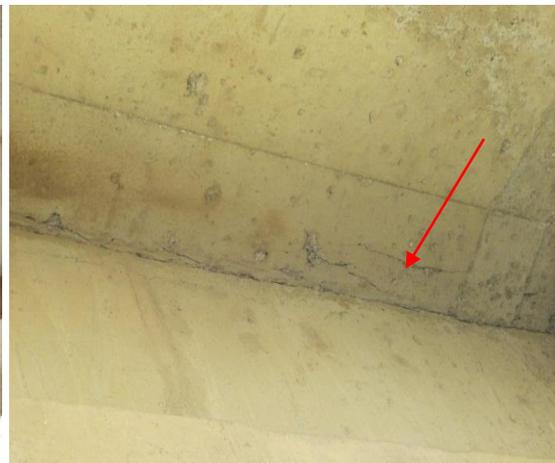
Figure 3.93 : Fissure horizontale.

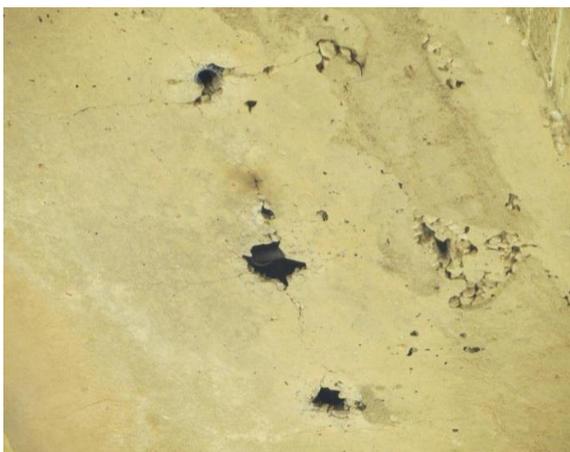
Figure 3.94 : Ségrégation de poutre.

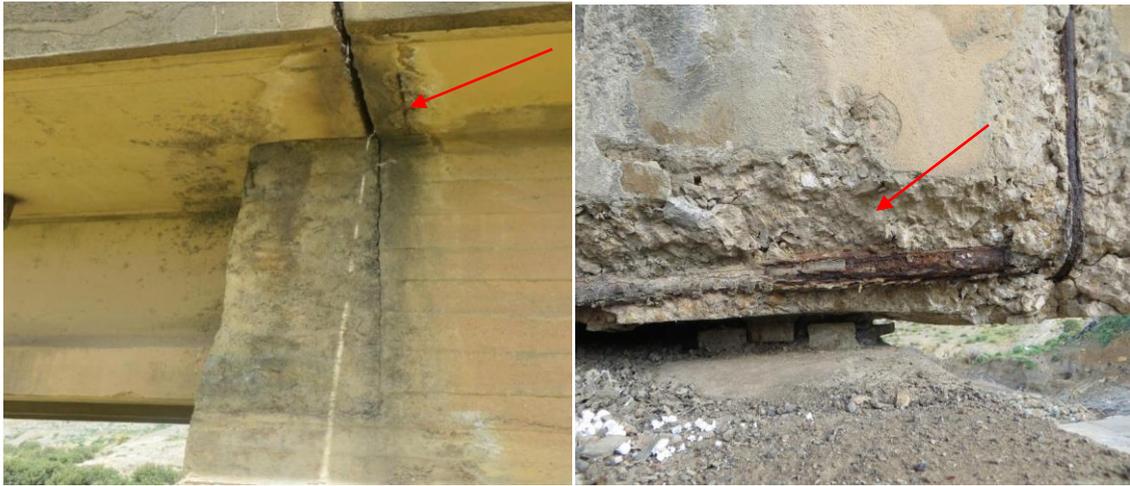
Figure 3.96 : Taches d'infiltration
et aciers dénudés.

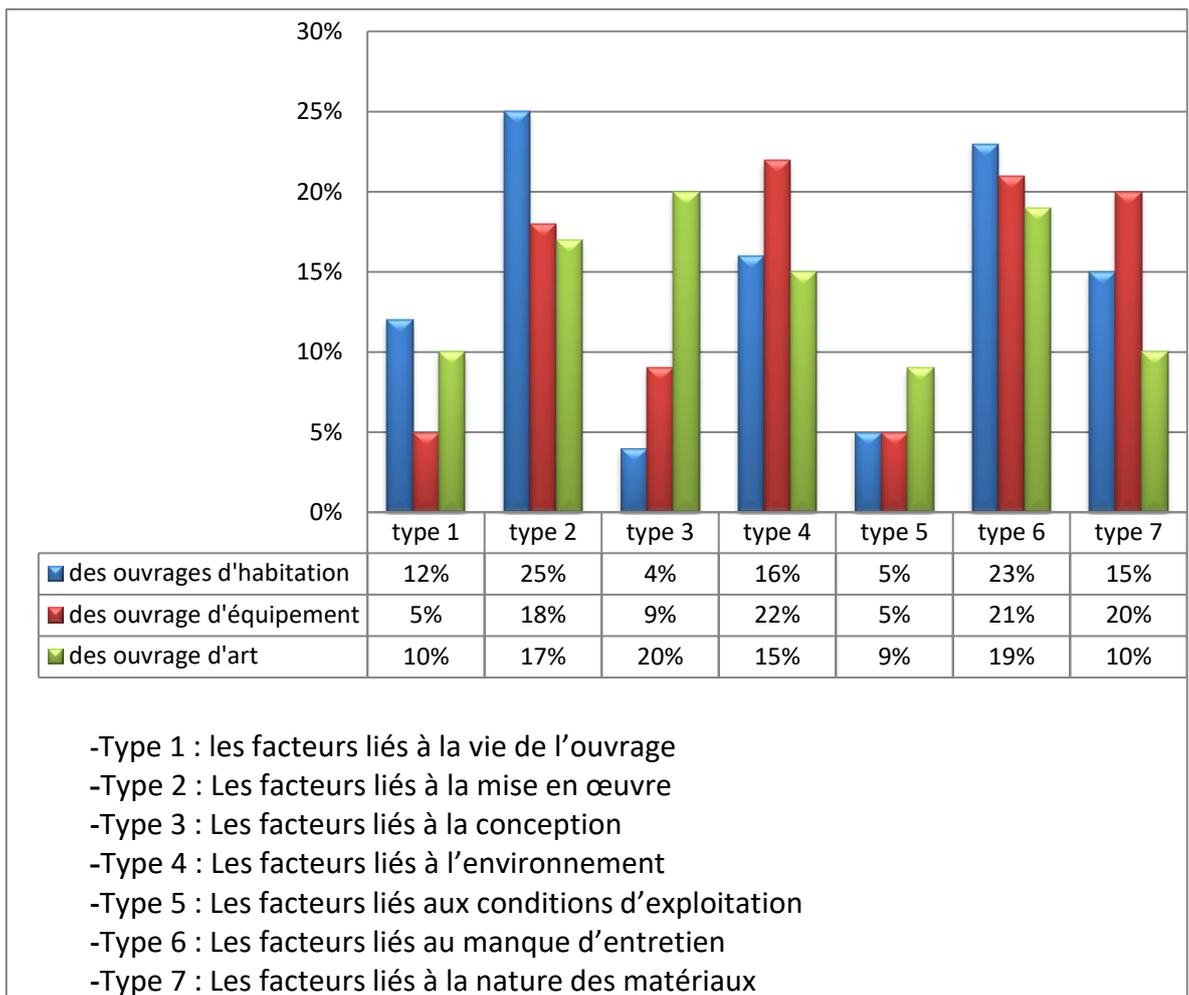
Figure 3.98 : Les facteurs d'influence des dégradations des ouvrages d'habitation, équipement et ouvrages d'art.

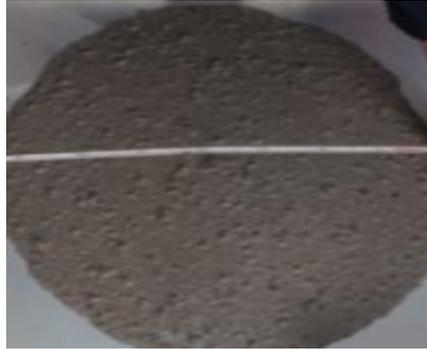
Figure 4.3 : Essai d'étalement.

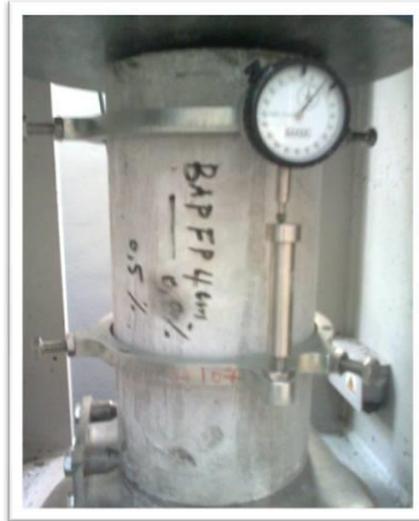
Figure 4.8 : Essai du module d'élasticité du béton.

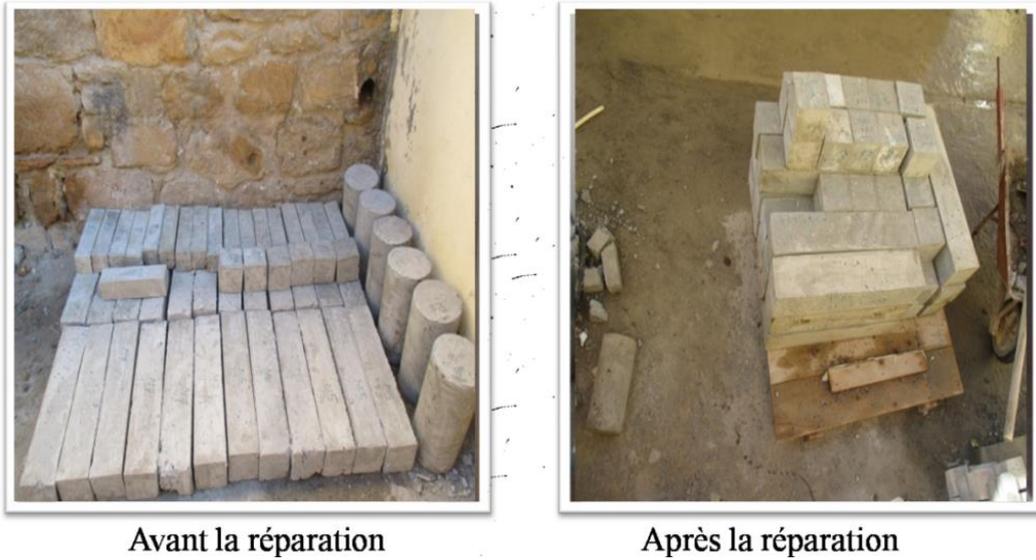
Figure 4.11 : Conservation d'éprouvettes à l'air libre des BOR.
