Master professionnel en réhabilitation du patrimoine bâti

**Projet de Réhabilitation du Musé MAMA
Ex Galeries de France**

III. Section 02 : Diagnostic Etat de conservation du bien immobilier

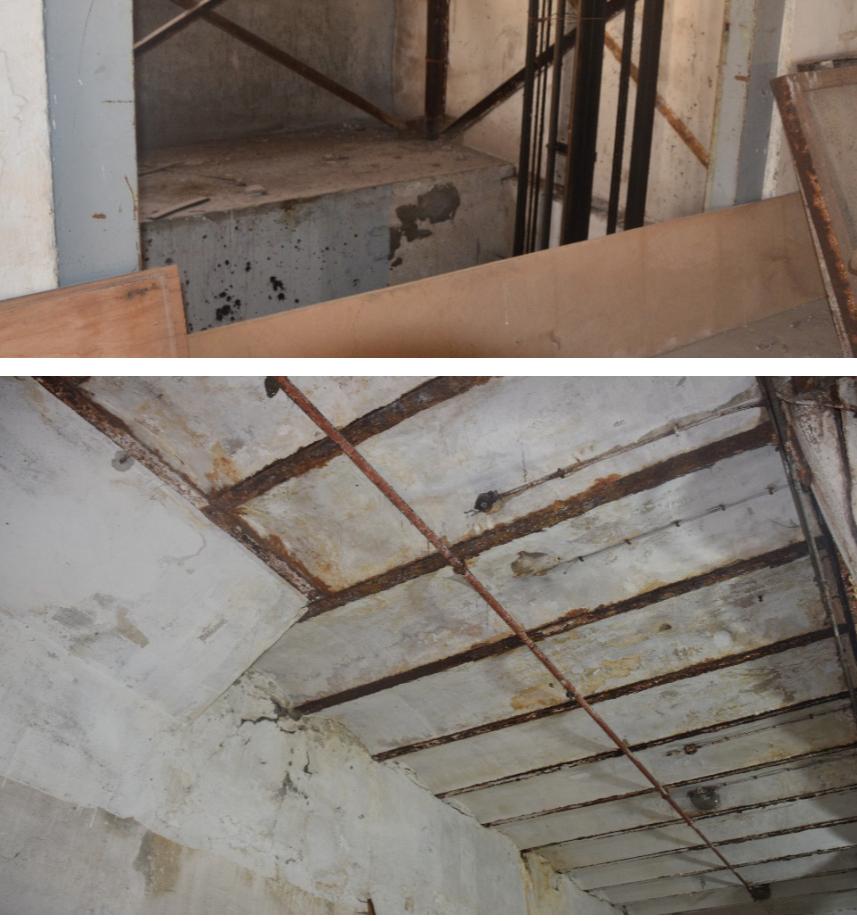
<p>1. Corrosion Avancée de la Structure Métallique Corrosion sévère des solives, avec désagrégation de l'acier à la base des poteaux. Altération des zones nodales par corrosion au niveau des têtes de poteaux. Exposition des profilés métalliques et perte des éléments décoratifs au niveau des chapiteaux des colonnes habillées. Corrosion généralisée des poutres et solives non protégées, avec détérioration de l'acier aux points d'ancrage. Dégénération par corrosion de l'escalier de secours ouvrant sur la rue Mohamed Bouhamidi. Corrosion marquée de la structure métallique entourant le vide d'ascenseur. Corrosion des armatures au sein des poteaux, entraînant éclatement ou désagrégation du béton environnant.</p>
<p>Localisation : sous sol</p>		<p>Causes et Origines</p> <p>Absence ou défaillance de protection anticorrosion (peinture, traitement galvanique) sur les éléments métalliques exposés. Exposition prolongée à l'humidité, aux infiltrations et à la condensation non maîtrisée. Mauvaise ventilation des espaces confinés, favorisant un environnement propice à la corrosion. Incompatibilité ou vieillissement des matériaux entraînant une perte de cohésion et une dégradation des assemblages. Absence d'entretien régulier et de suivi technique de la structure métallique.</p>

<p>Solutions Envisagées</p> <p>1. Traitement de la Corrosion de la Structure Métallique Décapage et passivation des éléments métalliques corrodés (par sablage ou grenaiillage). Remplacement des éléments trop endommagés, notamment les solives, poutres et poteaux présentant une perte de section critique. Application d'un traitement anticorrosion (primaire, peinture époxy, ou galvanisation à froid). Protection des structures métalliques exposées (habillage, ventilation des zones confinées, coupures capillaires). Mise en œuvre d'un plan d'entretien régulier, incluant inspection et retouches de protection.</p>

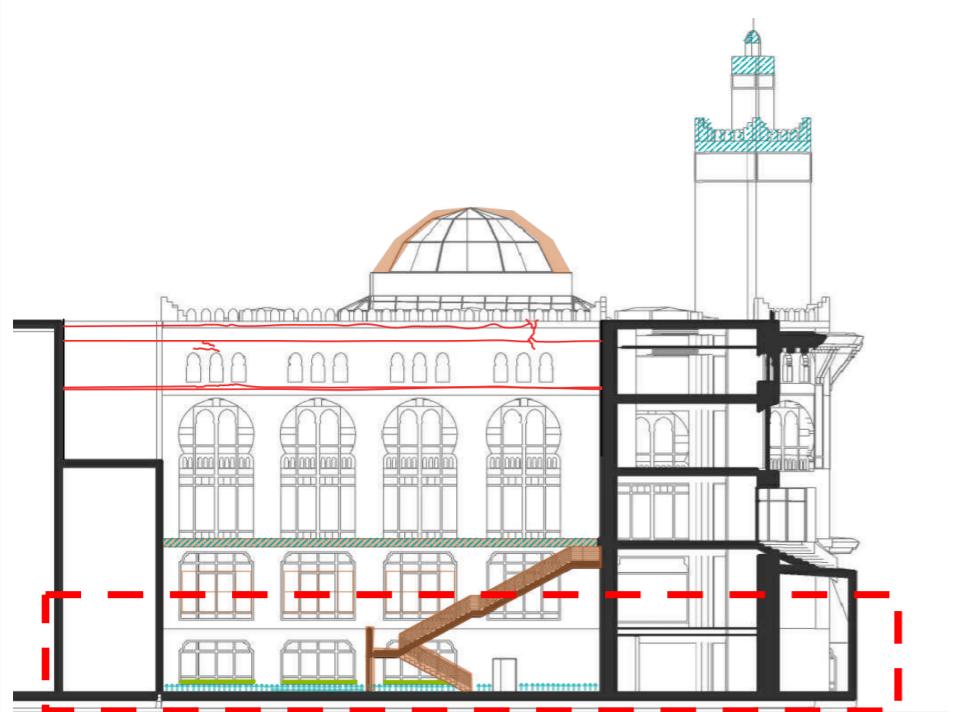
<p>2. Dégradation des Planchers en Voûtains Affaissement partiel des voûtains en brique accompagné de fissurations. Percements pratiqués dans les planchers pour l'installation de canalisations de climatisation, générant des points de fragilité. Risque d'effondrement accru des planchers en raison de la corrosion avancée des éléments métalliques. Surcharge exercée par des gaines métalliques soudées sur des profilés déjà corrodés. Présence de fissures localisées ou généralisées dans les voûtains en briques. Réalisation d'une reprise ponctuelle par plancher en bac à acier pour remplacer les voûtains endommagés.</p>
<p>Localisation : sous sol</p>

<p>Causes et Origines</p> <p>Corrosion des profilés métalliques porteurs, causant une perte de capacité portante et un affaissement des voûtains. Percements anarchiques pour le passage des réseaux, fragilisant les structures existantes. Surcharges ponctuelles ou non prévues, notamment dues à des installations techniques ou des modifications d'usage. Vieillissement naturel des matériaux, notamment des briques, mortiers ou pièces métalliques. Inadéquation des interventions de renforcement, parfois réalisées sans diagnostic préalable.</p>

<p>Solutions Envisagées</p> <p>2. Réhabilitation des Planchers en Voûtains Renforcement des voûtains conservés, par adjonction de profils métalliques complémentaires ou de dalles collaborantes. Remplacement des voûtains effondrés ou fragilisés par des systèmes porteurs adaptés Suppression des surcharges non structurelles (gaines, équipements) ou report sur des structures indépendantes. Reconstitution des parties percées, par mise en place de chevêtres et encadrements adaptés aux efforts.</p>

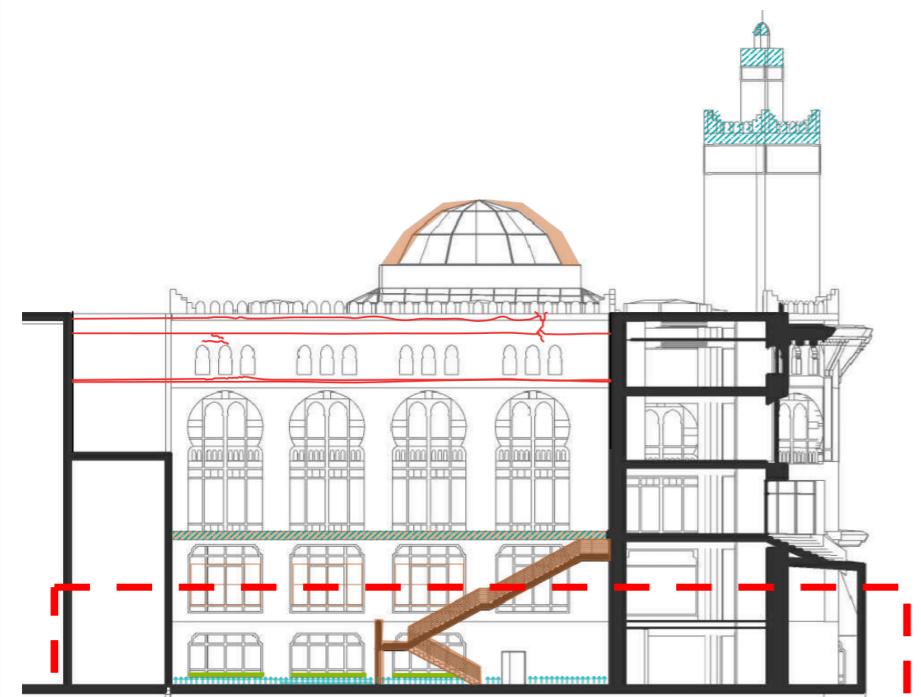
<p>3. Fissurations Fissures longitudinales de l'habillage en maçonnerie dues à la corrosion expansive de l'acier.</p> <p>Fissures superficielles à profondes, de largeurs variables, observées sur les parois murales.</p> <p>4. Dégradation des Murs et Enduits</p> <p>Fissuration et éclatement des revêtements à la base des poteaux sous l'effet conjugué de surcharge et de corrosion, entraînant un affaissement localisé.</p> <p>5. Problèmes d'Infiltration d'Eaux</p> <p>Présence de stagnations d'eau.</p> <p>Infiltrations d'eaux pluviales et usées dans la structure.</p> <p>Humidité constante au niveau du sous-sol.</p>
Plan sous sol		<h3>Causes et Origines</h3>
Localisation sous sol

<p>Corrosion expansive des armatures en acier, provoquant des poussées internes sur les habillages et maçonneries.</p> <p>Chocs thermiques ou variations hygrométriques importantes accentuant la dilatation des matériaux.</p> <p>Fatigue des matériaux suite à de nombreuses sollicitations structurelles au fil du temps.</p> <p>Surcharge des structures par modifications d'usage, interventions ou poids non anticipés.</p> <p>Altération des joints et liants, diminuant la cohésion des murs.</p> <p>Défaut ou absence de système de drainage et d'évacuation des eaux pluviales.</p> <p>Réseaux d'eaux usées vétustes ou fuyards.</p> <p>Étanchéité défective au niveau des toitures, terrasses ou murs enterrés.</p> <p>Non-conformité des pentes et stagnation des eaux dans certaines zones, favorisant l'humidité permanente.</p>

<h3>Solutions Envisagées</h3> <p>3. Traitement des Fissurations liées à la Corrosion</p> <p>Purge et nettoyage des fissures, injection de résines ou mortiers adaptés pour les fissures structurelles.</p> <p>Reprise des parements et enduits fissurés, avec matériaux compatibles et souples pour éviter la re-fissuration.</p> <p>4. Réparation des Murs et Enduits Dégradés</p> <p>Purge des enduits dégradés, reprise des fissures et traitement de l'humidité (injections hydrofuges, drainage).</p> <p>Reconstruction des zones affaissées, avec renforcement de la base des murs si nécessaire.</p> <p>Application d'un nouveau revêtement respirant, adapté aux supports anciens</p>

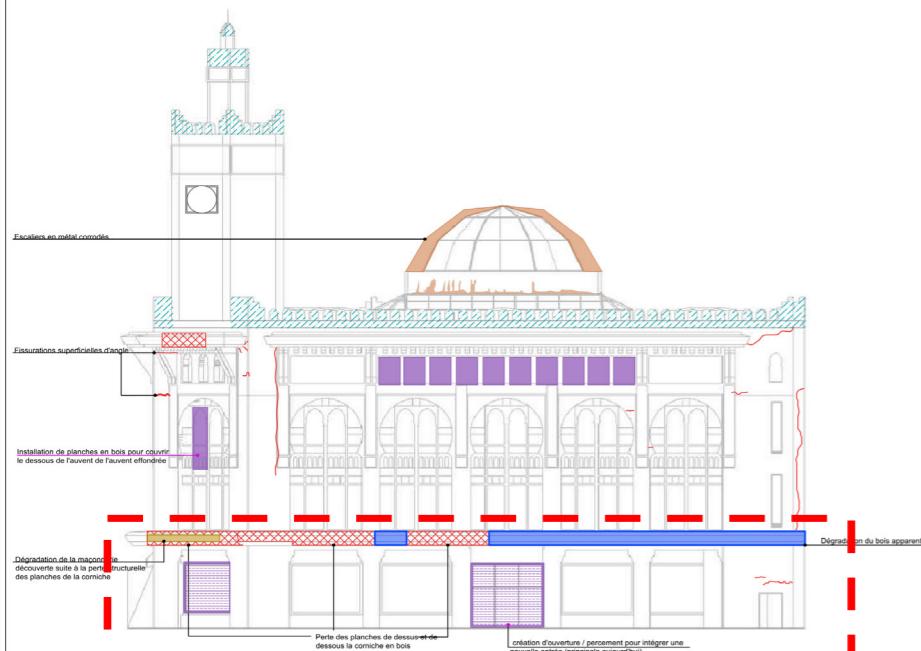
<p>1. Corrosion et Dégradations des Éléments Portants Corrosion avancée des solives en bois. Corrosion localisée sur les zones critiques (assemblages, soudures) Dégradation des armatures métalliques des éléments de structure, provoquant l'éclatement du béton.</p> <p>2. Dégradation de la Maçonnerie Érosion progressive des pierres et briques constituant les murs</p>
<p data-bbox="384 983 755 1028">Localisation : RDC</p>

<p>Causes et Origines</p> <p>1. Corrosion et Dégradations des Éléments Portants Exposition prolongée à l'humidité sans traitement préventif des bois et métaux, favorisant la corrosion et la dégradation biologique. Absence de ventilation suffisante dans les planchers et zones techniques, créant des microclimats favorables à l'oxydation et à la pourriture. Manque d'entretien régulier, ayant permis l'installation de désordres progressifs jusqu'à atteindre un seuil critique de défaillance. Infiltrations d'eau répétées, non traitées à temps, responsables de la dégradation accélérée des matériaux porteurs.</p> <p>2. Dégradation de la Maçonnerie Altération naturelle des matériaux anciens, exposés à l'eau, à la pollution et aux variations thermiques. Absence de protection des parements extérieurs, favorisant l'érosion et la migration d'humidité dans les murs. Mauvais état des joints</p>

<p>Solutions Envisagées</p> <ol style="list-style-type: none"> <li data-bbox="1972 1545 3096 1686">1. Mise en sécurité immédiate : <ul style="list-style-type: none"> • Installation d'étalements temporaires sous les plafonds dégradés. • Dépose contrôlée des zones fortement endommagées pour éviter un effondrement soudain. <li data-bbox="1972 1686 3096 1850">2. Réparation ou remplacement des éléments défectueux du plancher en bois : <ul style="list-style-type: none"> • Remplacement des plaques de bois dégradées par des matériaux adaptés (résistants à l'humidité si nécessaire). <li data-bbox="1972 1850 3096 2070">3. Renforcement des poutres métalliques : <ul style="list-style-type: none"> • Nettoyage par sablage ou grenaillage pour enlever la rouille. • Traitement anticorrosion des poutres métalliques ou remplacement si nécessaire. • Mise en place de poutres ou profilés supplémentaires pour répartir les charges.

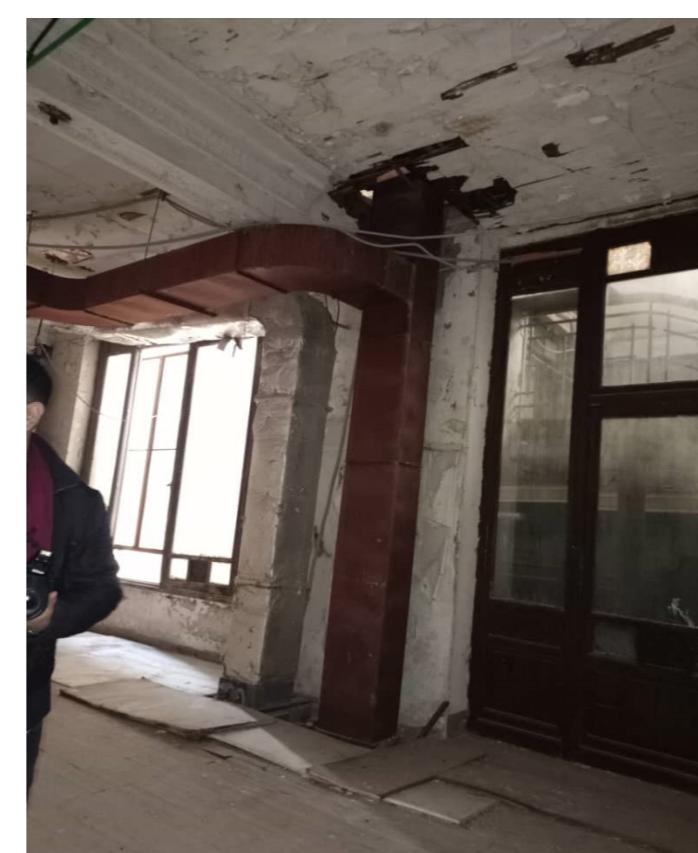
<p>3. Transformations Structurelles Inadaptées Ouverture partielle du plancher du patio au rez-de-chaussée pour l'aménagement d'une fosse. Déplacement de l'escalier d'origine, initialement centré face à l'entrée. Modification radicale de l'entrée principale, anciennement située à l'angle sous le minaret et remplacée par une vitrine, avec création d'une nouvelle ouverture centrale Percements anarchiques dans les murs et planchers en bois pour le passage des réseaux techniques Ajout inapproprié de cloisons légères (placo-plâtre), modifiant la répartition des charges et déséquilibrant les structures porteuses existantes. Insertion d'un escalier central entre rez-de-chaussée et premier étage, cause une suppression de matière significative dans les planchers et perturbant la distribution initiale des charges. Démolition partielle de murs porteurs ou de refend, compromettant la stabilité de l'ensemble. Suppression de structures porteuses dans les zones anciennement utilisées comme hangar, sans renforts compensatoires</p>

<p>interventions effectuées sans encadrement technique ni étude structurelle, compromettant l'intégrité de l'édifice. Modification de l'organisation spatiale sans respect des équilibres structurels d'origine (ouvertures, suppressions, déplacements d'éléments). Percements incontrôlés pour le passage de réseaux techniques, affaiblissant les éléments porteurs. Ajouts non réfléchis (escalier, cloisons) perturbant la distribution des charges et surchargeant certains points faibles. Absence de renforts dans les zones anciennement portantes après transformations ou démolitions partielles.</p>
		<p>Solutions Envisagées</p> <p>Rectification des Transformations Inadaptées Reprise structurelle des percements non conformes, Rationalisation des cloisonnements intérieurs, avec démolition des éléments non porteurs inappropriés et redistribution conforme aux efforts et à l'usage.</p>

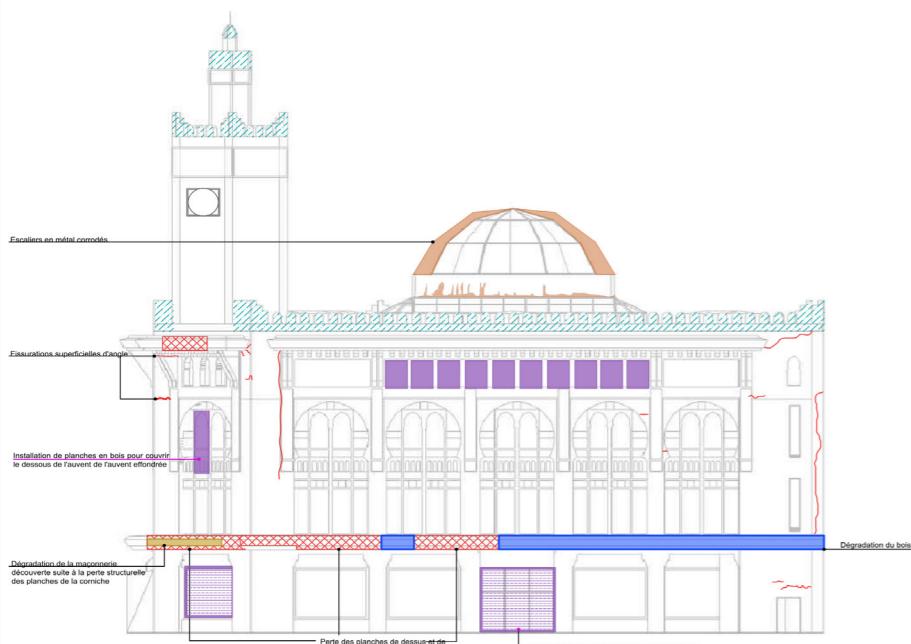
<p>1. Dégradations des Planchers</p> <ul style="list-style-type: none"> Perte de matière significative au niveau du plancher du palier de repos de l'escalier balancé, affectant sa stabilité. Corrosion avancée des profilés métalliques constituant les planchers en voûtains. Gondolement localisé de certaines zones. Effondrement partiel de plusieurs planchers, aggravé par les infiltrations d'eau et la corrosion des éléments porteurs.
<p>Localisation : 1^{er} étage</p>

<p>Causes et Origines</p> <p>Corrosion des éléments porteurs métalliques en raison d'une exposition prolongée à l'humidité et à l'air vicié, sans traitement anticorrosion.</p> <p>Absence d'entretien préventif et de surveillance des planchers en voûtains, permettant la progression des désordres.</p> <p>Infiltrations d'eau non traitées, favorisant la dégradation des matériaux et accélérant les phénomènes d'oxydation.</p> <p>Vieillissement naturel des matériaux sans interventions de consolidation ni renforcement structurel.</p>

<p>Solutions Envisagées</p> <p>1. Réhabilitation des Planchers Dégradés</p> <p>Renforcement ou remplacement des zones affaiblies, par des structures métalliques ou mixtes adaptées.</p> <p>Remplacement des profilés métalliques corrodés, ou traitement anticorrosion en profondeur si l'intégrité mécanique est partiellement conservée.</p> <p>Reprise des voûtains effondrés ou fragilisés, avec reconstruction fidèle à l'existant ou intégration de solutions contemporaines réversibles.</p> <p>Rééquilibrage des charges sur les planchers par allègement des surcharges, retrait des éléments non structurels et vérification de la portance résiduelle.</p>

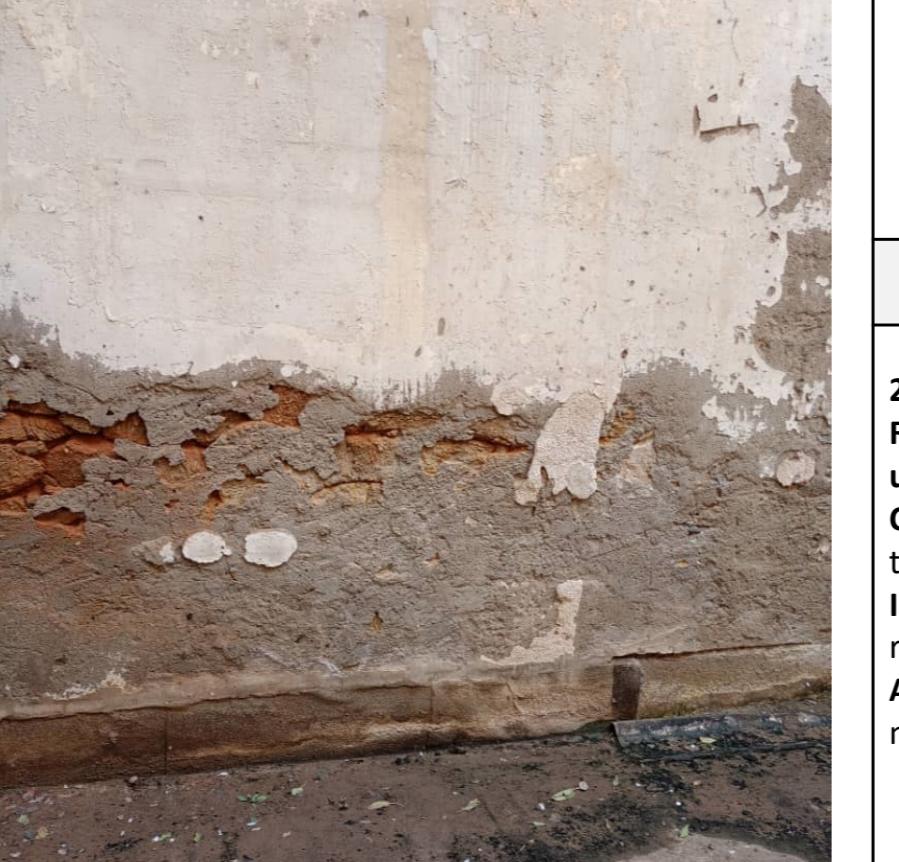
<p>2. Problèmes d'Étanchéité et Infiltrations Accumulation d'eau dans les espaces confinés, créant un environnement saturé d'humidité accélérant la détérioration des matériaux. Infiltrations récurrentes en lien avec des réseaux défectueux (eaux usées et pluviales), accentuant les désordres structurels et les dommages aux finitions.</p>
Plan 1^{er} étage		Causes et Origines
Localisation : 1^{er} étage

<p>Défaits d'évacuation des eaux pluviales et obsolescence des réseaux d'assainissement. Absence ou défaillance de l'étanchéité des toitures, terrasses et murs enterrés, provoquant des infiltrations persistantes. Mauvaise gestion des eaux stagnantes dans les zones confinées, favorisant la prolifération de moisissures et la corrosion.</p>

<p>Solutions Envisagées</p> <p>2. Amélioration de l'Étanchéité et Gestion des Infiltrations Réfection complète des systèmes d'évacuation des eaux pluviales et usées, avec pose de canalisations neuves et étanches. Création ou restauration d'une étanchéité performante sur les terrasses, murs enterrés et zones exposées aux intempéries. Implantation d'un drainage périphérique en sous-sol pour limiter les remontées capillaires et l'humidité ambiante. Assainissement des zones confinées, avec aération naturelle ou mécanique et traitement antifongique.</p>

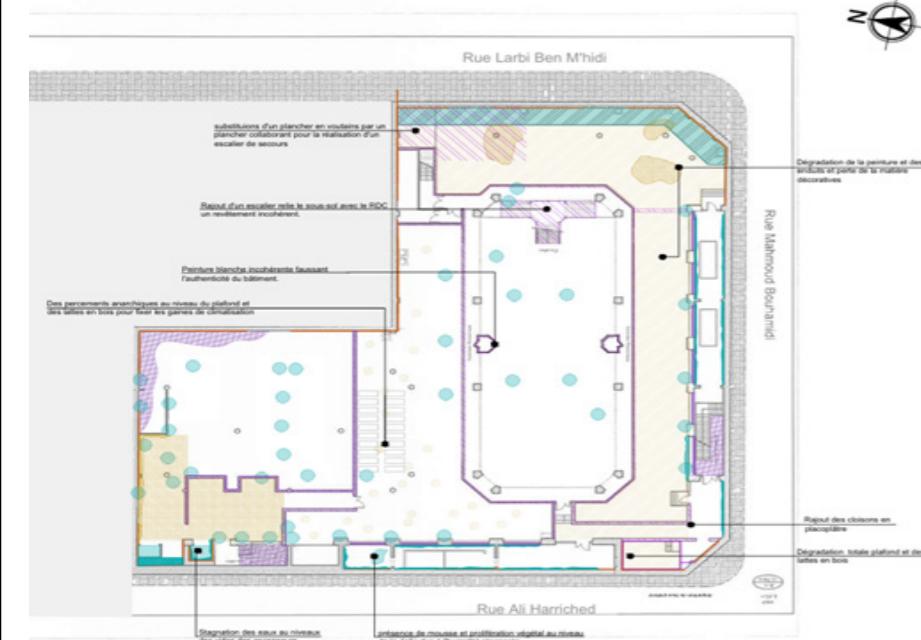
<p>.1 Altérations des peintures, enduits et éléments décoratifs: Les plafonds et les lattes en bois présentent une dégradation avancée des peintures et enduits, marquée par l'écaillage, la disparition des décors en gypserie et l'apparition d'efflorescences et éclatement des enduit en plus de Certaines zones montrent une perte importante de revêtements décoratifs.</p> <p>.2 traces d'humidité: Humidité généralisée sur les murs, sols et la paillasse de l'escalier, entraînant la dégradation des finitions.</p> <p>.3 modification et apport inadéquat: Ouvertures anarchiques dans cloisons, plafonds et lattes pour gaines et canalisations, accompagnées de fixations affaiblissant les structures. Ajouts non coordonnés de cloisons en plaques de plâtre et démolitions partielles mal maîtrisées compromettent la cohérence et la stabilité du bâti.</p> <p>.4 Dégradations des sols : Altération, éclatement et réparations grossières en ciment des revêtements de sol.</p>

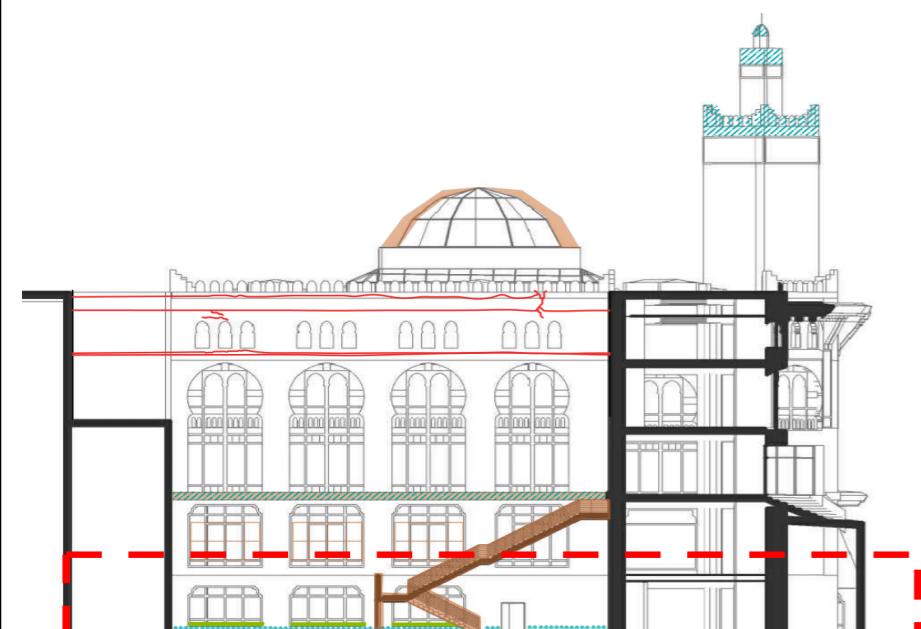
<p>1 l'humidité et infiltration des eaux : Ces dégradations sont principalement causées par l'humidité et les infiltrations d'eau. L'eau favorise l'écaillage des peintures, l'apparition d'efflorescences (dépôts blanchâtres), et détériore les décors en gypserie .</p> <p>2 l'utilisation de matériaux inadaptés : (ex. : ciment brut), entraînant fissures, éclatements et affaissements.</p> <p>3 mauvaise étanchéité : entraînant le décollement des finitions, la formation de moisissures et la fragilisation des matériaux .</p>
<h3>Solutions Envisagées</h3>		<p>mise en hors d'eau : Identifier les sources d'infiltration et réparer les défauts d'étanchéité (toiture, murs, sols)</p> <p>traitement anti-humidité: Mettre en œuvre un traitement préventif contre les remontées capillaires et assurer une bonne ventilation en plus de Traiter les matériaux contaminés et appliquer des enduits hydrofuges</p> <p>réstitution des décor et moulure dégrader : Restaurer les moulures et chapiteaux avec des techniques artisanales. Traiter la menuiserie et la ferronnerie contre l'humidité. Reconstituer les auvents et éléments manquants d'après documentation historique</p> <p>Mise en œuvre d'un plan d'entretien régulier, incluant inspection et retouches de protection.</p>

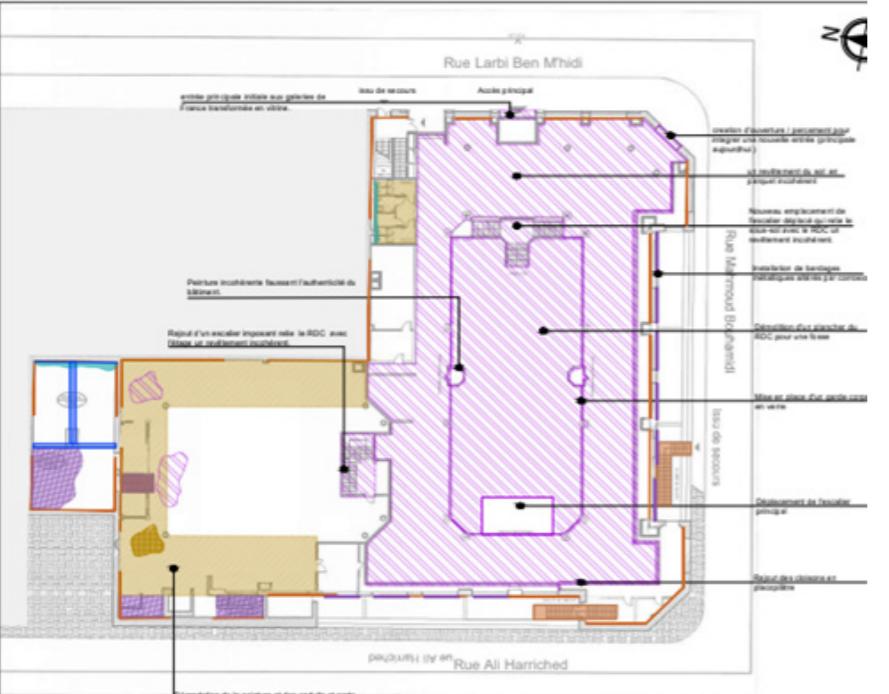
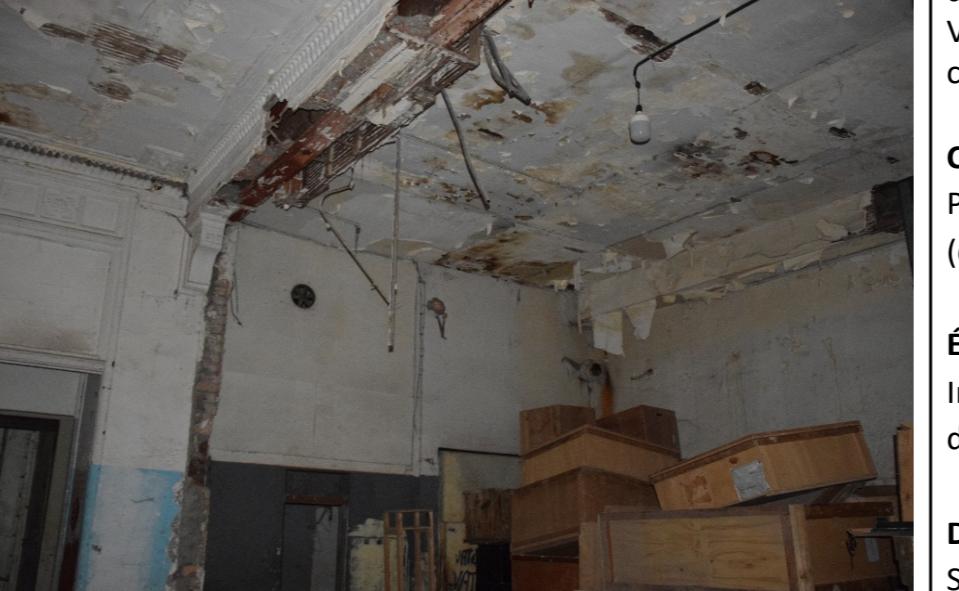
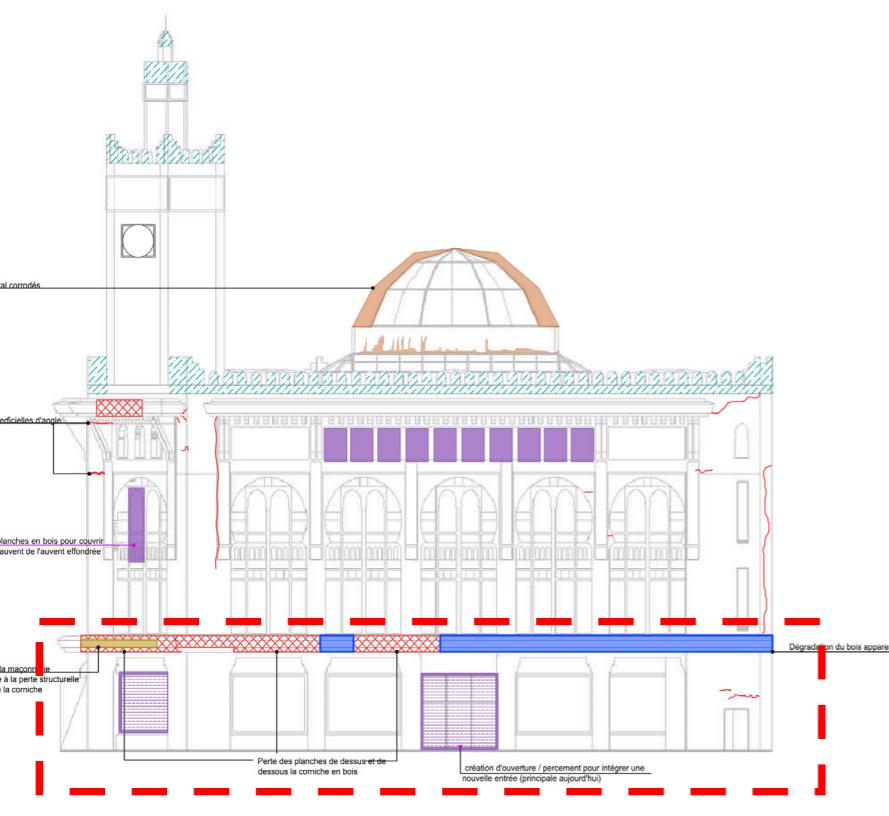
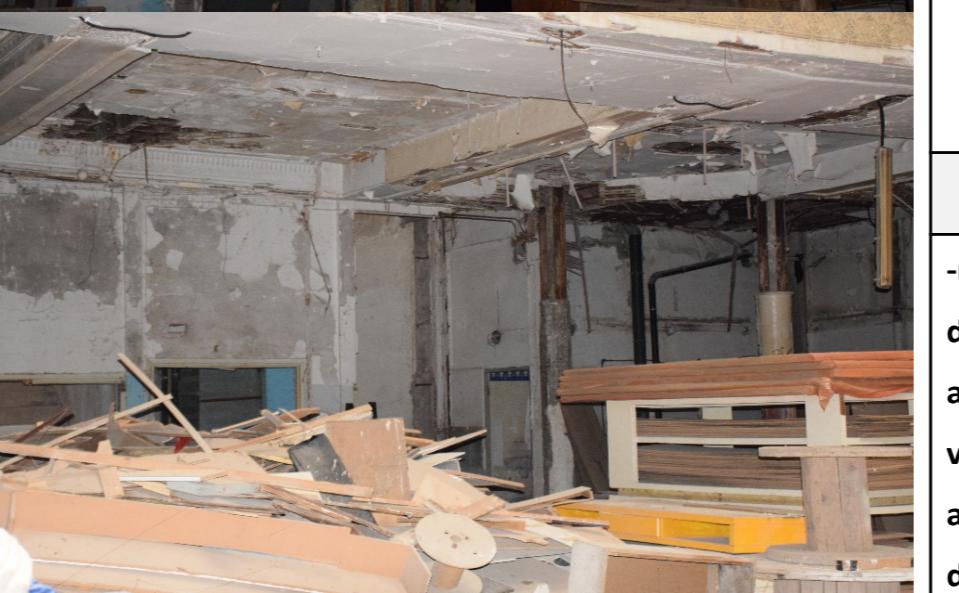
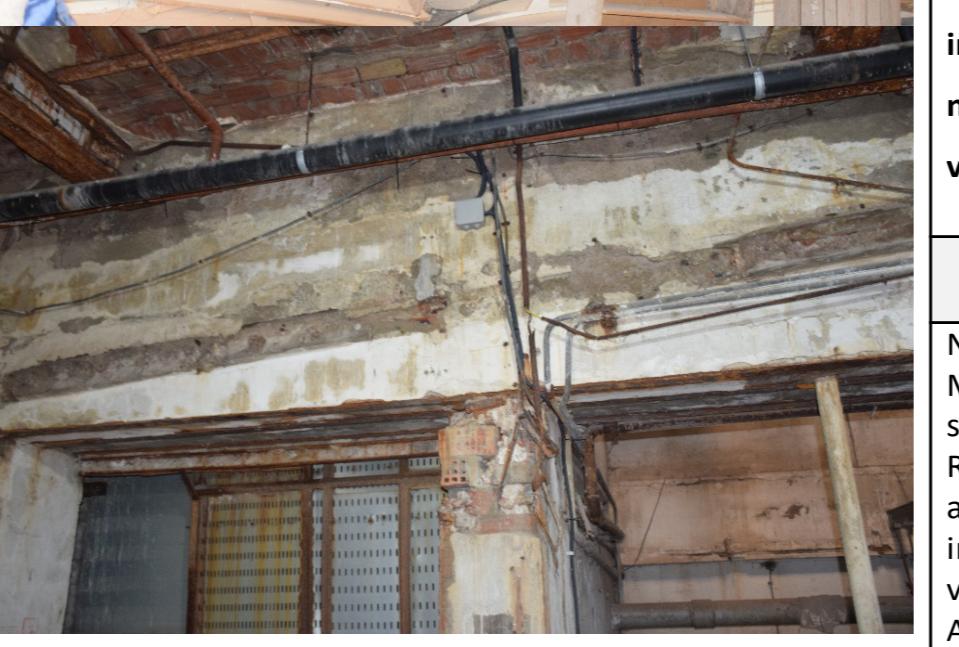
dégradation des équipements de drainage et Assainissement Vieillissement et dégradation des siphons, trappes, regards et conduites, avec prolifération végétale due à l'humidité.
Localisation : RDC		Circulation et Réseaux Percements désordonnés et mauvaise intégration des réseaux (climatisation, câbles), nuisant à la circulation et à l'esthétique.

Étanchéité et stagnation des eaux Infiltrations entraînant une stagnation d'eau dans les vides d'ascenseur.
		Dégénération des système de sécurité Système de lutte contre l'incendie dégradé et hors service.
Causes et Origines		-négligence des gestionnaires, équipements obsolètes, désuétude fonctionnelle. absence de maintenance, non-conformité aux normes actuelles. vieillissement des matériaux d'étanchéité. ajouts successifs sans étude préalable, manque de planification des réseaux . infiltration d'eau, absence de drainage efficace, corrosion naturelle des conduites. vétusté des matériaux, manque d'entretien, humidité constante

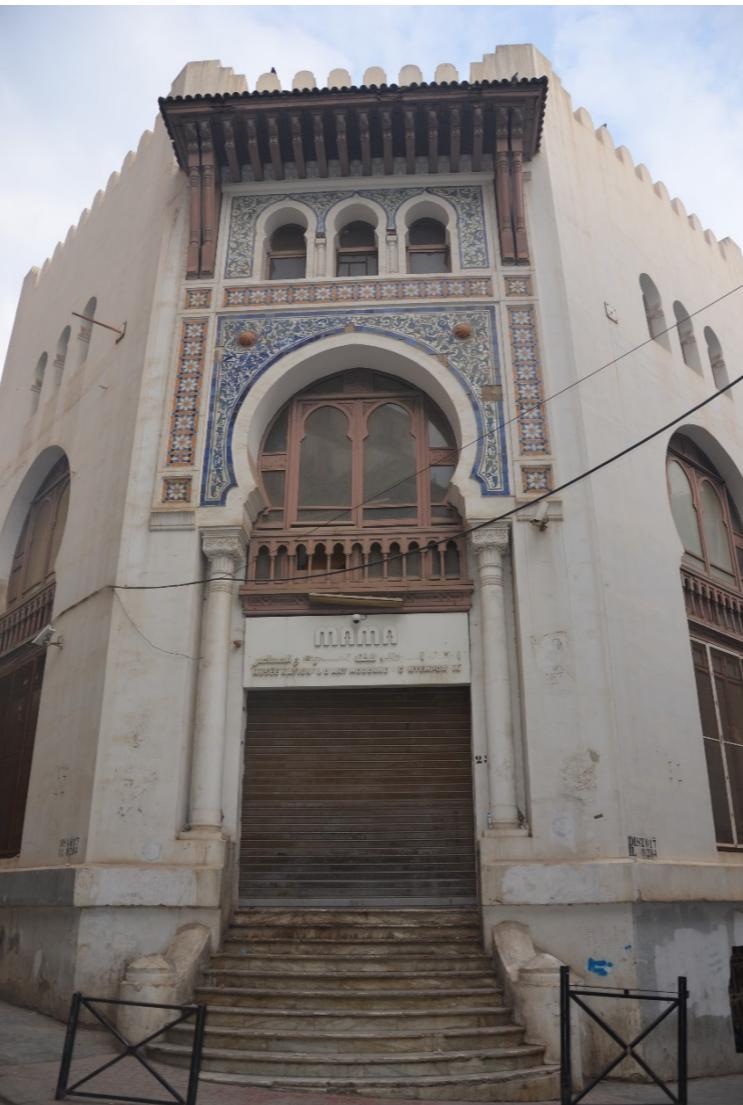
<p>Causes et Origines</p> <ul style="list-style-type: none"> travaux non étudié préalablement . Intervention non conforme

<p>Solutions Envisagées</p> <p>Restituer les auvents selon leur configuration d'origine pour préserver la lecture architecturale. Utiliser des matériaux traditionnels (bois, tuiles).</p> <p>Déposer les planches et reconstituer les menuiseries d'origine à l'identique avec des matériaux nobles et durables (bois massif traité)</p> <p>Retirer les bâches et restaurer les coupoles avec des matériaux de couverture adaptés (tuiles, étanchéité traditionnelle), assurant une bonne ventilation et évacuation des eaux.</p> <p>Déposer les rideaux métalliques et restaurer les systèmes de fermeture originaux (volets bois ou ferronnerie restaurée).</p> <p>Enlever le bardage, traiter les façades contre l'humidité, et restaurer les encadrements avec des matériaux compatibles avec le bâti ancien</p>

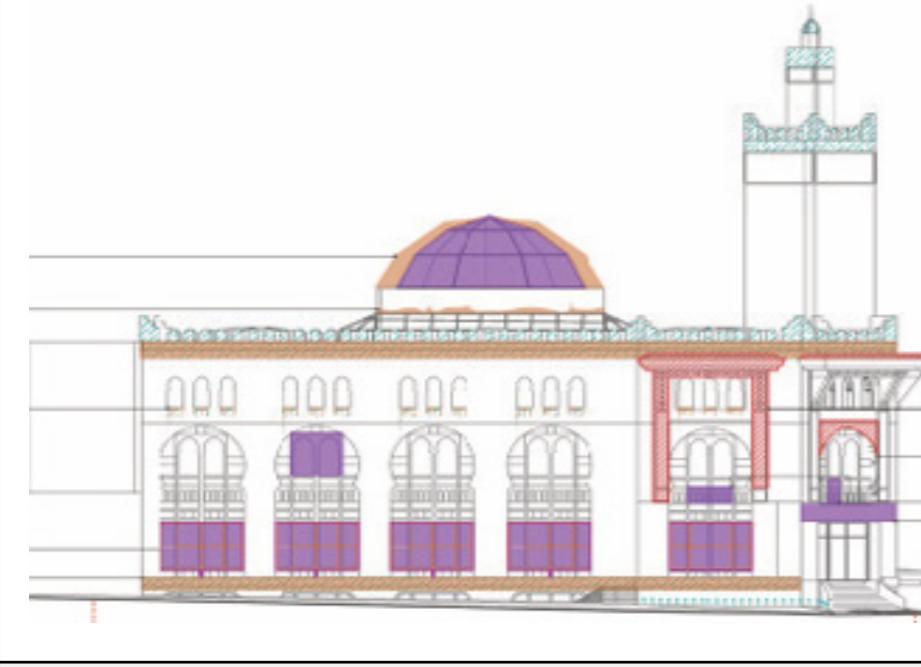
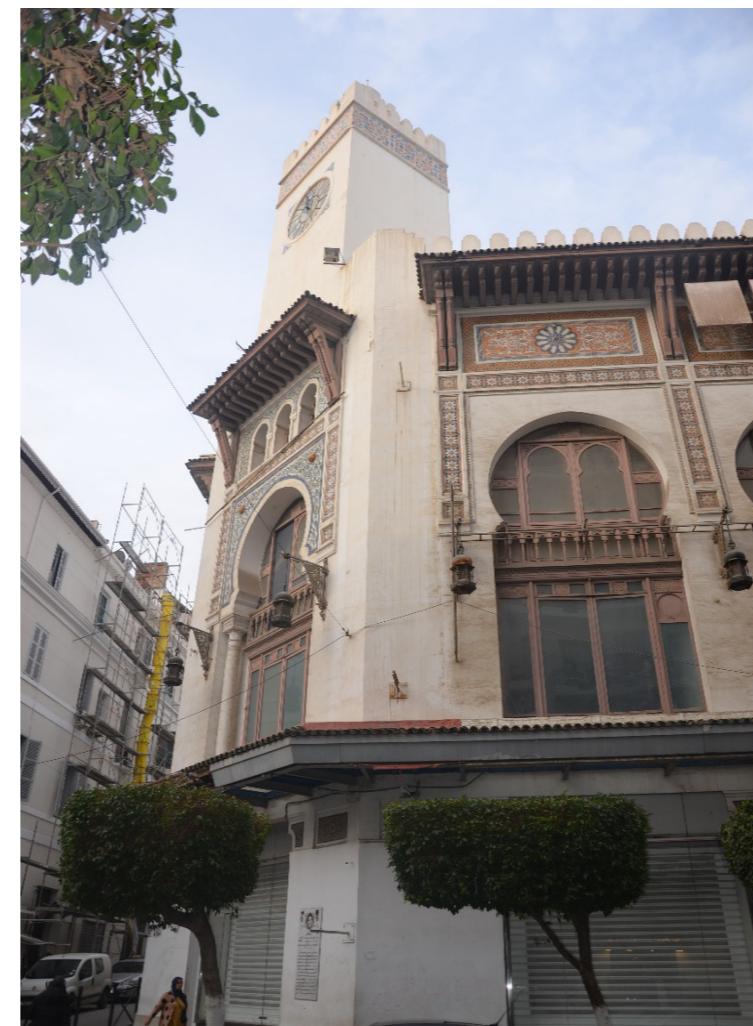
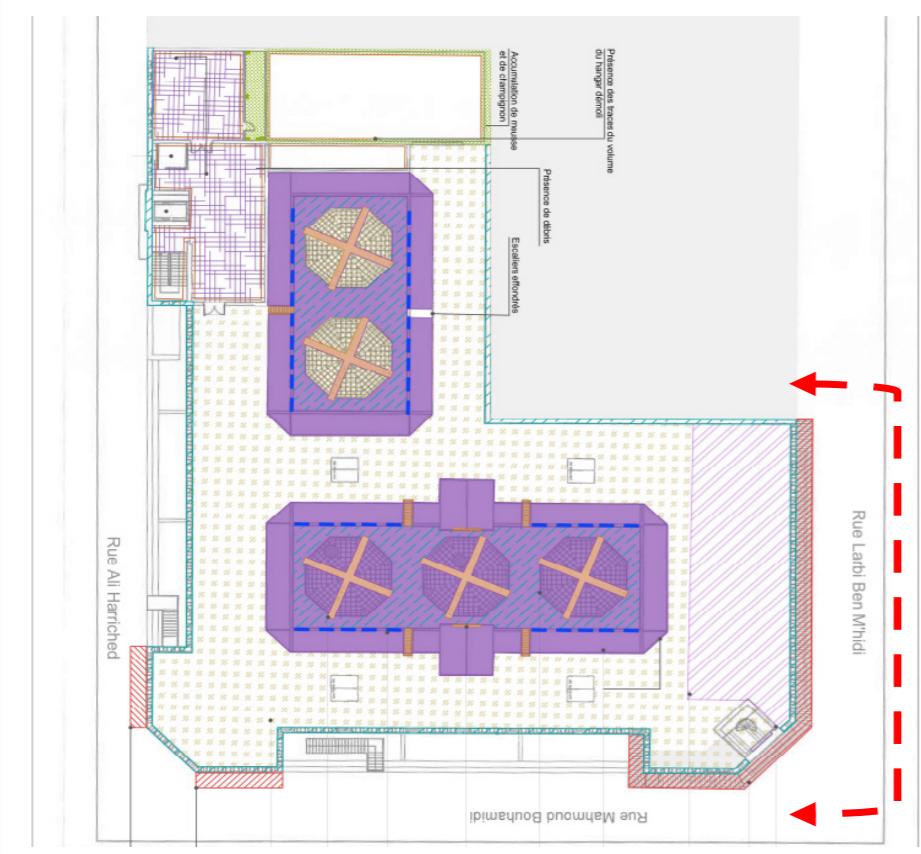
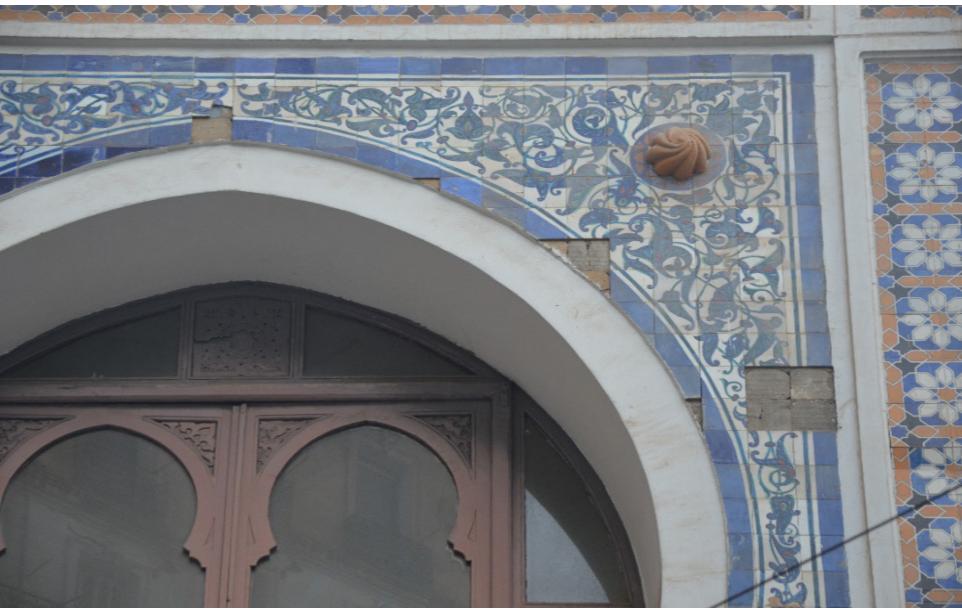
<p>2 Dégradation et corrosion de l'ensemble de la menuiserie et ferronnerie (portes, fenêtres, escaliers d'accès). - Absence de ferronnerie et de menuiserie des ouvertures du volume hangar.</p> <p>3.Perte non structurelle de la matière : perte de la tuile des auvents.</p> <p>4.Dégradation de la maçonnerie - Dégradation de la maçonnerie exposée après perte des éléments en bois des auvents. •</p> <p>5.Présence de trace d'humidité : au niveau supérieur de toutes les élévations. - Présence d'accumulation organique et de remontées capillaire avec traces d'humidité et de corrosion au niveau des ouvertures, et sous la rampe.</p>
Localisation : Façade ouest sans rampe		Causes et Origines

<p>exposition directe aux intempéries</p> <p>Défaut d'entretien à un vieillissement des matériaux</p> <p>Défaut d'étanchéité, absence de drainage périphérique et manque de ventilation favorisant l'accumulation d'eau et les remontées par capillarité, causes fréquentes de moisissures, efflorescences et corrosion</p>

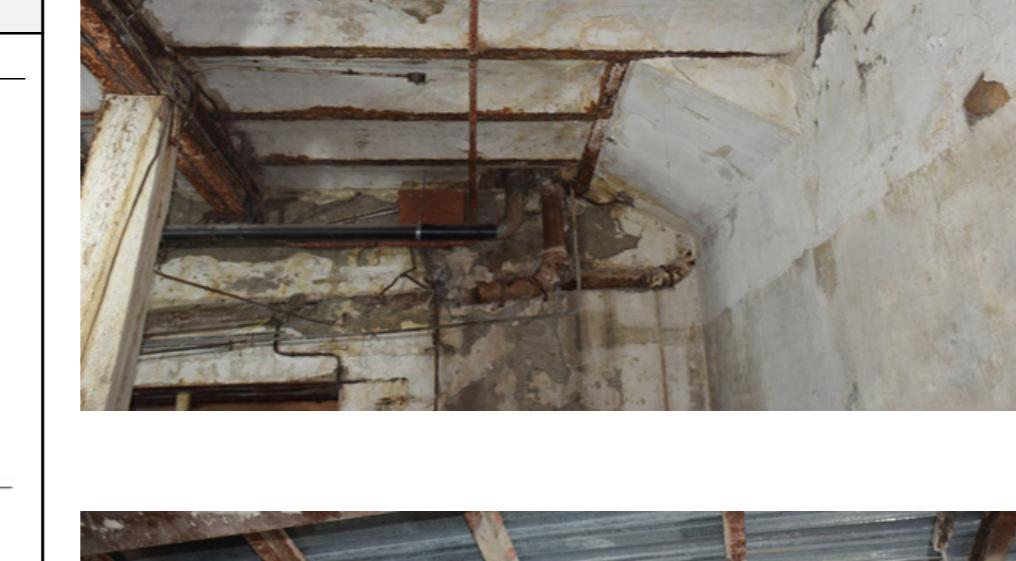
<p>Causes et Origines</p> <p>Défaut ou absence de membranes d'étanchéité dans les zones sensibles comme les vides techniques.</p> <p>Mauvais drainage ou pentes inversées empêchant l'évacuation de l'eau.</p> <p>Infiltration due à la dégradation des joints ou fissures non traitées.</p> <p>Abandon des systèmes après mise en place initiale sans maintenance périodique.</p> <p>Mauvaise gestion des espaces techniques, avec des réseaux non intégrés dès la conception</p> <p>Défaillance des dispositifs par manque d'inspection</p> <p>Matériaux inadaptés à long terme ou exposés aux intempéries.</p> <p>Absence de nettoyage ou d'entretien des regards et conduites d'eaux usées.</p>

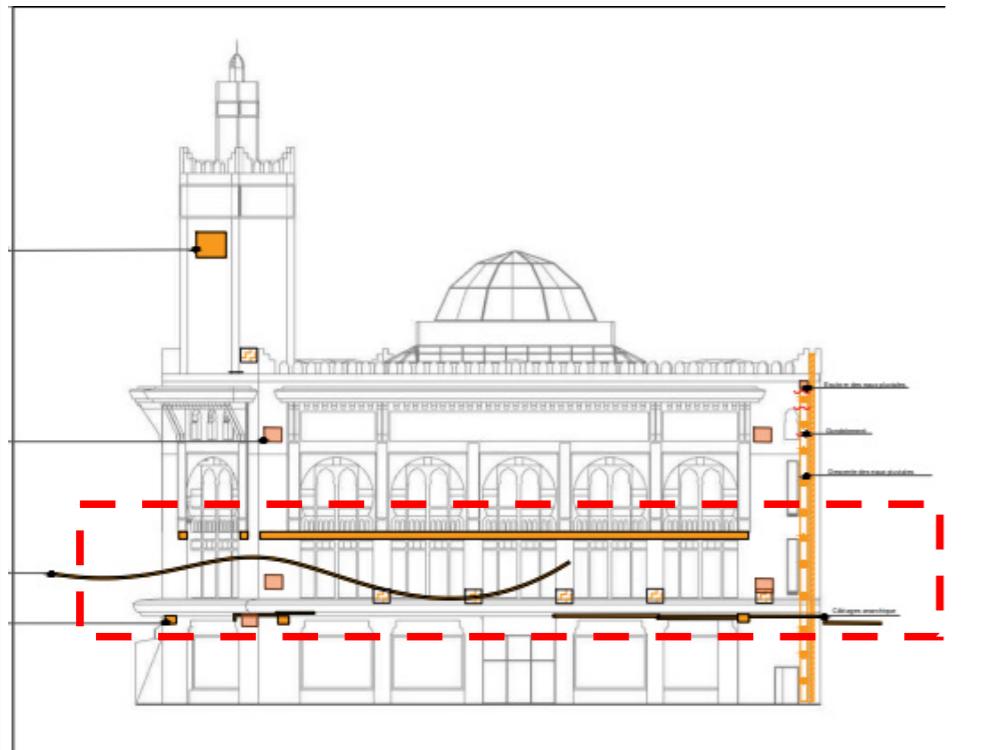
<p>Causes et Origines</p> <p>Vieillissement des équipements sans maintenance préventive. Mauvaises pratiques de pose sans respect des normes NF C 15-100 Interventions non coordonnées entre corps d'état technique. Usure mécanique naturelle et absence d'entretien périodique Infiltrations d'eau pouvant corroder les mécanismes Défaut d'étanchéité des toitures ou gaines techniques, causant infiltrations et humidité</p>

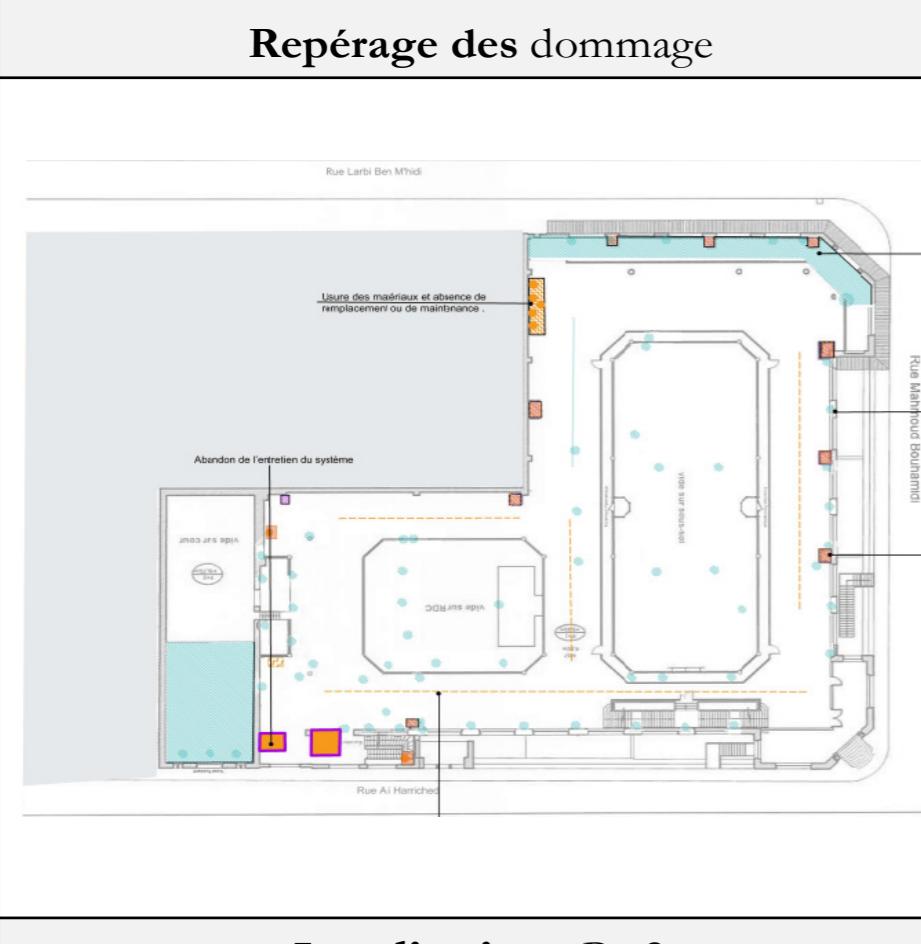
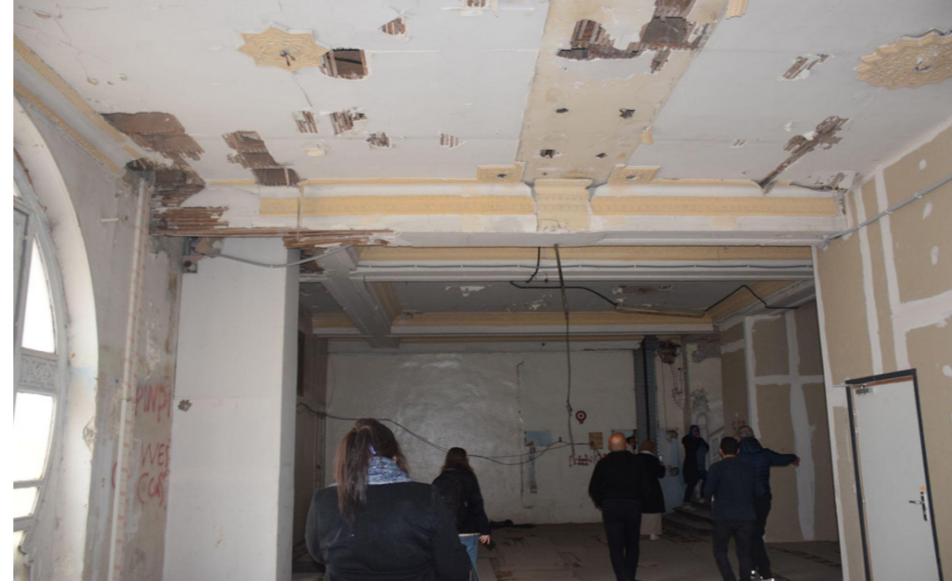
<p>1. Installations électriques- Câbles anarchiques et pendants, de nombreux câbles électriques sont visibles, sans protection et suspendus.- Câbles électriques abandonnés dans la coupole.- Dégradation des boîtes et appareillages, les boîtiers de raccordement, interrupteurs et prises sont fréquemment endommagés.</p> <p>2. Installations de ventilation- Conduits de ventilation dégradés et anarchiques, souvent sales et partiellement démontés</p> <p>3. Installations techniques et plomberie- Les installations techniques, notamment la plomberie, sont anarchiques, et le remaniement est incohérent avec ces installations qui percent le plafond.- Détérioration des conduites, corrodées et défectueuses.</p> <p>4. Structures et supports métalliques- Supports métalliques au plancher abandonnés.</p>
<p>Localisation : R+2</p>

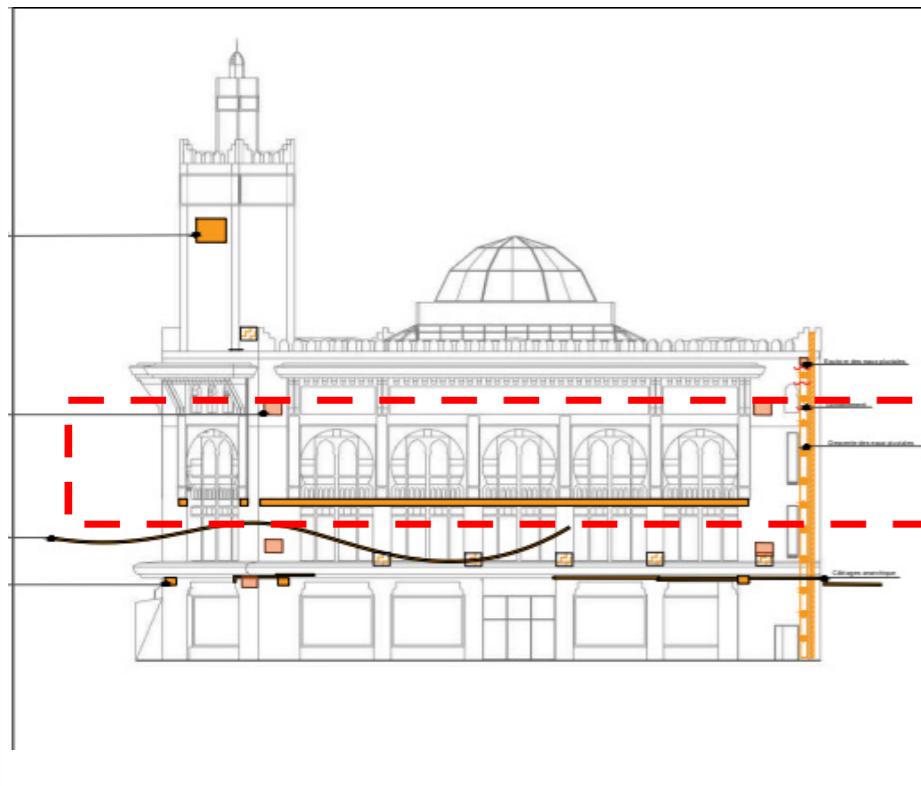
<p>Causes et Origines</p> <p>Vieillissement des câbles, conditions climatiques extrêmes, absence de maintenance, défaut de conception initiale</p> <p>Manque d'entretien, montage improvisé, corrosion due à l'humidité.</p> <p>Solutions Envisagées</p> <p>Réorganiser et canaliser les câbles dans des gaines conformes. Retirer les câbles inutilisés. Remplacer les appareillages endommagés et remettre aux normes. Nettoyage complet, remplacement des conduits dégradés. Remplacer les tuyaux corrodés, utiliser des matériaux résistants à la corrosion Démonter les supports inutiles. Réhabiliter ceux nécessaires selon leur usage futur</p>
