Master professionnel en réhabilitation du patrimoine bâti

**Projet de Réhabilitation du Musé MAMA
Ex Galeries de France**

III. Section 02 : Diagnostic Etat de conservation du bien immobilier

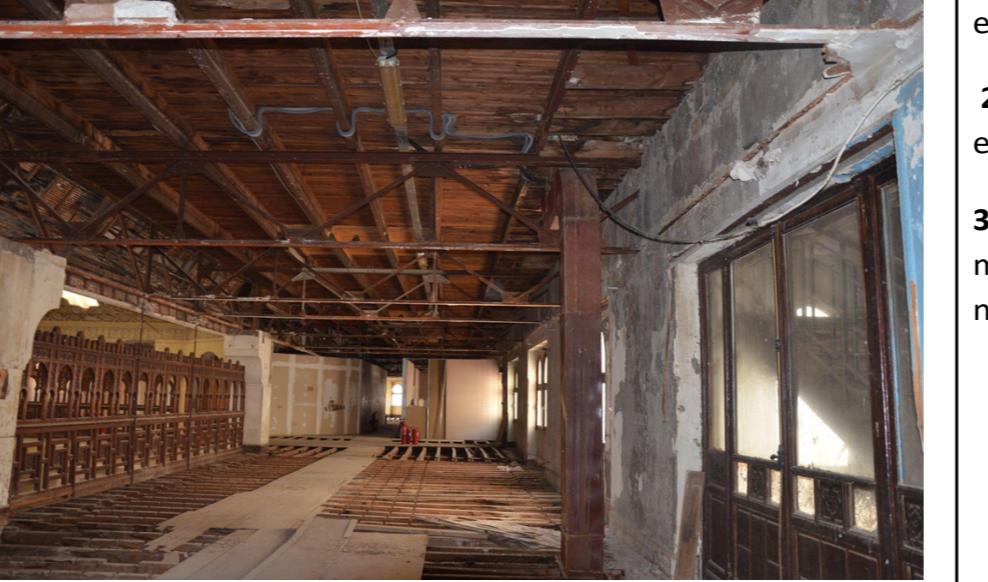
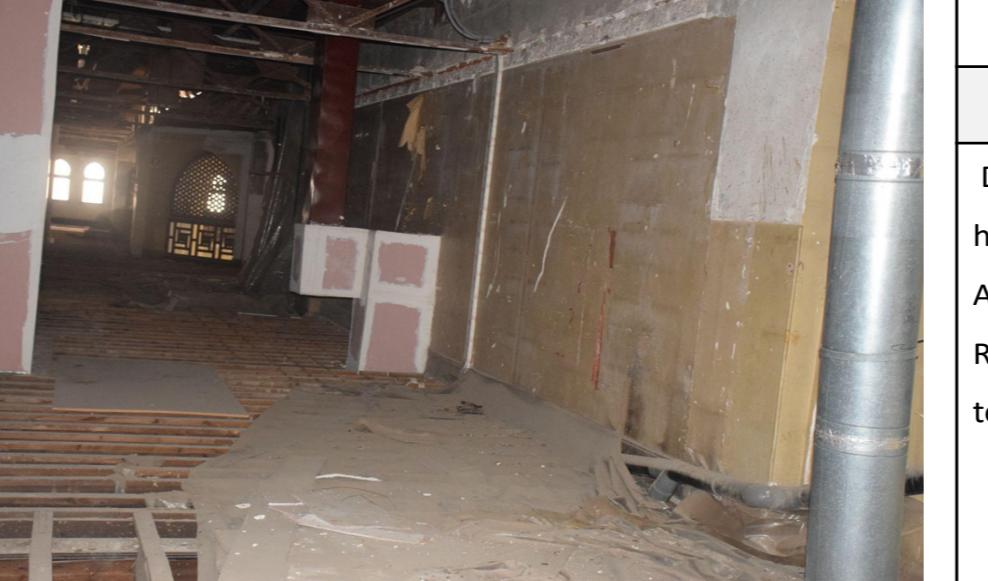
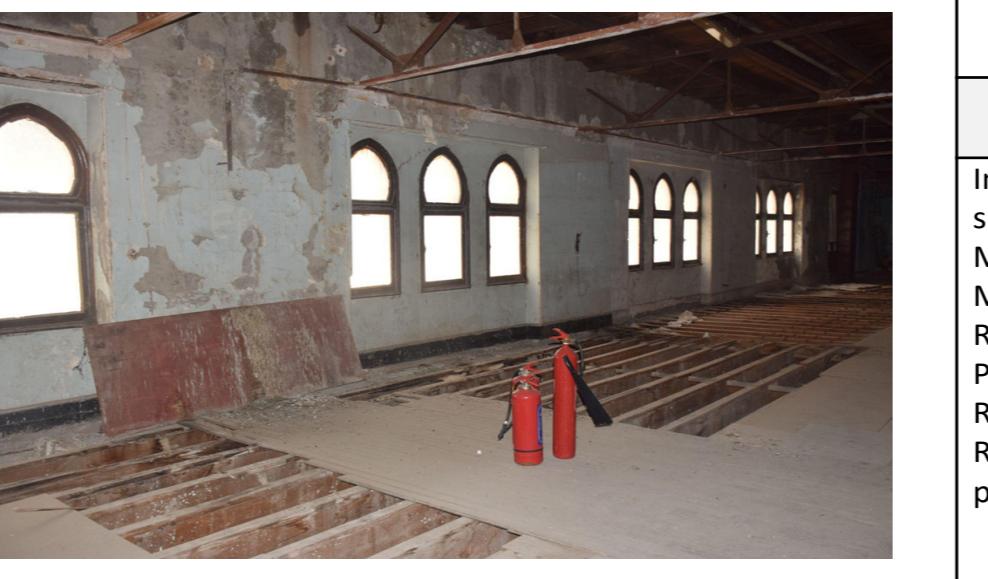
<p>1. Installations électriques- Câbles anarchiques, non harmonieux et pendants, visibles et souvent abandonnés.</p> <p>2. Installations de sécurité- Installation désordonnée des extincteurs.</p> <p>3. Installations techniques- Gaines techniques installées de manière anarchique et non harmonieuse.- Installations techniques, notamment la plomberie, en état anarchique.</p>
		<p>Causes et Origines</p> <p>Dégradation des gaines, absence de planification, surcharge ou humidité</p> <p>Absence de plan d'évacuation et de normes de sécurité appliquées</p> <p>Réaménagements improvisés, manque de coordination inter-technique.</p>

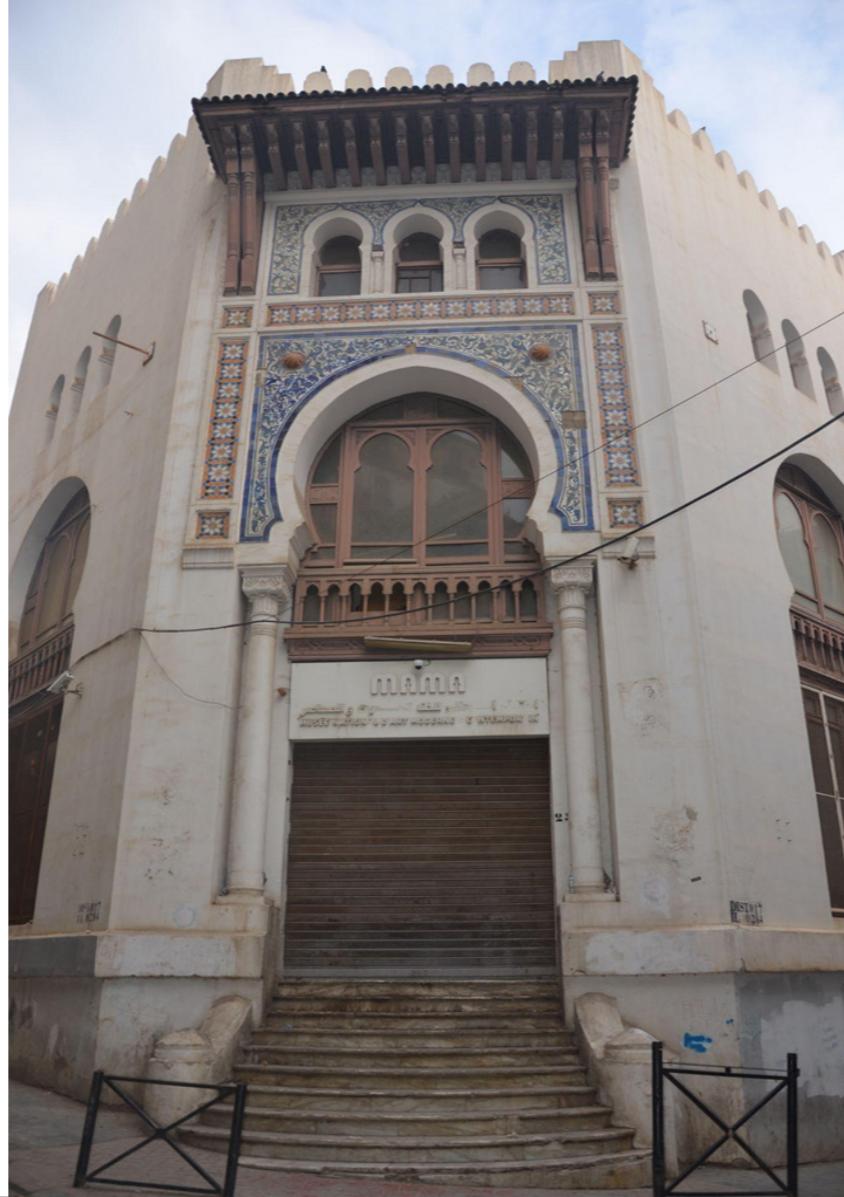
<p>1. Réseaux d'évacuation des eaux pluviales - Détérioration et vieillissement des descentes d'eaux pluviales, entraînant des infiltrations d'eau et des traces d'humidité le long de la façade.- Gondolement observé sur la façade près du plancher, lié à l'accumulation d'eau.</p> <p>• 2. Installation et réseaux électriques- Le câblage anarchique et apparent sur la façade, provenant des réseaux électriques urbains, altère la cohérence architecturale de la façade.- Les systèmes de luminaires abandonnés, associés à la disposition désordonnée des câbles et dispositifs de surveillance.- Le poste Sonelgaz présente des signes de négligence, affaiblissant la structure du bâtiment et mettant en péril sa stabilité ainsi que le bon fonctionnement du système.- L'intégration mal planifiée de ce poste sur la structure porteuse exerce une pression excessive sur les matériaux, augmentant les risques de détérioration.</p>
