Université Saad DAHLAB – Blida 1

Mémoire de fin d'études de

**Filière : Hydraulique**

**ETUDE DES FUITES D'EAU A TRAVERS LES RIVES DU  
BARRAGE DE FOUM EL GHERZA**

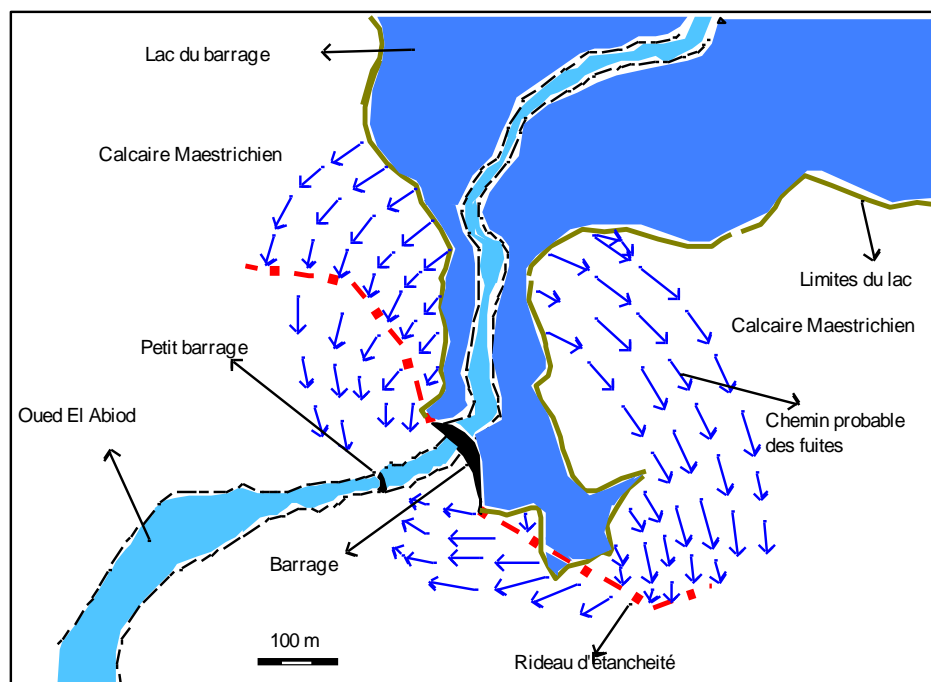
Les fuites à travers les berges du barrage Foum el Gherza sont visibles à l'œil nu. Elles s'écoulent à travers les fissures de la roche en traversant même l'écran d'étanchéité (fig. 3.1). Pour remédier aux fuites d'eau au sein des berges du barrage (fig. 3.2.A), un rideau d'étanchéité a été mis en place (fig. 3.2.B), ce qui a diminué largement les fuites sans les supprimer totalement.

Fig. 3.1. Phénomène des fuites au niveau du barrage

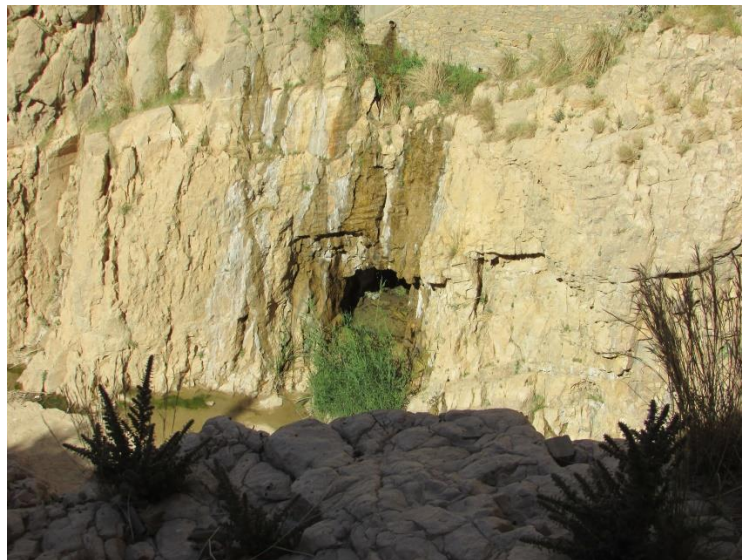
Quel que soit le barrage bâti sur un site karstique donc perméable, les eaux s'écoulent à l'intérieur du massif rocheux par des fissures pour se retrouver dans l'oued à l'aval du barrage (fig. 3.3). Les quantités d'eau perdues varient d'une région à l'autre. Ces fuites d'eau peuvent être récupérées pour l'irrigation ou pour la recharge de la nappe. Cependant avec le temps, ces écoulements à l'intérieur de la roche peuvent être un danger pour la stabilité de l'ouvrage. En effet, l'élargissement de la section du couloir de circulation peut engendrer des écoulements.

**Fig. 3.3. Ruissèlement des eaux de fuites sur le massif de la rive droite du barrage de Foum El Gherza (photo. 2005)**

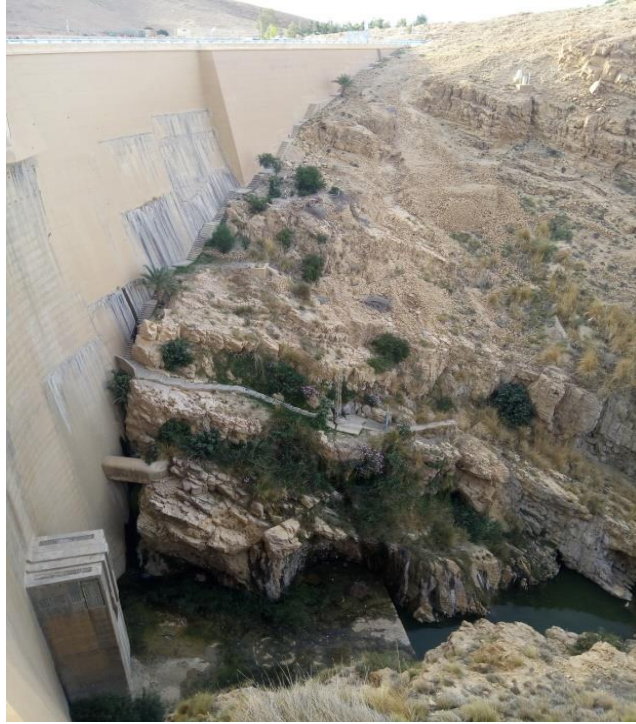
Généralement, ils peuvent apparaître des petites fissures dans certains endroits d'une digue en béton et à certains joints de construction et qui peuvent se colmater avec le temps. Ce type de fuite est visible à l'œil nu, mais son débit reste assez faible. Cependant, ces fuites peuvent nuire à la sécurité de l'ouvrage. Le suivi de l'évolution de ce type de fuites doit être suivi d'une façon continue. Les fuites sont visibles sur le barrage de Foum El Gherza (fig. 3.4 et fig. 3.5).

**Fig. 3.4. Une vue des fuites par la digue de la rive gauche du barrage de Foum El Gherza (Mai.2017)**

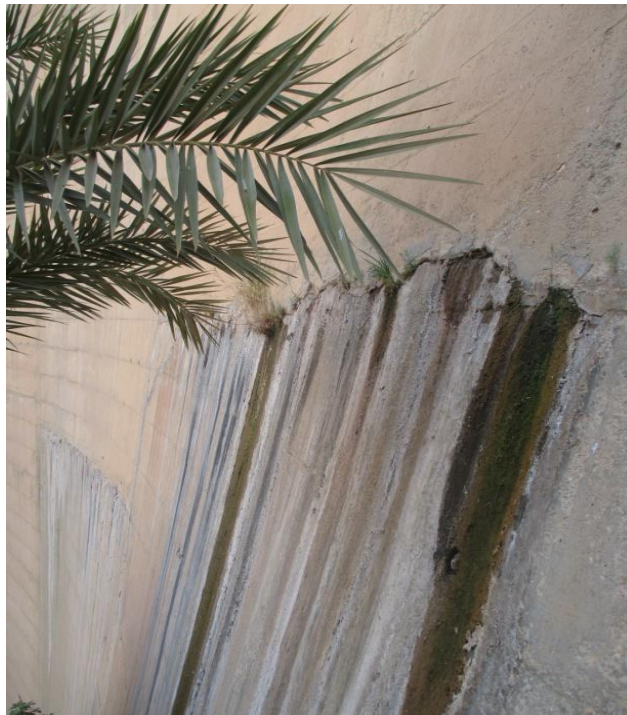
**Fig. 3.5. Une fuite d'eau bien visible bien que le lac est au niveau le plus bas (Mai.2017)**

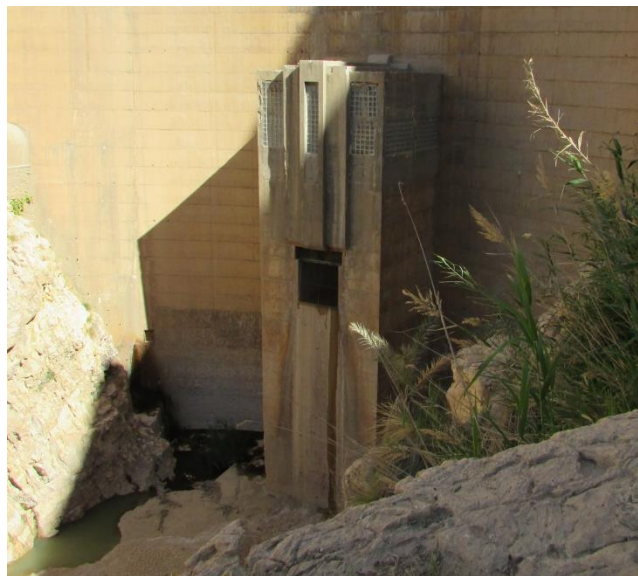
C'est un type un peu particulier. Après quelques années d'exploitation du barrage et les manœuvres périodiques des pertuis de vidange, des quantités d'eau de faible importance peuvent fuir à travers les joints. Cependant des cas particuliers peuvent avoir lieu comme le blocage de la vanne par un objet extérieur. A titre d'exemple, lors d'une opération de vidange, la vanne n'arrivait pas à se fermer. Elle se trouve coincé par un tronc de palmier. Elle est restée ouverte durant plus de 6 heures (fig. 3.6).

**Fig. 3.6. Vanne de fond du barrage de Foug El Gherza souvent bloquée par les palmiers arrachés par les crues (Photo. Mai 2016)**

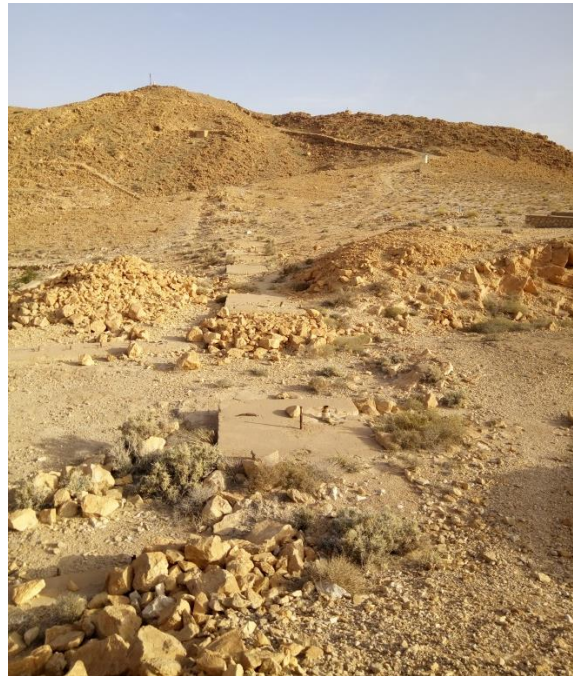
**Fig. 3.9. Traces du rideau d'étanchéité sur la rive droite du barrage (photo. Mai 2017)**

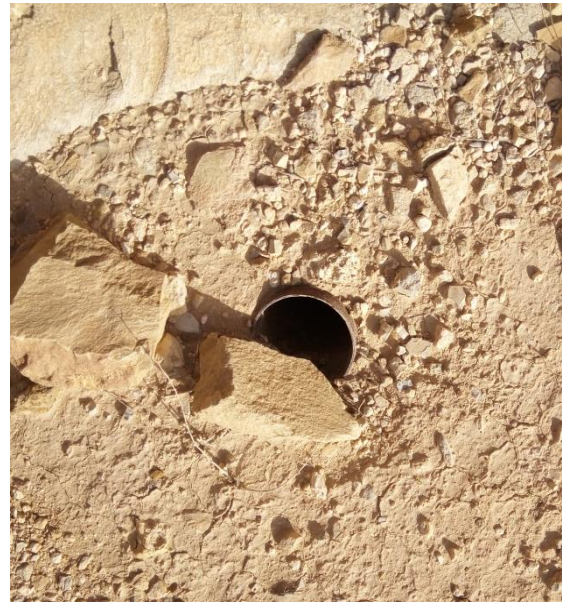
solutionné le phénomène de fuites d'eau. Il est à noter que depuis un demi-siècle, le dispositif piézométrique n'a pas cessé de se dégrader d'une à l'autre. Plusieurs piézomètres sont devenus inutilisables par suite l'obturation par le sable et la boue (fig.3.13). C'est ainsi que le nombre de piézomètres fonctionnels qui était égal à 107 en 1958, a diminué pour se retrouver en 2017 égal uniquement à 17. Les 90 autres piézomètres ont été complètement abandonnés (fig.3.14).

**Fig. 3.13. Piézomètre obturé non utilisable (photo. Mai 2017)**

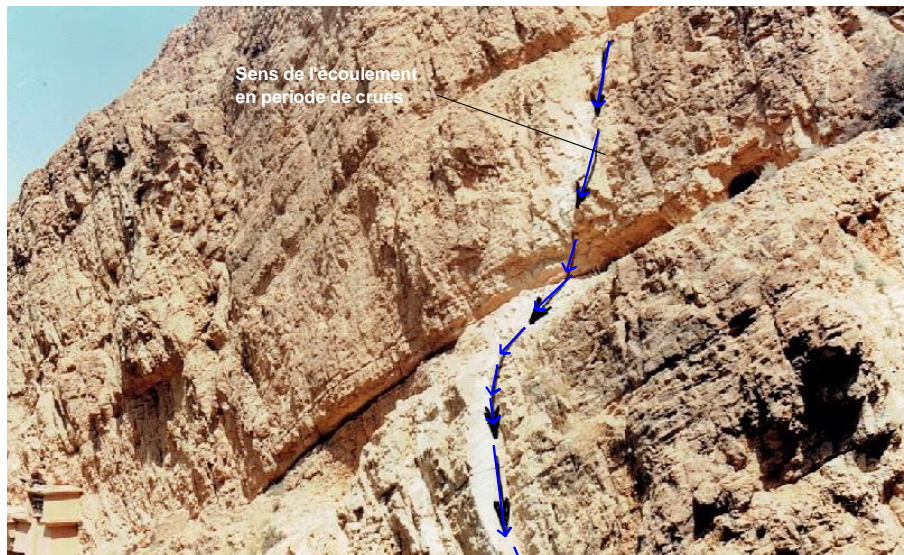
**Fig. 3.21. Un chenal tracé par les écoulements des eaux de fuites en période hivernal au niveau de la rive droite (photo. 1998)**

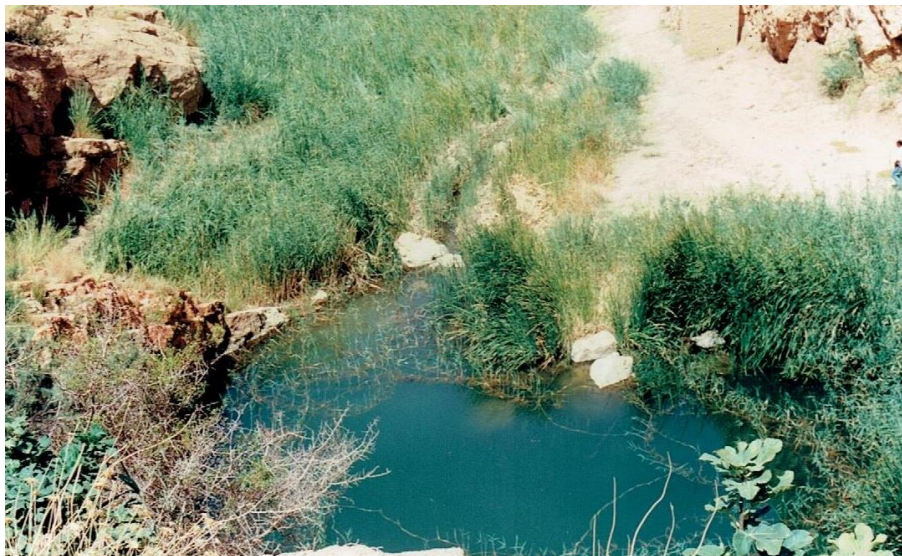
**Fig. 3.22. Formation d'un lac d'eau à l'aval du barrage, suite aux infiltrations Dans la roche des deux rives (photo. 1998)**

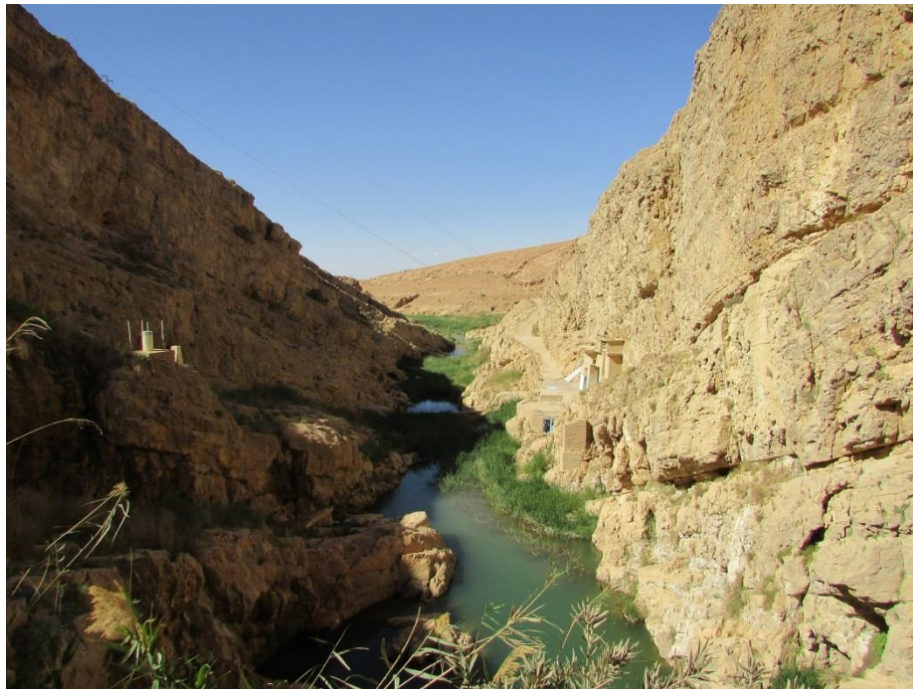
**Fig. 3.23. Une vue générale sur la stratification de la roche, inclinaison dans le sens de l'écoulement (photo. 2017)**
