Université Saad DAHLAB – Blida 1

Mémoire de fin d'études de

**ETUDE DES FUITES D'EAU A TRAVERS LES RIVES DU  
BARRAGE DE FOUM EL GHERZA**

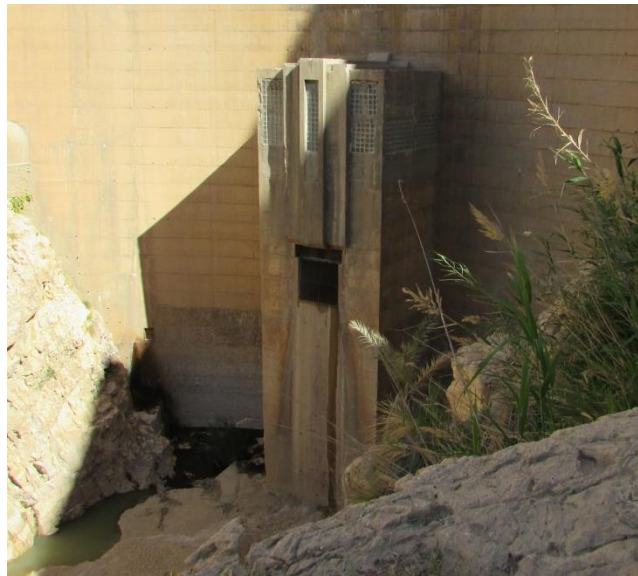
C'est un type un peu particulier. Après quelques années d'exploitation du barrage et les manœuvres périodiques des pertuis de vidange, des quantités d'eau de faible importance peuvent fuiter à travers les joints. Cependant des cas particuliers peuvent avoir lieu comme le blocage de la vanne par un objet extérieur. A titre d'exemple, lors d'une opération de vidange, la vanne n'arrivait pas à se fermer. Elle se trouve coincé par un tronc de palmier. Elle est restée ouverte durant plus de 6 heures (fig. 3.6).

**Fig. 3.6. Vanne de fond du barrage de Foug El Gherza souvent bloquée par les palmiers arrachés par les crues (Photo. Mai 2016)**

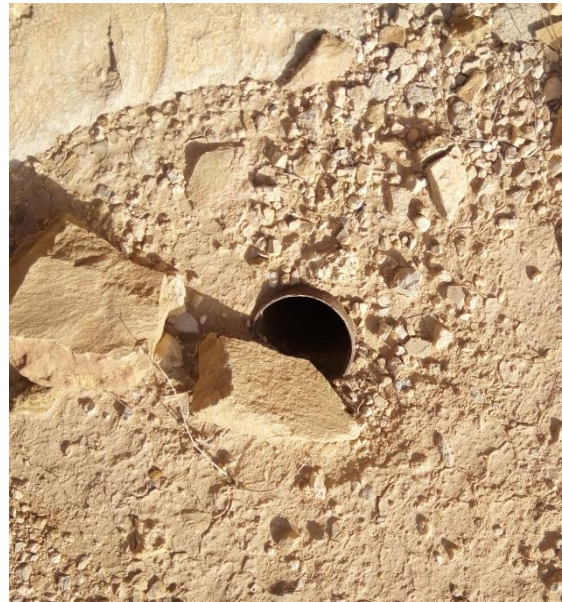
solutionné le phénomène de fuites d'eau. Il est à noter que depuis un demi-siècle, le dispositif piézométrique n'a pas cessé de se dégrader d'une à l'autre. Plusieurs piézomètres sont devenus inutilisables par suite l'obturation par le sable et la boue (fig.3.13). C'est ainsi que le nombre de piézomètres fonctionnels qui était égal à 107 en 1958, a diminué pour se retrouver en 2017 égal uniquement à 17. Les 90 autres piézomètres ont été complètement abandonnés (fig.3.14).

**Fig. 3.13. Piézomètre obturé non utilisable (photo. Mai 2017)**

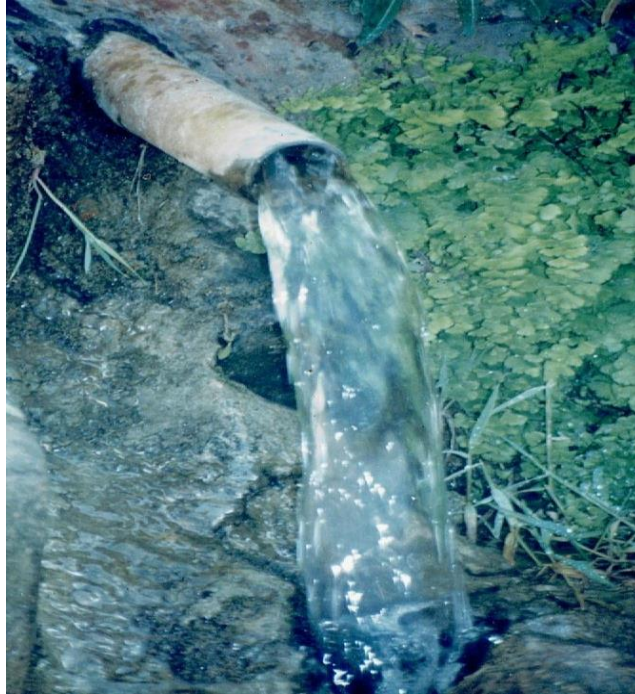
**Fig. 3.15. Un exemple sur la gestion des eaux de fuites.**  
Un système de canalisation des eaux d'infiltration destiné  
à l'irrigation (photo. Mai 2017)

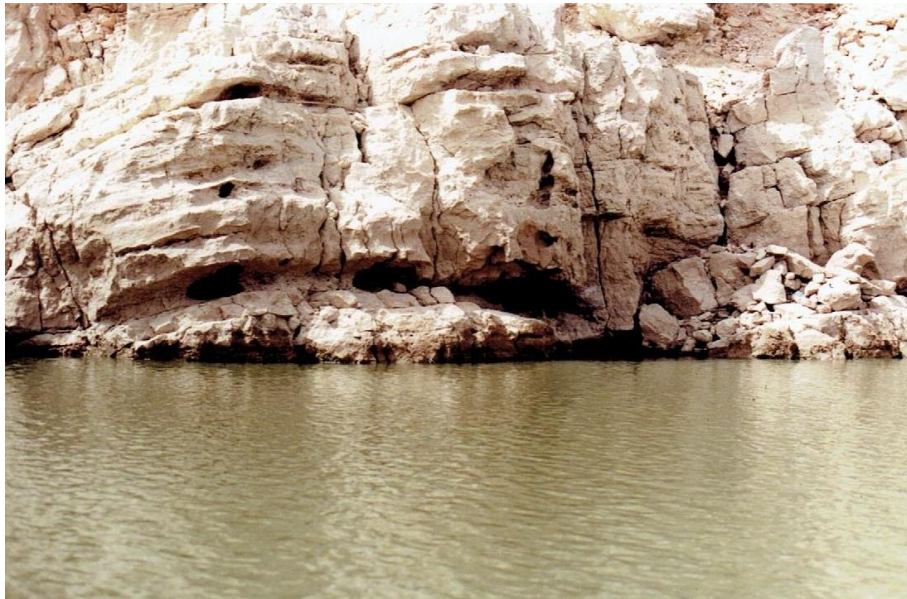
**Fig. 3.19.** Trous et fissures dans la rive droite (roche calcaire) de la retenue de barrage : un lieu privilégié des fuites d'eau (photo. Aout 1998)

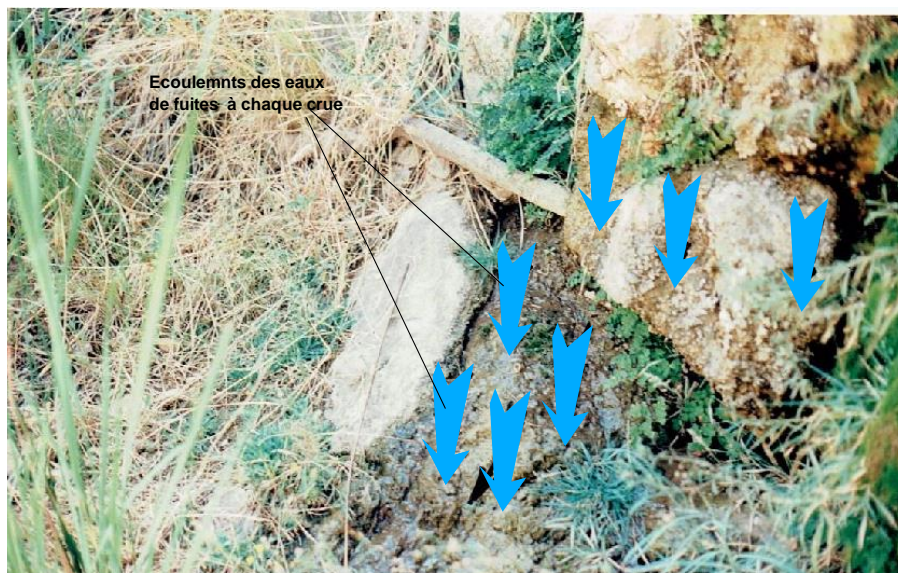
**Fig. 3.20.** Traces de ruissèlements des eaux de fuites en période de hautes eaux (photo. 1998)

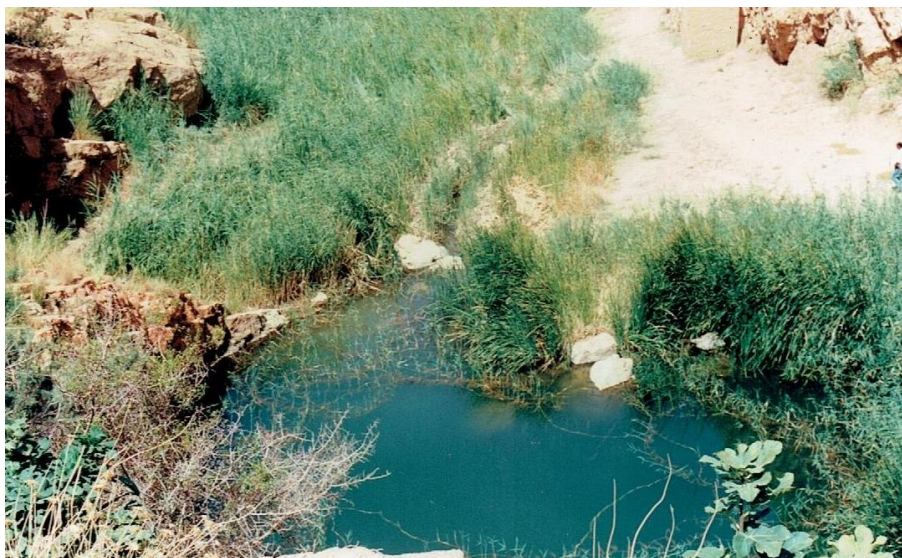
**Fig. 3.22. Formation d'un lac d'eau à l'aval du barrage, suite aux infiltrations Dans la roche des deux rives (photo. 1998)**

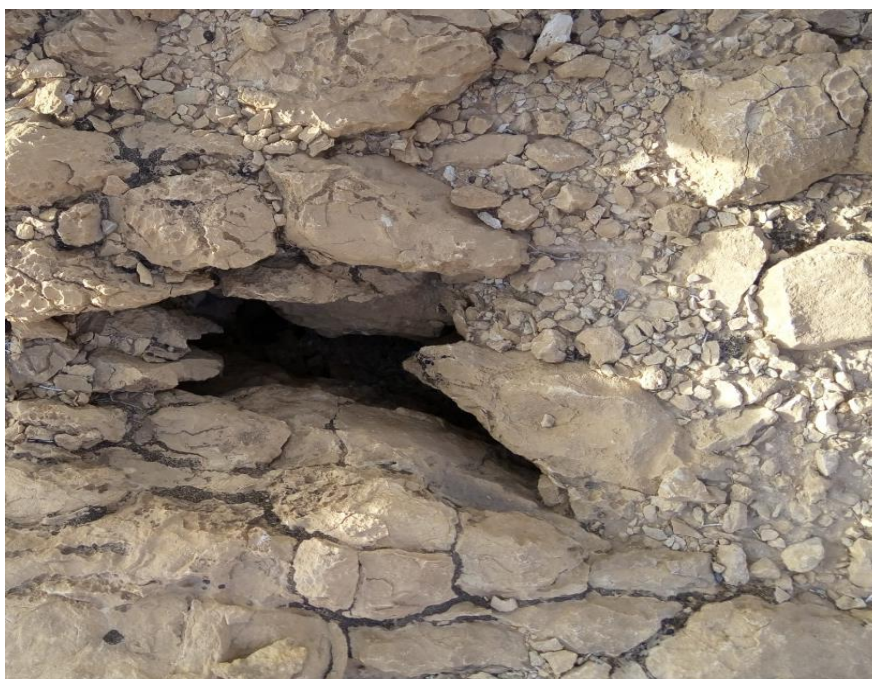
**Fig. 3.24. Grande ouverture au niveau de la roche de la rive droite (photo. 2017)**
