UNIVERSITÉ DE BLIDA  
INSTITUT DE GÉNIE CIVIL

Mémoire de Magister  
Spécialité : Génie Civil  
Option : Construction Civil & Industrielle

**PATHOLOGIE ET QUALITÉ DES CONSTRUCTIONS  
DANS L'OUEST ALGÉRIEN - Etude Statistique**

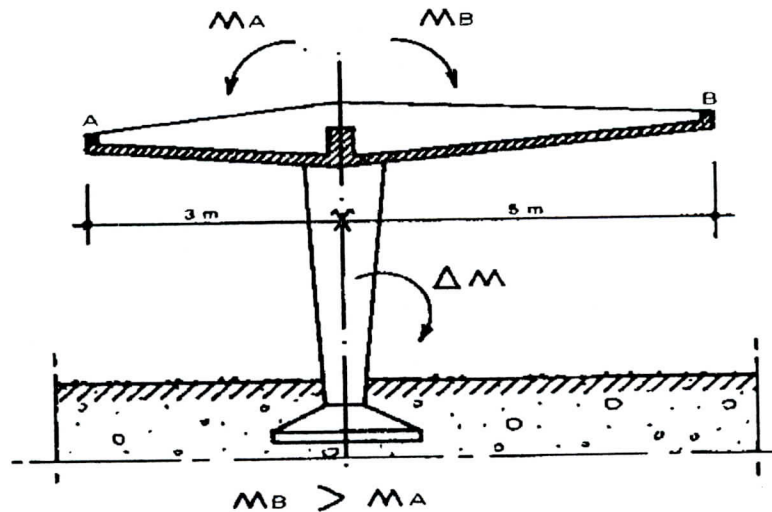
de l'autre, appuyé sur poteaux fondés sur des semelles superficielles (Figure I.1). L'effet du seul poids propre donnait naissance à des moments de flexion assez importants dans les poteaux et qu'ils auraient fallu répercuter sur les encastremements dans les semelles de fondation. L'effondrement s'est produit peu après décoffrage, où l'ouvrage s'est renversé autour du raccordement entre le pied de poteau et la semelle, du côté de porte à faux de 5m. On remarque qu'un simple examen de la forme de l'auvent, des dimensions de la base des poteaux et des semelles laisse à douter de la stabilité de l'ouvrage.

Figure I.1 : Coupe transversale d'un double auvent dissymétrique [1]

Alors une vérification des conditions d'équilibre de l'ensemble d'une structure et des différents éléments qui la constituent doit être considérée par l'ingénieur comme une obligation fondamentale surtout pour les structures complexe à degré d'hyperstaticité élevé.

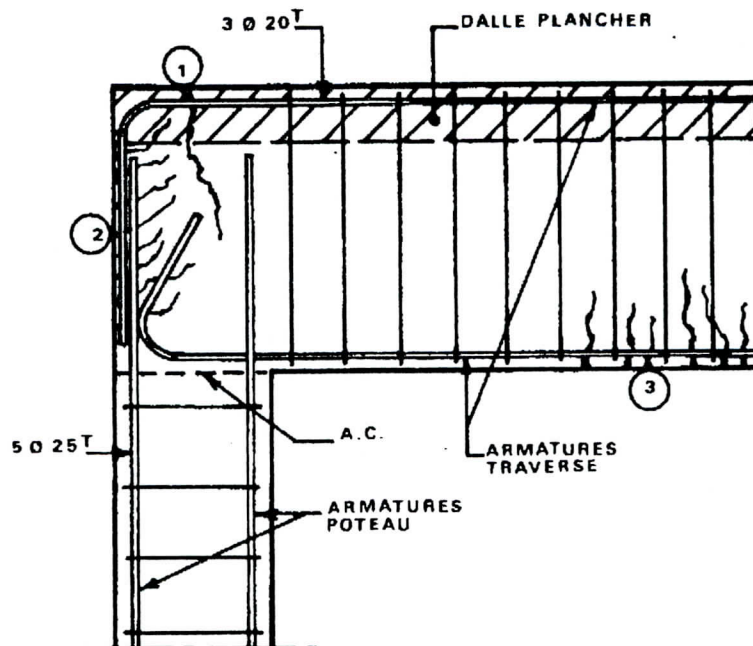
a) Croisement de poutres et de poteaux : L'exemple le plus courant correspond à un nœud de portique où la disposition prévue comporte un poteau dont les armatures verticales étaient prolongées verticalement sur la face extérieure du poteau (Figure I.2). Les désordres constatés correspondent :

- A une fissure inclinée à  $45^\circ$  (1) et largement ouverte vers la partie supérieure de la poutre.
- A une série de petites fissures inclinées sur la face extérieure du poteau (2) dans la hauteur de la poutre.
- A quelques fissures sur la partie inférieure de la poutre (3).

Figure I.2 : Disposition prévue incorrecte : Liaison poteau - poutre [1]

- La fissure (1) provient d'un défaut de continuité des armatures de poteau (insuffisance d'aciers tendus pour absorber le moment d'encastrement à l'angle poteau - poutre ).
- Les fissures (2) sont dues à l'absence d'armatures de couture dans une zone tendue.
- Les fissures (3) correspondent à une insuffisance d'armatures en travée par suite de défaut d'encastrement (diminution du moment d'appui et augmentation du moment en travée).

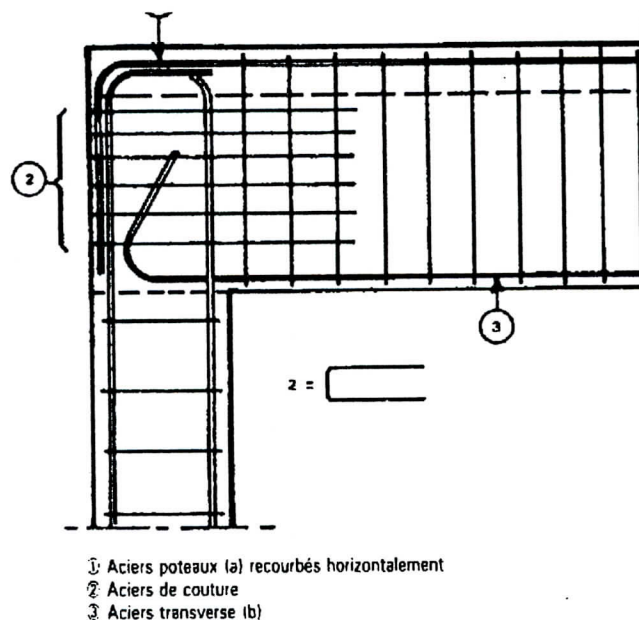
Figure I.3 : Disposition correcte : Liaison poteau - poutre [1]

- Un retournement à l'horizontale dans la partie haute de la poutre des armatures verticales du poteau (1).
- A la mise en place d'armatures de coutures (2) sur la hauteur de la poutre (armature en forme de U).

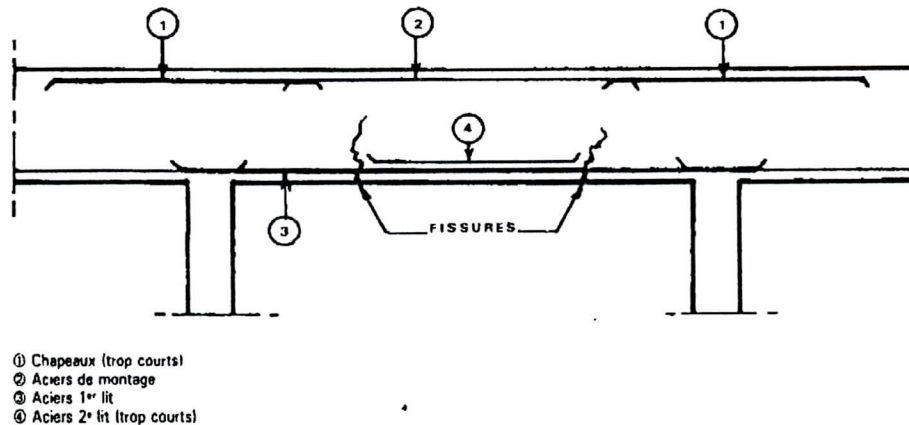
b.1- longueur insuffisante des barres de renfort en travée : Souvent le non-respect de la réglementation en vigueur concernant la longueur des barres de renfort en travée, donne naissance ou favorise la formation de fissures localisées aux extrémités des barres de renfort de second lit ou troisième lit (Figure I.4).

Figure I.4 : L'emplacement des fissures résultant d'une trop faible longueur des barres de renfort en travée [1]

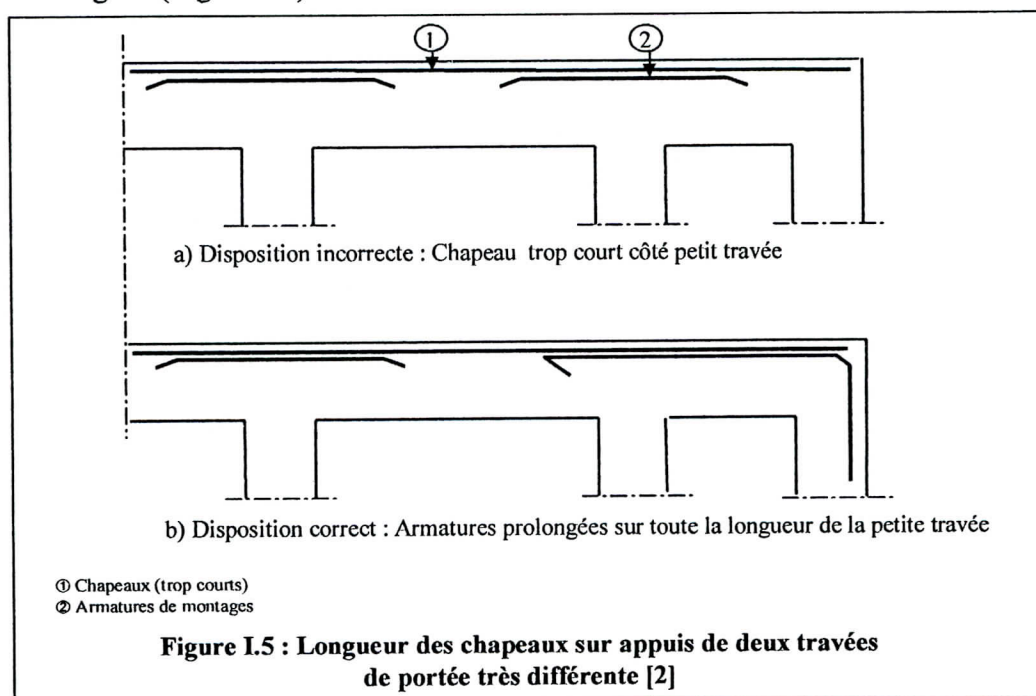
b.2- Armatures supérieures sur appuis de longueur inadaptée : Les sinistres se manifestent sous forme de fissures aux extrémités des barres supérieures (chapeaux) de longueurs inadaptées. Souvent dus à l'application injustifiée de la règle du 1/5 de la portée, valable uniquement dans le cas des travées de portée voisines supportant une charge de même ordre de grandeur. Par contre dans le cas des poutres comportant soit des travées inégales ou inégalement chargées, les armatures supérieures (chapeaux) doivent s'étendre sur une longueur plus grande que celles de la travée les plus longues et les plus chargées (Figure I.5).

Figure I.5 : Longueur des chapeaux sur appuis de deux travées de portée très différente [2]

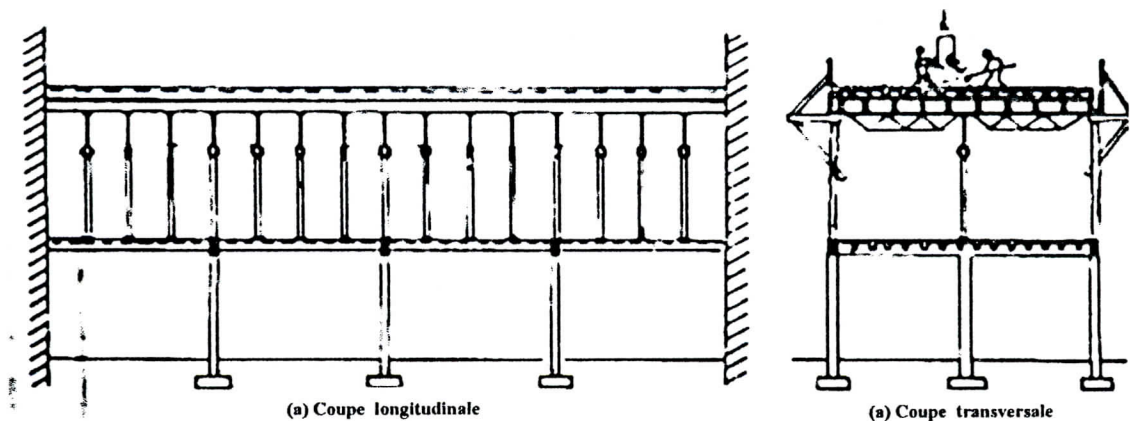
Les accidents d'échafaudages sont souvent spectaculaires et graves de conséquences, car elles se produisent généralement pendant la construction et coulage, lorsque des ouvriers travaillent, ce qui provoque des accidents qui peuvent aller jusqu'à la mort. C'est le cas d'un effondrement spectaculaire d'un plancher en cours de coulage, pour cause les trois nervures directement sollicitées étaient incapables de porter la charge du plancher supérieur amenée par les étais. Quand la masse de béton coulée eut atteint la valeur qui devait provoquer leur rupture, elles cédèrent, entraînant l'ensemble coffrage, plancher inférieur, celui en cours d'exécution et les ouvriers. ( Figure I.7).

Figure I.7 : Effondrement d'un plancher au cours de coulage [3]

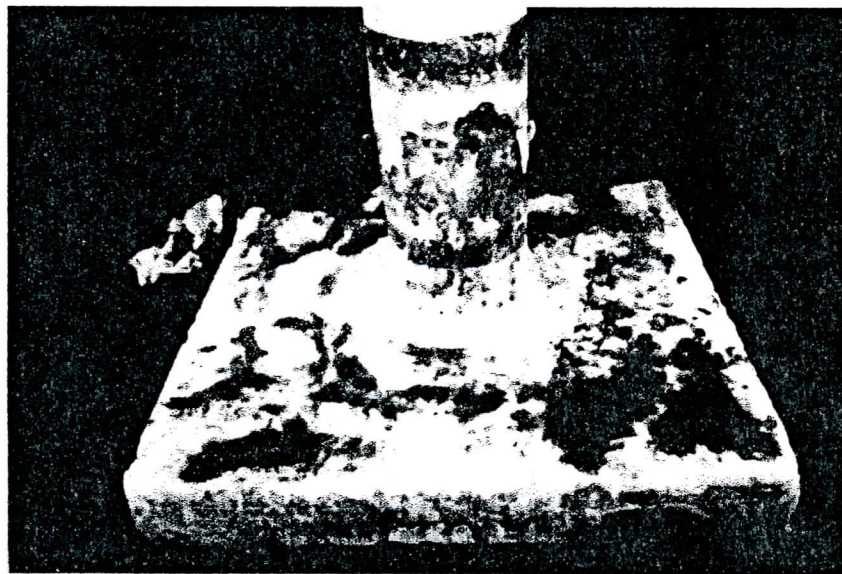
\* Certains types d'agrégats contiennent de la silice réactive, cette dernière réagit avec les alcalis solubles de ciment pour former un gel alcalino-silicieux qui attire l'eau disponible et cause par conséquent un gonflement accompagné d'éclatements localisés dans le cas où les agrégats réactifs seraient en très faible proportion. Par ailleurs si un fort dosage en ciment ou une présence d'agrégats réactifs en grande quantité surtout en milieu humide, les dégâts peuvent s'étaler sur l'ensemble des éléments de la structure. A titre d'exemple, les ouvrages du Central Electricity Generating Board (C.E.G.B) et le parking Charles Cross [4], où les fondations ont été entièrement fissurées par la réaction alcali-silice (Figure I.12). En Algérie un cas d'alcalis réaction a été enregistré très récemment dans un ouvrage d'art stratégique qui n'est autre que le front de mer de la ville d'Oran. Cet ouvrage a été estimé (par deux bureau d'études l'un Algérien (ENROS) et l'autre Français (SEEE)) en danger d'effondrement à terme, si aucune mesure pour sa sauvegarde ne venait à être prise.

Figure I.12 : Fissuration des fondations par réactions alcalis – silice [4]

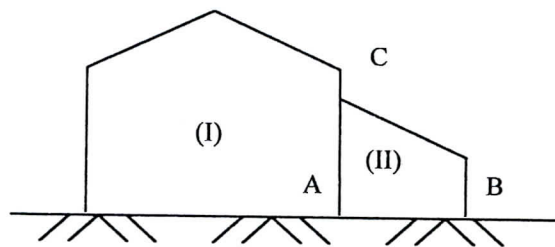
1.a)- Fondations supportant des charges inégales : La partie (I) de la construction est plus chargée que la partie (II), d'où un tassement en A plus important qu'en B, donc risque de fissuration en C (Figure I.15). C'est le cas de la Figure I.16 représentant un tassement différentiel provoqué par la différence de charge entre deux points d'appui.

Figure I.15 : La fondation A et B supportent des charges inégales d'où, fissuration en C [8].

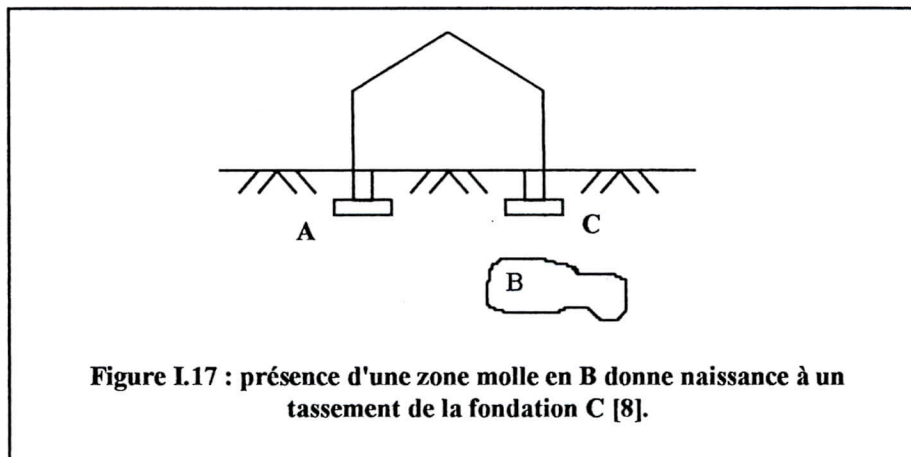
1.b)- Le sol sous l'ouvrage est de nature hétérogène: La présence d'une zone molle ou dure B (cavité, failles, exploitation minière etc.) sous une partie de l'ouvrage peut donner lieu à un tassement supplémentaire ou inversement (Figure I.17).

**Figure I.17 : présence d'une zone molle en B donne naissance à un tassement de la fondation C [8].**

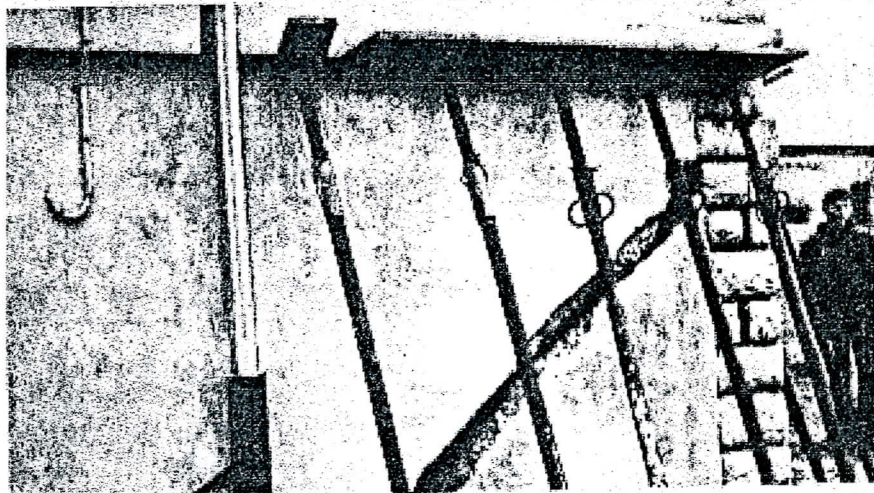
1. Les eaux de ruissellement: lorsqu'elles ne sont pas collectées et évacuées loin des fondations par un réseau de drainage. La Figure I.25 nous montre ce qui peut arriver lorsqu'un bâtiment se trouve dans la situation de la Figure I.26, si aucun dispositif d'évacuation des eaux de ruissellement n'a été prévu, celles-ci s'accumulent autour du bâtiment, dans l'excavation qui à été creusée pour recevoir les fondations, ce qui peut entraîner deux conséquences toutes aussi importante l'une que l'autre :

**Figure I.25 : Dégâts provoqués par le ramollissement du sol de fondation par les eaux de ruissellement [9].**

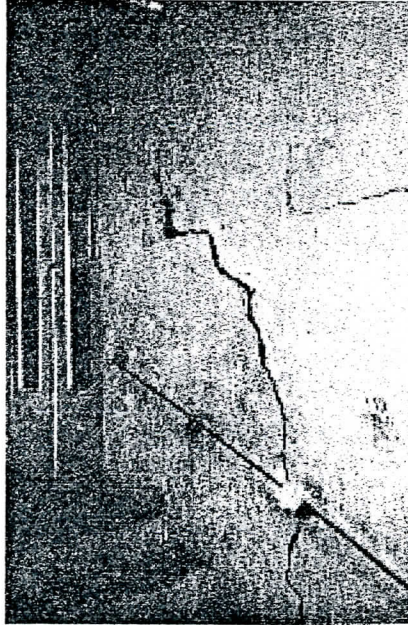
- Ramollissement du terrain d'assise du bâtiment d'où, poinçonnement du sol à long terme. Il en résulterait des enfoncements d'angles. C'est le cas de la Figure I.25, où le sol en question est constitué par une marne argileuse, la fissure visible à l'œil nue, on remarque bien les étaitements mis en place avant de procéder à une coûteuse reprise en sous œuvre, qui devra être suivie de la réalisation d'un réseau de drainage. Tout ce surcoût a pu être évité si un réseau de drainage a été conçu et parfaitement exécuté, car de nombreux constructeurs ratent leur drain, comme le montre la Figure I.27.

**Figure I.27 : Important dégâts provoqués par le défaut de fonctionnement d'un drain [9]**

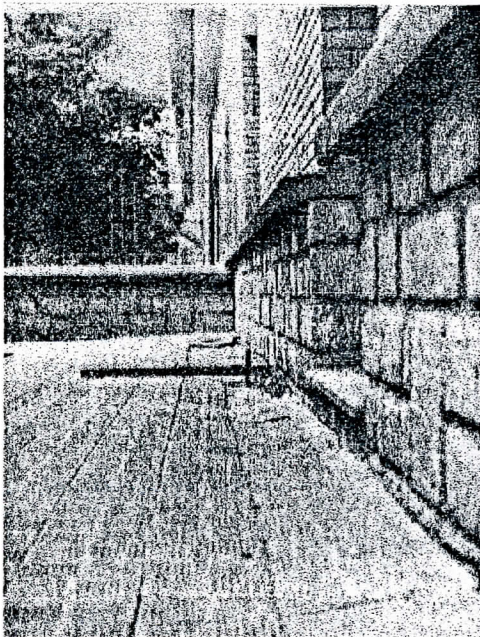
Figure I.29 : Affaissement du carrelage a permis l'infiltration des E.P [9]

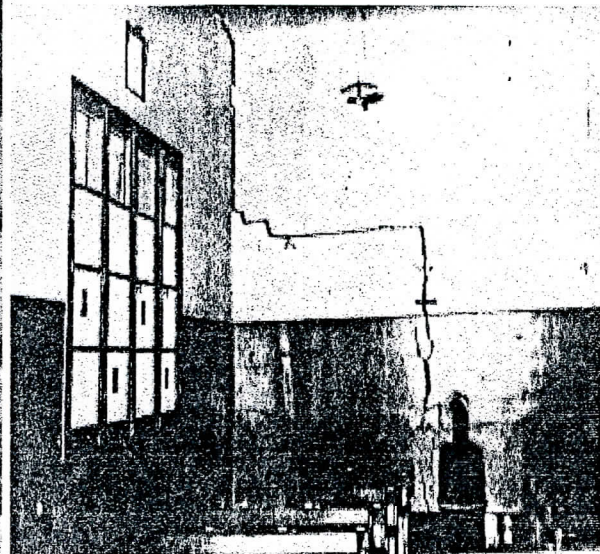
d'importants dégâts (Figure I.30) et ont amené les responsables à envisager à un moment la démolition pure et simple de l'ouvrage.

Figure I.30 : Important désordres dus à un ramollissement de sol argileux des fondations [9]

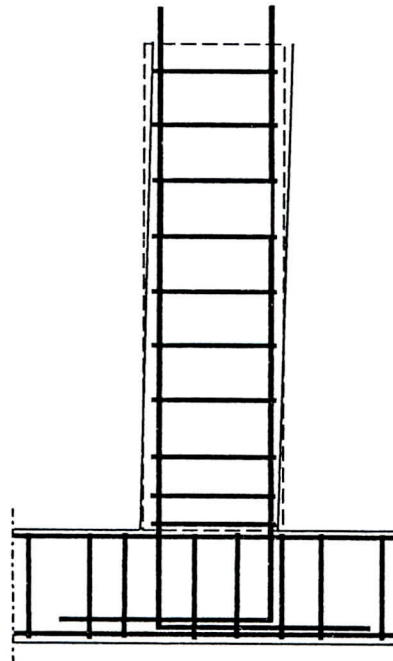
Figure IV.4 : Coffrage mal placé (incliné par rapport à la verticalité)

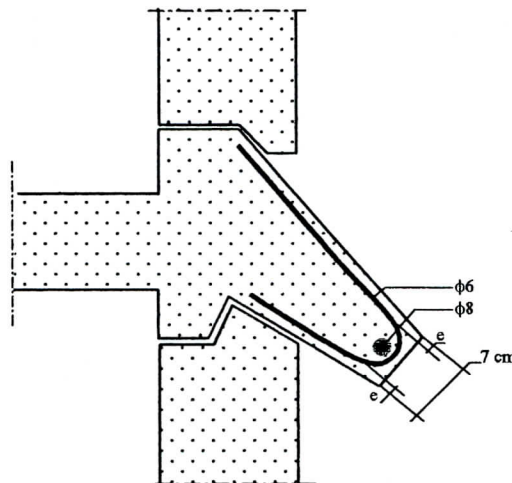
Figure IV.5 : Croquis représentant les bandeaux dégradés [32]
