MEMOIRE DU MASTER II

Monographie de l'Hôtel du Rivage a Tipaza

Présenté par GUETARNI Youcef Khalil
Sous la Direction de Mme ABDERRAHIM

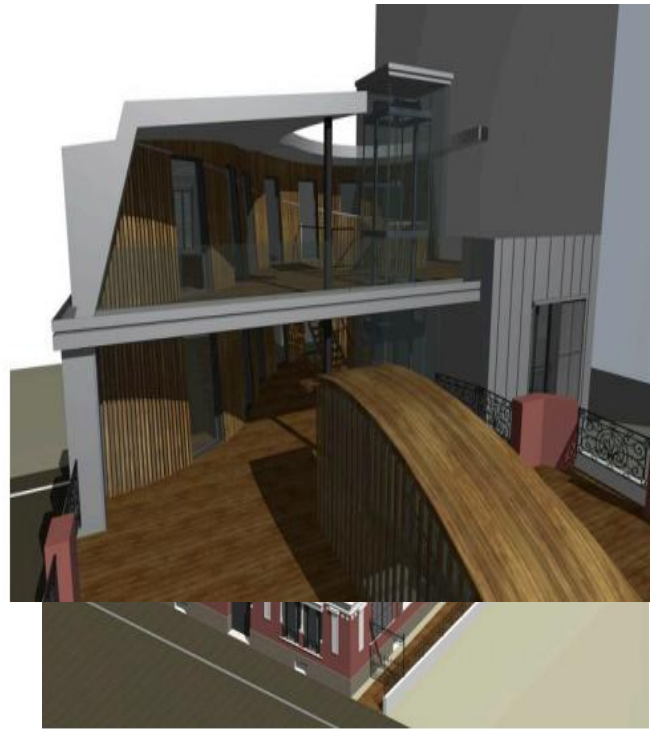
- Création d'une surélévation sur deux niveaux en alignement des façades Est et Nord existantes
- Le traitement des deux niveaux supplémentaires crée une coquille sobre qui ne concurrence pas la richesse des modénatures de l'existant mais qui respecte la trame des ouvertures existantes et s'inscrit comme un traitement d'une toiture à la Mansard tout en zinc à joints debout. Les fenêtres du dernier niveau se présentent sous forme de chien assis.

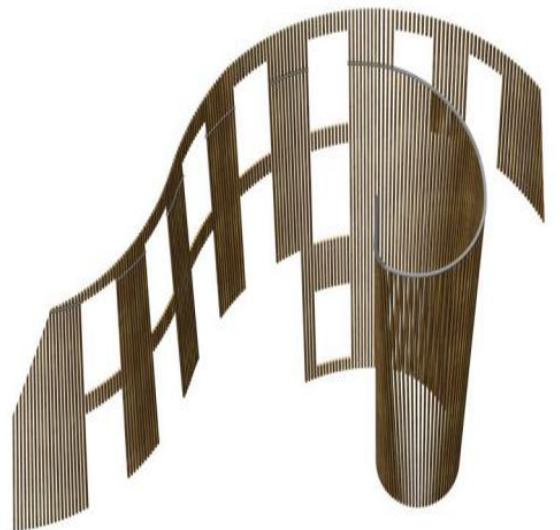
- Derrière cette coquille s'abritent les deux logements qui s'ouvrent largement sur un espace intérieur créé par l'évidement du volume du bâtiment qui descend jusqu'au plafond d'accueil qui retrouve aussi son éclairage zénithal, cet évidement prend la forme d'une spirale à tronc conique apportant une certaine fantaisie au classicisme global de la bâtisse.

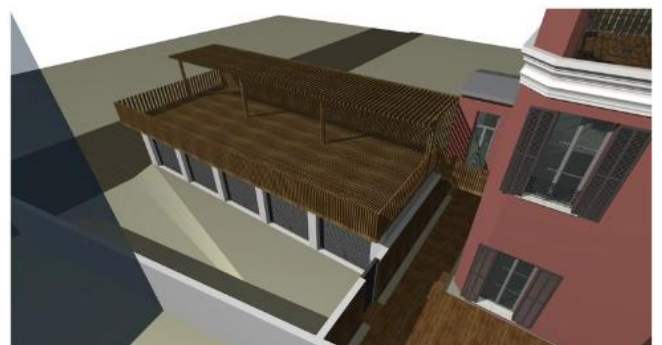
Aménagement des espaces extérieurs au rez-de-chaussée, par la suppression du local technique au Nord-Ouest. Création d'un second accès à droite de la façade sur rue, puis d'un troisième accès à l'Ouest depuis les garages. Mise en valeur du second accès par le déplacement de la pergola existante. Installation de deck bois sur l'ensemble des espaces extérieurs avec gestion des niveaux par des rampes de pente inférieures à 4%. Implantation d'un ascenseur à l'emplacement des sanitaires communs qui n'ont plus de raison d'être suite à la création de wc et salle de bain dans toutes les chambres en 2011.

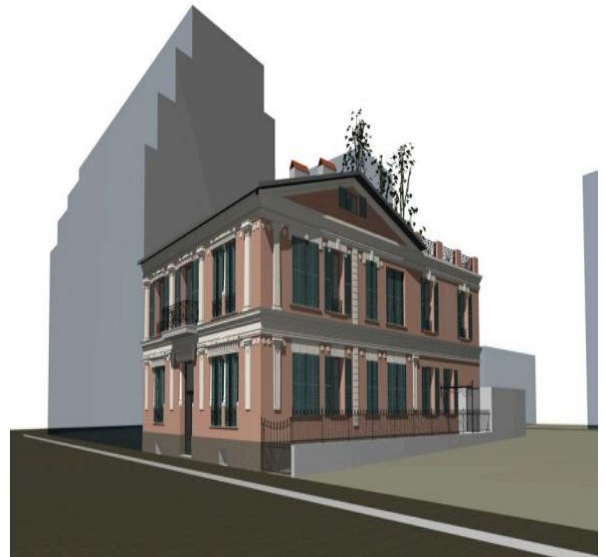
L'existant : les couleurs de la façade ne donnent pas une image très actuelle ni urbaine au bâtiment.

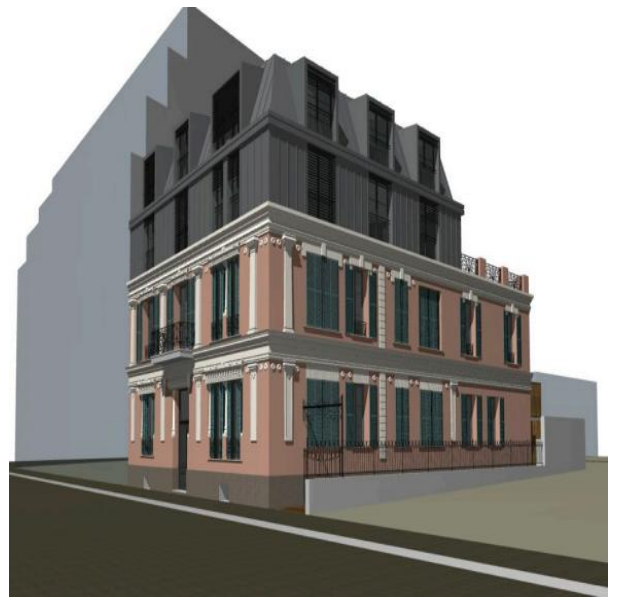
Le changement de la couleur des volets passant du vert-bleu actuel au gris :

L'impact sur l'harmonie générale est surprenant

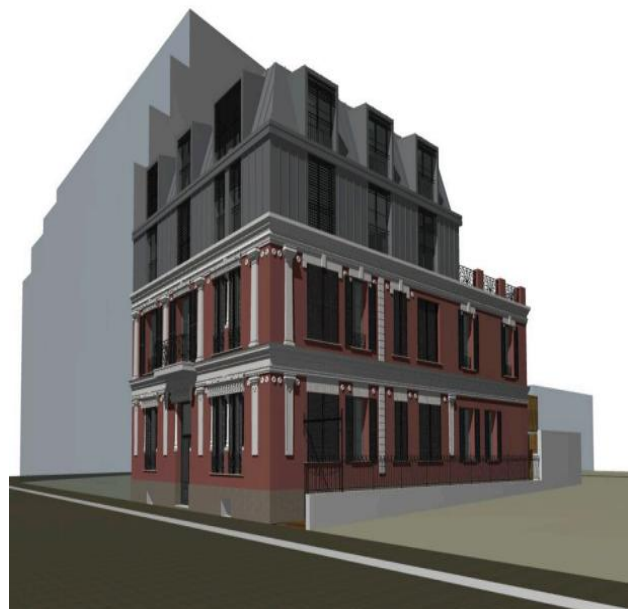
Variante en adoptant un rouge typiquement niçois sur la façade et un gris clair sur les éléments de modénature :

Le changement d'image est radical.

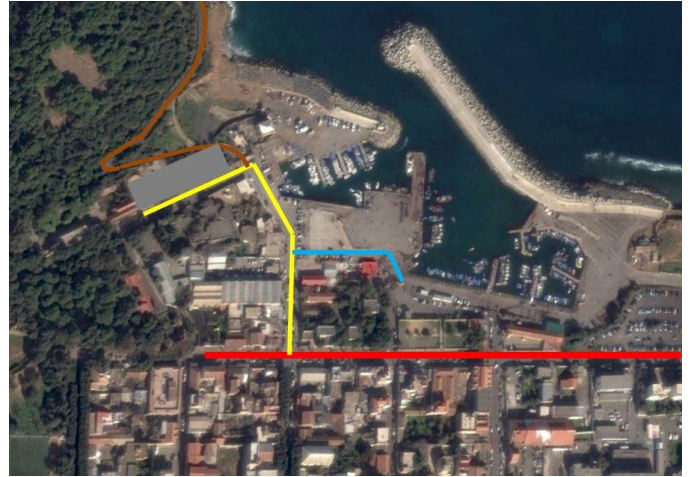
Plan d'accessibilité de la parcelle

Le terrain peut être accessible par l'intermédiaire de deux voies, une mécanique, facile de puis la RN11 considéré comme axe principal de la ville, et une deuxième piétonne à partir du parc archéologique

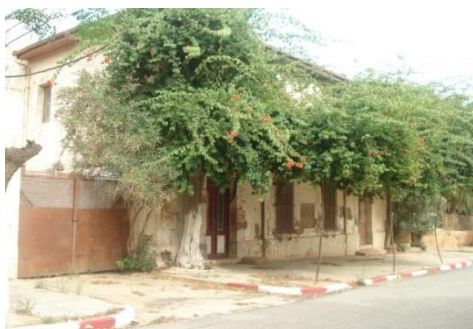
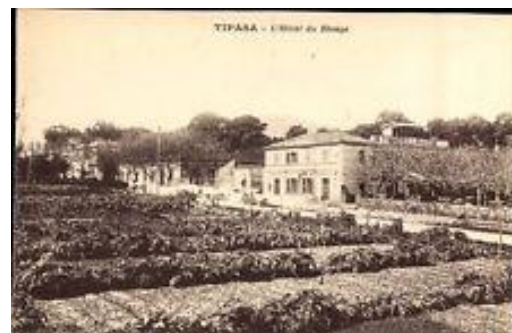
- Entité A** : construite en 1860 soit la première bâtisse de forme rectangulaire (12m x 10m), servait d'hôtel, elle se situe sur la partie sud de la parcelle sur la rue des frères BELOUANDJA, composée de deux niveaux, le RDC contient un hall d'accueil une partie administratif, une cuisine, et une salle à manger. L'étage est dédié à l'hébergement qui regroupe 5chambres, le bâtiment est construit en moellon et couvert par une toiture en tuile.

Photo de l'hôtel en 2013

Photo de l'hôtel Vers 1950

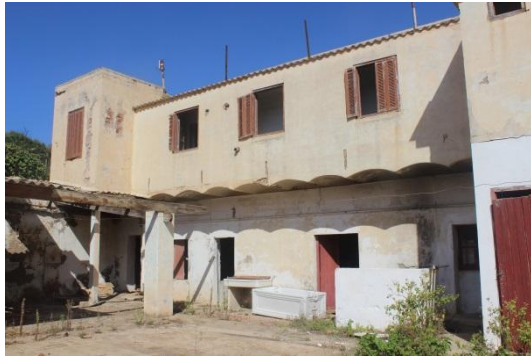
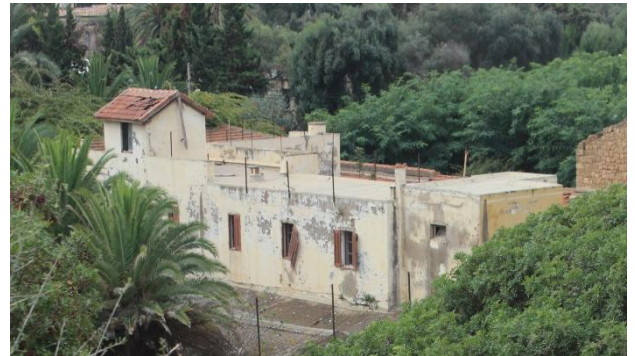
- **Entité B :** qui se situe du côté nord de la première bâtisse, rajouté a cause de l'insuffisance d'hébergement dotée d'une façade qui donne sur le jardin de l'hôtel de forme rectangulaire de (20m X 8m), aussi composée de deux niveaux, dont le RDC contient une extension de la cuisine, un dépôt et les locaux technique, à l'étage on trouve 5 chambres, le bloc est construit en pierre.

Vue intérieure de l'entité

Vue extérieure de l'entité

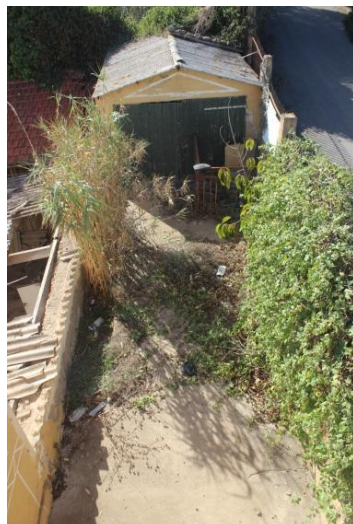
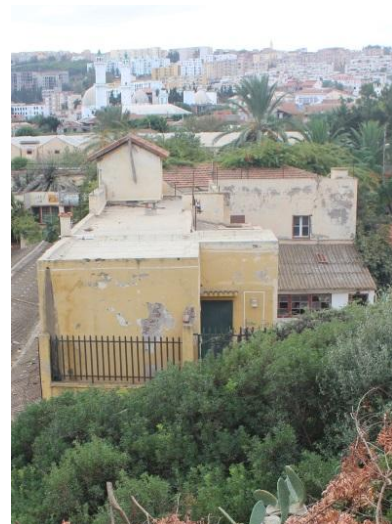
- **Entité C :** une sorte d'accès secondaire du côté du parc archéologique et qui donne directement sur l'étage de l'entité précédente vu la différence de niveau et un garage actuellement inaccessible, vers 1920, elle est construite en brique.

Vue sur le garage

Vue sur l'accès secondaire

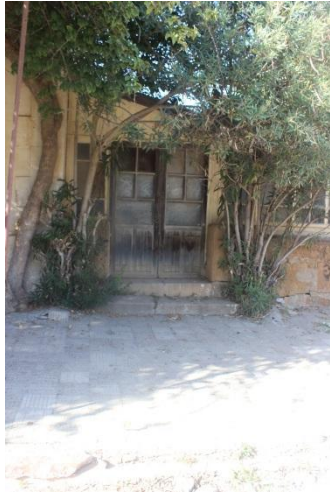
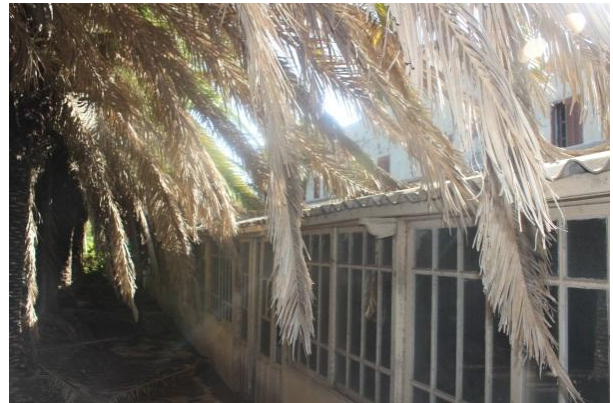
- **Entité D** : elle se situe du côté Est du bâtiment initial une barre de 28m d'un de longueur, qui s'étale sur un seul niveau qui donne sur le jardin de l'hôtel, servante d'aile de restauration, construite de bois et d'aluminium et couverte d'une ternerit, après que l'hôtel soit occupé par l'équipe polonaise PKZ de la recherche archéologique, cette aile devient des bureaux et atelier de travail.

L'accès sur la rue des frères BELOUANDJA

Vue sur l'aile à partir du jardin

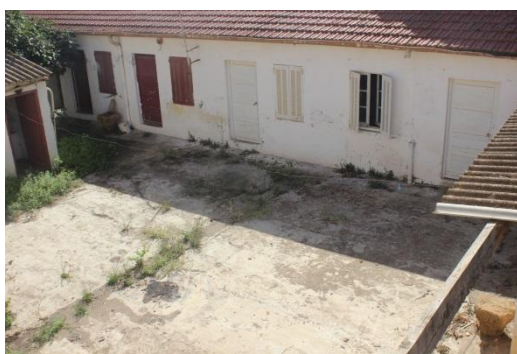
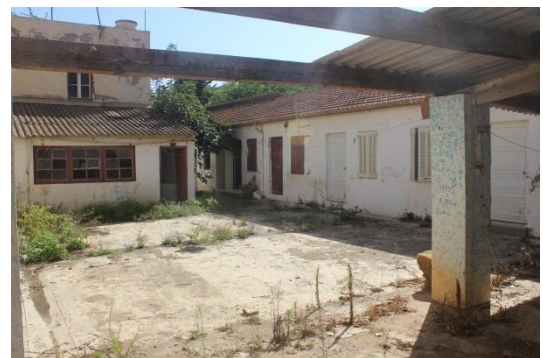
- **Entité E** : dernier bloc rajouté vers 1970, une barre de 24m de long du côté Ouest de la première bâtisse et qui donne sur la cour intérieure de l'ensemble, construit en brique pleine et recouverte d'une toiture en tuile, ce bloc a pour fonction administratif qui regroupe 7 bureaux après que l'hôtel se transforme en centre Magrébin ainsi que l'ex hôtel du rivage a pris sa forme finale.

Vue intérieure

Vue à partir de la cour intérieure

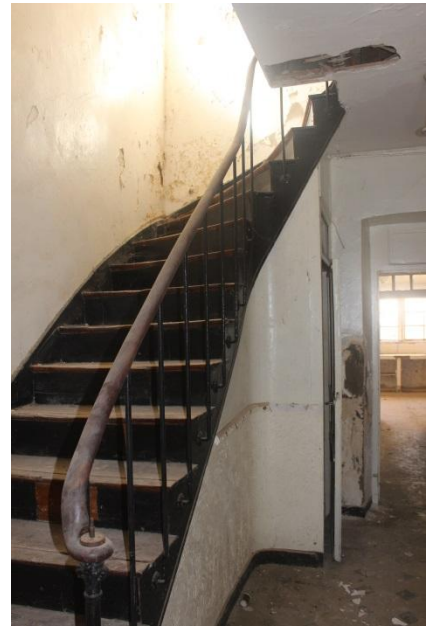
Escalier **A**

Elégant escalier 2 quart tournant chêne 1860, fabriqué en bois avec une rampe en fer forgé avec éléments décoratifs, 28 marches de 15,2 Hauteur à monter 436. Largeur complète avec les deux volées 300 Largeur de volée 127 Encombrement au sol : 560 au départ de la 1ère marche.

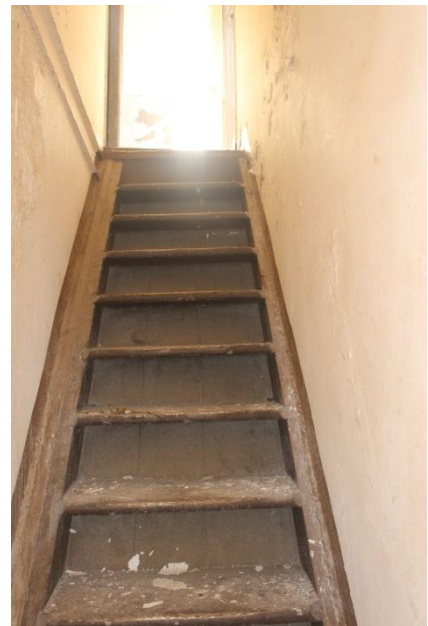
Escalier **B**

Escalier droit fabriqué uniquement en bois de 15 marches, d'une largeur de 90 cm

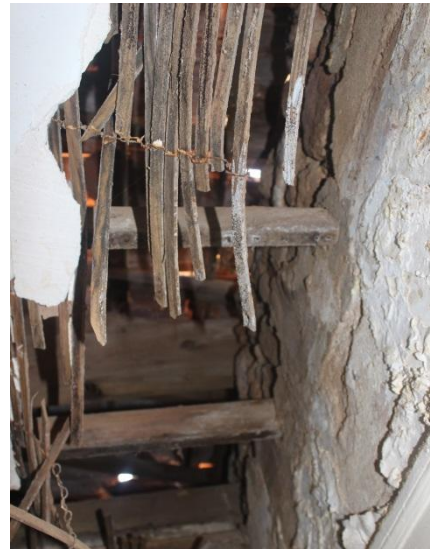
Plancher en bois

➤ **Plancher** : construit en bois supporté par des solives

- 01 - POUTRE
- 02 - REVETEMENT EN BOIS
- 03 - MORTIER DE CHAUX
- 04 - PLANCHES
- 05 - SOLIVES

Pour les planchers, il a été remarqué que la majorité présente un état de dégradation très avancé, résultat logique d'un édifice abandonné et mal entretenu étant qu'une aération indispensable à la durabilité des éléments en bois est quasiment absente.

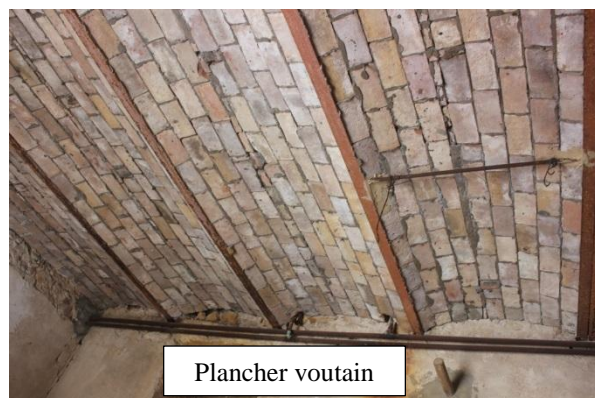
Plancher voutain

- 01 CARRELAGE 04 BRIQUE PLAINE
02 MORTIER DE CHAUX 05 PROFILE MÉTALLIQUE
03 REMPLISSAGE EN TERRES ET EN MORCEAUX DE BRIQUE PLAINE

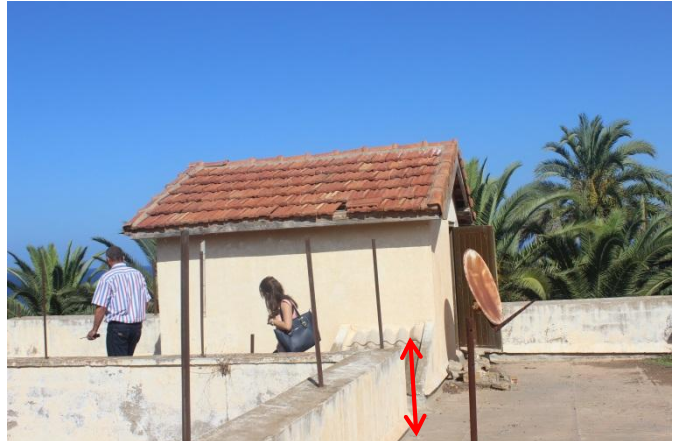
Acrotère, prise de la terrasse

rotère : Un acrotère en pierre d'une épaisseur de 30cm et de 50m de hauteur.

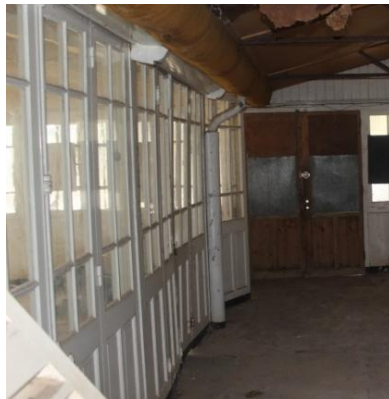
Cloison en bois

- **Cloisonnement :** en bois des panneaux de 10cm de largeur

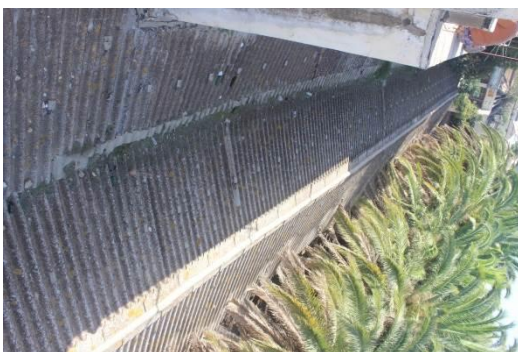
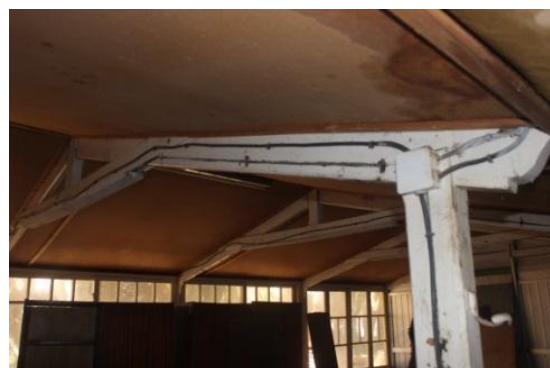
- **Toiture :** constitué de 3 versants en eternite, 2 versants reposent sur des madriers en bois, et le 3eme est posé sur des cornières métalliques fixées dans le mur.

Toiture en éternite

Intérieur de la toiture

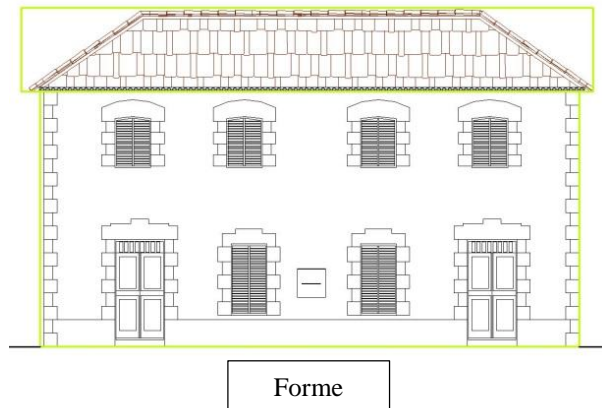
→ **La forme :** une forme rectangulaire simple de 12m et de 7m de hauteur

→ **L'organisation :** la façade se compose de 3 parties, un sous-bassement en pierre tailler, le corps aussi en pierre, et la toiture

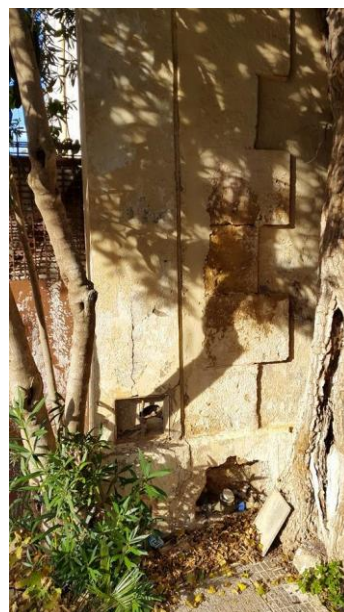
Chainage d'angle

Chaînes d'angle et encadrements de baie constitués de pierres ou brique en bossage harpé

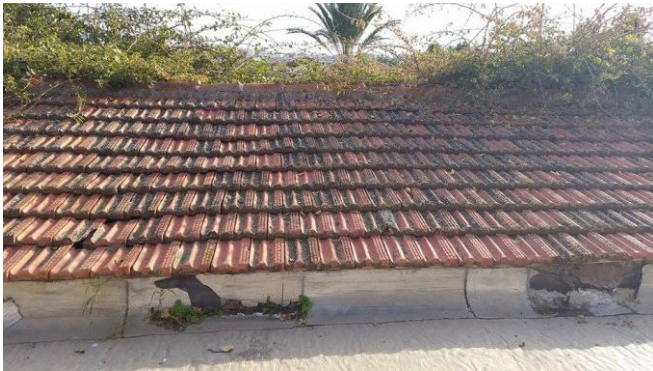
Toiture de l'hôtel

Toiture a 4 versant plus au moins plate avec une parfaite symétrie, faites de tuile mécanique.

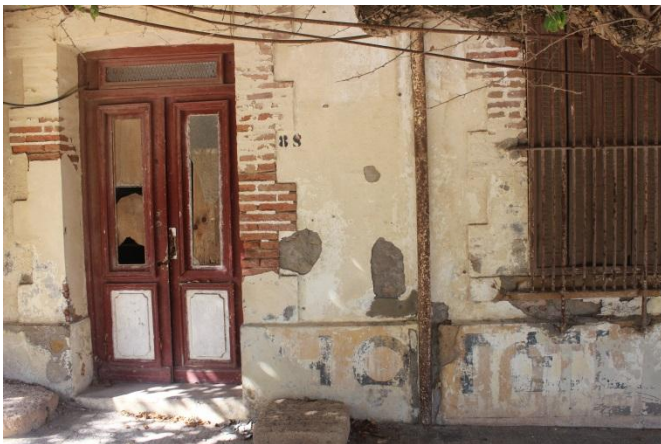
Façade EST

Les murs porteurs ne présentent pas de graves désordres, et afin de leur conférer une meilleure rigidité, il faut procéder au traitement des fissures.

Le second est l'altération du mortier servant à lier les briques entre elles, cette dégradation est visionnée au niveau des briques non enduites, ce qui peut être expliqué par une agression atmosphérique.

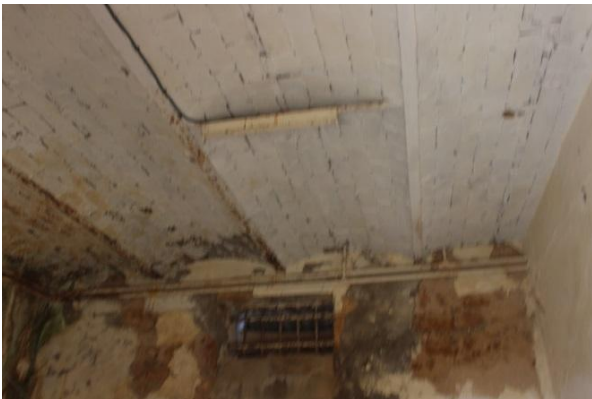
Chambre

Au niveau des murs les dégradations constatées ne sont que superficiels dont les quels on remarque quelques taches de couleur noire et moisissures, et qui ne peuvent être liées qu'aux problèmes d'humidité

Les mêmes problèmes constatés à l'extérieur sont aussi présents à l'intérieur comme la pathologie de cloquage, qui a été massivement observée dans les murs, sauf que dans ce cas l'agressivité de l'humidité qui a accentué le problème.

Ajouté aux problèmes déjà signalés, une constatation visuelle et prouvée par des touchés manuels confirment l'infiltration des eaux par les toitures transpercées qui représentent un sérieux problème d'étanchéité qui a nuis à la qualité des murs et des planchers.

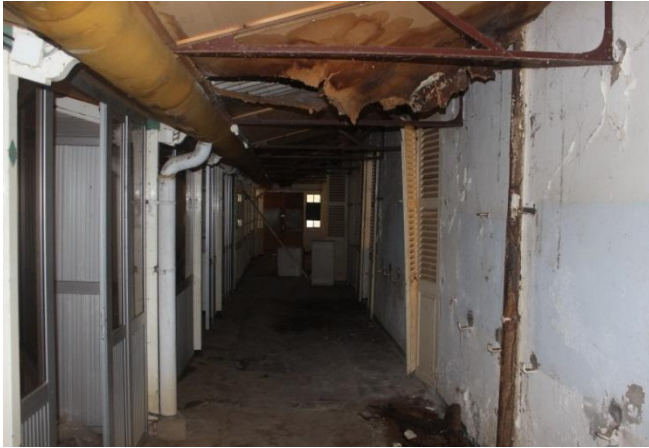
Atelier

Ajouté à cela la sensibilité du bois à l'eau dont aucune protection n'a été prévue.
