*ANNEXE :*  
*Projet urbain*

# Situation de l'air d'étude

# Délimitation de l'air d'étude

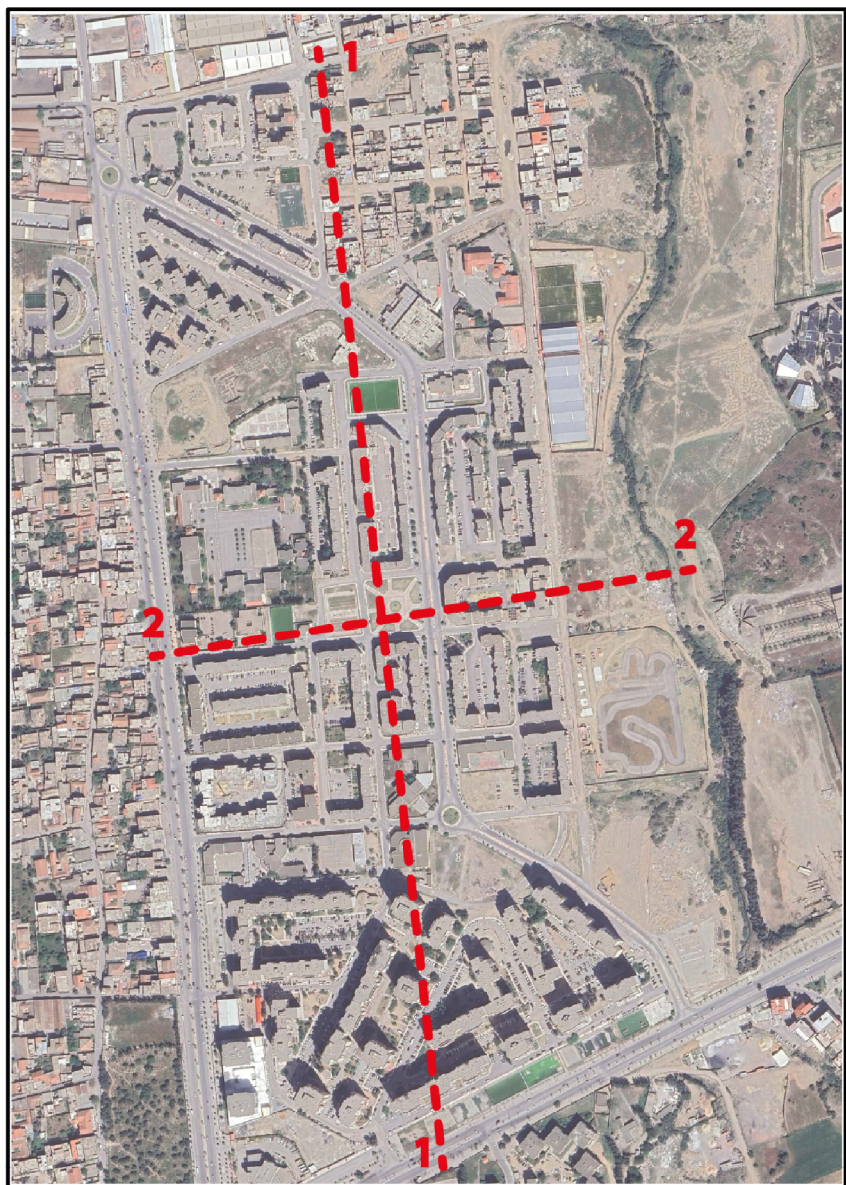
Carte topographique

Synthèse :  
Pente tres faible et négligable

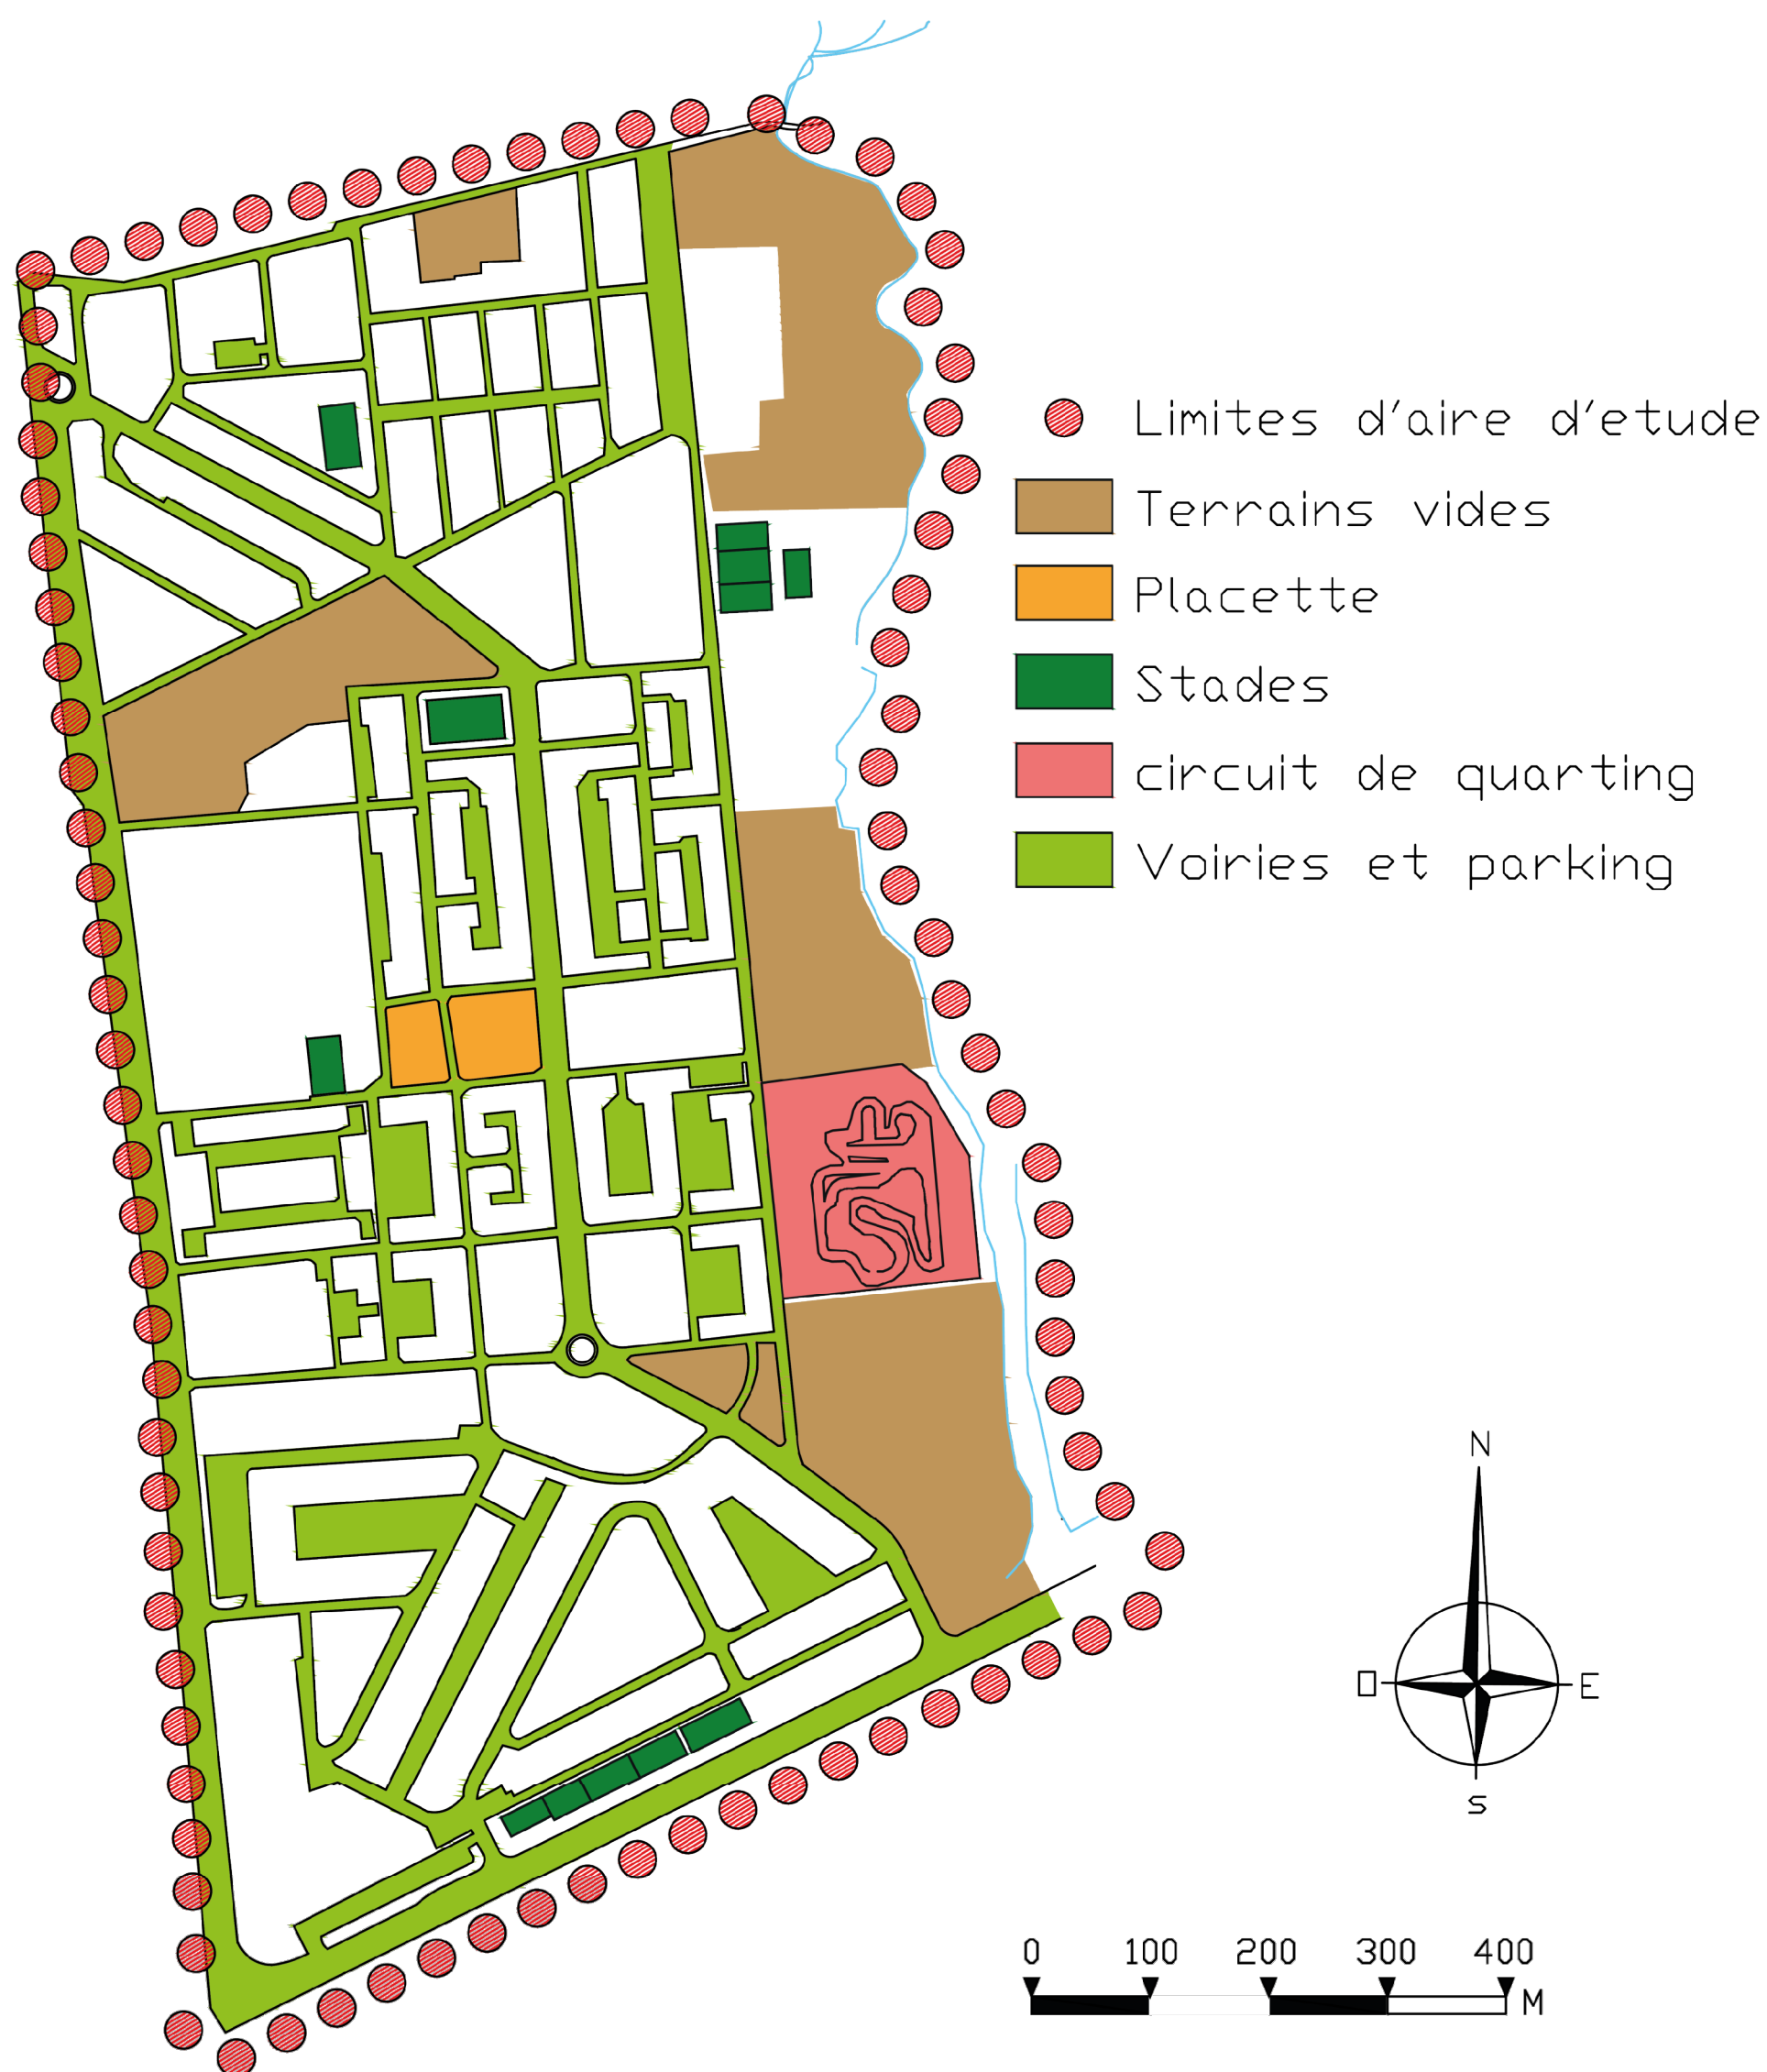
## Carte du non bâti

- Le site comporte énormément de terrain nue et c'est la majorité d'espace non bâtis (90052 m<sup>2</sup>) surtout a l'Est limité par l'oued

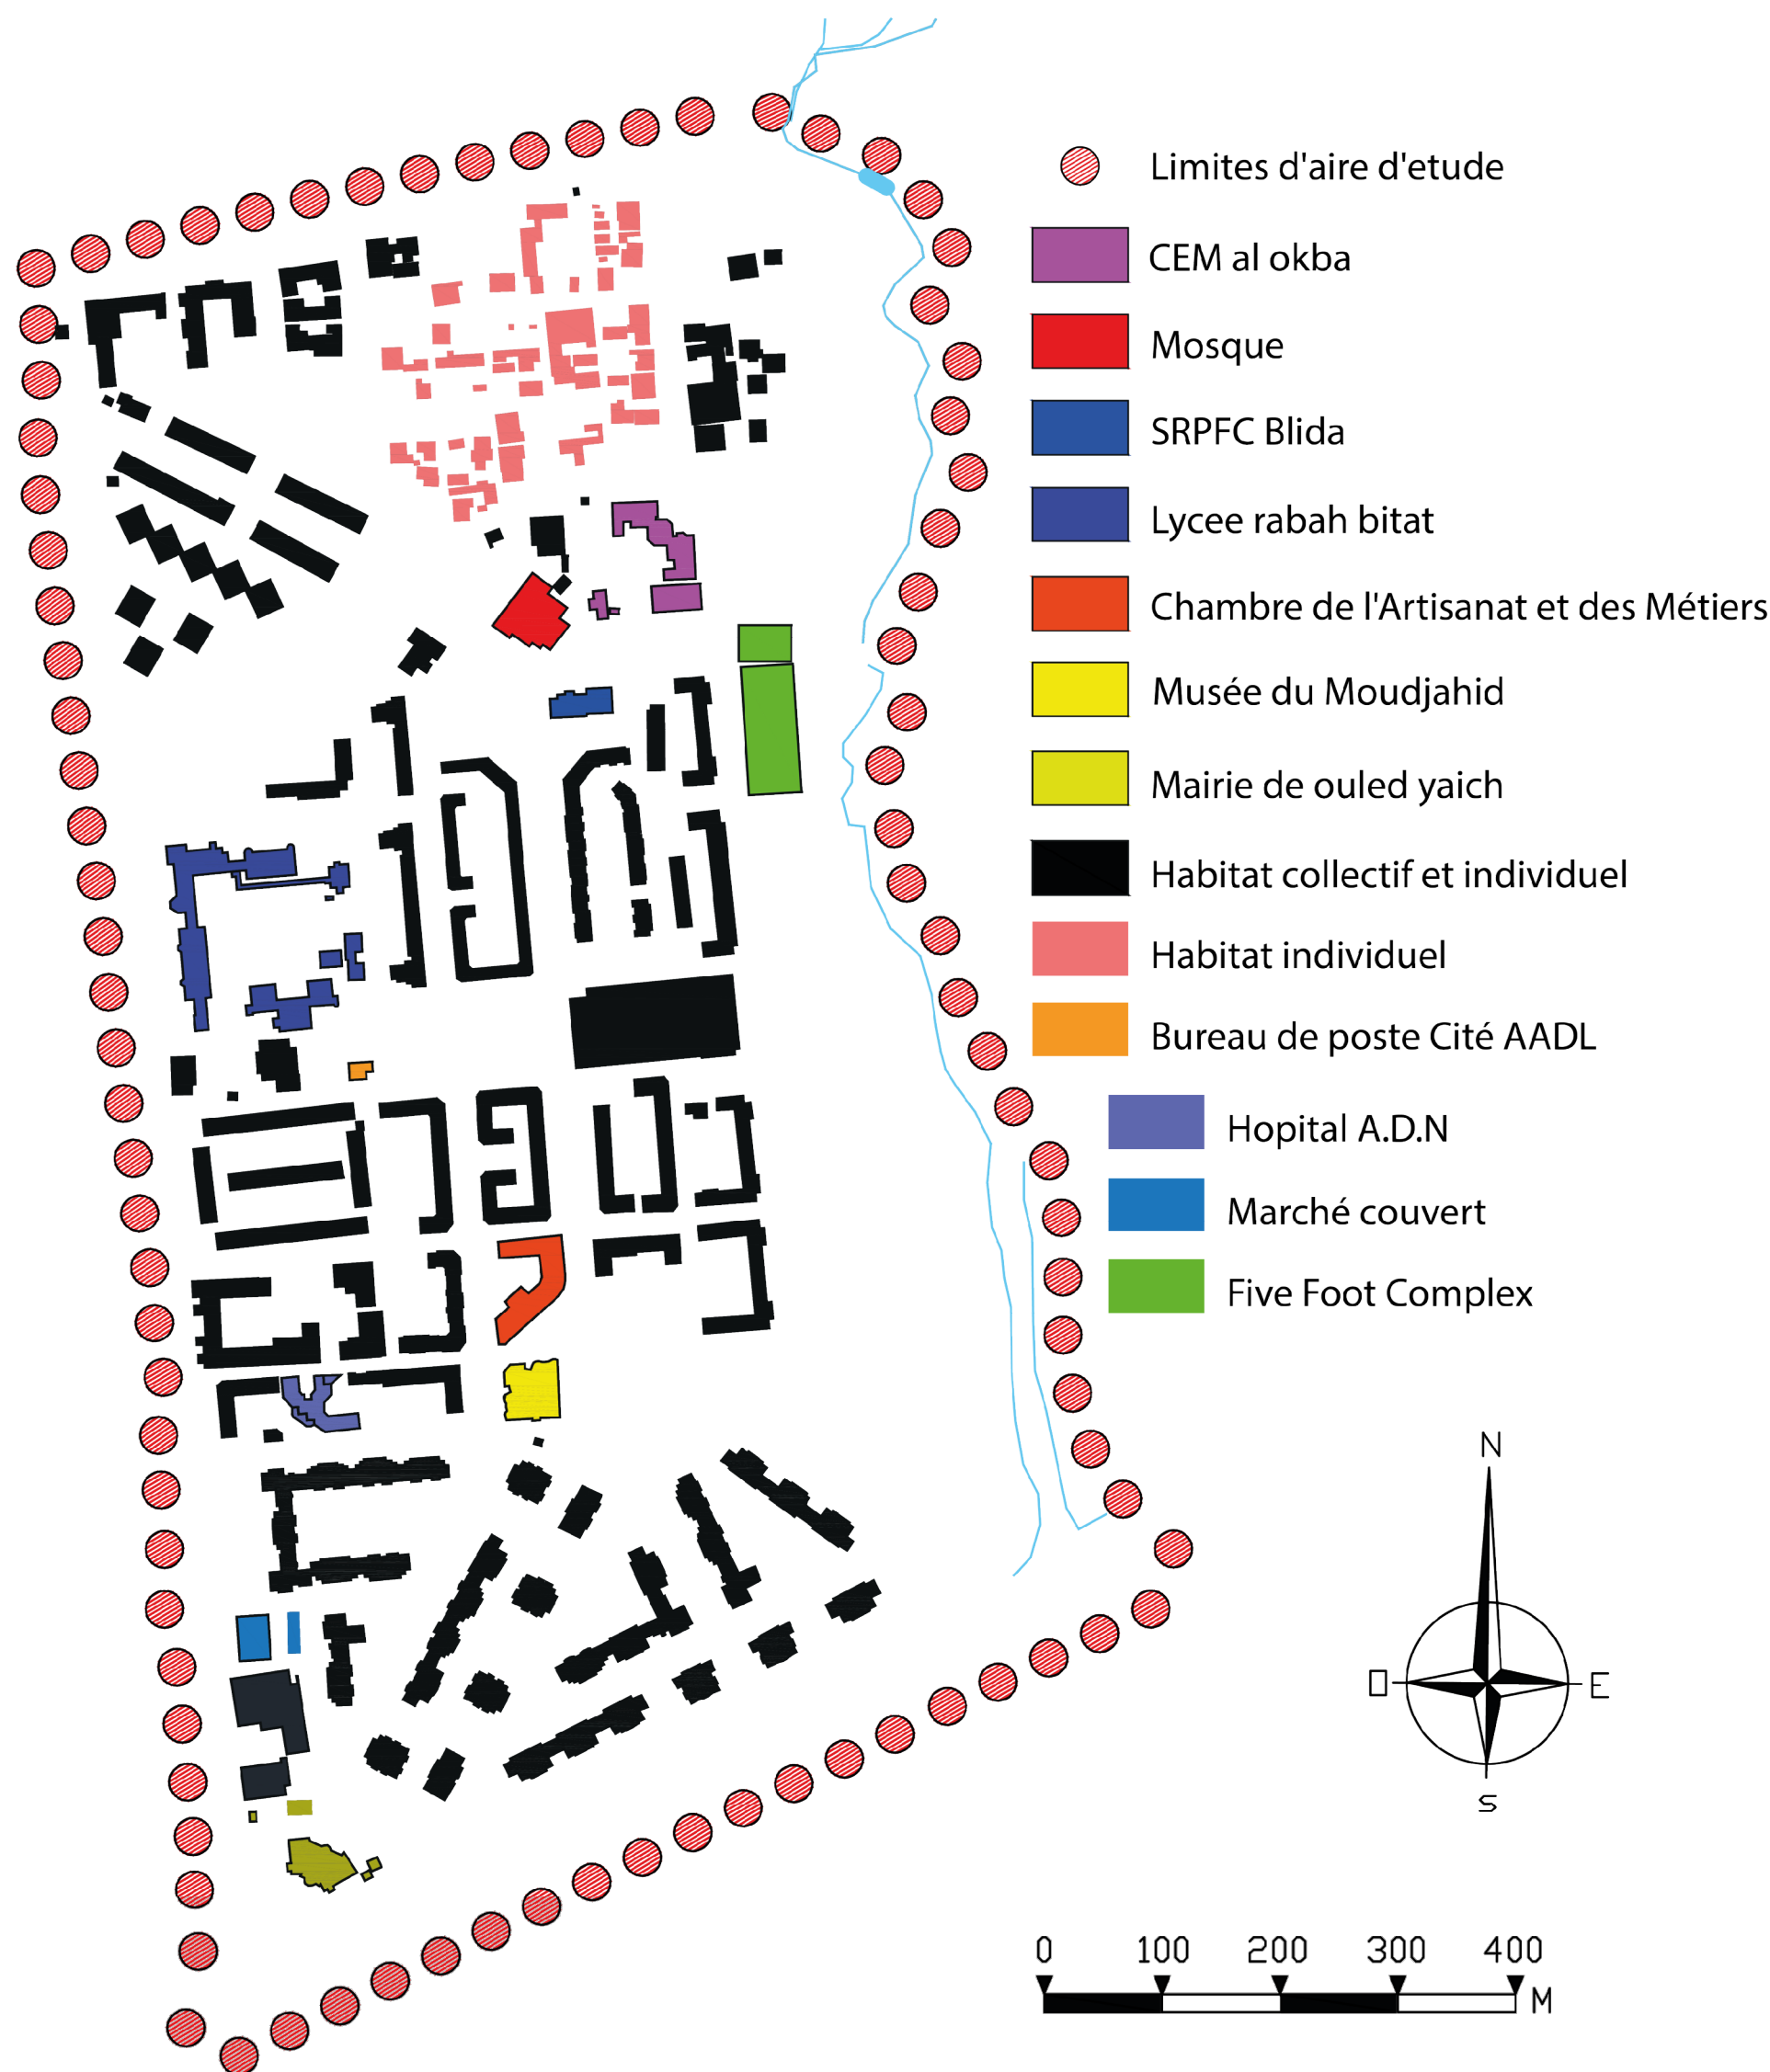
Carte Typologie du bâti

- La catégorie du bâtis dominante dans le site est l'habitat
- On constate aussi un manque d'équipement collectif et une absence des équipements sanitaire

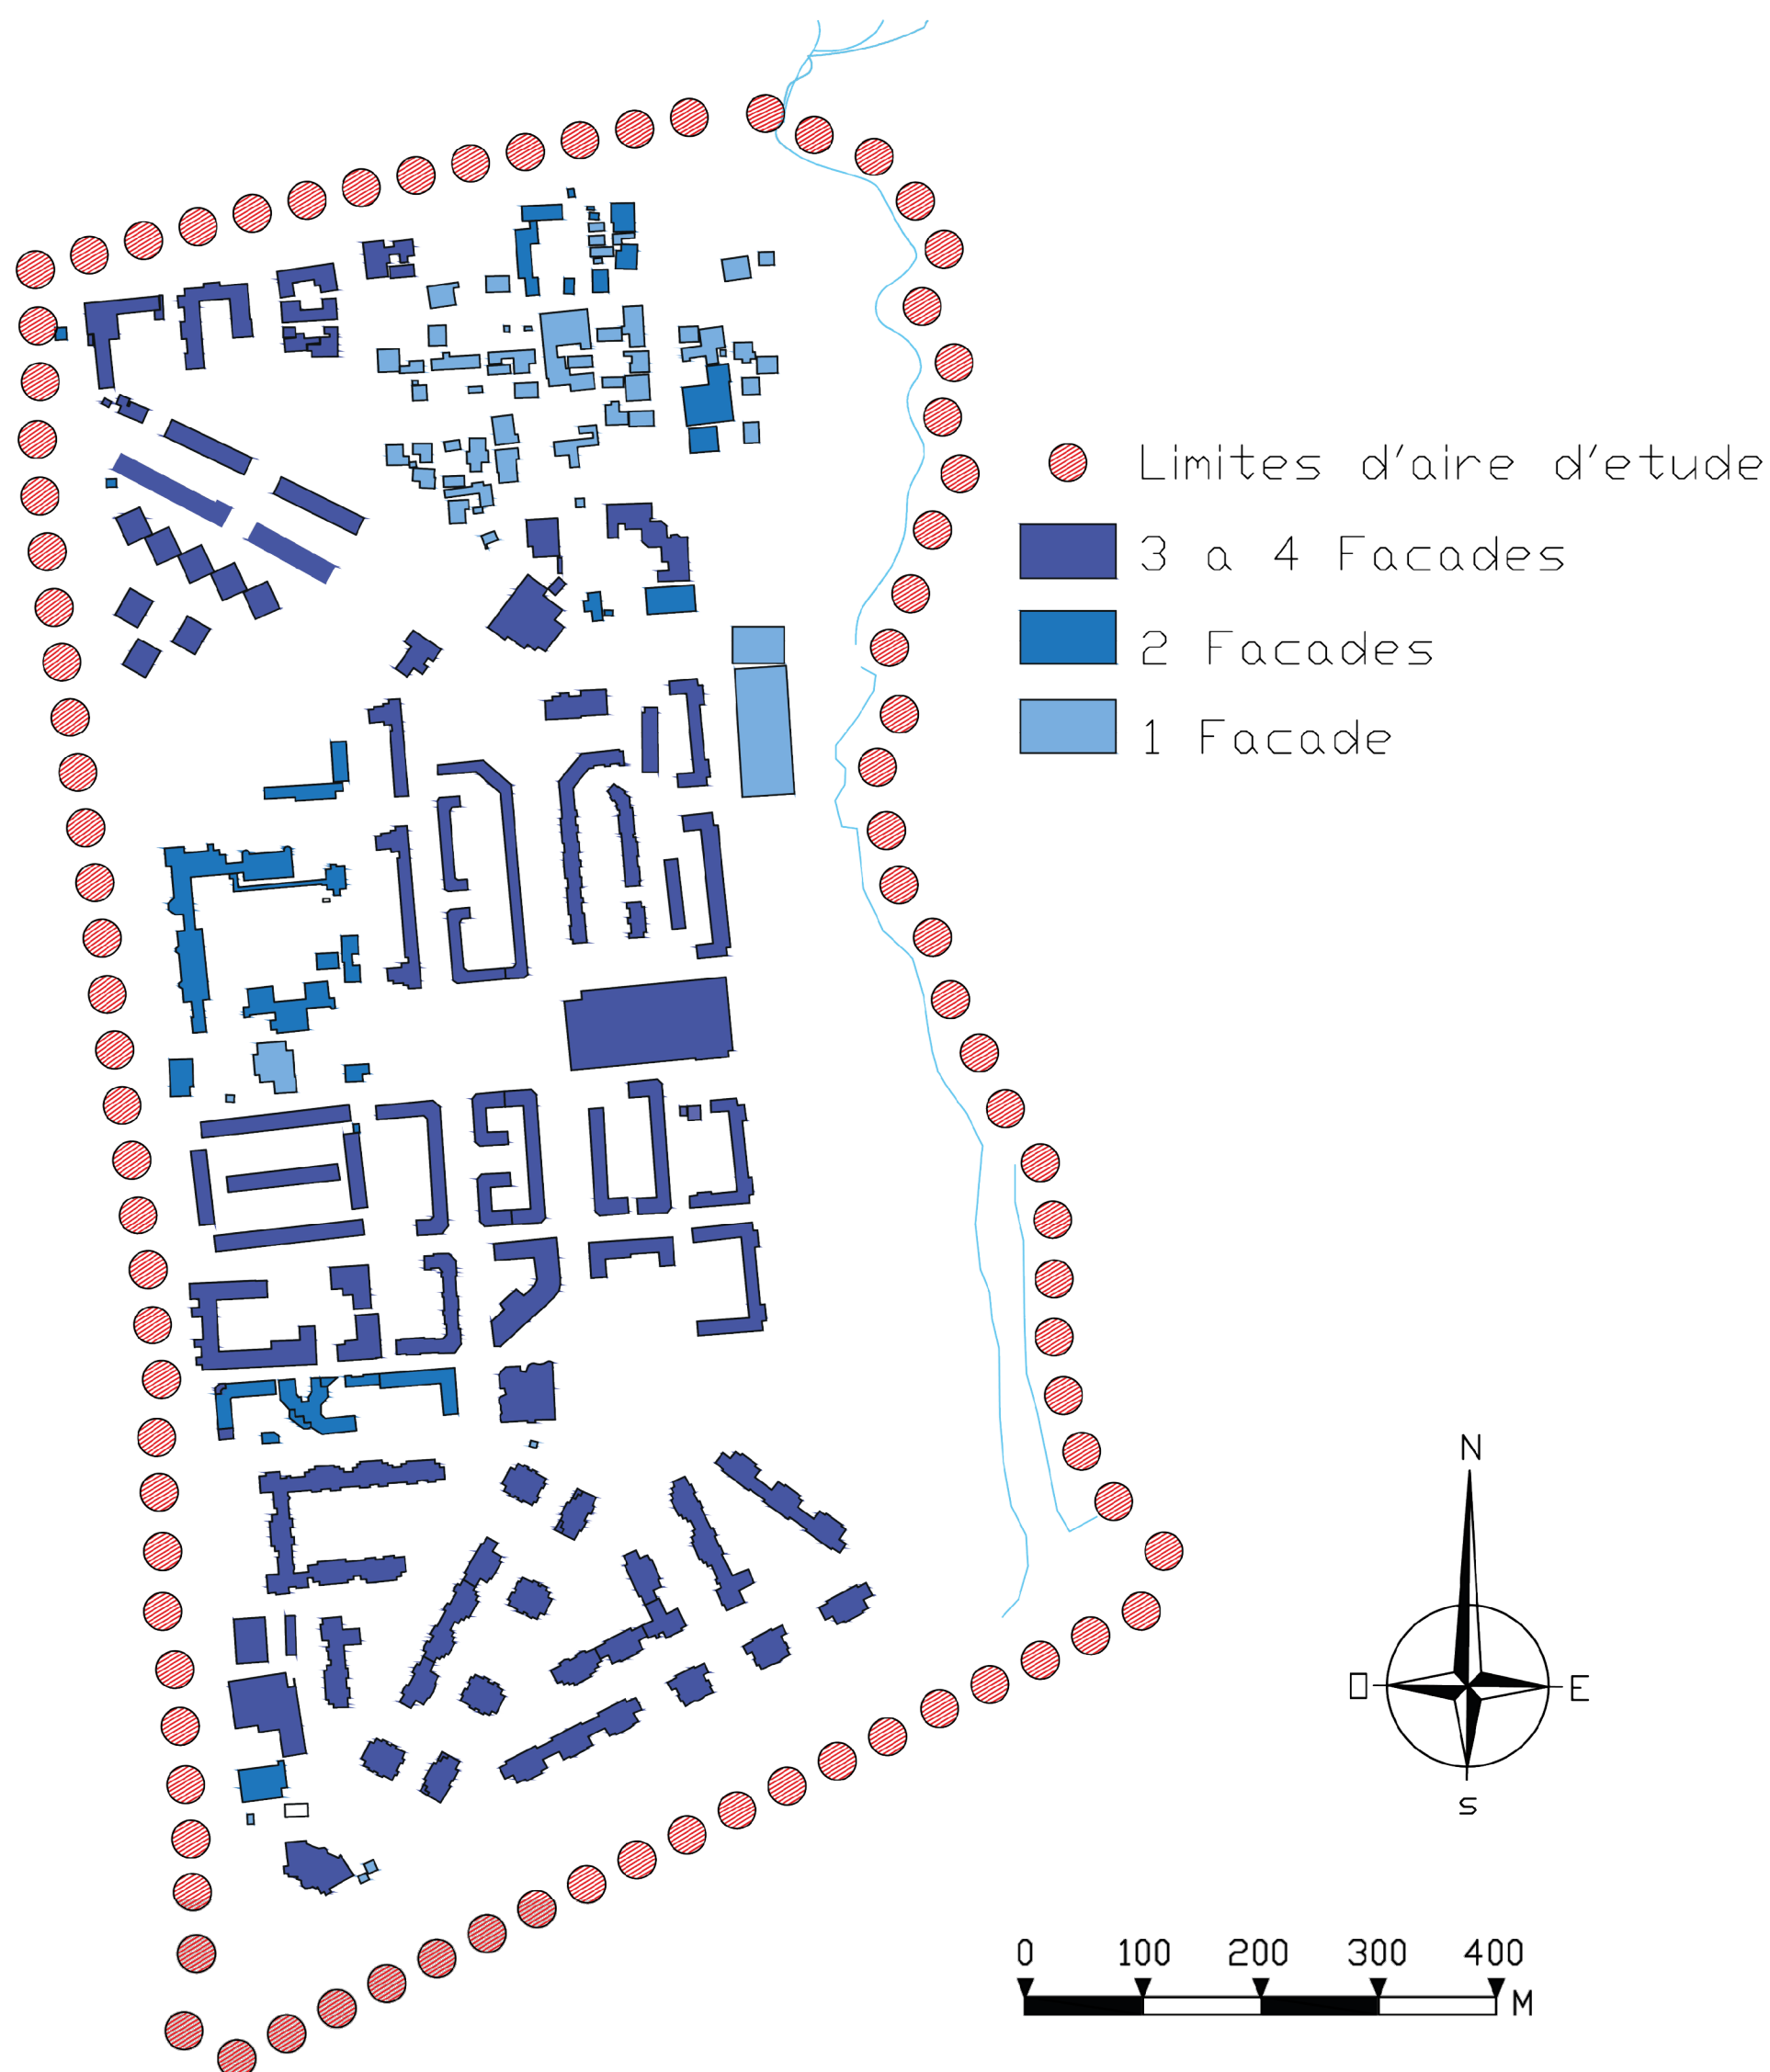
## Carte continuité du bâti

- Tous les bâtiments d'habitat collectif on de 3 à 4 façades
- On retrouve le bâtis avec 1 façade au nord du site au niveau des habitat individuel

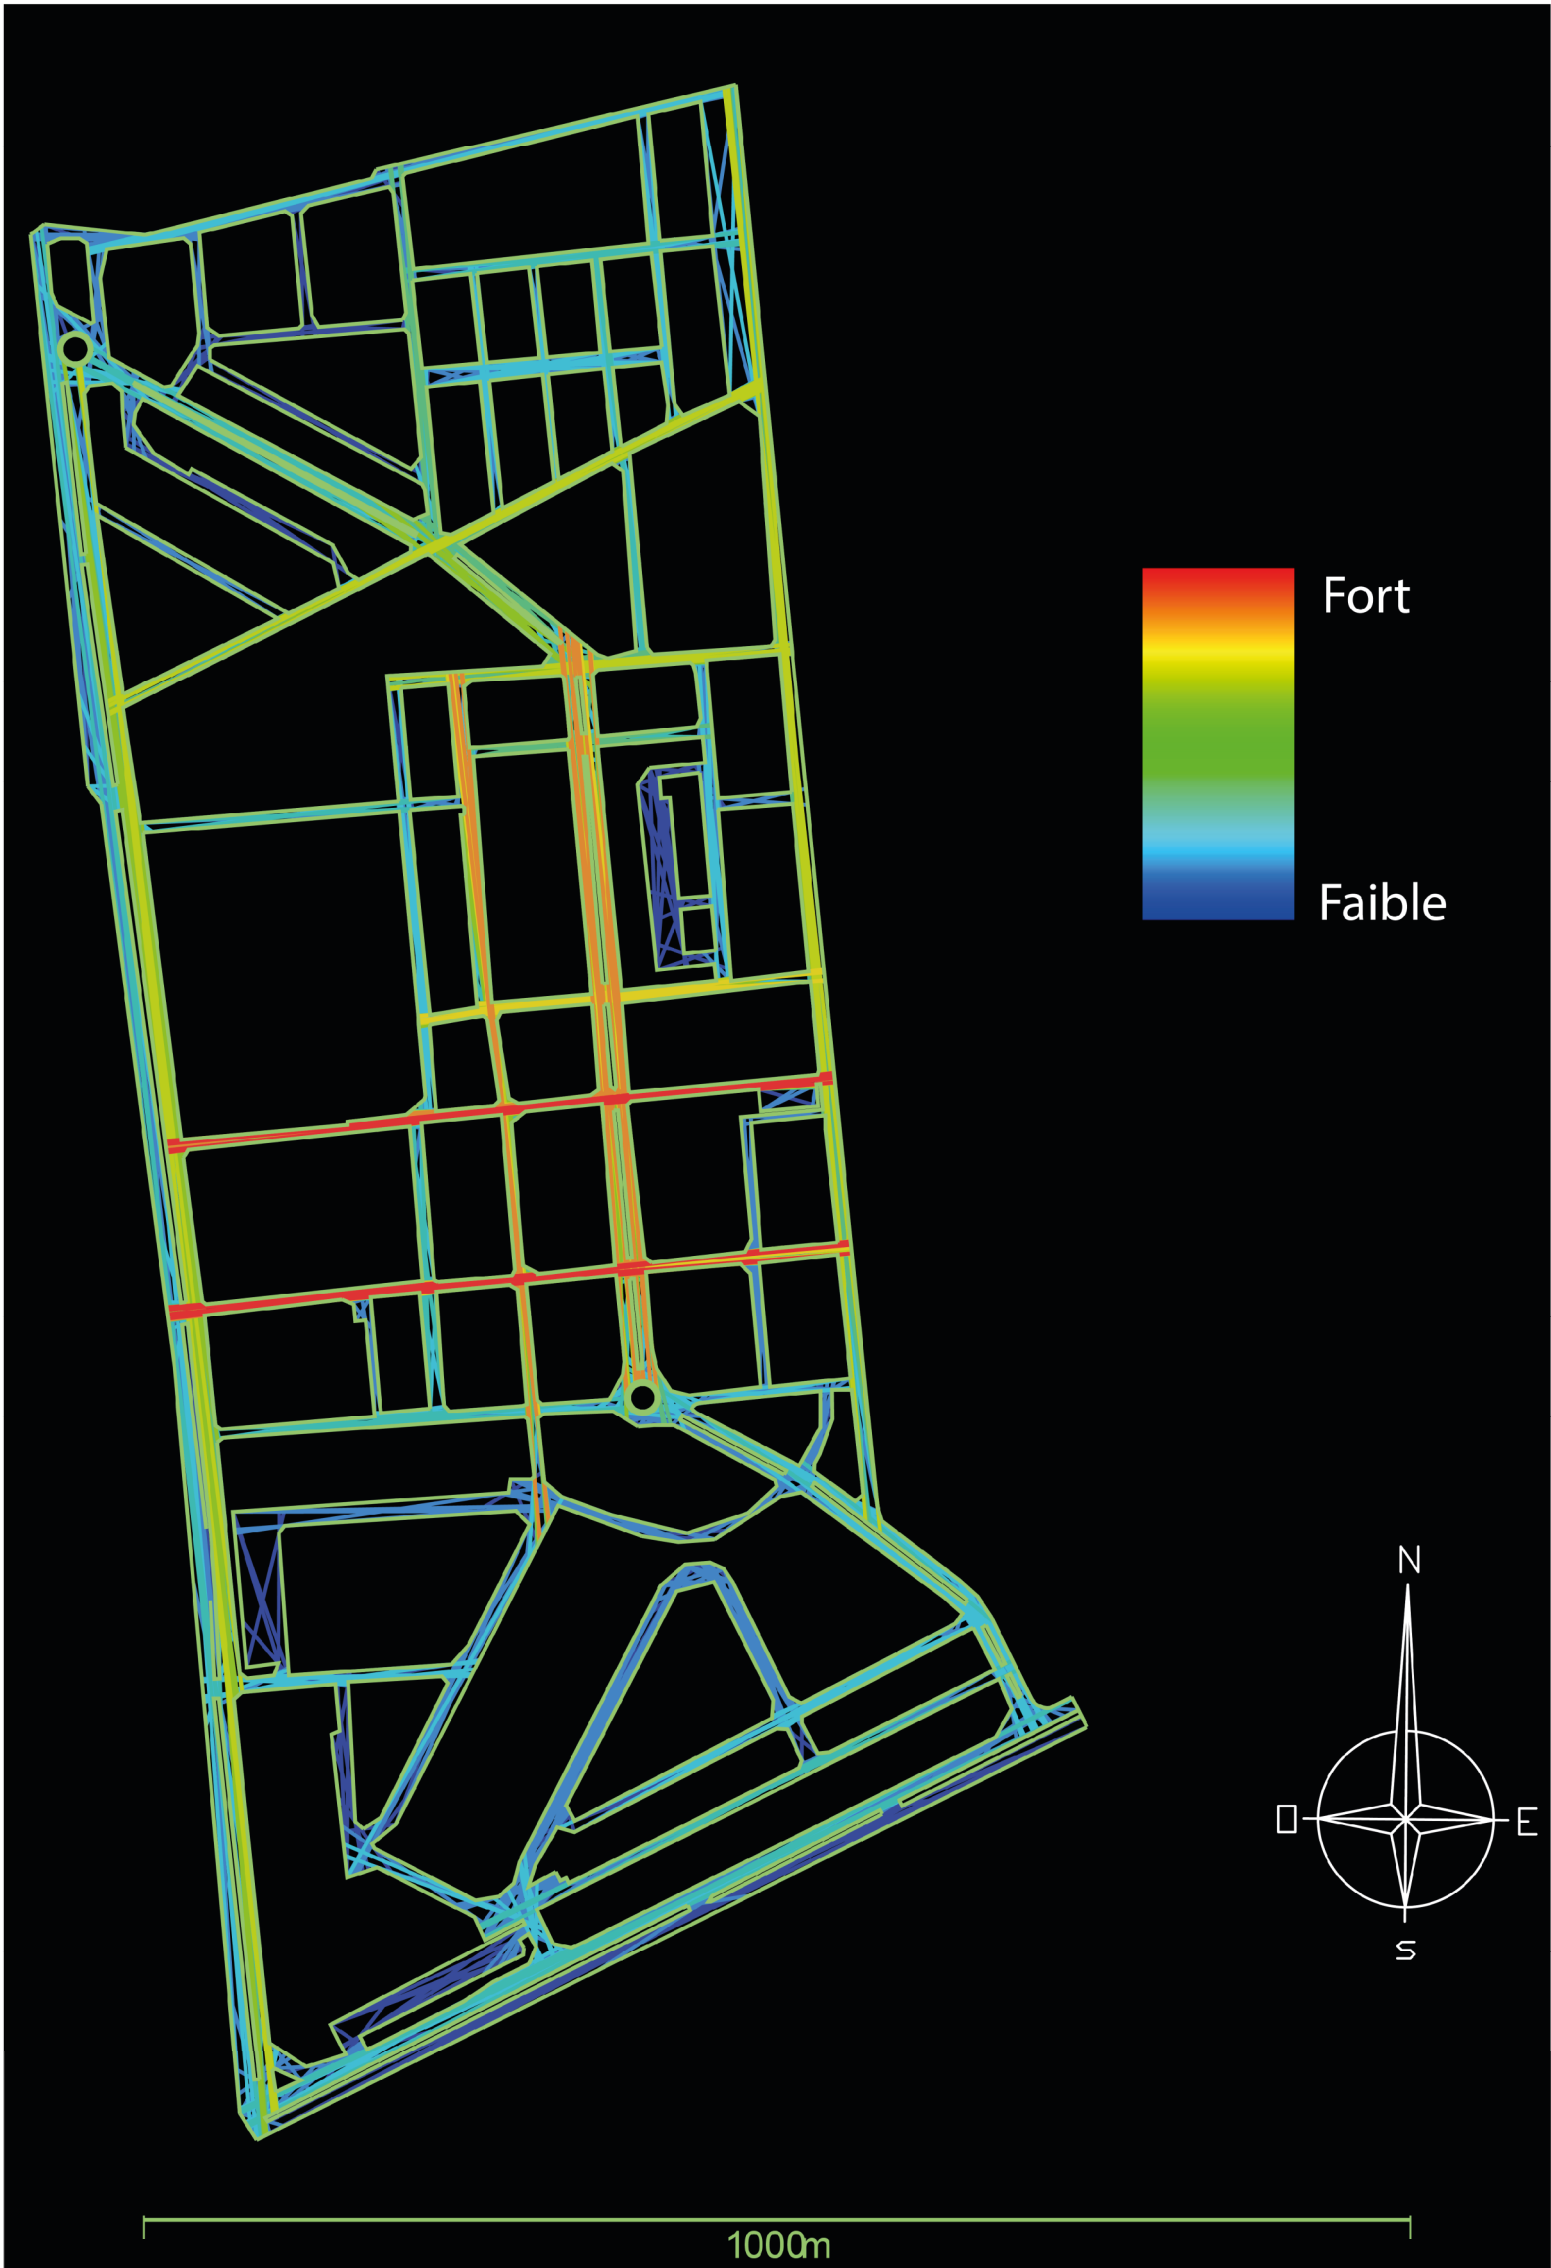
## Carte de Connectivité

- En comparant les résultat de cette carte avec la carte des voirie et des nœuds on trouve que les rue les plus connectée se trouve au milieu du site donc les voies tertiaires et c'est laou on trouve la plus forte densité de nœuds a 4 directions (13 nœuds) .

- cette carte montre le nombre de connexions chaque rue a avec ses rues adjacentes

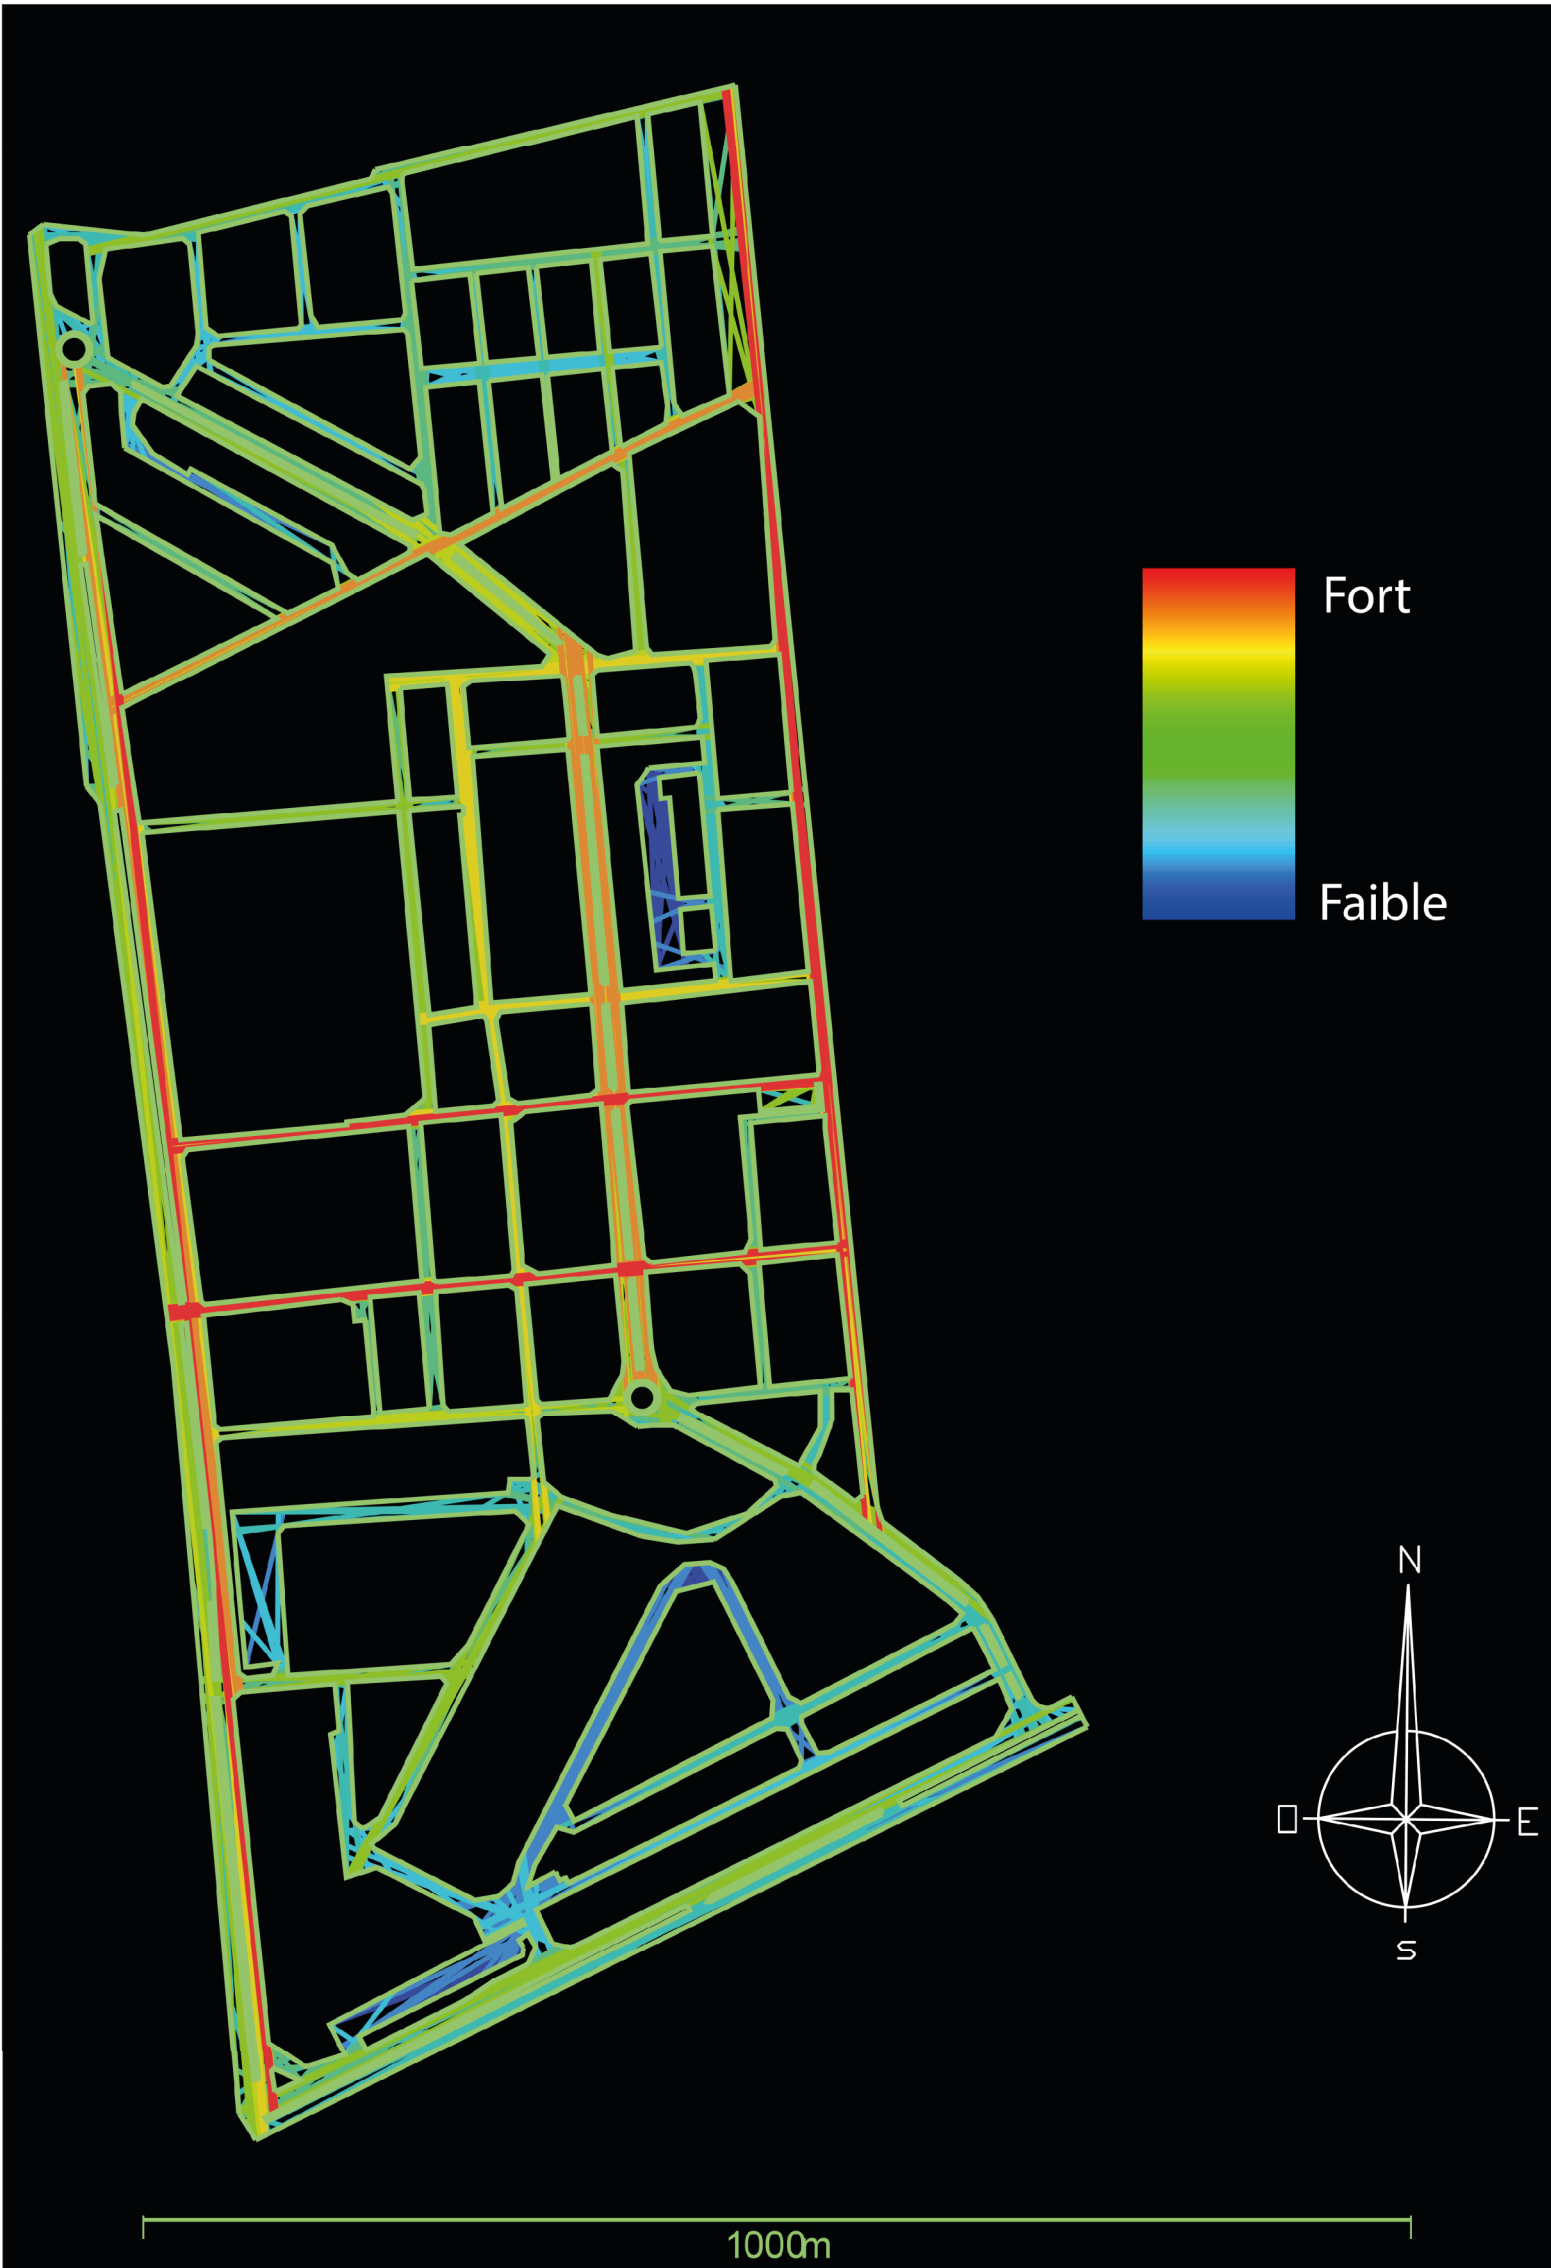
Carte D'Intégration HH

- Comme on la conclue dans la carte de mobilité le site na pas vraiment de problème au niveau de la circulation vue que toute les rue sont connectée et qu'il ne comporte aucune impasse. Cependant on remarque que les rue les moins intégrée se trouve au nord ou on trouve les habitat individuel et au sud au niveau de la cite Benyoucef Benkheda, ce qui peut donner une image mental ou une sensation d'avoir 3 zones différentes qu'on peut remarquer même dans la carte des gabarit.

- Cette carte montre le calcul de la proximité ou de l'accessibilité de chaque rue par rapport à tous les autres

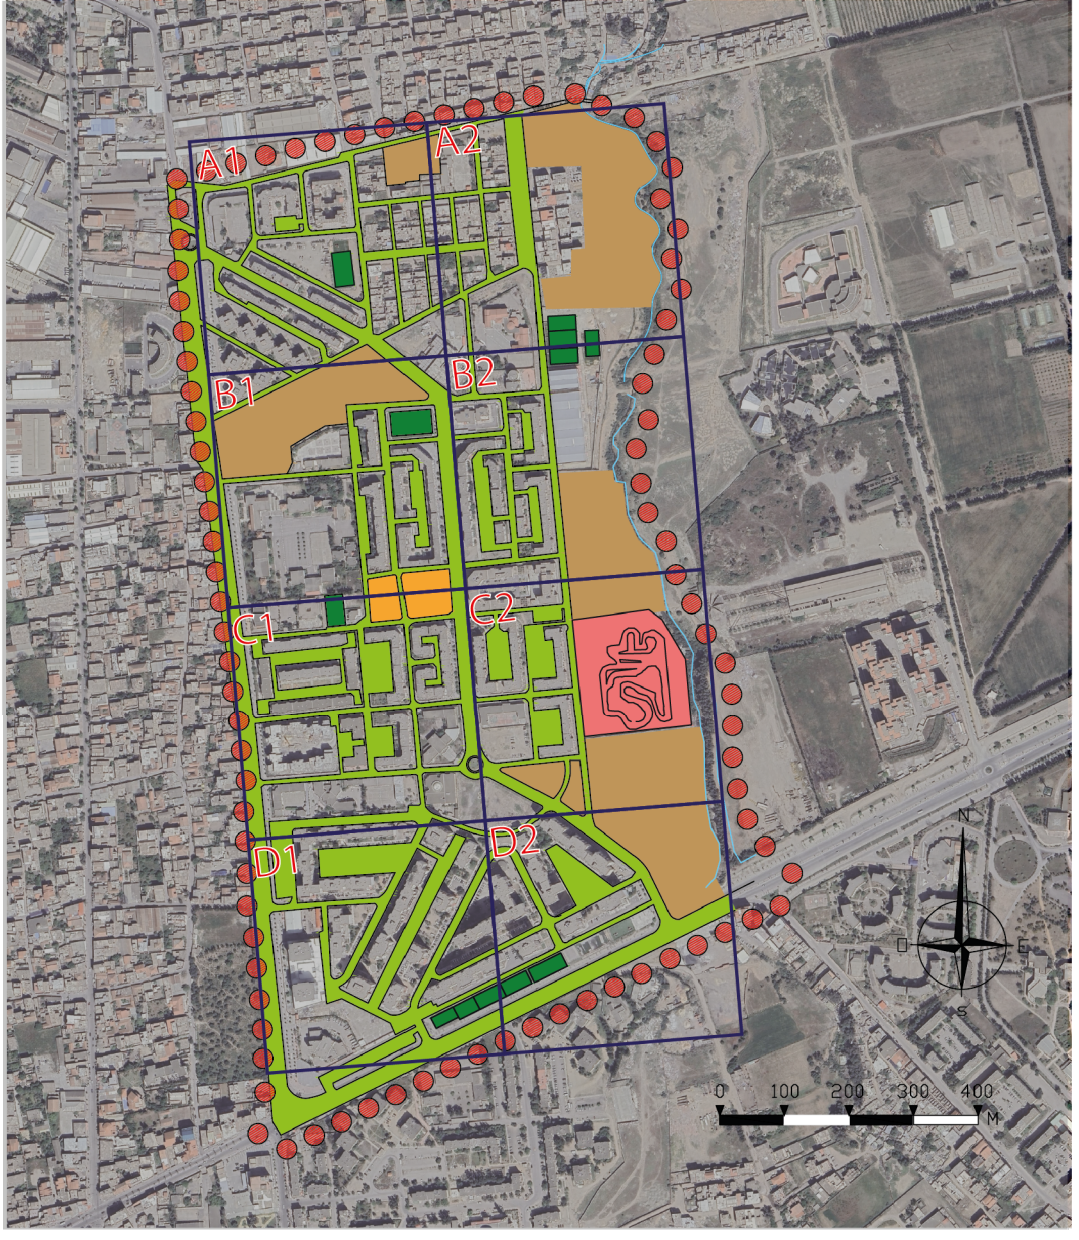
Carte du non bâti

- Limites d'aire d'étude
- Stades
- Terrains vides
- circuit de quarding
- Placette
- Voiries et parking

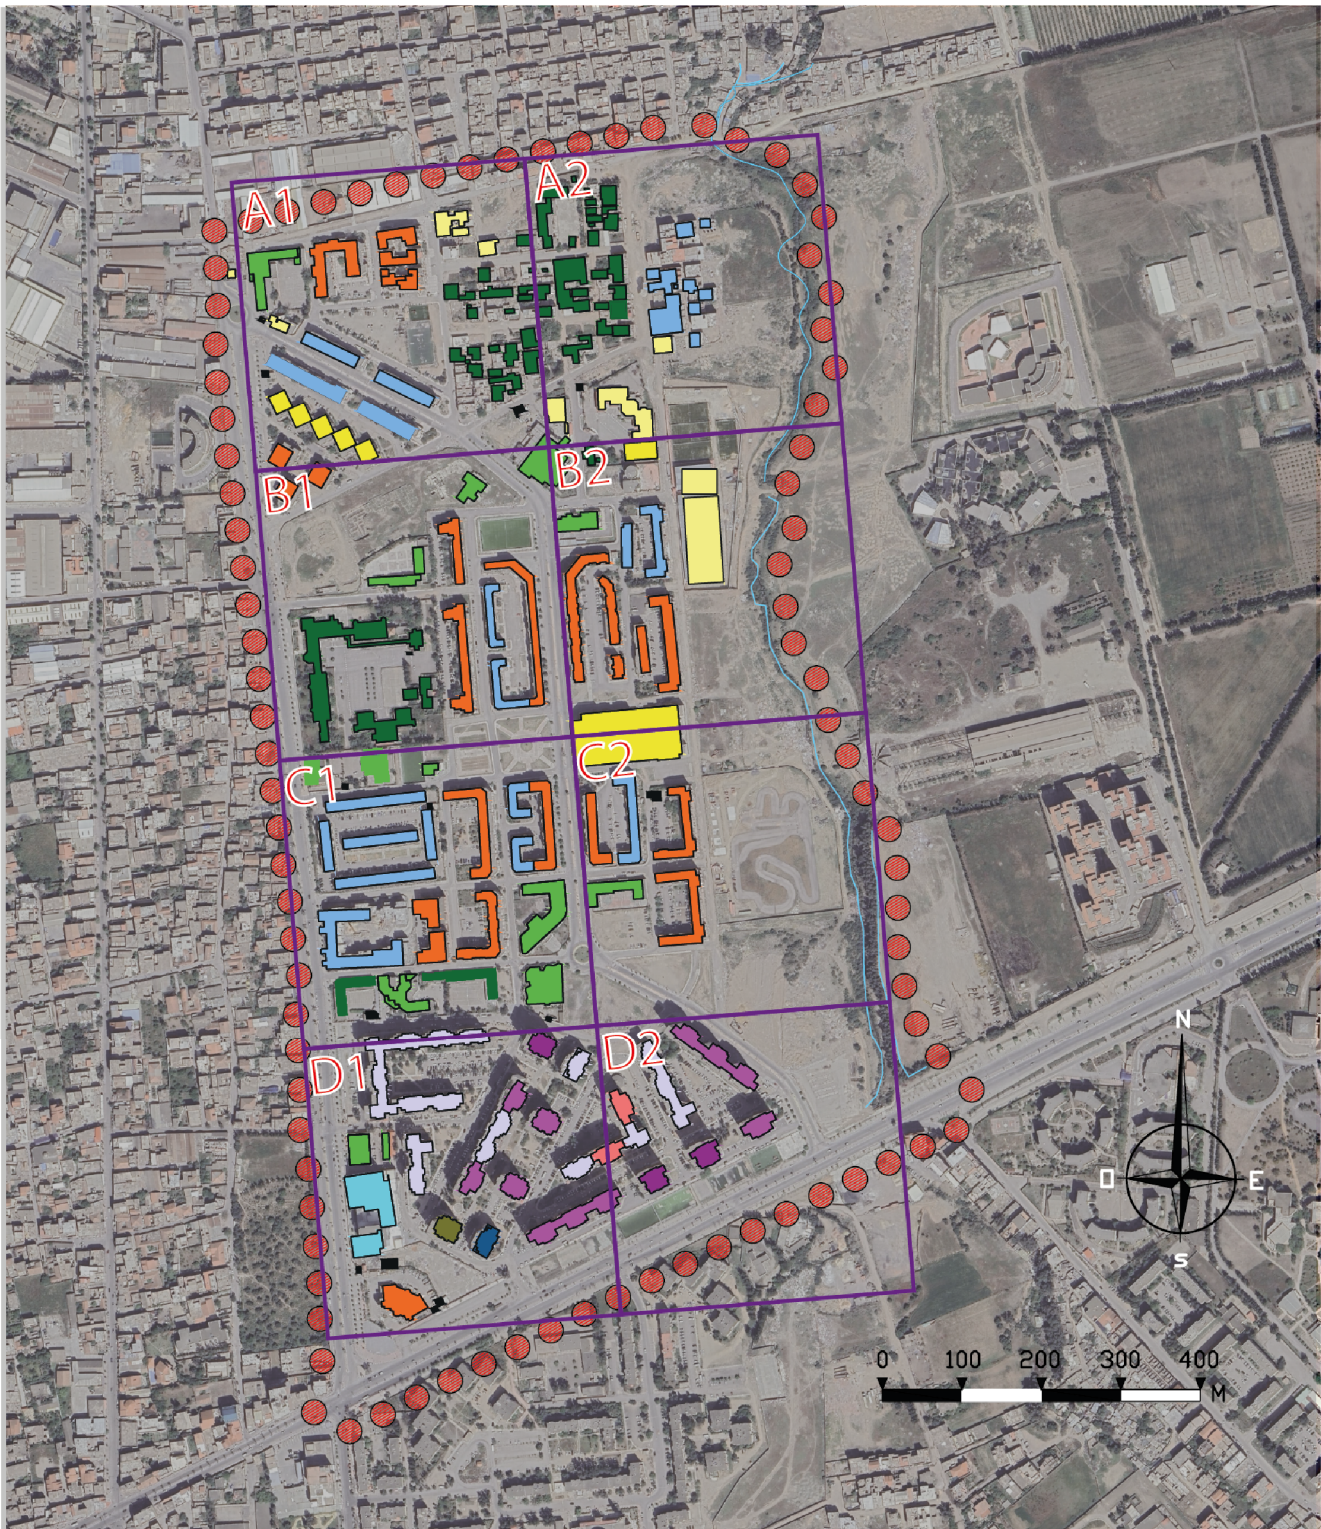
Carte du gabarit du bâti

Cette diversité de hauteur cause un problème au niveau de l'harmonie surtout par rapport au **Groupe 1**, et ça crée une image mentale d'avoir 3 partie alors que c'est le même site.
