*ANNEXE :*  
*Projet urbain*

# Situation de l'air d'étude

# Délimitation de l'air d'étude

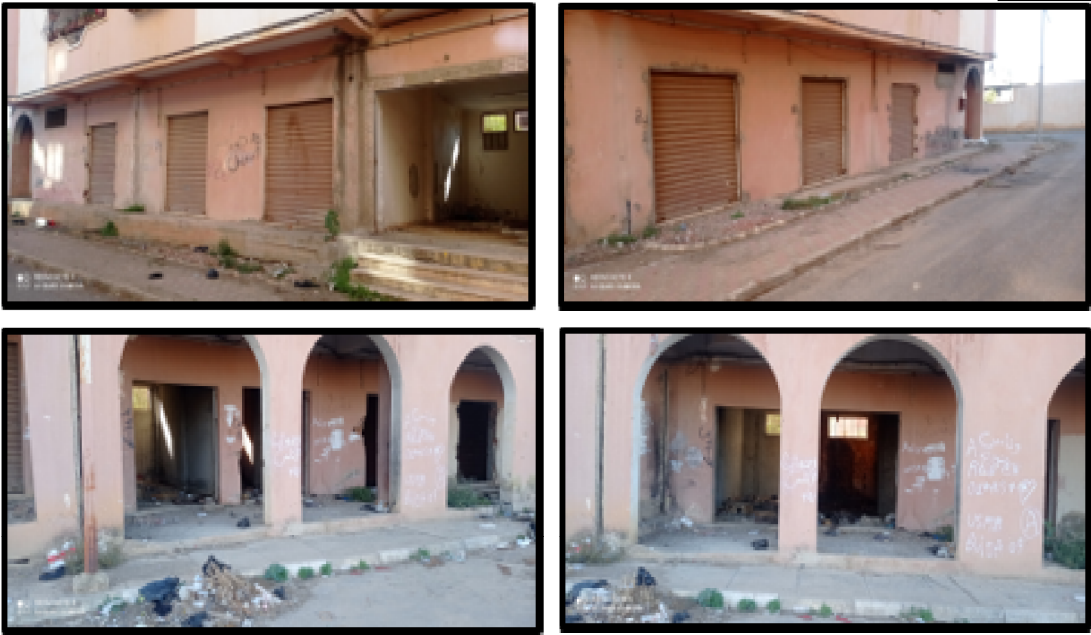
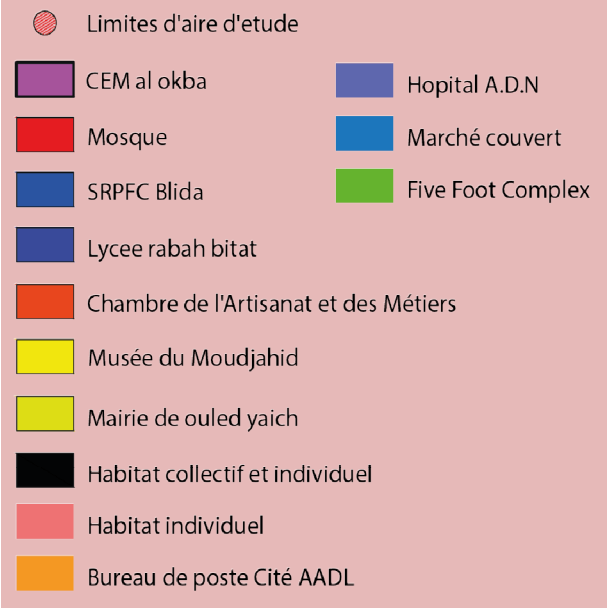
### Photos des magasins du sites

On remarque qu'il y a beaucoup de Longueurs ouvertes ce qui traduit une forte présence de commerces de proximité.  
Malgré la dominance des longueurs ouvertes mais presque tous les magasin sont fermer a cause du manque du public.

- Après une analyse détaillée et de multiples visites du site on remarque qu'il est séparé du reste de la ville on peut en déduire ça en voyant les magasins des RDC qui sont fermés et la majorité d'entre eux sont dans un très mauvais état, la cause de cette séparation est le manque d'équipements publics et la présence de multiples friches inexploitées qui sont devenues une source de pollution.
- Cette séparation cause aussi un manque de sécurité pour les habitants du quartier et réduit la qualité de vie de ses habitants.

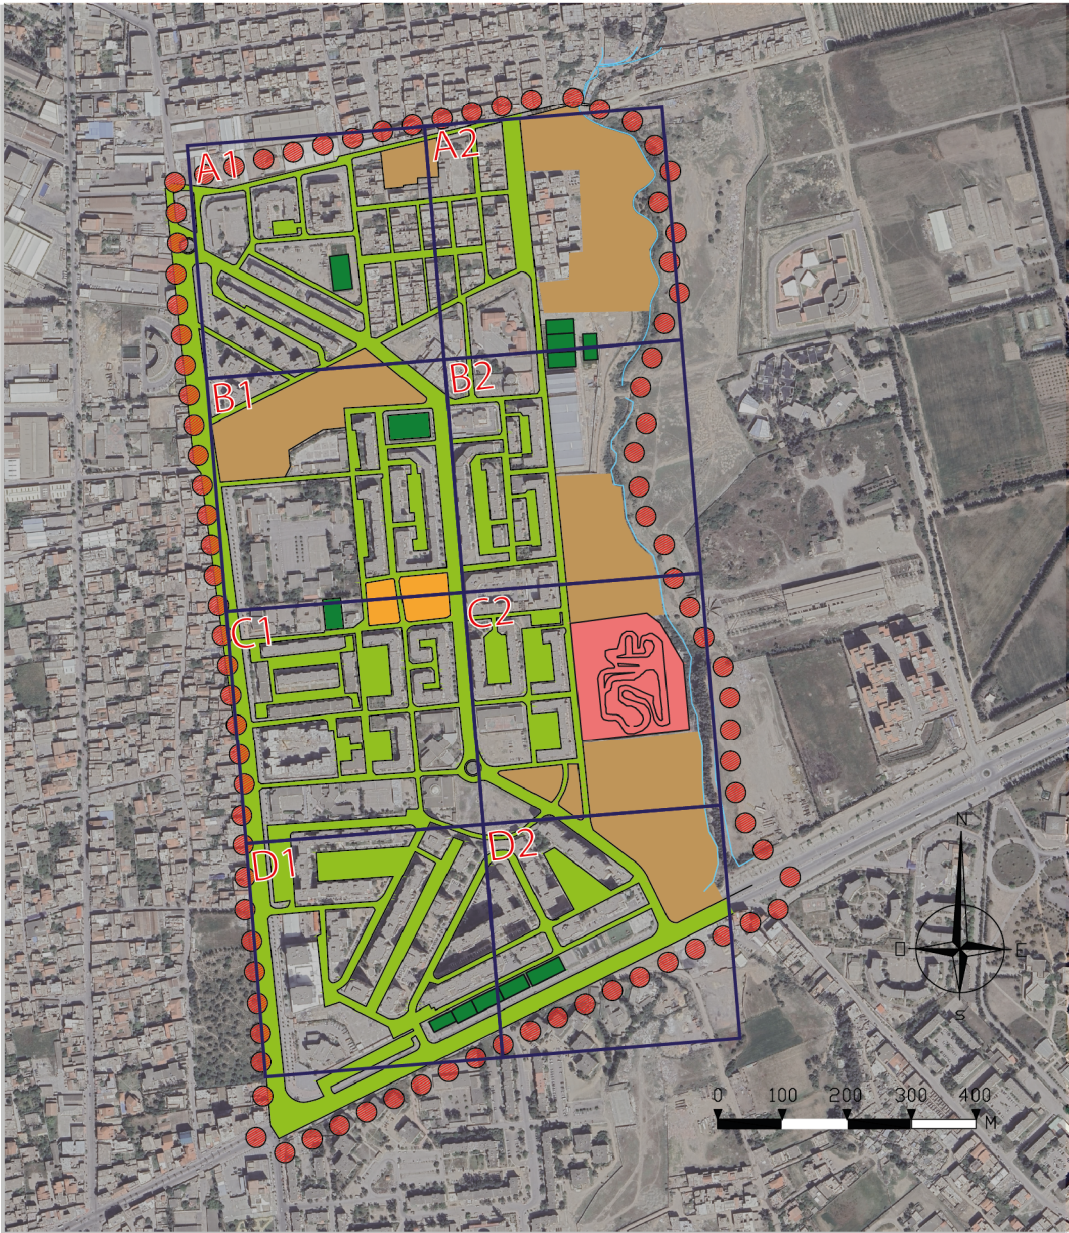
Carte du non bâti

- Limites d'aire d'étude
- Stades
- Terrains vides
- circuit de quarding
- Placette
- Voiries et parking

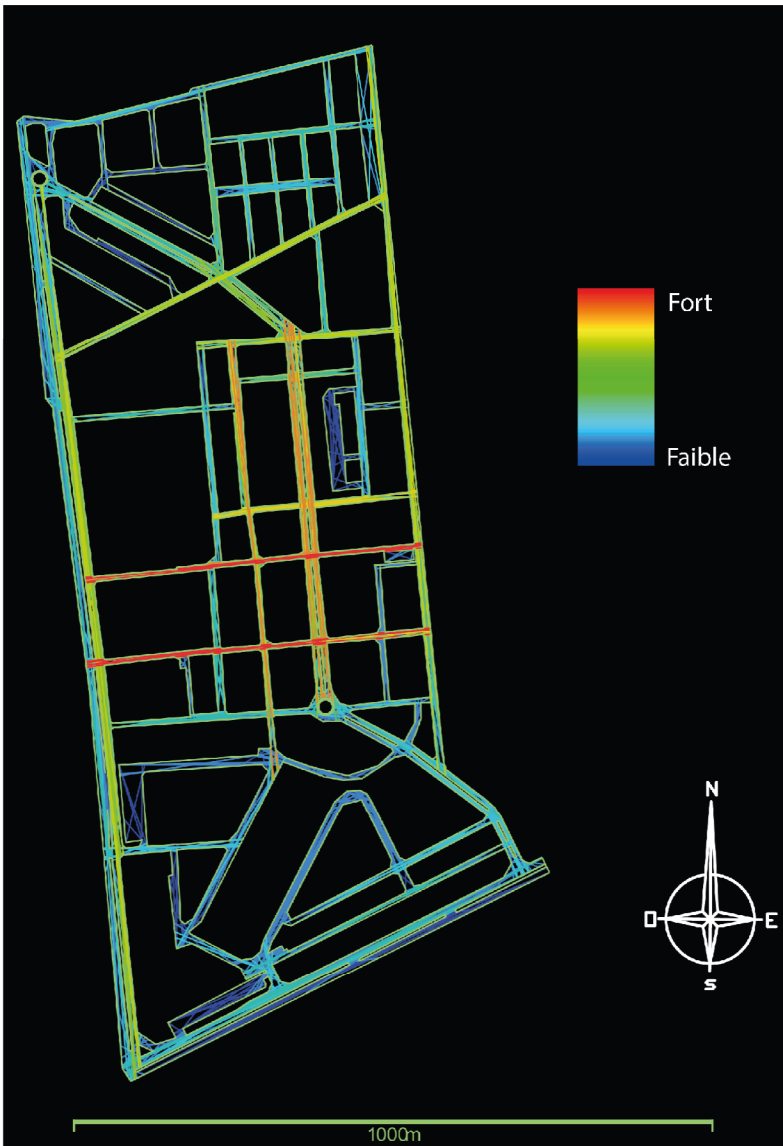
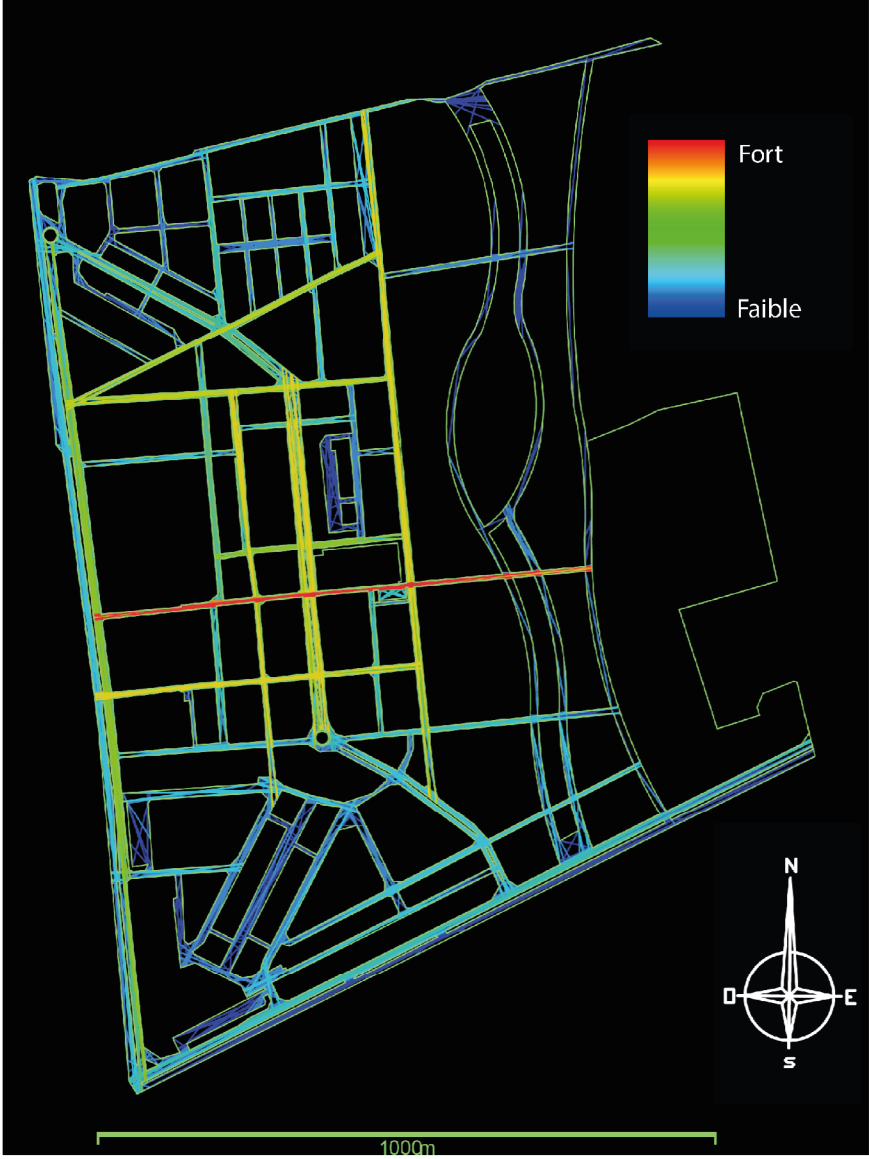
# Carte de syntaxe spatiale ( Connectivity )

Avant

Après

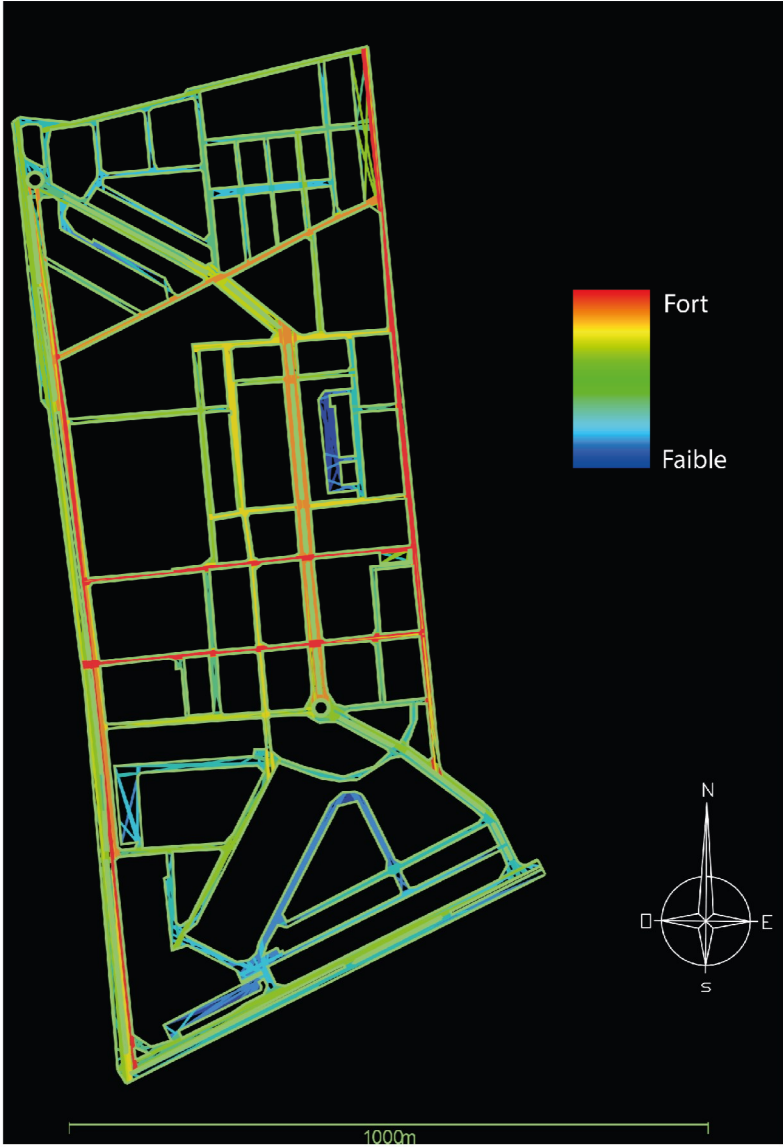
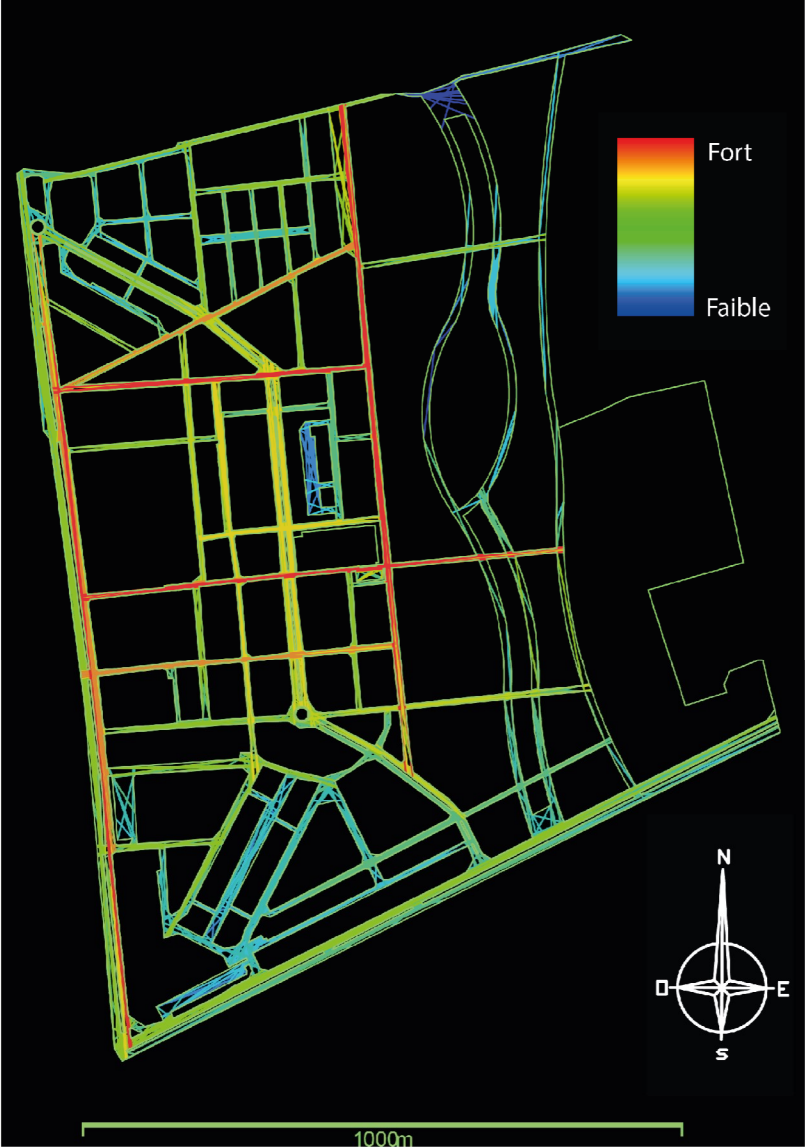
# Carte de syntaxe spatiale ( Integration )

Avant

Après

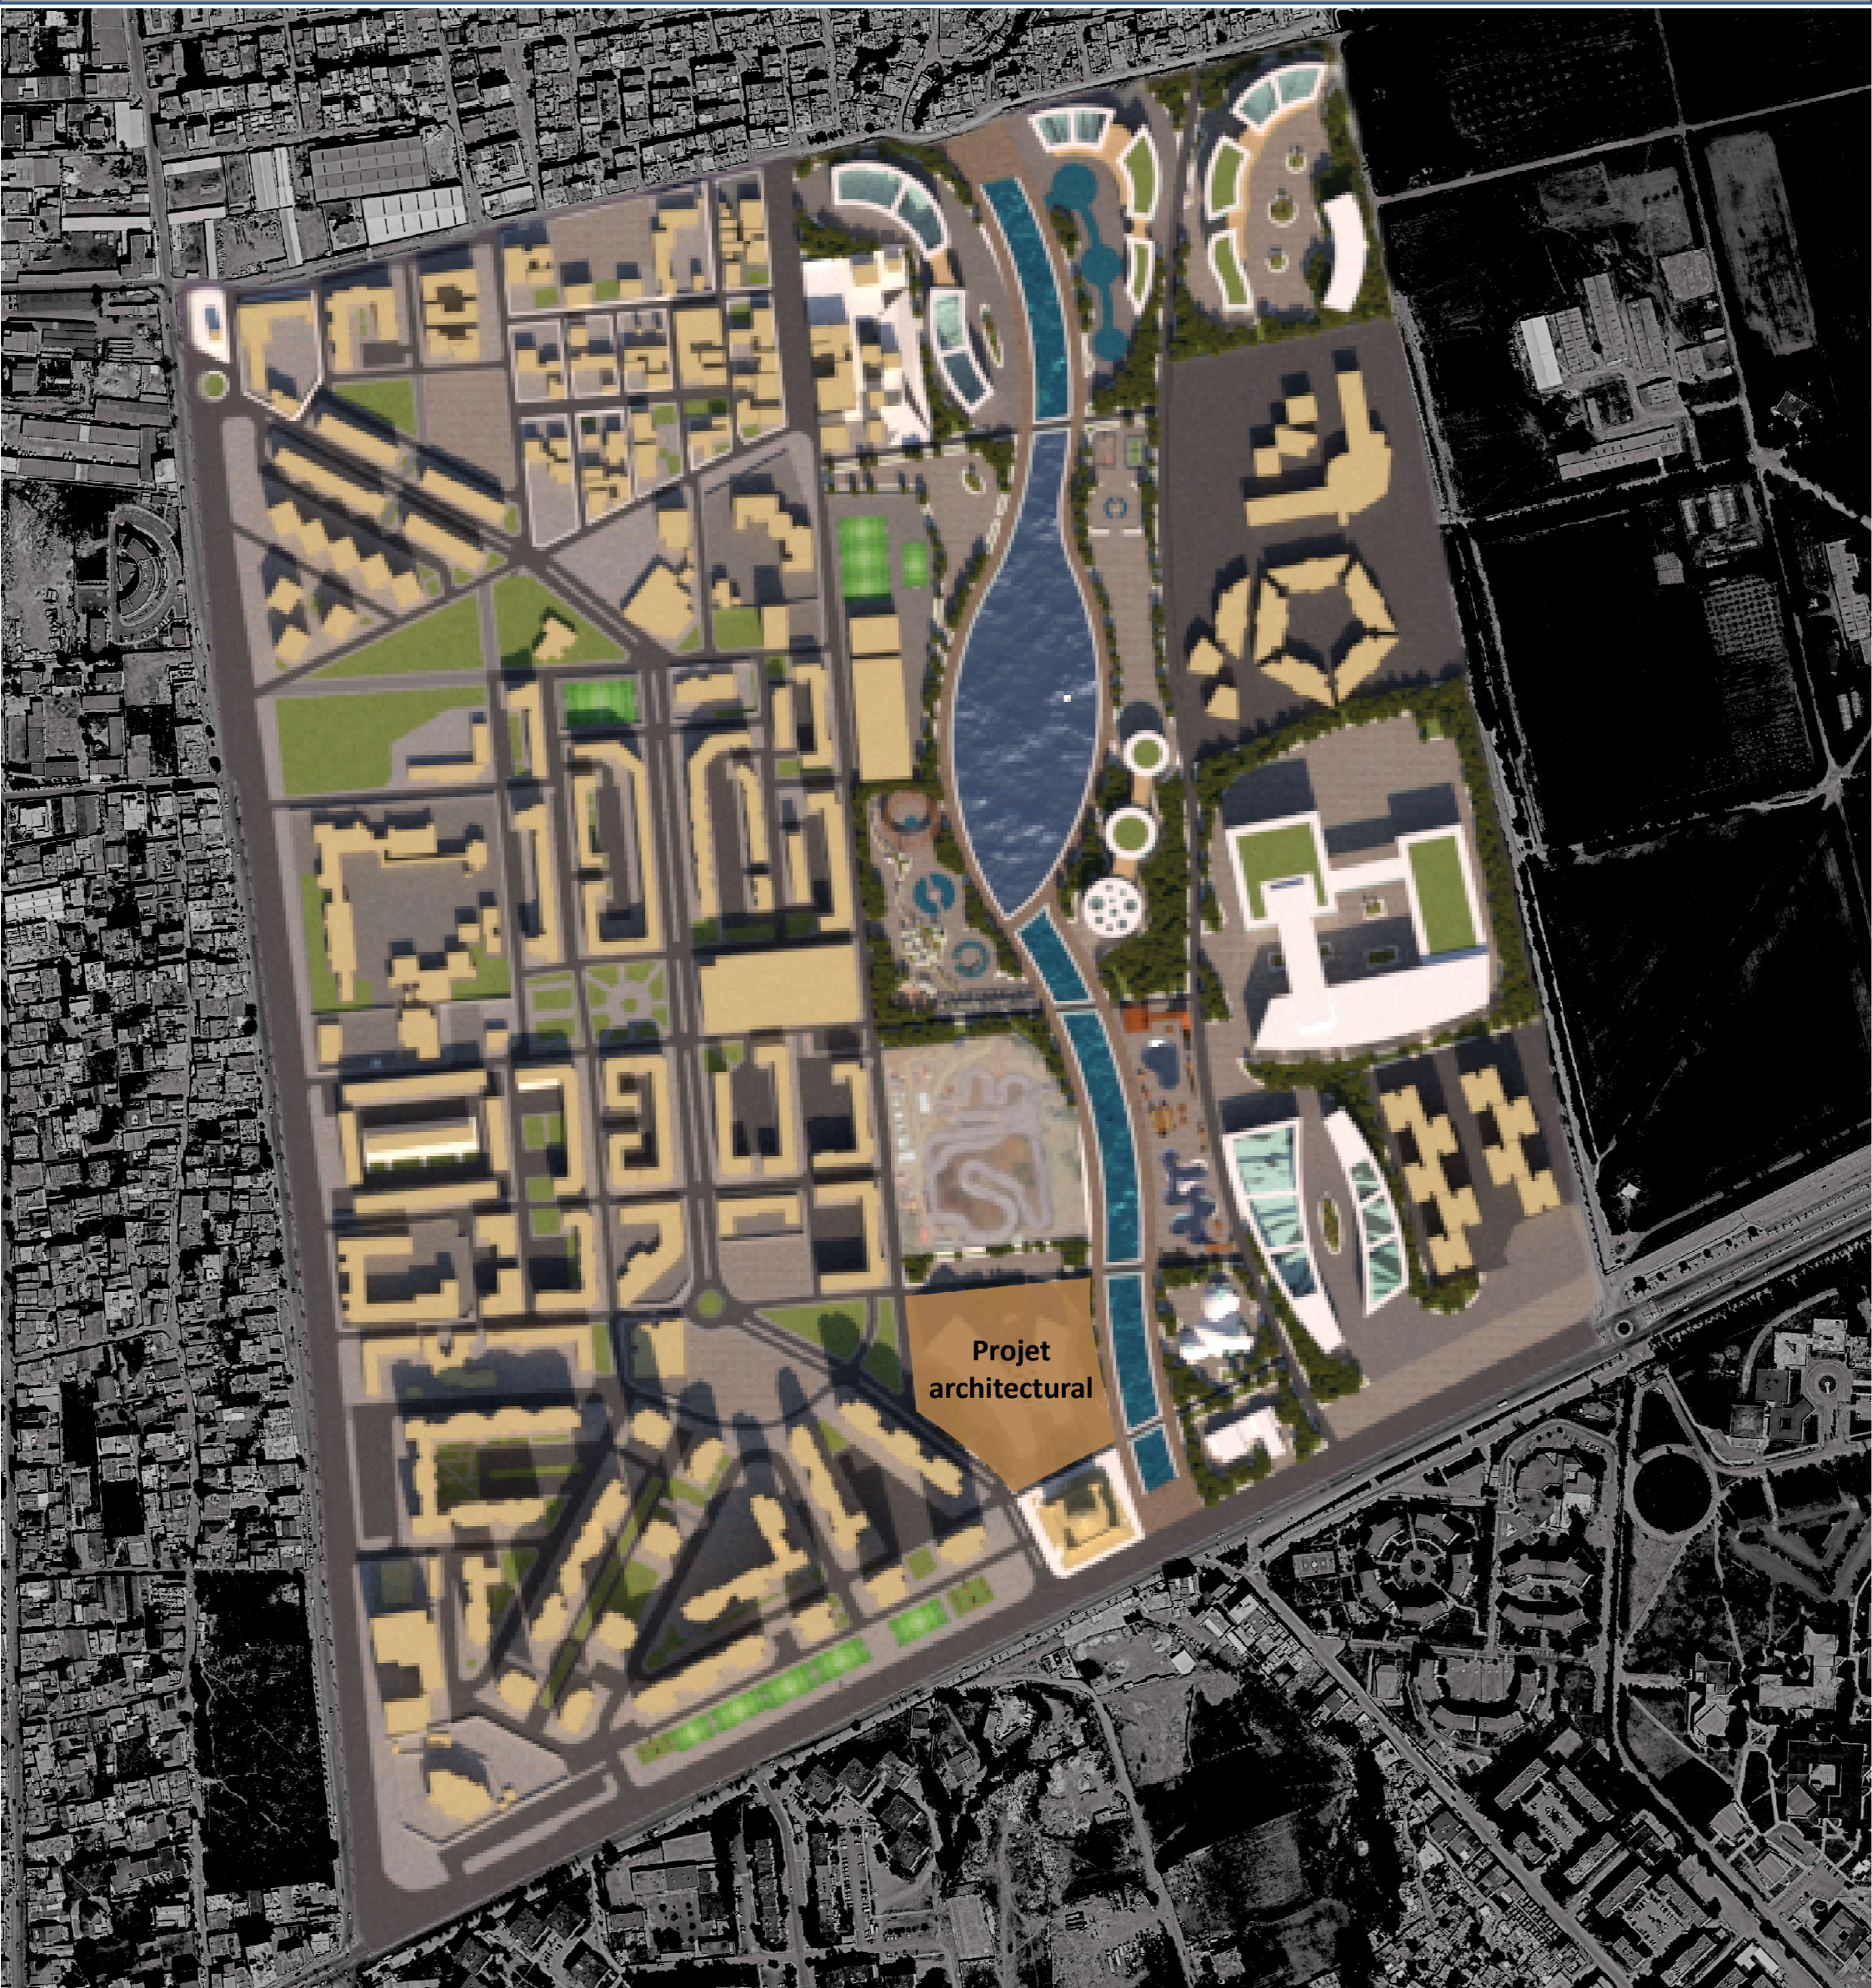
# Master plan

**Plan d'intervention au niveau du bâtis**
