MEMOIRE DE MASTRER
ARCHITECTURE ET PATRIMOINE

**REPERTOIRE DES TYPOLOGIES ARCHITECTONQUES DU XIX^e
SIECLE**

Portes du boulevard Laichi Abdellah ,
ville de Blida

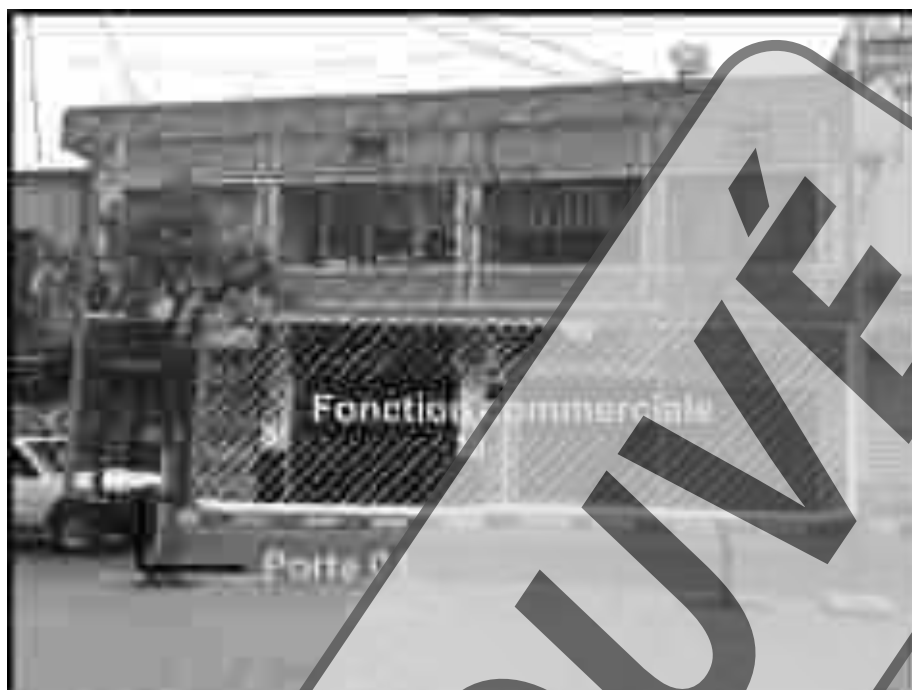
Figure III.4.1.Analyse de la façade 01

Porte 01 : Façade symétrique, porte excentrée par rapport à la façade, non mise en valeur.

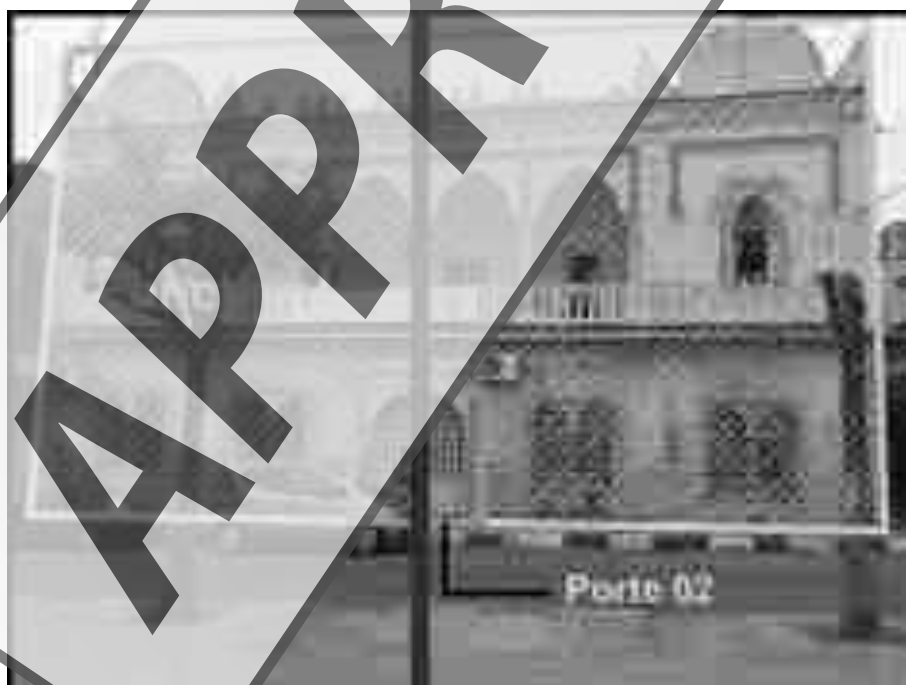
Figure III.4.2.Analyse de la facade 02

Porte 02 : Façade symétrique. Porte centrée, mise en valeur, surmontée par un arc.

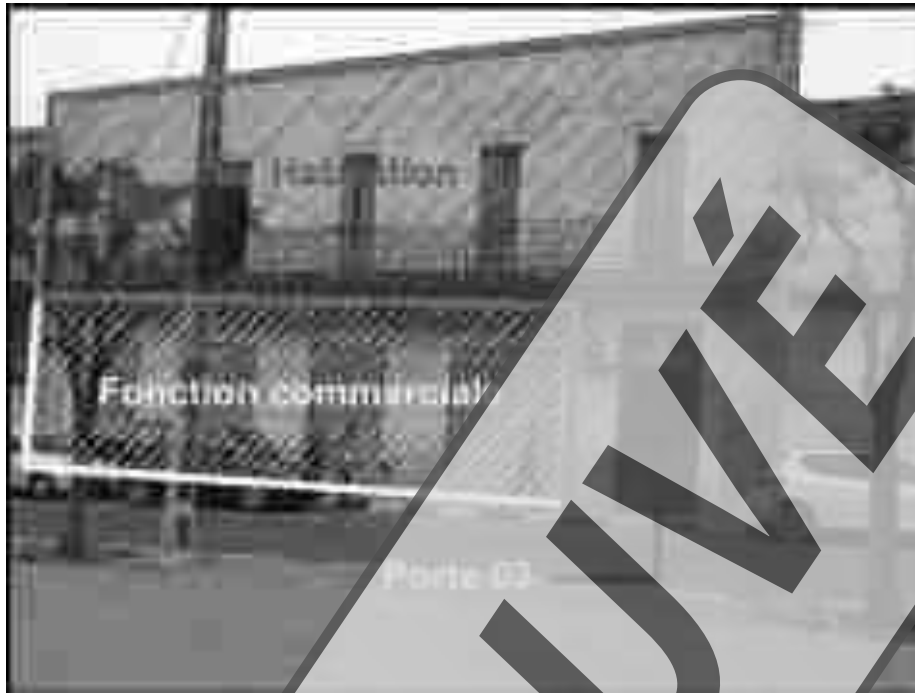
Figure III.4.3. Analyse de la facade 03

Porte 03 : Façade symétrique, porte excentrée par rapport à la façade, mise en valeur par son importante hauteur.

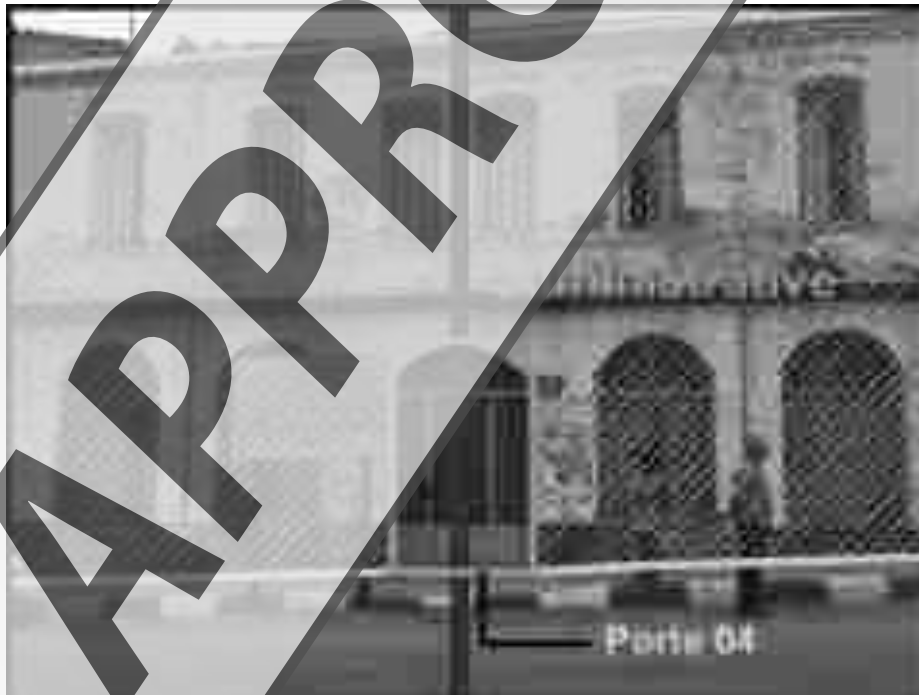
Figure III.4.4. Analyse de la facade 04

Porte 04 : Façade symétrique, porte centrée, mise en valeur par sa largeur, surmontée par un arc.

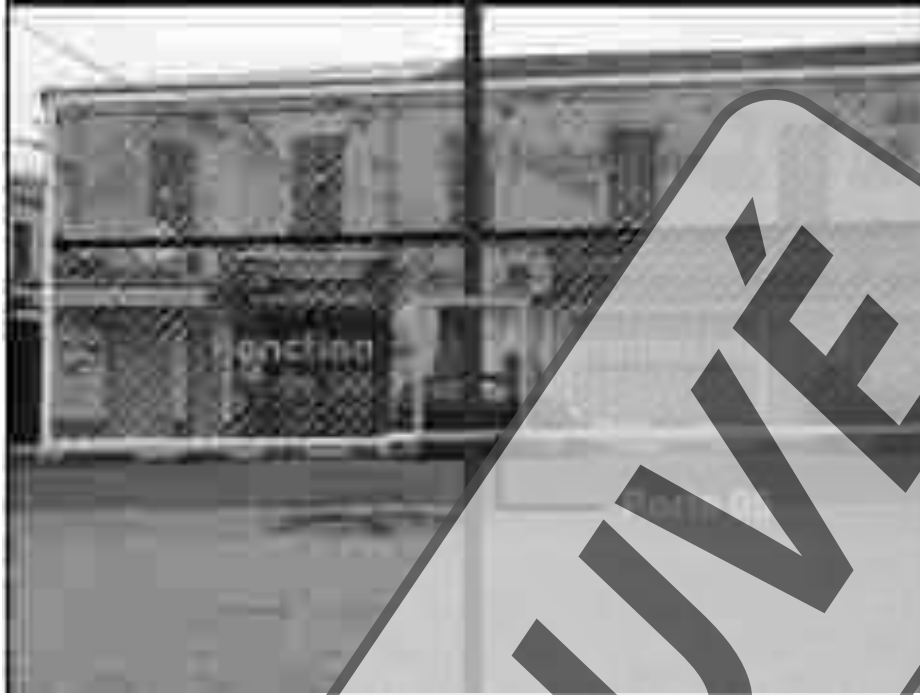
Figure III.4.5. Analyse de la façade 05

Porte 05 : Façade symétrique, porte centrée, non mise en valeur, de petite largeur.

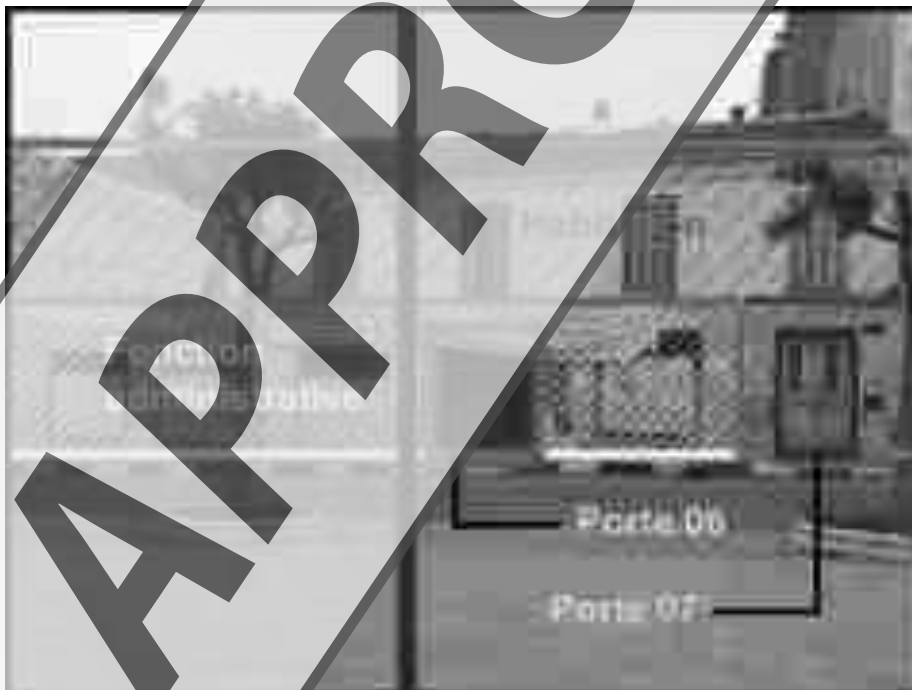
Figure III.4.6. Analyse de la façade 06

Porte 06 : Façade symétrique, porte centrée, mise en valeur par son importante largeur.

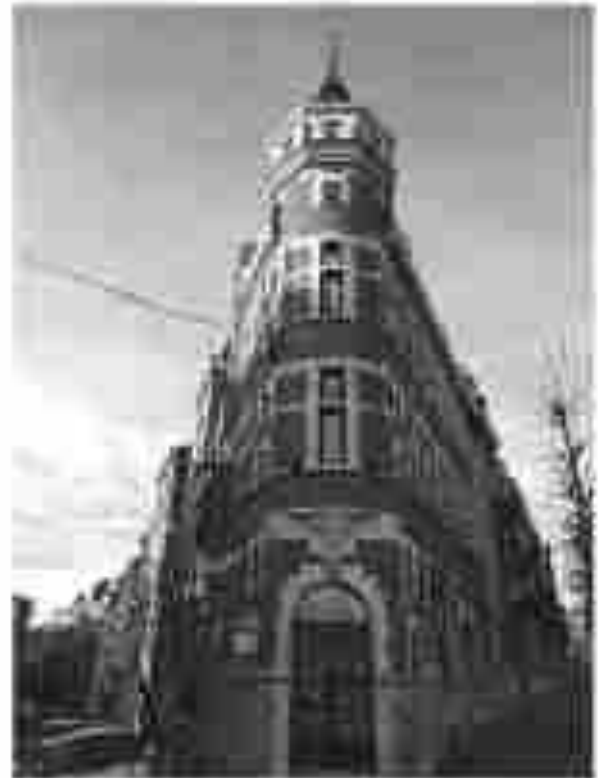
Exemple de fiche tiré du répertoire des Sgraffites de la ville de Liège, Laurent Brück Ville de Liège,
 Département de l'urbanisme 2015
