MASTER II : Architecture et patrimoine
OPTION : Patrimoine et Projet Architectural

Présenté par: Aber Meriem

**REPertoire DES PORTES D'ENTREE DU
CENTRE HISTORIQUE « TEBBANA »
A MOSTAGANEM**

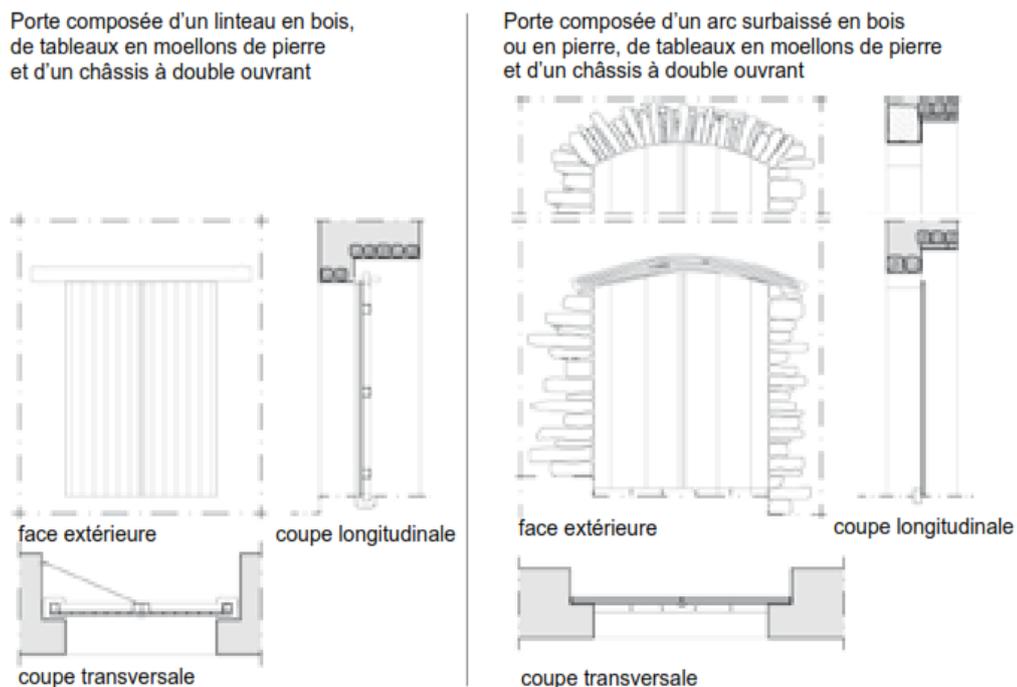
Figure4 : fiche de porte d'entrée, Source : XAVIER Casanovas, Manuel pour la réhabilitation de la ville de Dellys, Alger, 5juin2012, p109.

Les portes les plus anciennes où on utilise un linteau en tronc d'olivier (brut ou équarri) ou un bloc de pierre monolithique avec une hauteur du percement plus importante que sa largeur.

Les portes les plus récentes : la présence du linteau dans la face intérieure et un arc en plein cintre, ou surbaissés à la face extérieure, les arcs sont réalisés en moellon de pierre ou en brique pleine (voire figure4). Parce qu'il est établi dans le cadre du plan de sauvegarde de la médina de Dellys, l'accent a été mis sur les aspects constructifs de telle sorte qu'on trouve une description détaillée de la porte d'entrée avec ses composantes graphiques : façade, coupes et reconnaissance des types repérés dans cette ville.

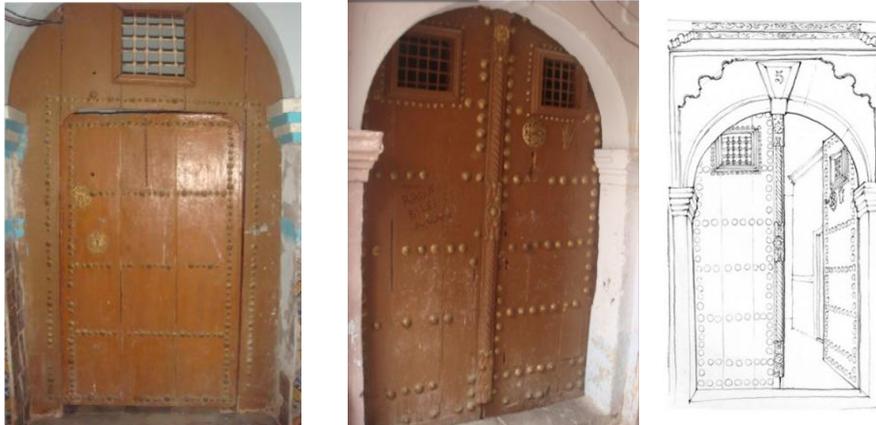
Figure 5, 6, 7 : les portes d'entrées traditionnelles, Source : PPSMVSS VIEILLE VILLE DE CONSTANTINE, BET J.KRIBECHE, 2012.

Les portes d'entrées traditionnelles

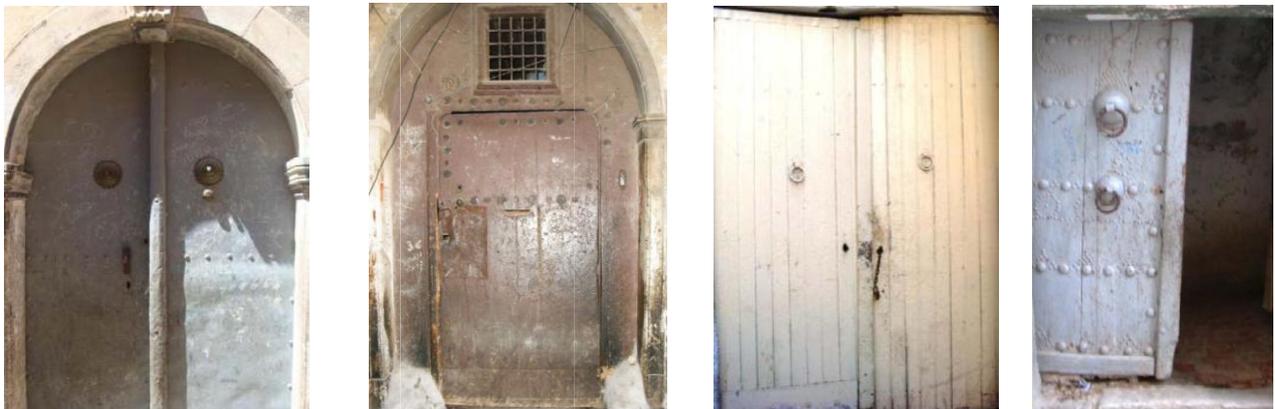
Figure 8, 9, 10, 11 : portes extérieures de la ville de Constantine, Source: PPSMVSS VIEILLE VILLE DE CONSTANTINE, BET J.KRIBECHE, 2012.

Les différentes typologies des portes extérieures :

Pour la ville de Constantine, dans le manuel de typologie on a juste fait cas de ces portes en utilisant les photographies et les relevés des portes pour montrer les différents types de porte dans la ville

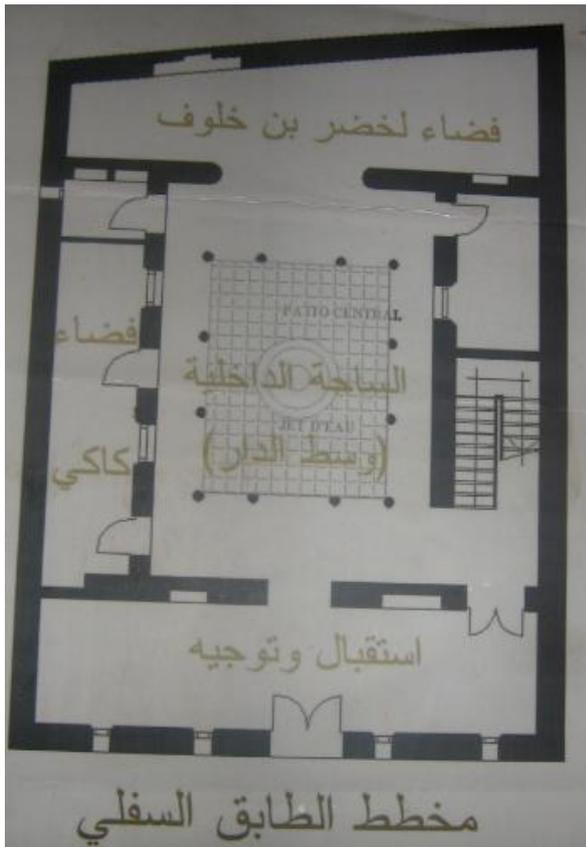
Figure 20 : plan de RDC

La façade est mise en évidence à l'intérieur par le Patio. L'entrée se fait généralement en chicane vers le patio qui distribue vers les chambres.

Exemple d'une maison traditionnelle : DAR EL CAID

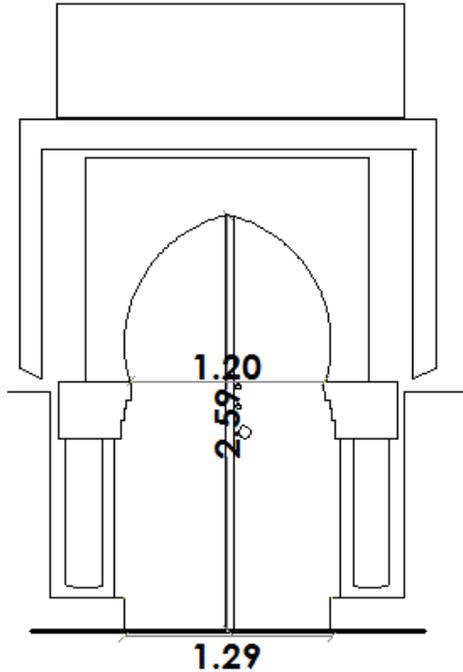
<p>Figure27, 28 : motif sur la porte, source : auteur.</p>	<p>Dimensions: 2.59m H et 1.29m L</p> <p>Type d'arc : outrepassé brisé qui repose sur deux colonnes</p> <p>Décoration de l'entrée : La décoration de l'entrée a été remplacée par une nouvelle faïence sur les colonnes et l'arc.</p> <p>Décoration de la porte : La porte est en bois à double battants décorée avec des motifs et une poignée en métal de forme Hexagonale.</p>

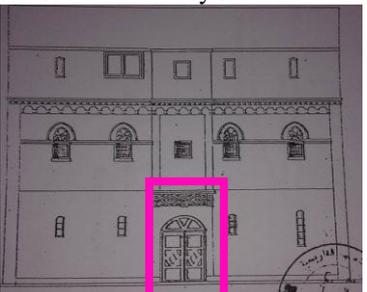
<p>Figure 30: relevé de Façade Dar El Caïd Source : A.KEDDAR, dossier Centre documentation Bastion23.</p>

<p>Vue intérieure</p>
Etat de conservation	Bon		
Modification	Oui		
Relevé		Détails	Commentaire

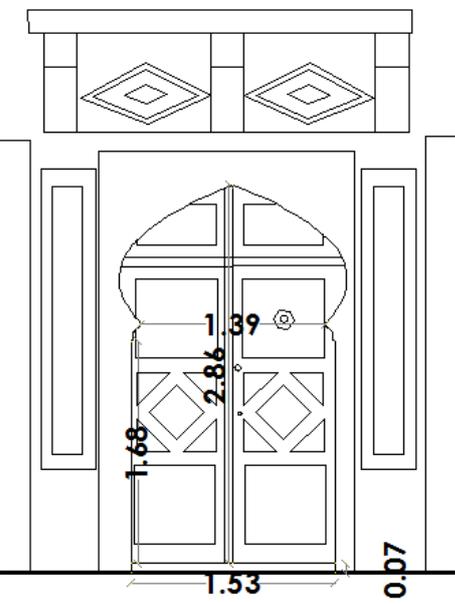
<p>Dimensions : 2.86m H et 1.53m L</p> <p>Type d'arc : l'arc d'origine : en plein cintre l'arc actuel : brisé surbaissé</p> <p>Décoration de l'entrée : La présence de trois consoles et d'un kbou qui couvre l'entrée</p> <p>Décoration de la porte : porte à double vantaux en bois se divise en trois partie dans l'intermédiaire en un losange</p>

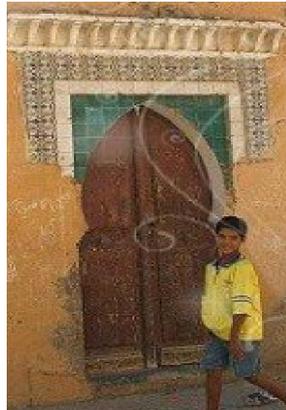
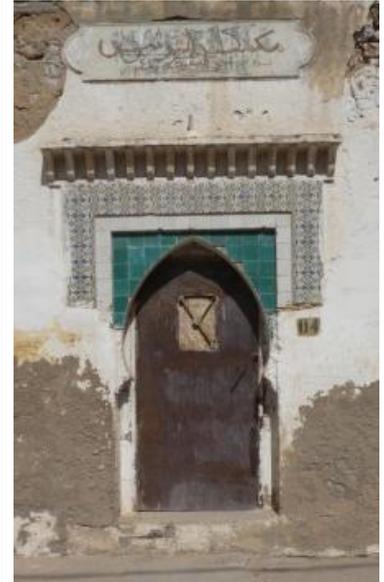
Figure 31, 32: porte de Maktab El Tawtik
Source : mostaganem-historique.skyrock.com

Fonction d'origine	Maktab El Tawtik
Etat de conservation	Mauvais
Modification	Oui

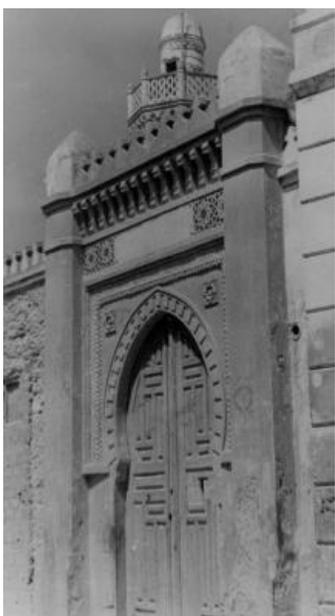
<p>Figure 36: porte de la grande mosquée Source : K. Karim étudiant a UAEHIB Mostaganem</p>

<table><tr> <td>Fonction d'origine</td> <td>Masdjid el Sultane Abed Allah Ben Ali Iben Saad El Marini.</td> </tr><tr> <td>Etat de conservation</td> <td>Bon</td> </tr></table>

<p>Figure39 : une console, source : auteur</p>	<p>Dimensions : 2.54mH et 1.58mL</p> <p>Type d'arc : outrepassé brisé</p> <p>Décoration de l'entrée : La présence de deux piliers, des consoles, une corniche ornée de merlons, la faïence et un douaa écrit sur une plaque.</p> <p>Décoration de la porte : La porte est en bois à double vantaux constituée de montants et de traverses assemblés d'éléments de remplissage et une poignée en métal. la partie supérieure de la porte a été remplacée voir (figure 34) la photo ancienne.</p>

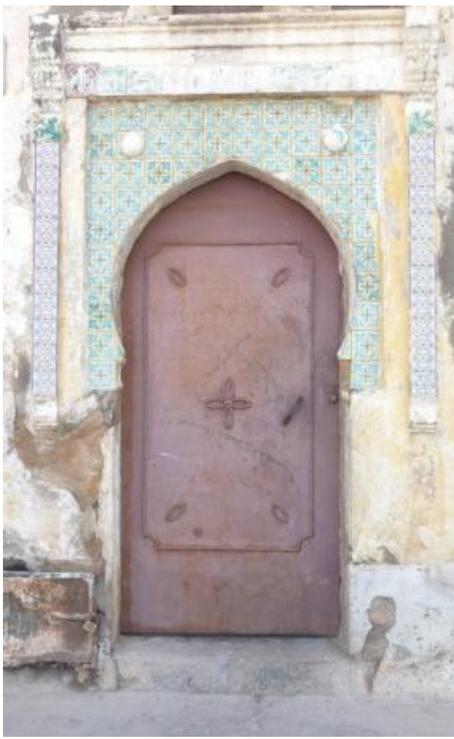
Fonction d'origine	Hammam			
Etat de conservation	mauvais			
Modification	Oui			
Relevé		Détails	Commentaire

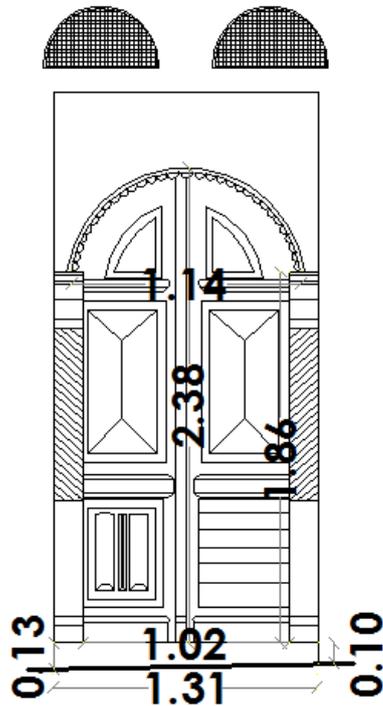
Figure 47: la trace de l'ancien arc, Source : auteur

Dimensions:
2.38m H et 1.31m L

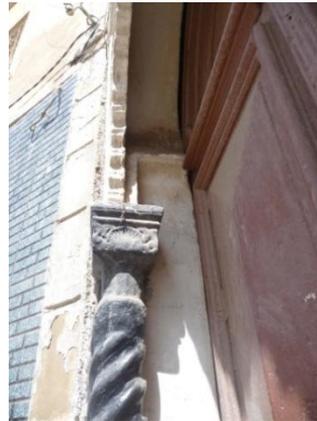
Etat de conservation Bon

Modification oui

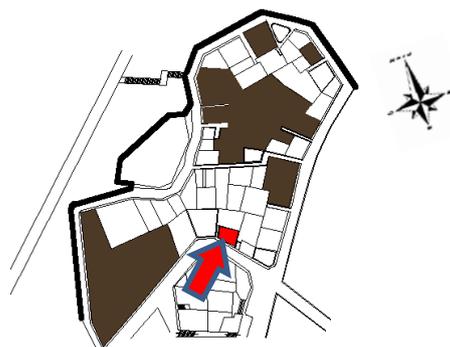
Fonction d'origine	Bain Maure
Etat de conservation	Mauvais
Modification	Oui

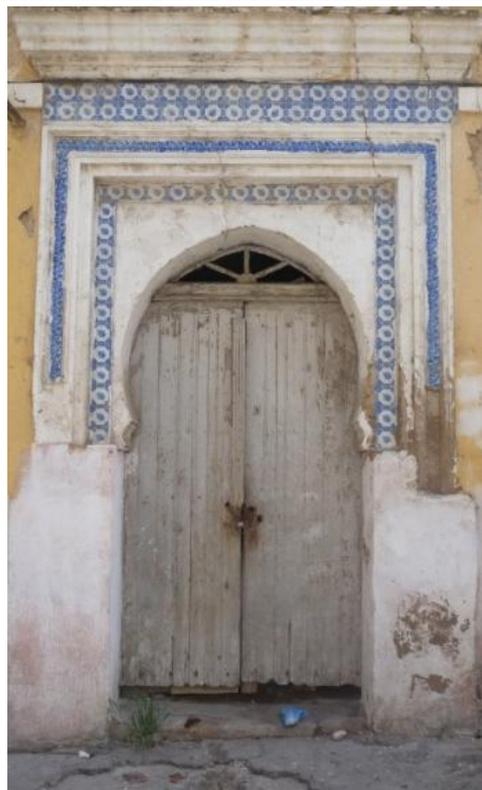
FICHE DE PORTE DE BAIN MAURE

Dimensions:
2.76m H et 1.39m L
Présence d'un seuil

Type d'arc :
outrepassé brisé

Décoration de l'entrée :
Avec deux rangées de faïence sur trois côtés de l'arc et deux autres rangées en dessus de l'arc en plus de la présence d'une corniche. La faïence est d'un style floral.

Décoration de la porte :
La porte a une forme rectangulaire à deux vantaux en bois de planches assemblées et une partie haute fixe en fer forgé.

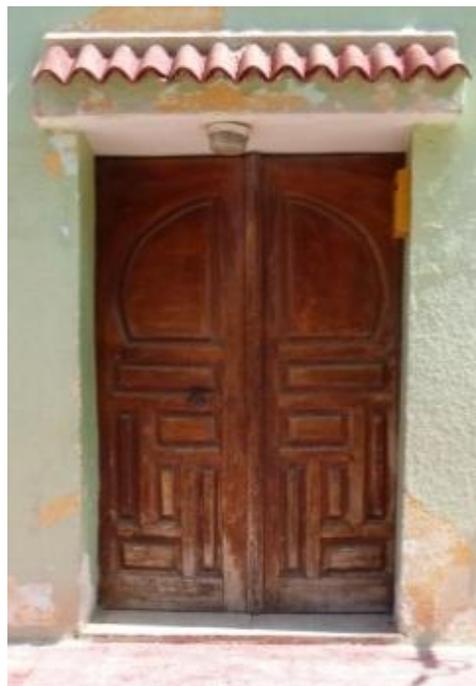
FICHE DE PORTE DE BUREAU D'EL IMAM

Fonction d'origine	Bureau d'el Imam
Etat de conservation	Bon
Modification	Non

Dimensions:
2.10m H et 1.31m L

Décoration de l'entrée :
la présence d'une corniche et de la tuile rouge qui couvre et décore l'entrée.

Décoration de la porte :
De forme rectangulaire en bois à deux vantaux constituée de montants et de traverses assemblés d'éléments de remplissage en quinconce et une poignée circulaire en métal.

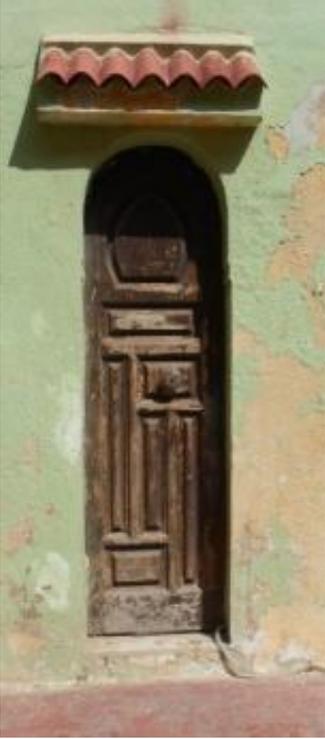
FICHE DE PORTE D'EL MAKSOURA

Fonction d'origine	El Maksoura			
Etat de conservation	Bon			
Modification	Non			
Relevé		Détails	Commentaire

<p>Dimensions: 2.08m H et 58cm L</p> <p>Type d'arc : Arc en plein cintre</p> <p>Décoration de l'entrée : La présence d'un arc en plein cintre décoré et couvert d'une corniche et des tuiles sur l'entrée.</p> <p>Décoration de la porte : Une porte en bois à un seul battant, avec motif de rectangles assemblés en quinconce d'où le muezzin accède pour faire l'appel à la prière.</p>

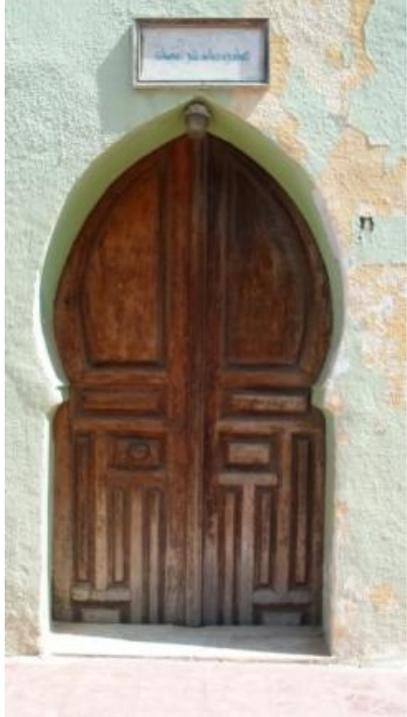
FICHE DE PORTE D'EL MADRASSA EL KOURANIA

Fonction d'origine		Madrassa Kourania	
Etat de conservation		Bon	
Modification		Non	
Relevé		Détails	Commentaire

Dimensions: 2.26m H et 1.18m L
			Type d'arc : oultrepassé brisé
			Décoration de l'entrée :
			Décoration de la porte : La porte est en bois à deux battants constitués de montants et de traverses avec des éléments de remplissage assemblés en quinconce et une poignée circulaire en métal.

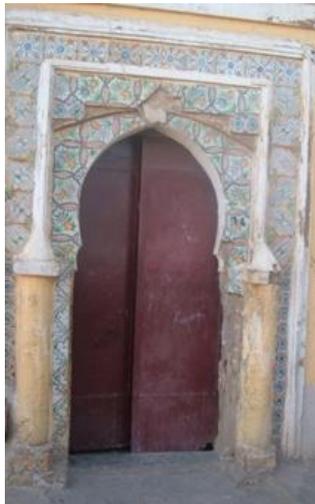
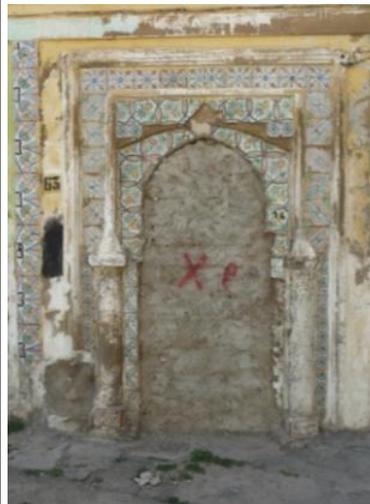
FICHE DE PORTE DE LA MAISON N°63	N°12	Bien immobilier : Maison	Adresse : Rue DRAI AISSA, N°63.		
	Implantation		Photo ancienne	Photo Prise le 20/04/2015 Source : auteur

Fonction d'origine	maison d'habitation	Figure 51: porte de maison N°63 Source: K. Karim étudiant a UAEHIB a Mostaganem.		
	Etat de conservation	Mauvais			
	Modification	Oui			
	Relevé		Détails	Commentaire

Dimensions: 2.30mH et 1m L	
				Type d'arc : un arc outrepassé	
				Décoration de l'entrée : L'entrée est décorée par deux colonnes et de plusieurs types de faïences d'un style floral	
			Décoration de la porte : La porte, initialement constituée de planches assemblées parallèlement est murée.

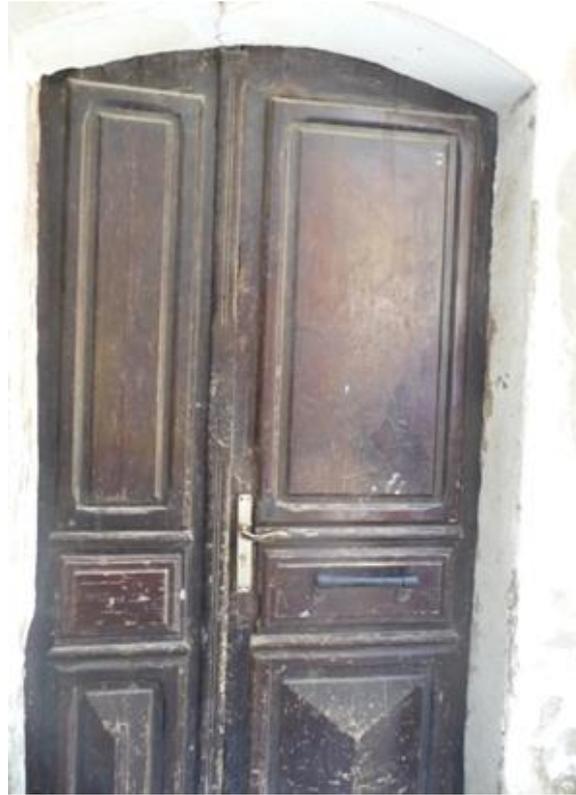
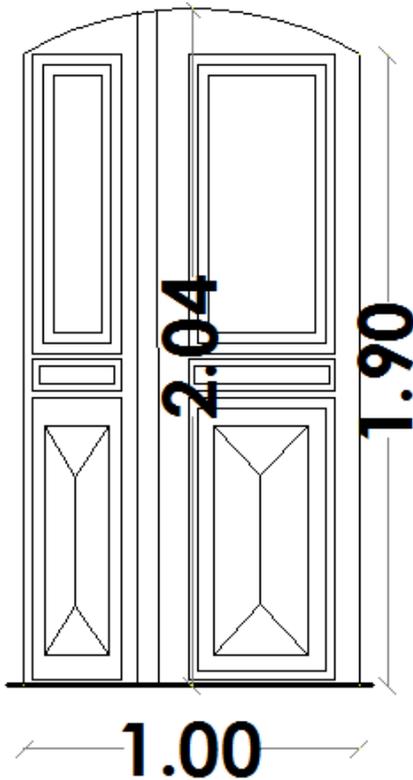
FICHE DE PORTE DE LA MAISON N°20

Fonction d'origine	Maison d'habitation
Etat de conservation	Bon
Modification	Oui

Dimensions:
2.04m H et 1m L

Type d'arc :
Arc surbaissé

Décoration de la porte :
une porte en bois avec
une partie fixe et un
ouvrant.

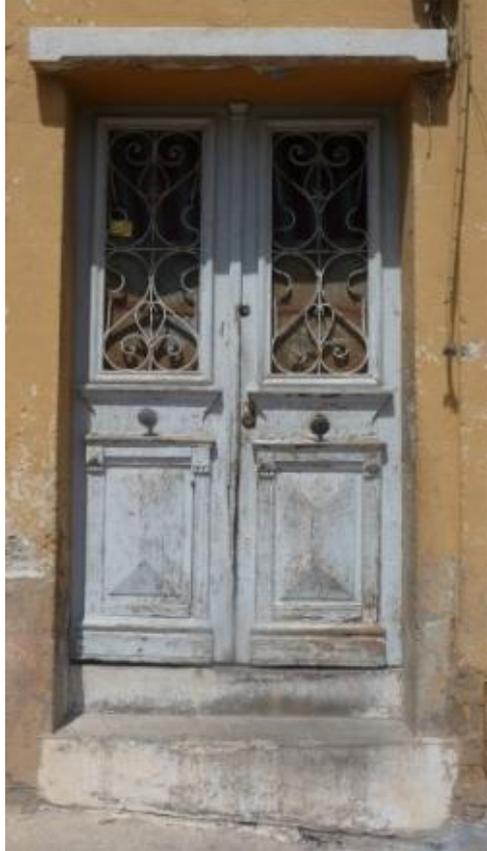
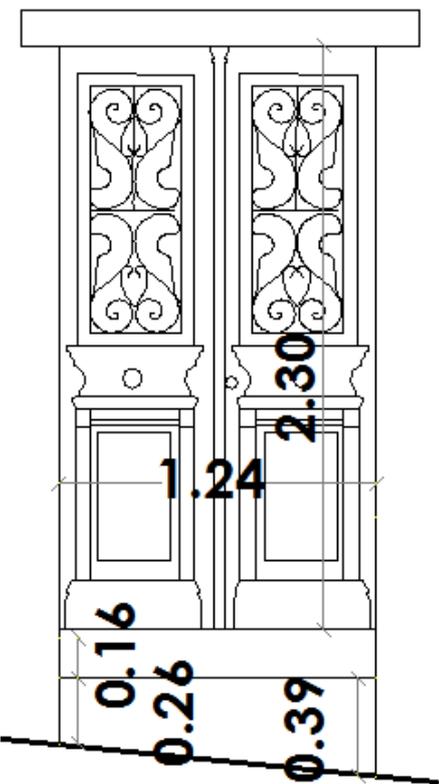
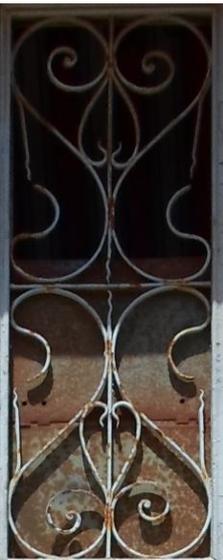
FICHE DE PORTE DE LA MAISON N° 22

Fonction d'origine	Maison d'habitation							
Etat de conservation	Mauvais							
Modification								
Relevé

Figure 56 : décoration sur la porte de la maison N°22, Source : auteur.	Commentaire Dimensions: 2.30m H et 1.24m L Type d'arc : Décoration de l'entrée : Décoration de la porte : La porte est à double vantaux en bois avec deux poignées de forme hexagonale et un grillage en fer forgé.

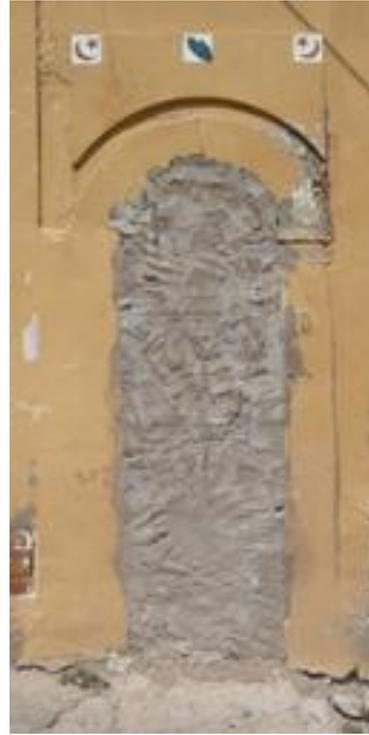
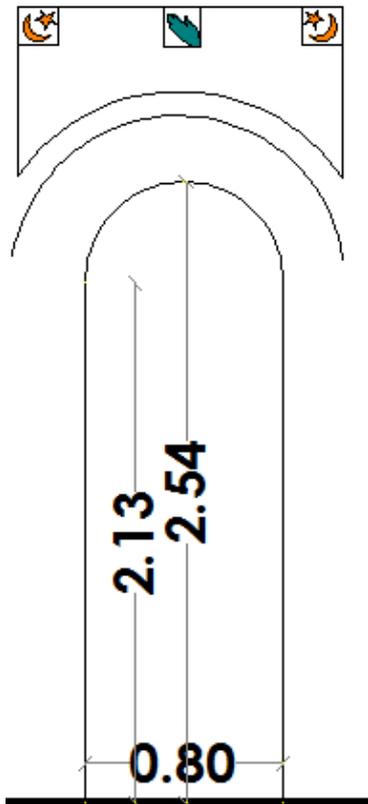
FICHE DE PORTE DE LA MAISON

Fonction d'origine	Maison d'habitation
Etat de conservation	Mauvais
Modification	Oui

Dimensions:
2.54m H et 80cm L

Type d'arc :
l'arc en plein cintre

Décoration de l'entrée :
On remarque la présence de signe du croissant de lune et l'étoile symbolisant la civilisation islamique.

Décoration de la porte :
Porte murée.

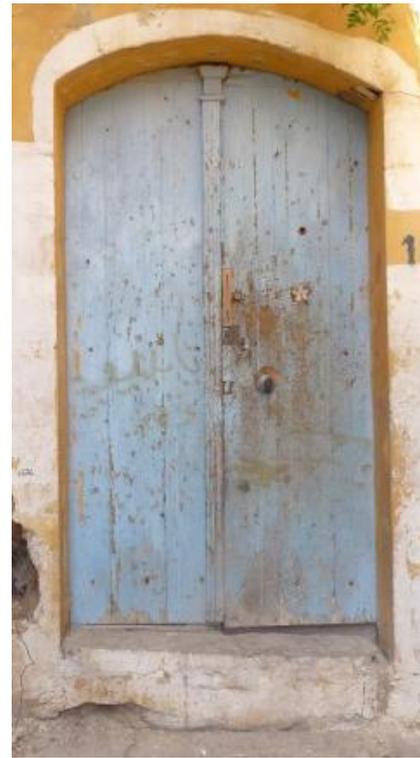
FICHE DE PORTE DE LA MAISON N°10

**Dimensions:**
2.24m H et 1.22m L**Type d'arc :**
un arc surbaissé**Décoration de l'entrée :****Décoration de la porte :**
porte en bois à double
vantaux.

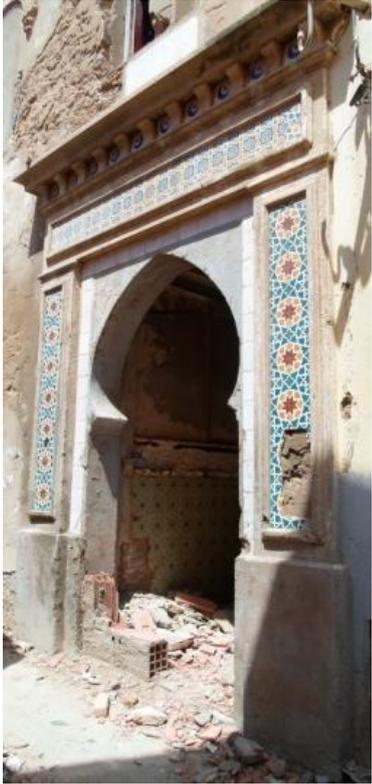
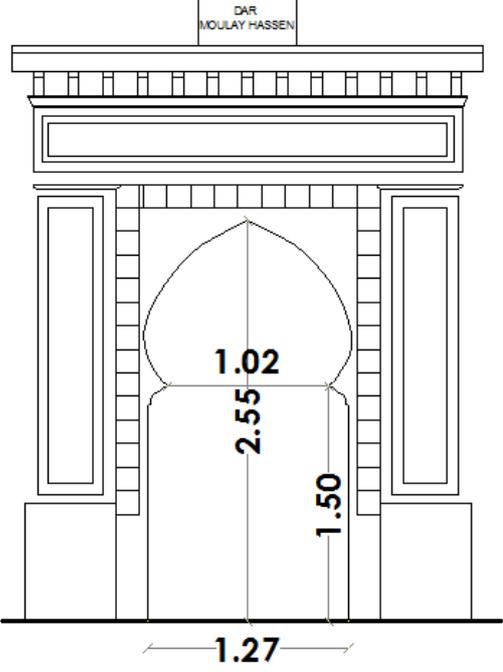
N°17	Bien immobilier : Maison	Adresse : Rue DRAI AISSA, Dar Molay Hassen.	
Implantation		Photo Prise le 20/04/2015, Source : auteur

Fonction d'origine	Résidence de Molay Hassen		
Etat de conservation	Mauvais		
Modification	Oui		
Relevé

<p>Figure 59, 60: les faïences de style géométrique, Source : auteur</p>

<p>Figure 62 : une console Source : auteur.</p>	<p>Dimensions: 2.55m H et 1.27m L</p> <p>Type d'arc : outrepassé brisé</p> <p>Décoration de l'entrée : La présence des faïences de style géométrique, une corniche soutenue par des consoles, le signe du croissant de lune et l'étoile symbolisant la civilisation islamique</p> <p>Décoration de la porte : Absence de la porte</p>

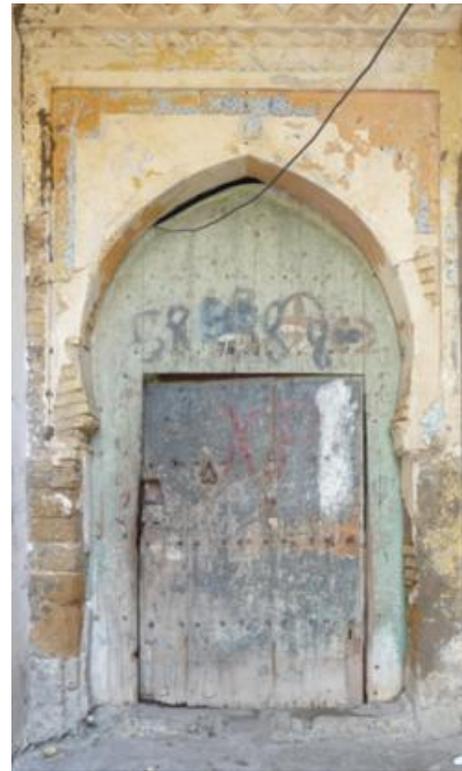
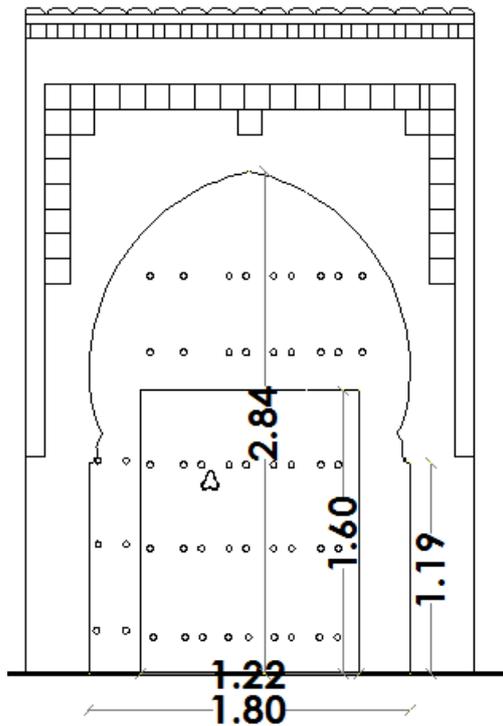
FICHE DE PORTE DE LA MAISON N°76

Figure 63 : la faïence
Source : auteur

Figure64: La tuile et la brique plein,
source : auteur

Figure65 : heurtor
source : auteur**Dimensions:**

La partie fixe : 2,84m H et 1,80m L

Partie ouvrante : 1,6m H et 1.22m L

outrepassé brisé en brique plein

On remarque la faïence, une rangée de brique plein positionné en biais et la présence de la tuile rouge en dessus de la corniche.

la porte est en bois de planches juxtaposées décoré avec des clous et un heurtor en métal. Avec un ouvrant de hauteur de la stature humaine

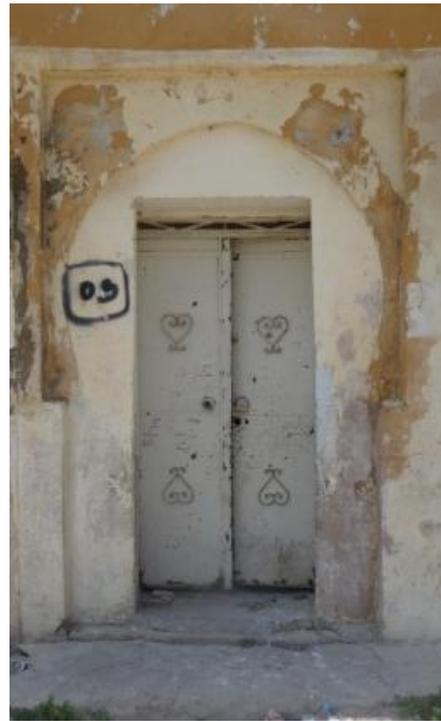
FICHE DE PORTE DE LA MAISON N°09

Fonction d'origine	Maison d'habitation
Etat de conservation	Mauvais
Modification	Oui

l'ancien porte : 2.70m H et 1.68m L
la nouvel porte : 2.27m H et 98cm L

outrepassé brisé

Un arc outrepassé brisé maçoné en faveur d'une baie rectangulaire

En rouge la nouvelle porte en métal a deux battants

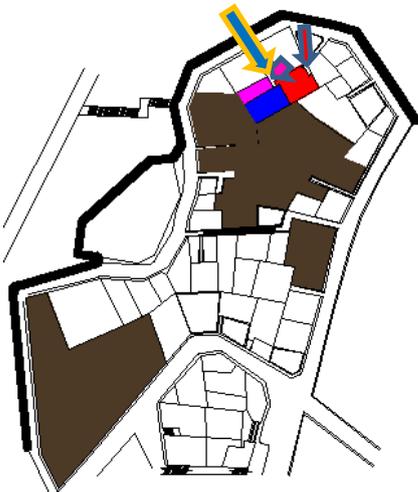
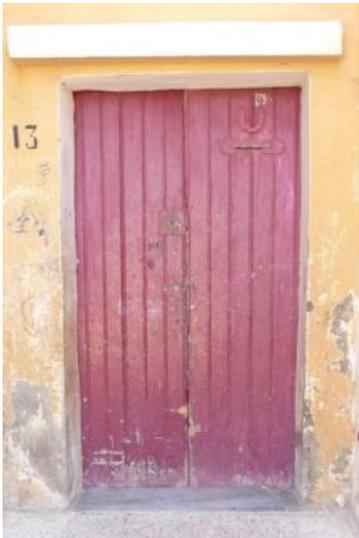
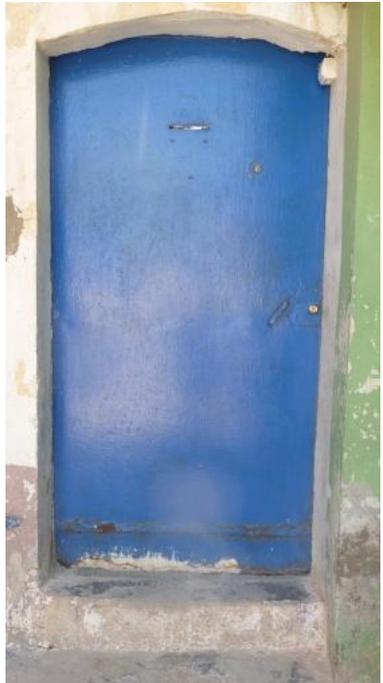
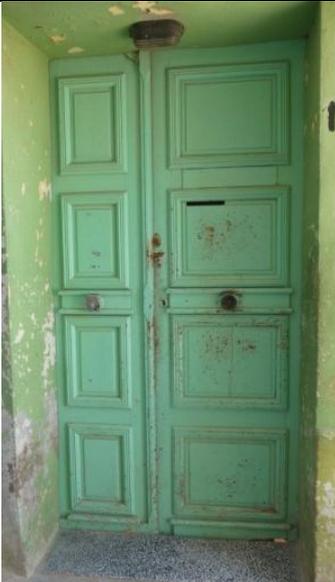
FICHE DE PORTE DES MAISON N°13, 18 ET 19

N°13 : 1.92m H et 1.08m L	Une porte en bois a deux battants.
		N°18 : 1.81m H et 96cm L	une porte avec un arc surbaissé à un seul battant en métal
		N°19 : 2.12m H et 1.09m L	une porte en bois a un seul battant avec une partie fixe.

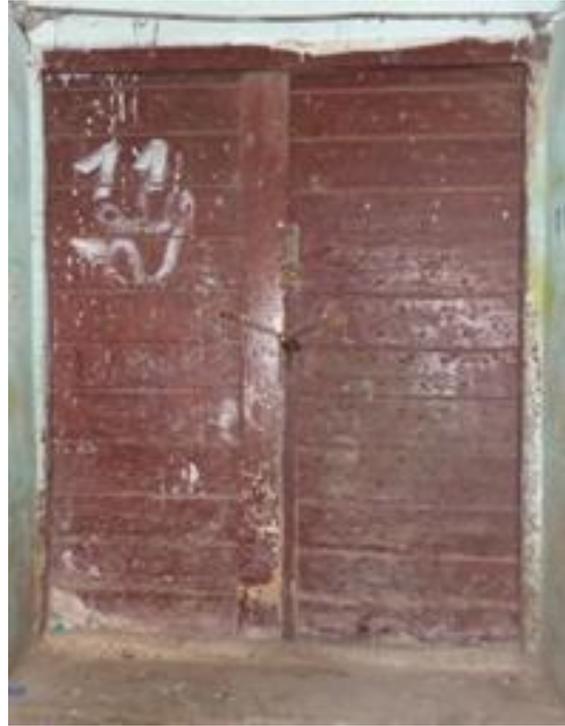
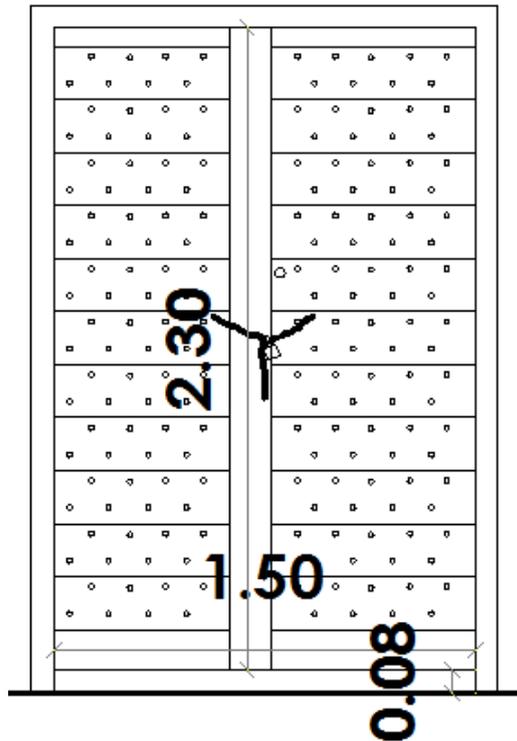
FICHE DE PORTE DE DAR EL MEFTI

Fonction d'origine	Maison d'habitation
Etat de conservation	Mauvais
Modification

Dimensions:
2.30m H et 1.50m L

Décoration de la porte :
porte en bois à deux battants décoré avec des clous.

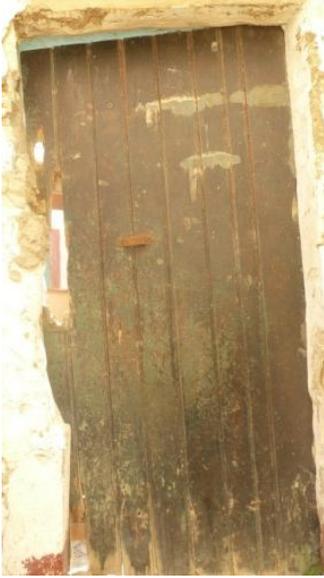
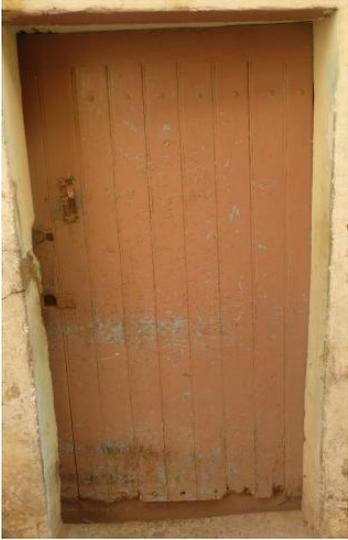
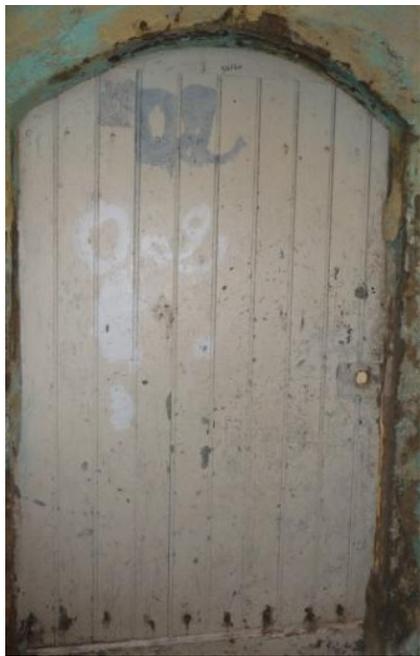
Maison N° 12 </p>

Photo de la maison N°12 Prise le 20/04/2015, Source : auteur		Dimensions	Type de porte

N°07 : 1.94m H et 82cm L	Une porte en bois à un seul battant d'une forme rectangulaire
		N°08 : 1.85m H et 84cm L	Une porte en bois à un seul battant d'une forme rectangulaire
		N°12 : 1.77m H et 1m L	une porte à un seul battant en bois de planches juxtaposées verticalement avec un arc surbaissé.

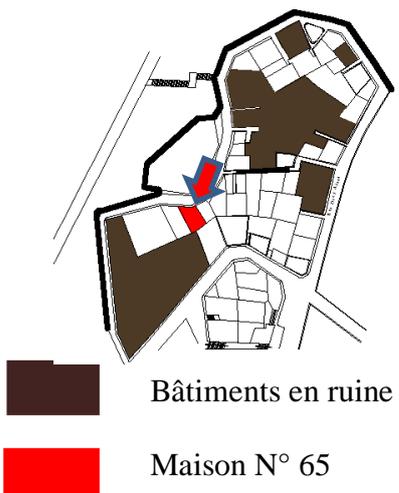
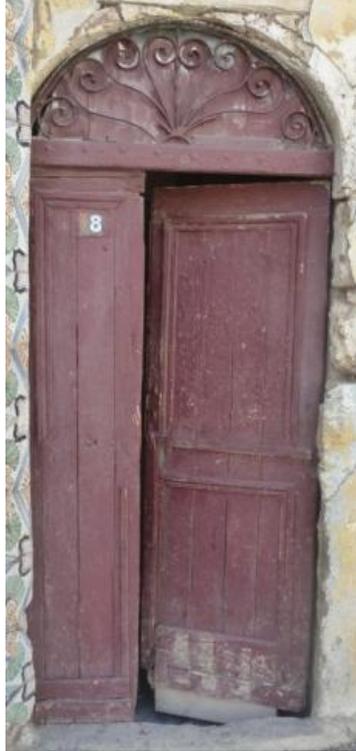
N°23	Bien immobilier : Maison	Adresse : Rue DRAI AISSA, N°65	
Implantation		Photo Prise le 20/04/2015, Source : auteur

<p>■ Bâtiments en ruine ■ Maison N° 65</p>

Fonction d'origine	Maison d'habitation		
Etat de conservation	Mauvais		
Modification	Oui		
Relevé		Détails	Commentaire

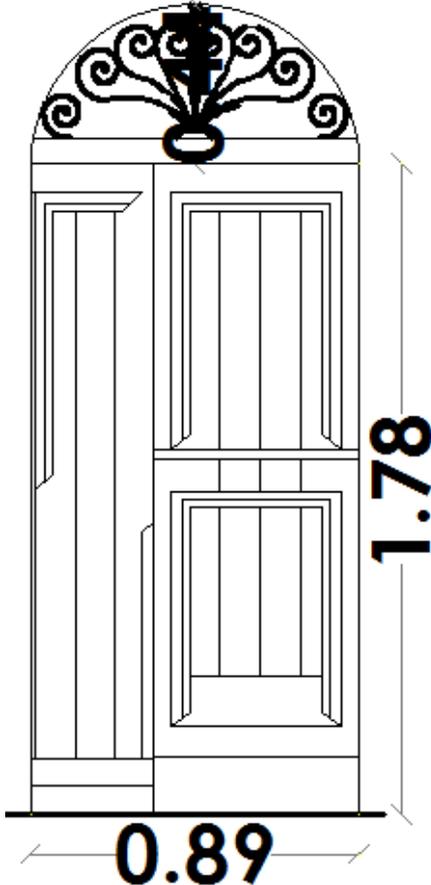
<p>Figure 66: grillage en fer forgé, Source : auteur.</p>	<p>Dimensions: 2.22m H et 89cm L</p> <p>Type d'arc : plein cintre</p> <p>Décoration de l'entrée : La présence d'une partie forme un demi-cercle décoré avec un grillage en fer forgé en dessus des battants.</p> <p>Décoration de la porte : Porte a deux battant en bois dans l'un est plus grand. Elle est constituée de montants et de traverses assemblés et d'éléments de remplissage (panneaux pleins).</p>

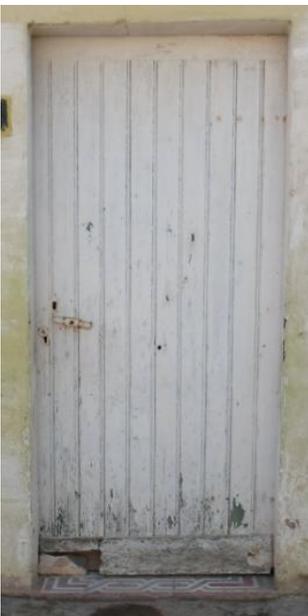
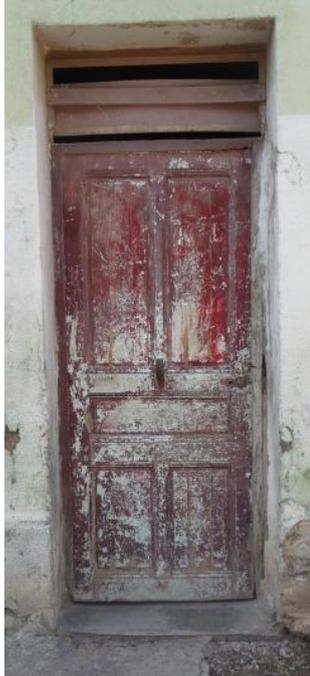
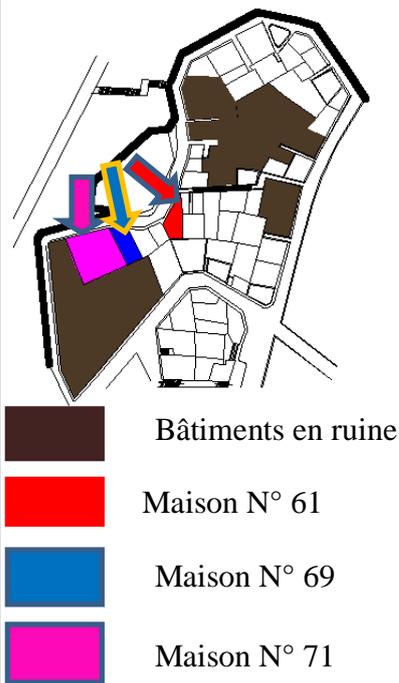
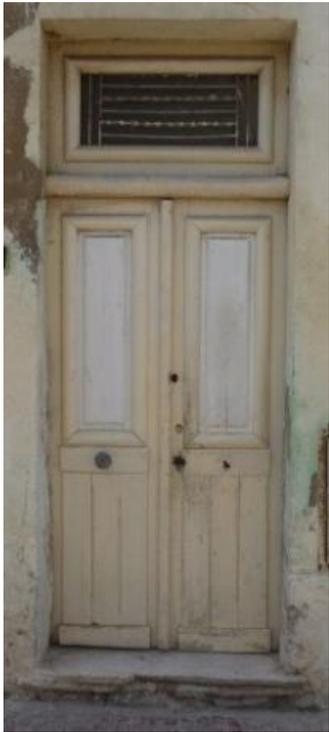
FICHE DE PORTE DES MAISON N°61, N°69 ET N°71

Photo de la maison N°61 Prise le 20/04/2015, Source : auteur	Photo de la maison N°69 Prise le 20/04/2015, Source : auteur

Maison N° 71 </p>		Dimensions	Type de porte
		Photo de la maison N°71 Prise le 20/04/2015, Source : auteur

N°61 : 1.91m H et 1m L
N°69 : 2.55m H et 95cm L	porte en bois à un seul battant constitué de montants et de traverses assemblés d'éléments de remplissage		
N°71 : 2.68m H et 1m L	La porte à double vantaux en bois avec deux poignées de forme hexagonale surmontée d'une partie ajourée.

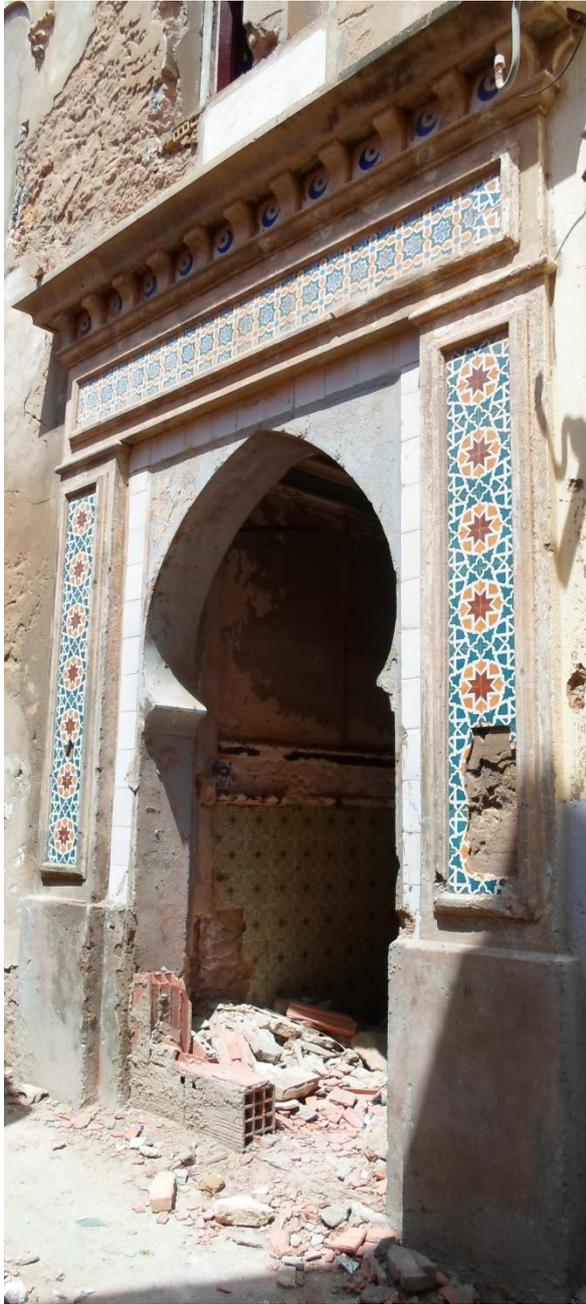
9-Maison N° 76

Maison N° 76	AOB	1B	Mauvais	La faïence, la brique plein, la tuile rouge, corniche.
--------------	-----	----	---------	--

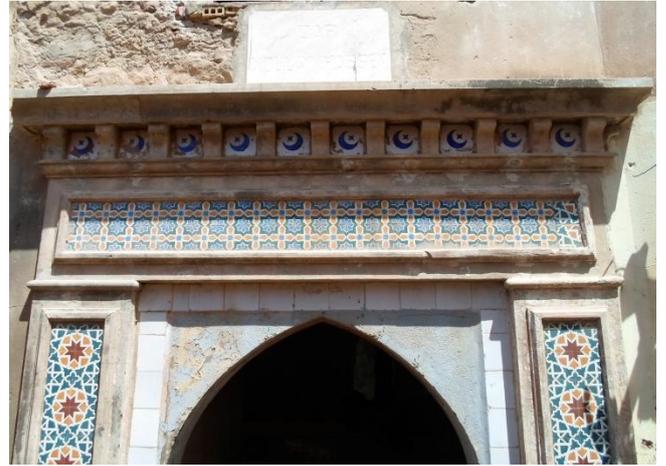
8-Dar Molay Hassen

Le nom ou numéraux de la porte	Type d'arc à l'entrée	Modèle de la porte	Etat de conservation	Les éléments de décoration
Dar Molay Hassen	AOB	Absence de porte	Mauvais	La faïence, une corniche, des consoles, le signe du croissant de lune et l'étoile.
Maison N° 22	/	2B	Mauvais	Fer forgé.
A côté de la maison N°22	APC	FB	Mauvais	le signe du croissant de lune et l'étoile.
Maison N° 63	AOB	FB	Mauvais	Deux colonnes, la faïence.
