**MEMOIRE DE MASTER**

**RÉHABILITATION ET IDENTIFICATION**

**DES PERMANENCES STRUCTURELLES A OUED SOUF**

Cas d'étude le quartier Achache

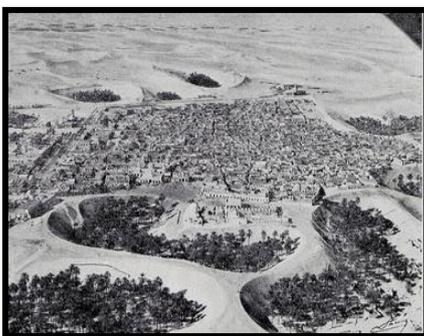
figure1. 3: vue aérienne de Ghout  
Source : C.BATAILLON, le Souf 1955.

planche1. 5: implantation des établissements humains d'ennemies ou d'étrangers qui traversaient la région. Suite à l'implantation de ces établissements sédentaires, la technique des "ghouts" a été développée, leurs nombres ont augmenté et la production des dattes est devenue plus importante. Pour certains "Ghouts" une maison d'été est construite à l'intérieur, des puits sont creusés, et une autre forme d'exploitation agricole que le palmier s'est développée, c'est les jardins potagers (**figure3**).

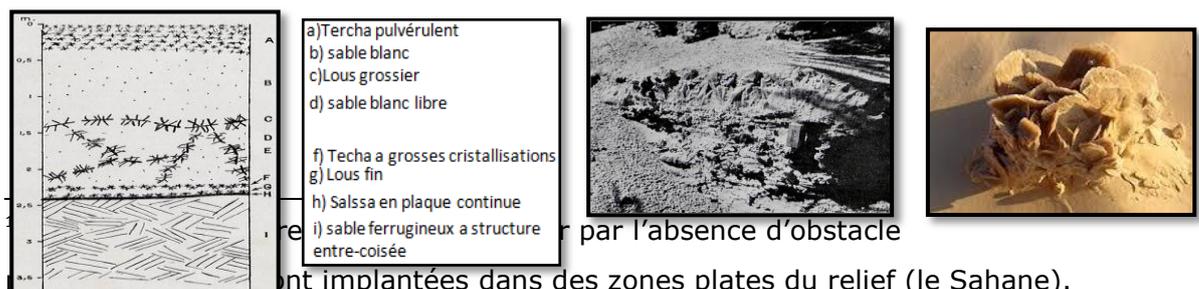
Les établissements humains ont pu être construits grâce aux matériaux locaux excavés lors de la formation des "Ghouts", en creusant "Les Ghouts" une quantité importante de matériaux est extraite du sous-sol, elle est composée de "Lous", de "Tafza" et de "Tercha" **(figure5)**. "Le Lous"<sup>15</sup> est utilisé dans la construction comme pierre à bâtir à cause de sa solidité **(figure6)** et **(figure7)**.

figure1. 5:coupe de cristallisations gypseuses au Nord-Est de Reguiba.  
Source : C.Batallon, le Souf 1955, p80.

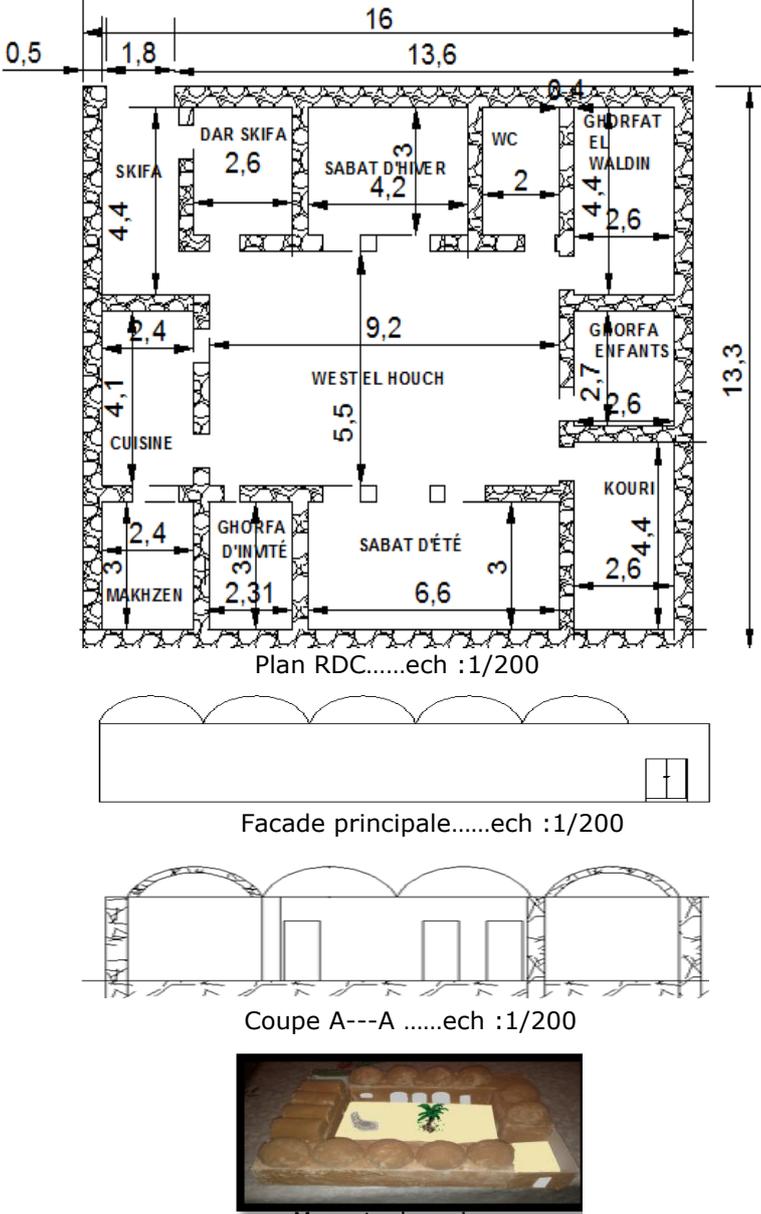
<p>Plan RDC.....ech :1/200</p> <p>Facade principale.....ech :1/200</p> <p>Coupe A--A .....ech :1/200</p> <p>Maquete du maison</p> <p>Source : les étudiants d'architecture de blida,master 1 ARVITR ,2014</p>

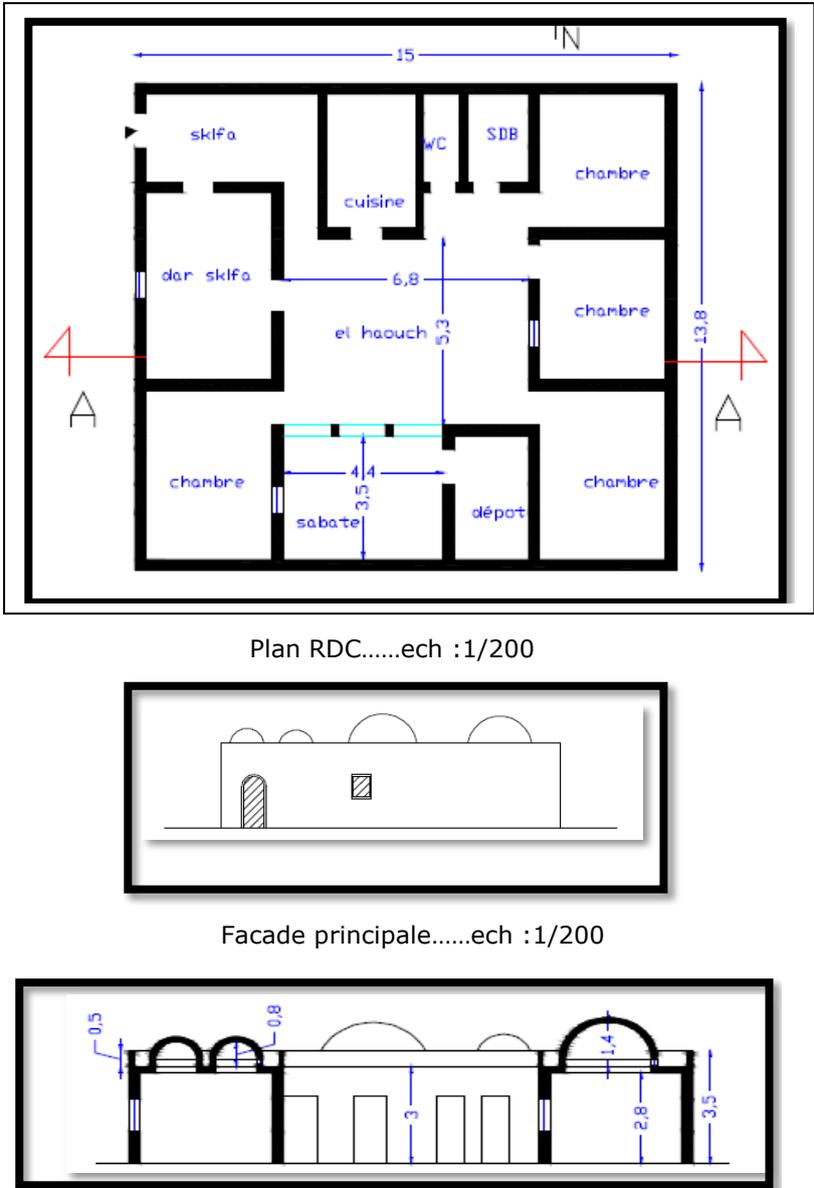
<p>Plan RDC.....ech :1/200</p> <p>Facade principale.....ech :1/200</p> <p>Coupe A---A .....ech :1/200</p>

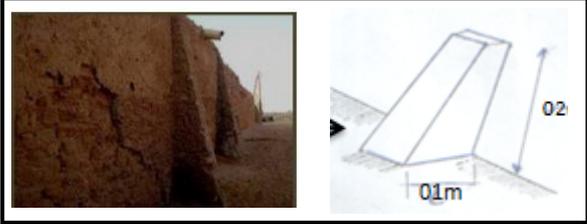
<p>Détail de relation plancher-mur  Source : IDIR Lydia, mémoire de magister, présentation d'un guide technique de réhabilitation de patrimoine architectural en terre en ALGERIE , 2013</p> <p><u>Les contreforts :</u>  - ouvrage en saillie sur un mur , sert a contenir les effets d'une charge, d'une poussée horizontale ou vertical ou la charge d'une toiture</p>

<p>Les contreforts de SOUF  Source : IDIR Lydia, mémoire de magister, présentation d'un guide technique de réhabilitation de patrimoine architectural en terre en ALGERIE , 2013</p>

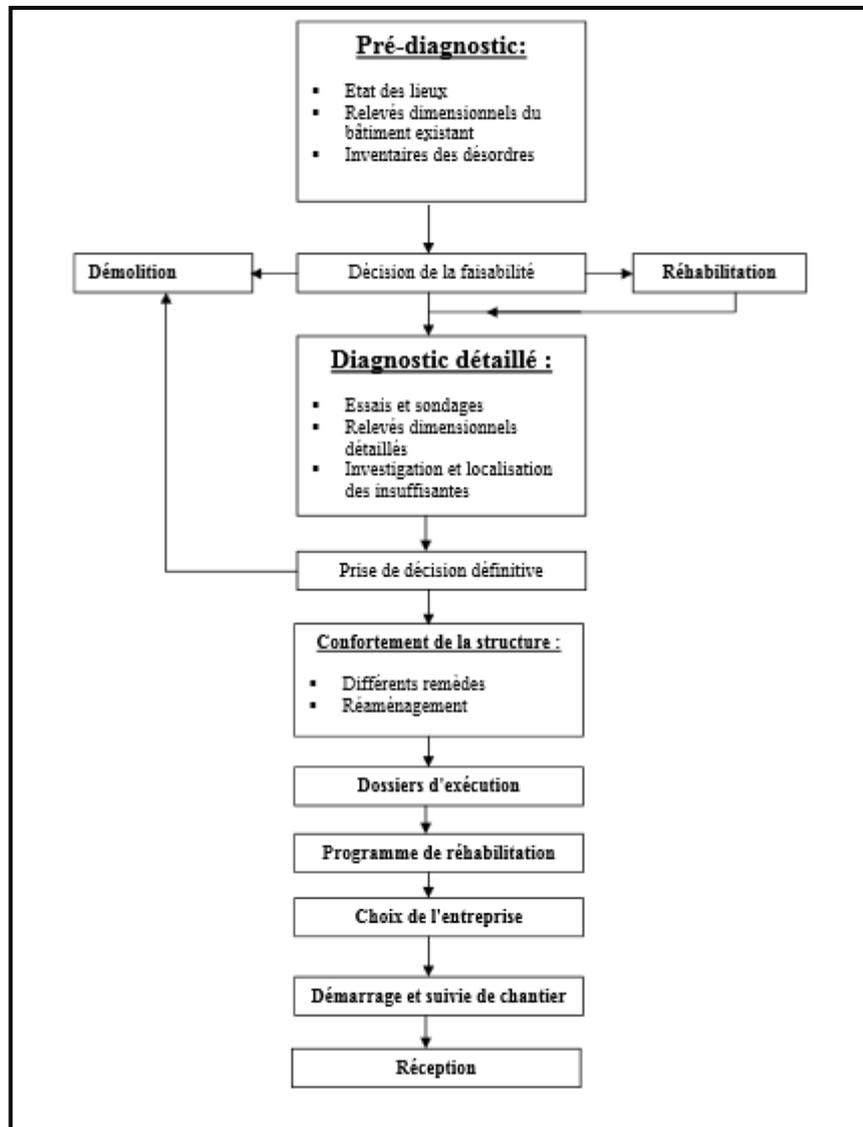
Les opérations de réhabilitation du bâti peuvent suivre un cheminement qui comprend quatre phases.

figure2. 1:Schéma sur Procédure d'élaboration d'une étude de réhabilitation..

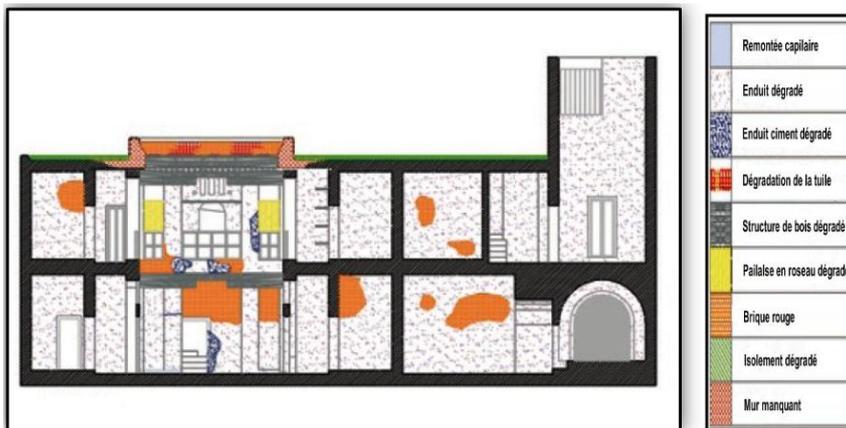
- Des fissurations sur les murs les façades donnant sur le derb.
- Des remontées capillaires qui désagrégeaient les briques et les

figure2. 7:Relevé architectural de la maison01, (quartier Sidi Bel Abbes).  
Source:RéhabiMed,1995.

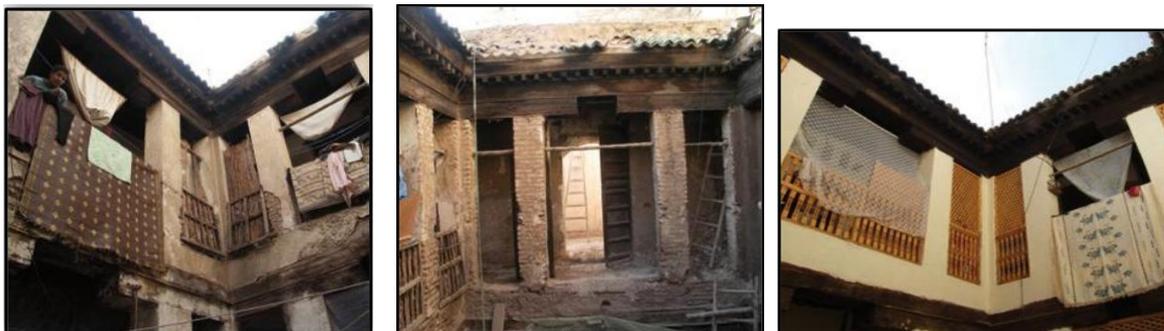
Avant travaux

Pendant les travaux

Les travaux de réhabilitation eux aussi commence tout d'abord par un confortement général de tout les éléments porteurs, ensuite la réfection des planchers traditionnels par le remplacement de quelques rondins porteurs. Les enduits des murs intérieurs et extérieurs sont refaits à base d'un mélange (chaux et de sable) compatible avec les autres matériaux d'origine (**photo1**). En fin un travail de mise à niveau

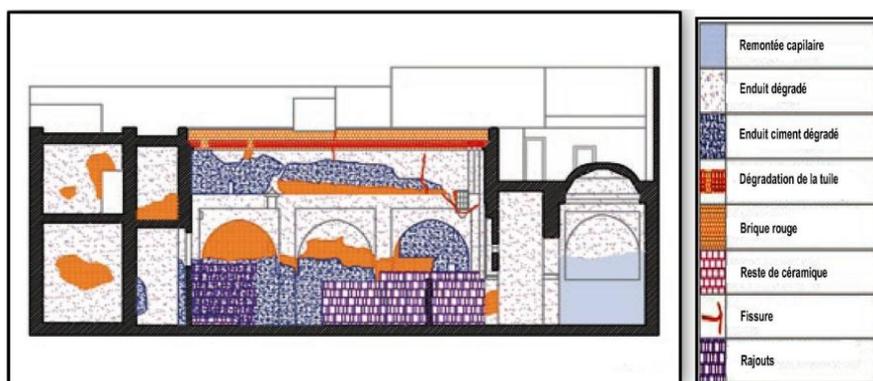
Les désordres constatés lors du diagnostic (**figure 9**) semblent dus au vieillissement de la construction, à l'intérieur de la maison, certaines zones des murs et des piliers laissaient apparaître, près du sol, des traces de remontées capillaires affectant la cohésion de la maçonnerie, au niveau des terrasses, la dégradation des couches d'étanchéité avait causé des infiltrations. On remarque au si des rajouts de quelques éléments en parpaing et des extensions dans le patio par quelques occupants.

figure2. 9:Relevé architectural de la maison02, (quartier Sidi Bel Abbes).  
Source:RéhabiMed,1995.

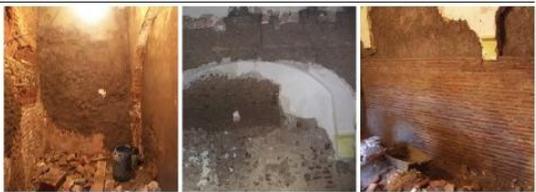
<ul style="list-style-type: none"> <li>-Récupération des fissures à l'aide de la maçonnerie traditionnelle.</li> <li>-Effritement du mortier et effondrement en partie du mur.</li> <li>-Renforcement de la structure du mur et enduit traditionnel.</li> </ul>

<ul style="list-style-type: none"> <li>-Décapage et examen direct de la structure des murs.</li> <li>-Décapage et préservation des éléments patrimoniaux.</li> <li>-Consolidation des murs en pisé d'une paroi en brique pleine.</li> </ul>

<b>Structure et toiture</b>	
<b>Renforcement structurel des murs</b>	Les murs représentant des fissures importantes ou affaiblis structurellement à cause de l'usure du temps ont été renforcés et récupérés avec des éléments en bois ou en maçonnerie de brique.
<ul style="list-style-type: none"> <li>-Décapage et examen des fissures au niveau des angles des murs.</li> <li>-Colmatage avec de la brique.</li> <li>-Décapage et examen des fissures dues à la concentration des charges.</li> </ul>

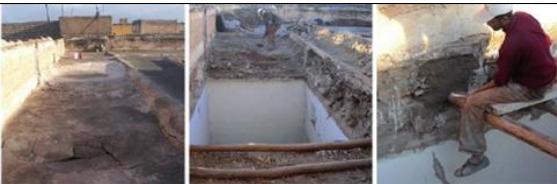
<b>Reprise des planchers</b>	Après décapage de la couche et de la forme d'étanchéité défailante, l'artisan maçon tâche à la substitution des poutres abîmées tout en consolidant la maçonnerie qui sert d'appui au plancher. Cette ossature horizontale reçoit un voligeage en roseaux au dessus duquel se superpose une forme constituée de terre, sable et une petite portion de chaux ; vient ensuite une chape faite d'un béton de sable argileux et de chaux. Enfin la couche de chaux lissée.
<ul style="list-style-type: none"> <li>- État initial du plancher.</li> <li>- Dépose du plafond et allégement de la couche de tout venant.</li> <li>- Reprise en sous œuvre dans les murs de l'appui des poutrelles.</li> </ul>

<ul style="list-style-type: none"> <li>· Pose des poutrelles.</li> <li>· Mise en œuvre des lits de roseaux.</li> <li>· Pose de couche de tout venant.</li> </ul>

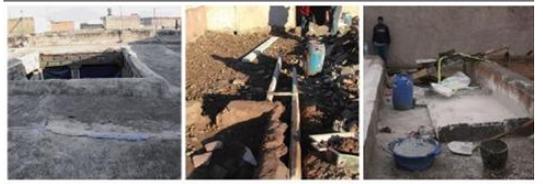
<ul style="list-style-type: none"> <li>-Décapage de l'étanchéité défectueuse.</li> <li>-Redressement de la forme d'étanchéité.</li> <li>-Préparation de la première couche de chaux.</li> </ul>

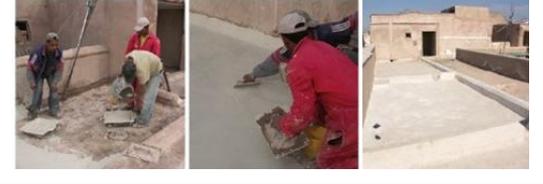
<ul style="list-style-type: none"> <li>-Nivellement, préparation des niveaux de pente et de la première couche de chaux.</li> <li>-Ponçage et lissage de la surface de la couche.</li> <li>-Aspect final.</li> </ul>

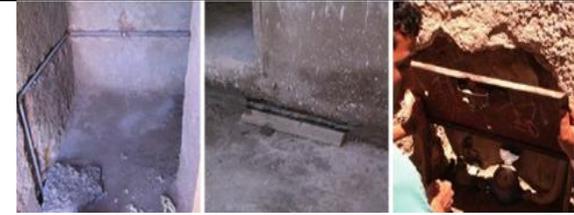
<b>Travaux de plomberie</b>	Tous les points d'eau ont été alimentés avec une nouvelle tuyauterie en PVC surtout les toilettes et les lavabos collectifs
-Installation de la tuyauterie des nouvelles toilettes. -Raccord et alimentation d'un lavabo collectif. -Réfection de l'alimentation à partir du compteur.

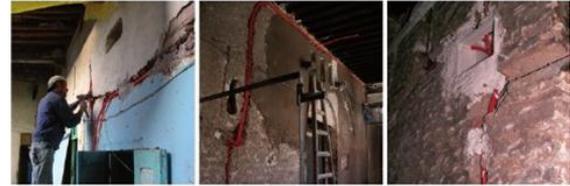
<b>Travaux d'électricité.</b>	Nous avons procédé au remplacement total de l'ancienne installation tout en dotant chaque ménage d'une boîte de protection afin de minimiser les dégâts lors d'éventuelles coupures d'électricité
-Installation des tuyaux. -Remplacement d'ancien câblage. -Mise en place de tableau de protection.

-Mise en place de l'équipement électrique. -Installation de boîte indépendante par pièce électrique -Intérieur d'une chambre après la nouvelle installation.

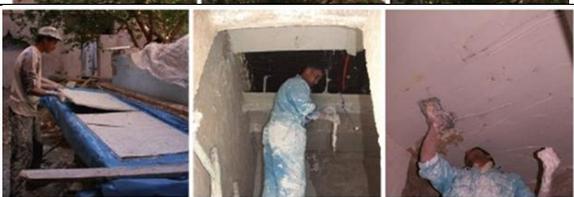
<ul style="list-style-type: none"> <li>-Planches prêtes à l'emploi</li> <li>-Mise en place des plaques, pendues au plafond</li> <li>-Enduit en plâtre pour uniformiser la surface</li> </ul>

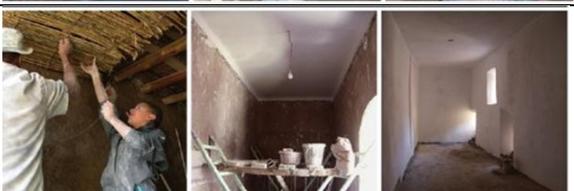
<ul style="list-style-type: none"> <li>-Système de faux plafond avec une base de roseau fixe sur les poutres</li> <li>-Le faux plafond fini</li> <li>-Murs et plafond terminés</li> </ul>

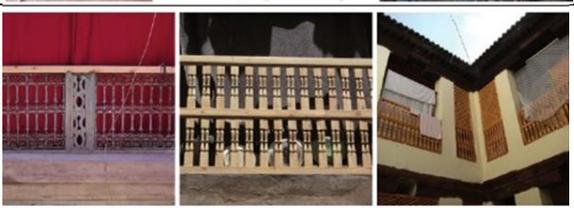
<ul style="list-style-type: none"> <li>-Restauration des éléments en bois d'une balustrade en fer forgé.</li> <li>-Élément de balustrade en bois roulé.</li> <li>-Récupération du décor original des balustrades et substitution des mauvaises restaurations, en plus de la généralisation des claustras en bois ajouré.</li> </ul>

<ul style="list-style-type: none"> <li>-Restauration du décor en bois sculpté de la façade.</li> <li>-Réfection des auvents des fenêtres sur la rue.</li> <li>-Mise en place d'un system de claustras en bois dit mamouni pour garantir l'aération et préserver l'intimité des ménages.</li> </ul>

<p><b>menuiserie</b></p>	
<p style="text-align: center;"><b>Restauration des éléments en menuiserie</b></p>	<p>Les éléments en bois ayant un intérêt patrimonial indéniable ont été restaurés afin de préserver leur intégrité ; de mauvaises restaurations ont été soignées et le recours au bois au lieu du métal était la règle pour les portes, les fenêtres, les linteaux et les claustras.</p>
<ul style="list-style-type: none"> <li>· Restauration des montants de la porte d'entrée</li> <li>· Porte d'entrée après restauration</li> <li>· Restauration et consolidation dans la maçonnerie d'une balustrade.</li> </ul>

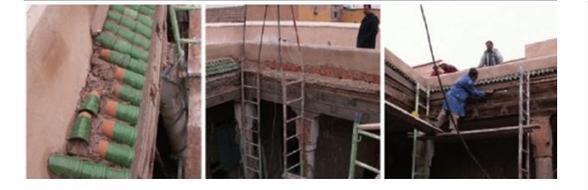
<p><b>Récupération des éléments patrimoniaux</b></p>	
<p><b>Restauration des auvents</b></p>	<p>Les auvents en tuiles et bois sont des éléments importants de la maison traditionnelle. Ils témoignent de l'ancienneté et l'intérêt patrimonial de la bâtisse, ainsi il faut récupéré tous les éléments susceptibles d'être réutilisés.</p>
<ul style="list-style-type: none"> <li>-Approvisionnement en matériaux.</li> <li>-État de l'auvent avant travaux.</li> <li>-Reconstruction du parapet.</li> </ul>

<ul style="list-style-type: none"> <li>-Pose des tuiles.</li> <li>-Réfection de la forme inclinée support des tuiles.</li> <li>-Restauration des bandes inférieures.</li> </ul>

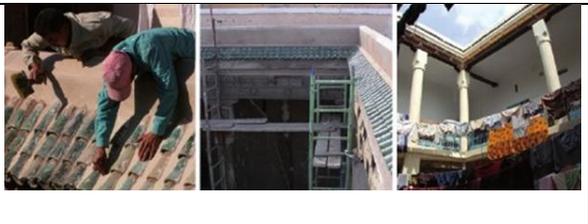
<ul style="list-style-type: none"> <li>-Remplissage en mortier de chaux des joints entre tuiles.</li> <li>-Aspect final.</li> <li>-Aspect final de l'auvent, vu du patio.</li> </ul>

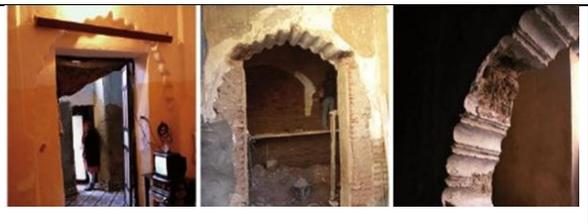
<p><b>Récupération des arcs et inscriptions</b></p>	<p>Il faut prêter une grande attention lors du décapage des encadrements des portes en arcature des grandes pièces et leur intérieur. Ils sont souvent parsemés de bandes décoratives et épigraphiques cachées au fil du temps par les différentes couches d'enduit ou de peinture. Un décapage minutieux et attentif permettra sans doute de récupérer des éléments patrimoniaux d'une grande importance.</p>
<ul style="list-style-type: none"> <li>-Arc d'entrée en origine.</li> <li>-Décapage des montants de porte et de l'arc.</li> <li>-Décapage et récupération du dessin original.</li> </ul>

<ul style="list-style-type: none"> <li>-Réfection en plâtre à l'identique.</li> <li>-Sculpture des lobes et des festons.</li> <li>-Récupération d'anciennes inscriptions.</li> </ul>

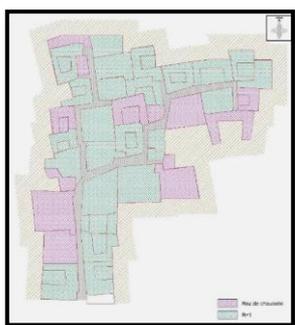
constitué essentiellement de maisons traditionnelles à patio. Les hauteurs varient entre rez de chaussée et R+1 **(figure 11)**. Le processus de dégradation du cadre bâti de Derb sensla s'est accéléré durant ces derniers temps, entraînant la disparition et l'effondrement de plusieurs maisons **(figure 12)**.

figure2. 11:Etat de hauteur de Derb Sensla.  
Source: SALHI Zahirda.

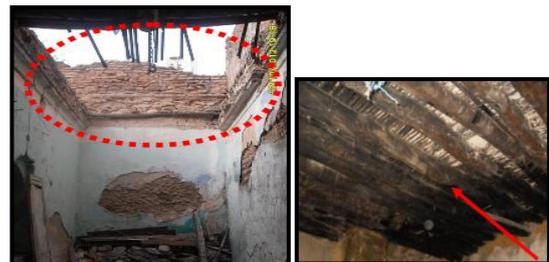
L'état de dégradation très avancée des planchers de la maison (**photo 5**). Les problèmes d'humidités d'étanchéités, ainsi que le vieillissement et le pourrissement du bois sont à l'origine de cette pathologie.

Photo2.3. L'état de dégradation des planchers de la maison  
Source: SALHI Zahirda

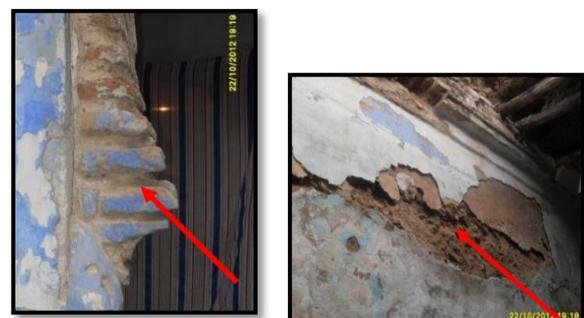
Les enduits des murs intérieurs et extérieurs de la maison sont aussi dans un état de dégradations très avancée (**photo 6**).

On remarque la présence de fissurations, de décollements ainsi qu'un nombre pathologies de surface. Ces anomalies sont dues à l'absence des travaux d'entretien et surtout à l'humidité et à l'infiltration des eaux dans la brique pleine en terre cuite, ou aux mouvements structurels.

Photo2.4. L'état de dégradation des enduits de la maison  
Source: SALHI Zahirda.

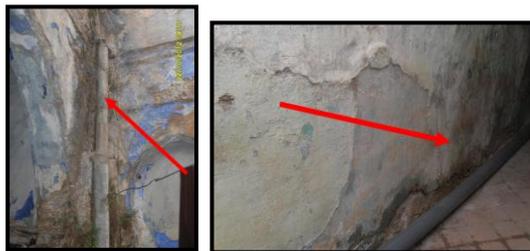
On remarque les traces d'humidité dues à la mauvaise étanchéité de la Terrasse à cause de la mauvaise évacuation et à la détérioration des descentes des eaux pluviales, ainsi qu'à aux remontés capillaires (sol mal drainé, l'utilisation de matériaux de construction incompatibles comme le ciment ou la peinture vinylique...etc) **(photo 7)**.

Photo2.5. L'humidité au niveau des murs ainsi qu'au niveau du patio. Source: SALHI Zahirda.

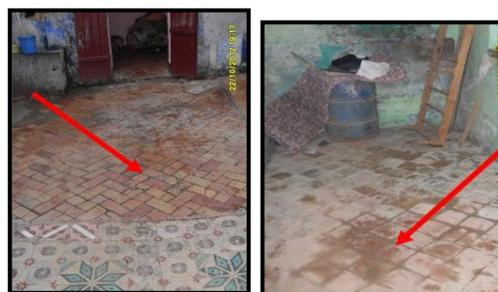
Le pavage de la maison est fait à base de carreaux de terre cuite et de carreaux de carrelage coloré. Sa détérioration et ses déformations résultent du tassement du sol et des remblais, mais on peut citer d'autres causes diverses: mouvements du bâti, déformation des matériaux. **(photo8)**

Photo2.6. Déterioration du pavage au niveau du patio et les chambres. Source :SALHI Zahirda.

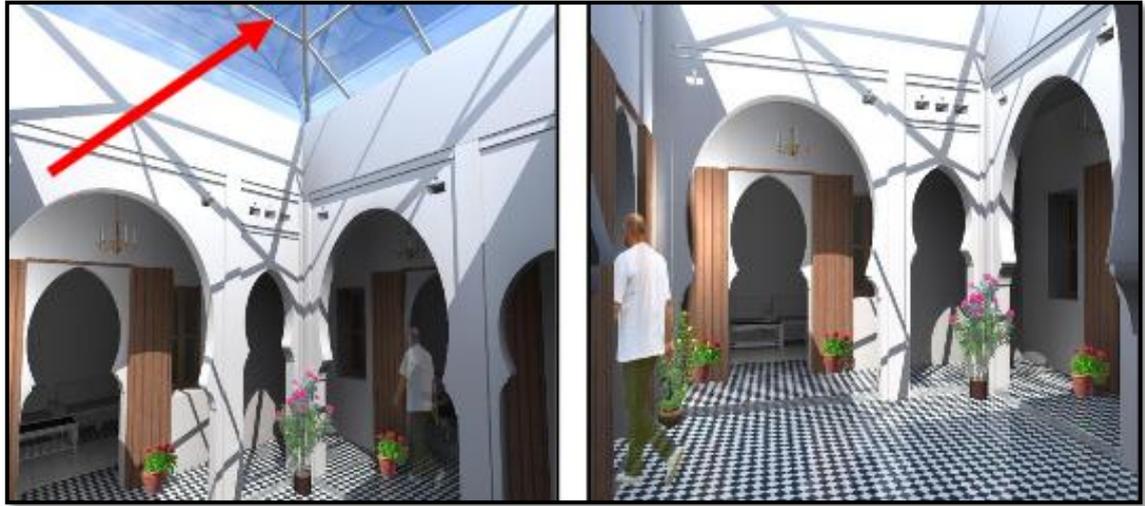
La réhabilitation et la mise à niveau des maisons traditionnelles du quartier de «Derb Sensla» doivent prendre en considération et respecter tous les aspects et toutes les spécificités architecturales et fonctionnelles de ces structures. En effet, la réhabilitation doit comporter immédiatement des travaux d'urgence (étaieement, traitement des fissures, réfection des enduits et les revêtements de sol...etc) qui sont actuellement obligatoires afin d'arrêter le processus de dégradation. Les travaux de mise à niveau sont aussi obligatoire, ils consisteront à doter ces maisons de toutes les commodités actuellement nécessaires (installation des différents réseaux d'AEP, électricité, Gaz, téléphone...etc, ainsi que l'installation d'équipements tel que chauffage, climatiseur...etc). Afin de protéger les patios et l'intérieurs des maisons, il est nécessaire d'installer des verrières dans les terrasses, elles doivent comporter un verre translucide traité pour permettre le passage de la lumière et éviter le problème d'effet de serre **(photo9)**.

Photo2.7. Reconstitution virtuelle et proposition de réhabilitation de Dar Ben Tabet.  
Source: SALHI Zahirda.

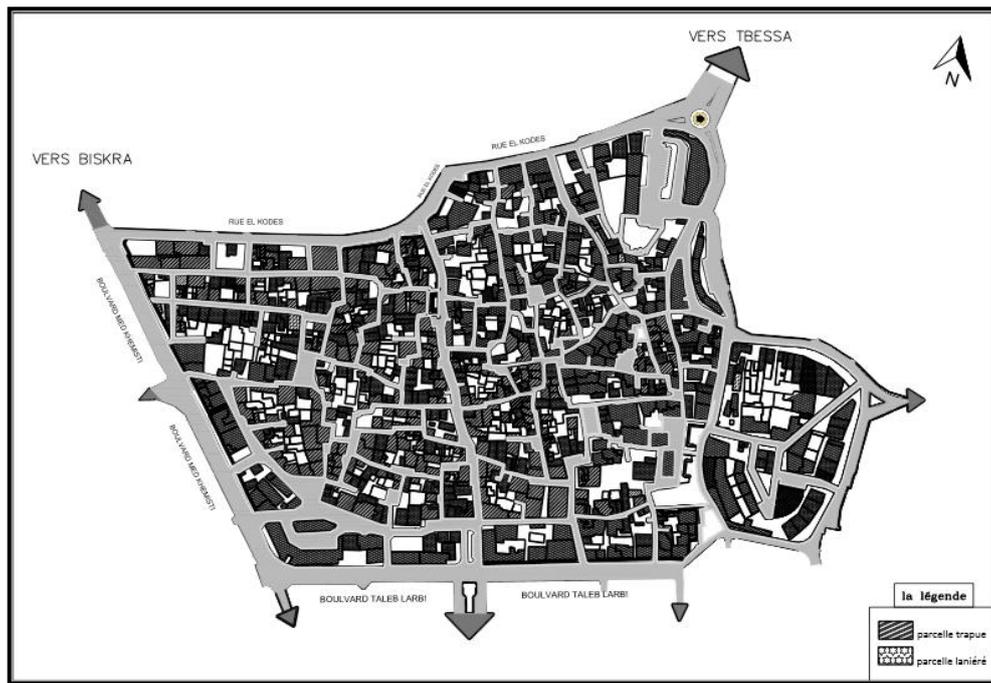
-la dimension des parcelles a tendance a être plus grande vers la périphérie que vers l'intérieur de quartier. **(Planche12)**

planche3. 12:dimension de parcelle.

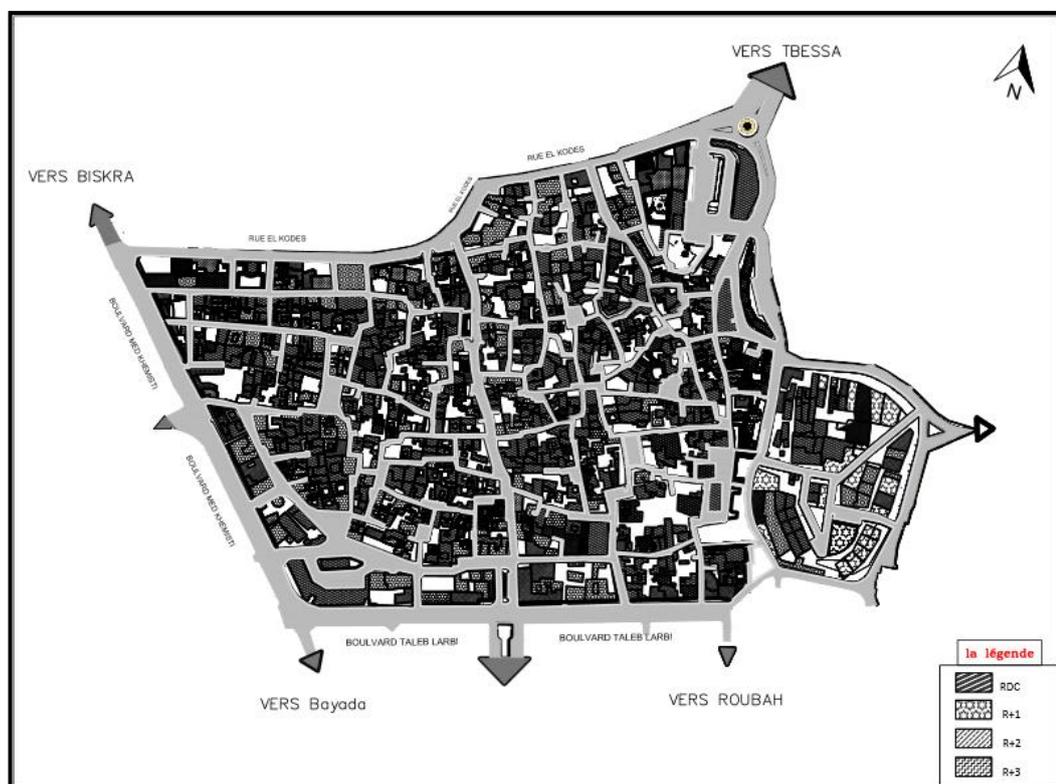
nouvelles constructions dans ce tissu urbain, on remarque quelles sont des éléments qui se singularisent, de proportions élancées et avec un nouveau système de construction. **(Planche20)**

planche3. 20 :Gabarit de bâti.

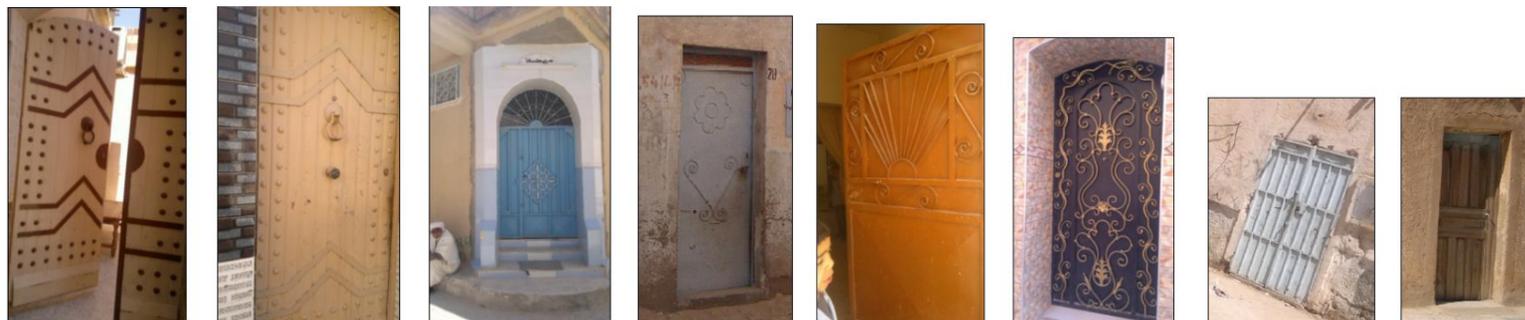
Photos3.18. les différentes types de portes.  
Source : prise personnelle, Mars2015.

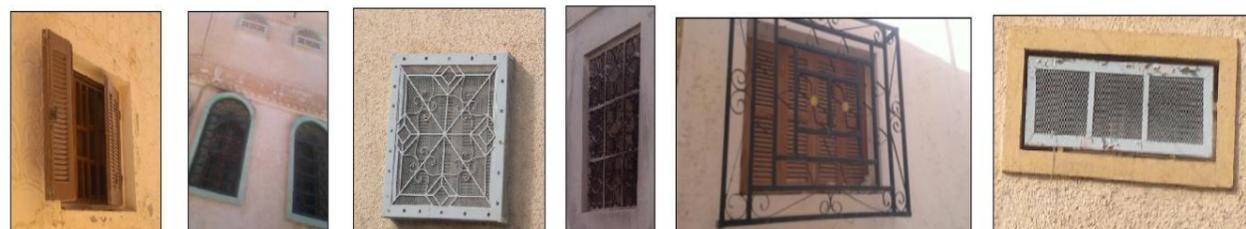
Photos3.19.les différentes types de fenêtres  
Source : prise personnelle, Mars2015

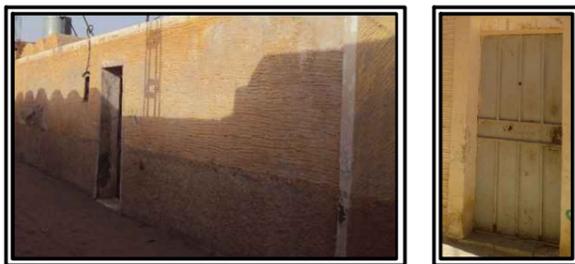
-la maison possède Un niveau son emprise de sol de 219.7m<sup>2</sup> , dispose d'une entrée ,cette dernière est composée des éléments suivants:la porte d'accès et le seuil (figure 02 )

FIGURE 02:L'ACCÉ PRINCIPALE DE LA MAISON  
source: prise personnelle,mars 2015

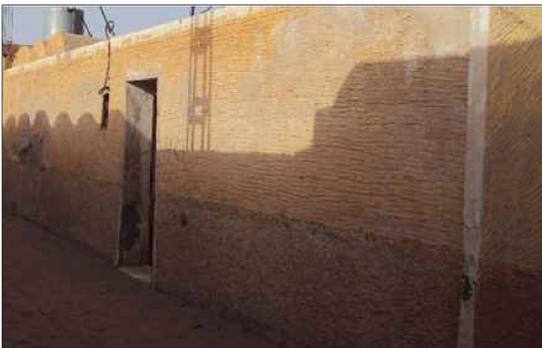
**LA MAISON AVANT LA RÉHABILITATION**

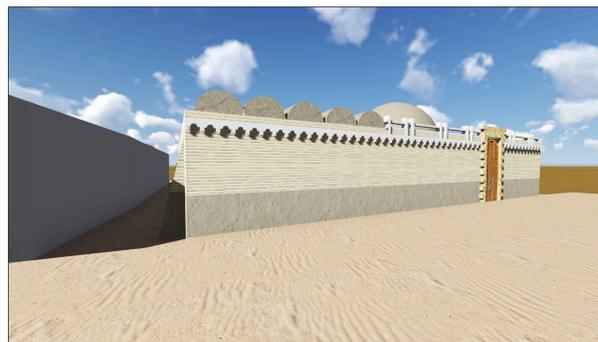
**LA MAISON APRÈS LA RÉHABILITATION**
