## **MEMOIRE DE MASTER EN ARCHITECTURE ET PATRIMOINE**

**Contribution à la monographie d'architecture  
appliquée aux fermes coloniales littorales  
Cas de la ferme Andreu a El-Aouana, Jijel  
Algérie**

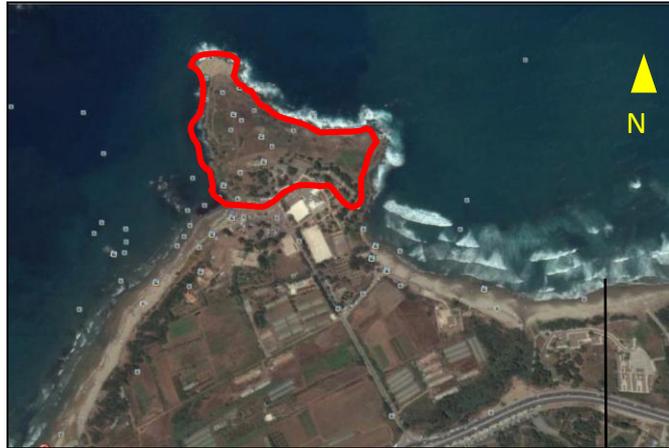
Fig.55, la ferme entourée de la mer et des terres agricoles, source : Google earth

-La ferme Andreu se trouve dans un milieu rural côtier, entouré de la mer de 3 coté et des terres agricoles de l'autre coté

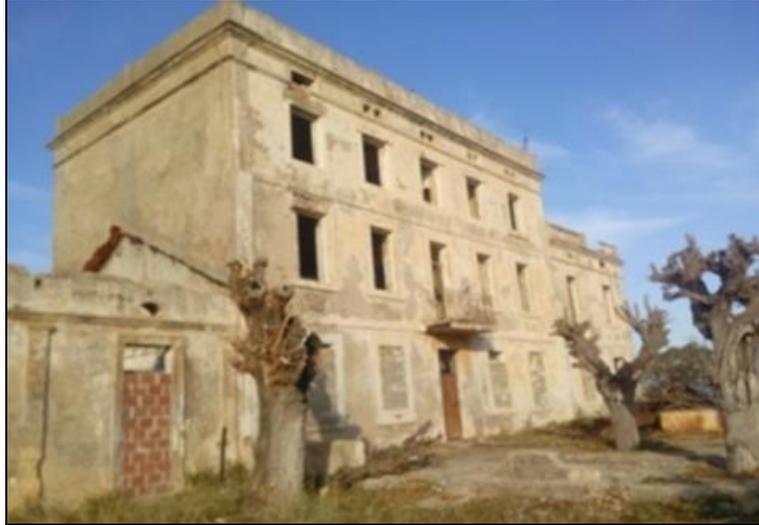
Fig.63, le bâtiment existant, source : PP

On remarque dans la façade latérale les traces des murs en ruine et deux portes murées en briques pleines plus une cheminée qui remonte jusqu'au haut, on remarque aussi une trace d'une toiture inclinée de 45°, on donne comme hypothèse que c'était un espace humide, soit une cuisine, soit un séjour.

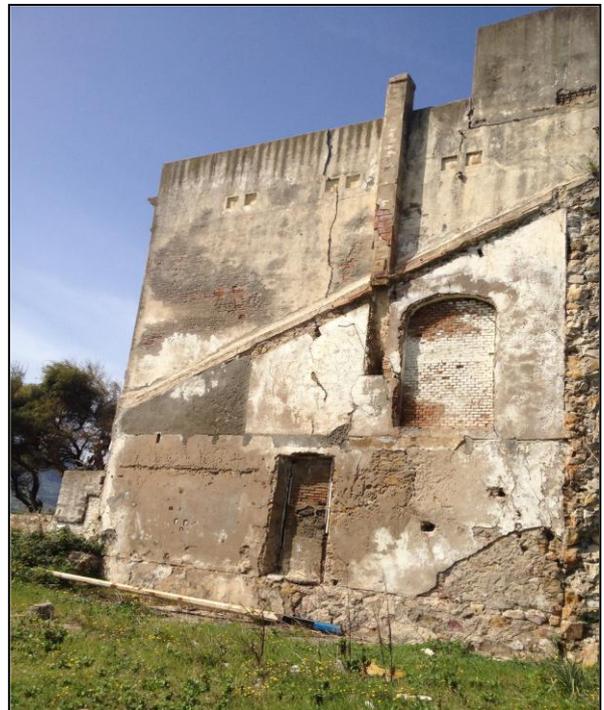
Fig.64, la façade latérale et les traces d'un bloc, source : Pp

-La toiture inclinée de 45%, la présence des trous des solives confirme cela.

D'après cette analyse on peut dire qu'il y avait une entité physique qui est disparu.

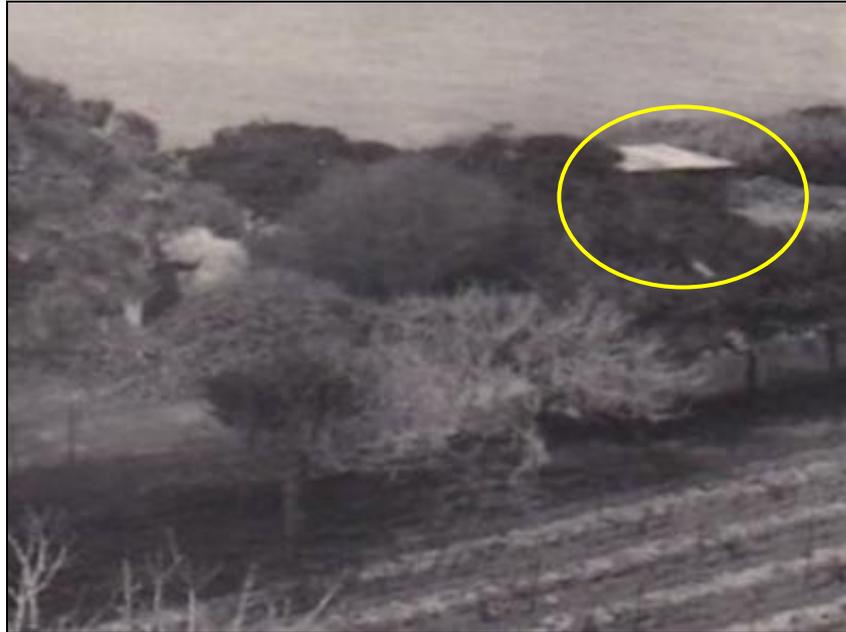
Fig.72, une ancienne photo, qui montre un petit bloc était a l'emplacement de ce mur  
source : [www.djidjelliautrefois.com](http://www.djidjelliautrefois.com)

-On remarque que les espaces sont presque les mêmes, sauf la maison et l'écurie, pour cela, on va faire une hypothèse en disant que la plate-forme et le mur étaient soit une écurie soit une maison pour les ouvriers.

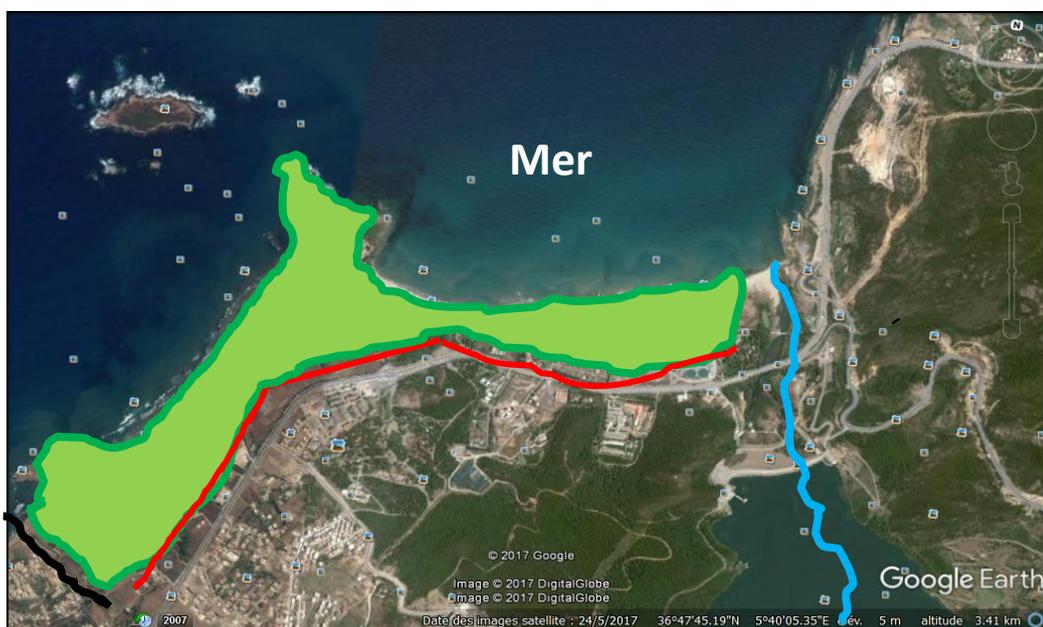
Fig.74, la situation de la ferme Andreu par rapport au Ou ed-kissir et l'ancienne route de Bougie (Bejaia), Source : Google earth + Ep

Oued kissir
	Ancienne route de bougie
	Actuellement la RN n°43
	Chabet lefcha

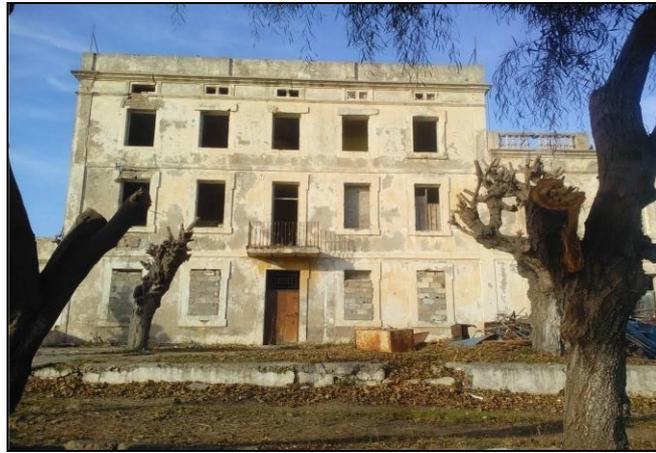
Fig.80, bloc centrale de la façade principale de la ferme, source : Pp

-La partie centrale de la façade principale est en forme rectangulaire (14.6m de L x12m de H) elle a cinq travées, dont la distance entre eux est de 1.7m.

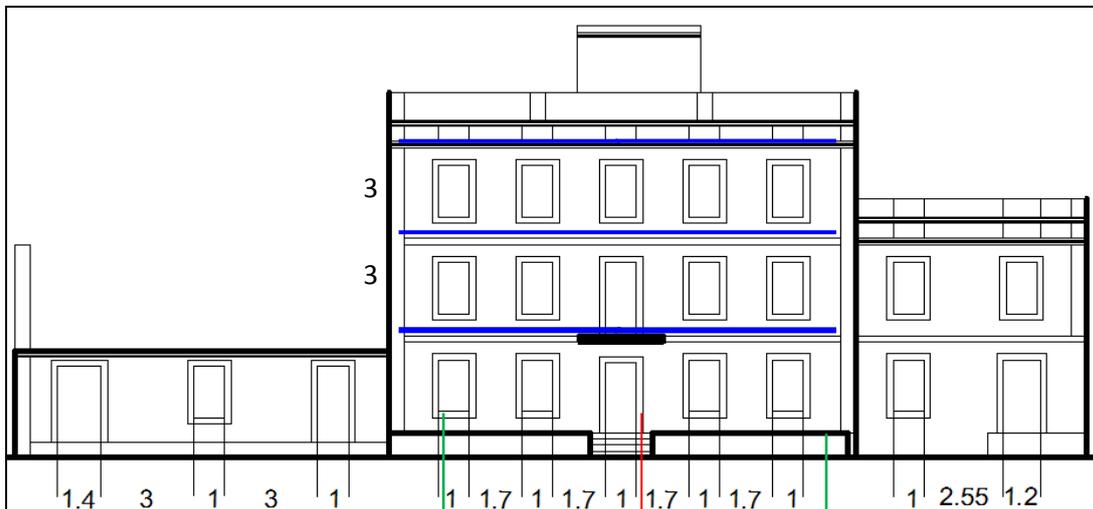
Fig. 81, diagramme de rythme de la façade principale de la ferme, source : Ep

Ech : 1/250

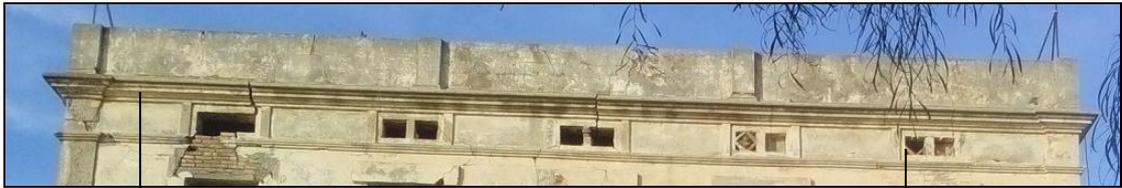
Fig.84, le couronnement de la façade de principale, source : PP

-le couronnement de la façade est marqué par une corniche et des petites ouvertures décoratives au-dessus de chaque travée

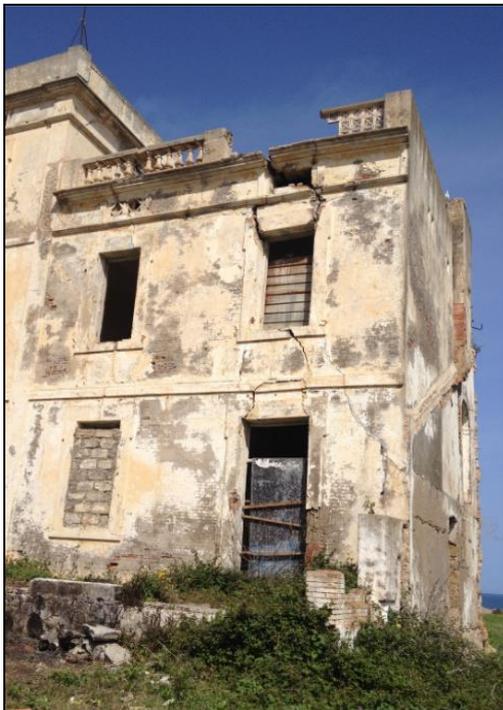
Fig.87, partie droite de la façade, source : Pp

Le bloc à droite, est de R+1 + terrasse accessible, surélevé du RDC de 0.8m, caractérisé par 2 travées sous ordre (1-2.55-1), chaque ouverture est encadrée par un encadrement, un bandeau d'étage aligné avec celui du bloc principal, le rapport plein/vide 86.64 /12.36

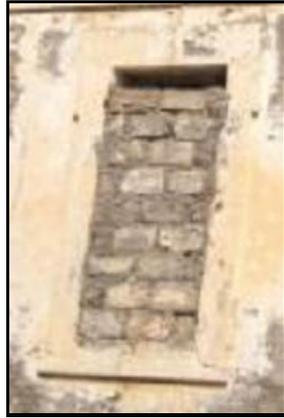
Fig.89, fenêtre, mesure:1m x 1.7m, source : Pp

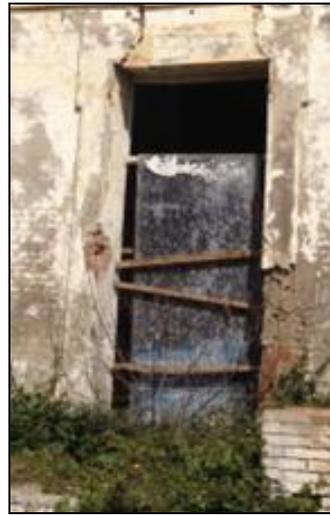
Fig.90, la porte, mesure : 1.2 m x 2.4 m, source : Pp

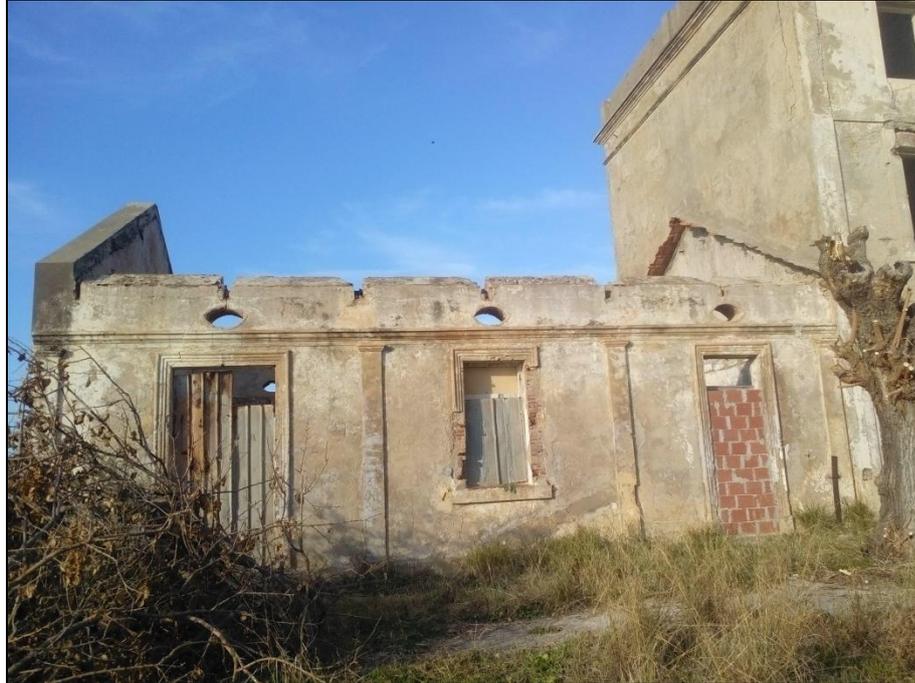
Fig.94, la façade bloc à gauche, source : Pp

Le bloc à gauche est de RDC de trois travées, d'un ordre de 1.4/2.5/1/2.5/1  
Les ouvertures sont encadrées par un encadrement différent par rapport à l'autre partie de façade, et surmenées de petites ouvertures en forme d'ellipse

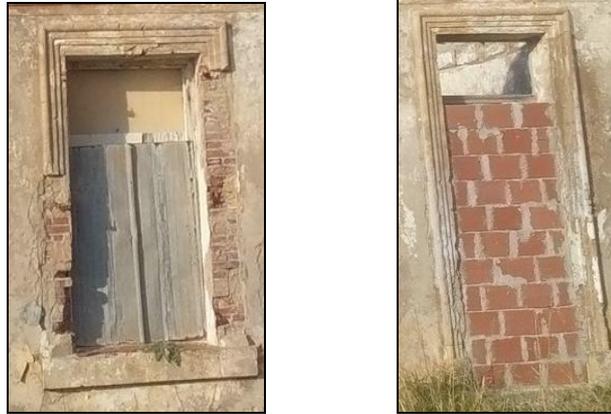
Fig.96 et 97, les ouvertures murées ont un encadrement en succession de lignes, source : Pp

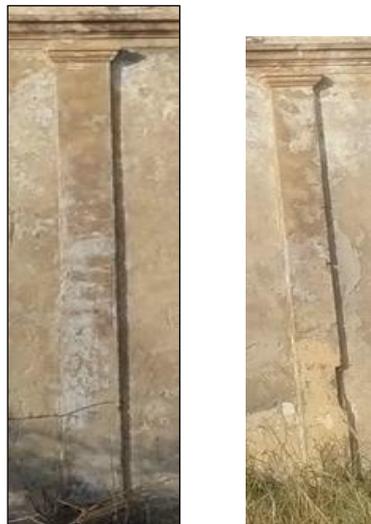
Fig.98, colonnes décorative, façade gauche, source : Pp

La façade est ornementée par quatre colonnes plaquées de 20cm de largeur entre les travées

- Cette partie de la façade est ornementé par 4 poteaux plaqués

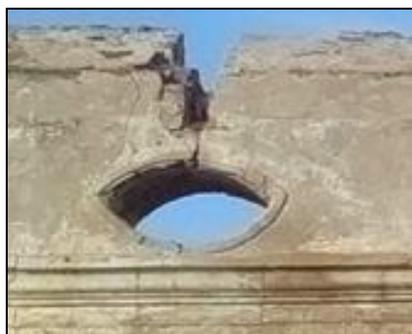
Fig.99, Une petite ouverture en forme d'ellipse

dont le grand rayon est de 50cm

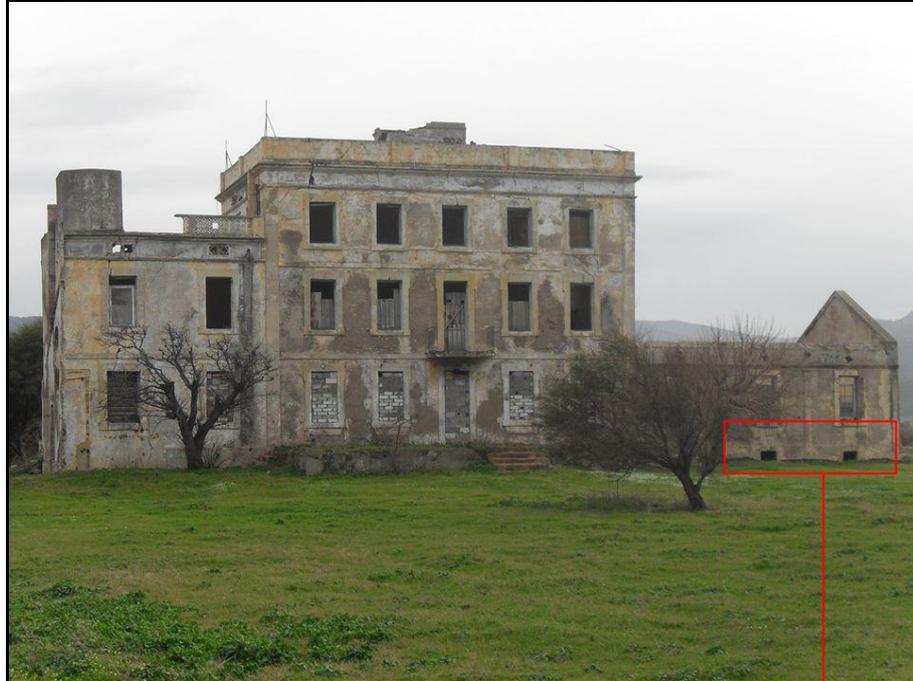
Fig.101, façade postérieur, source : Google earth

La façade postérieure de la ferme se conforme parfaitement à la façade principale, son rythme, dimension, et ornementation.

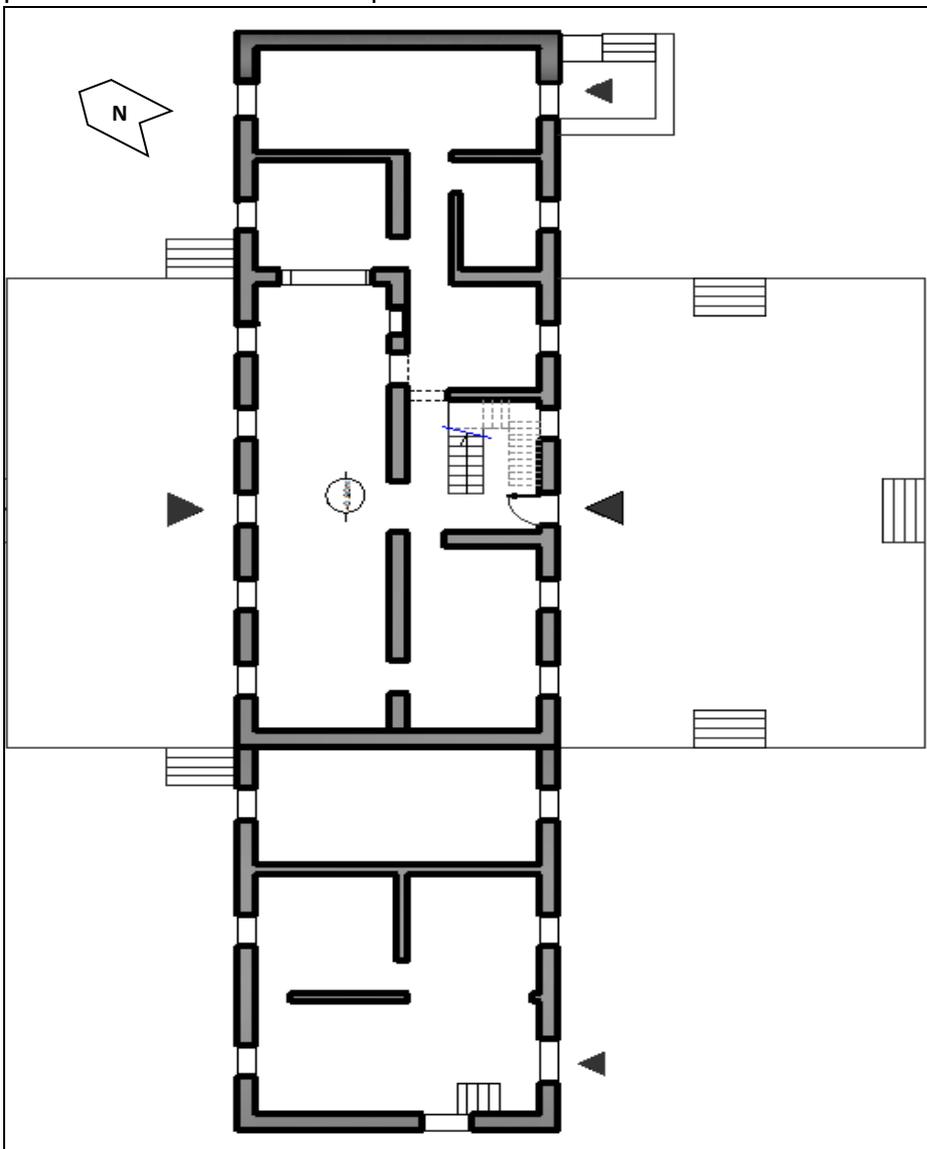
Un mur de 50cm le sépare en 2 espaces, le premier et une grande pièce de 17.5mx3.79m, le deuxième contient une chambre de 6.3mx3.71m, une cage d'escalier, une pièce de 2.2m x 3.41m , une autre chambre de 8mx3.25m se trouve à l'extrémité droite de l'espace, cette pièce est accessible aussi depuis une entrée secondaire.

Fig.115, plan RDC, source: Ep

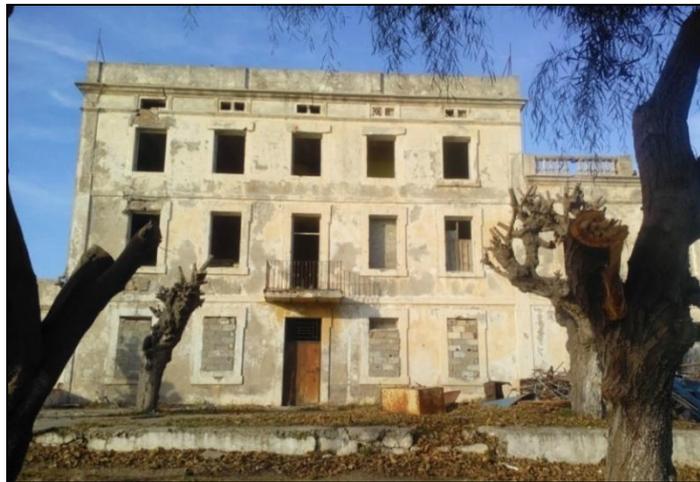
Fig.118, cour d'entrée du bâtiment, source : Pp

- Le RDC est entourée de deux cours une à l'entrée l'autre derrière le bâtiment
- cour d'entrée : c'est une cour de forme rectangulaire, de 14.8m x 10.3m, et surélevée de - 0.8m, elle est plantée de deux arbres.

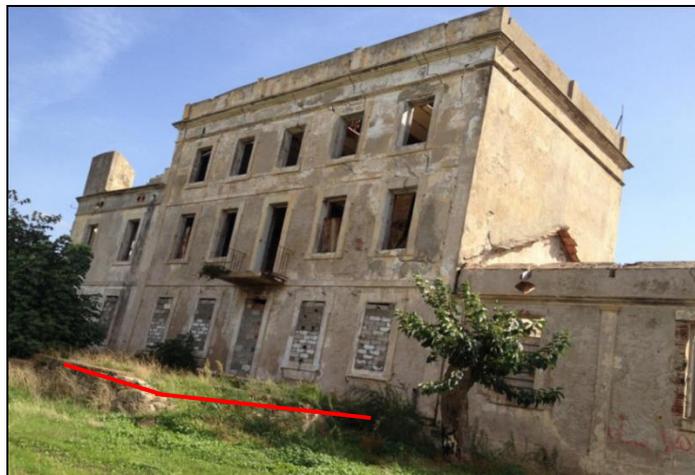
Fig.119, l'arrière-cour du bâtiment, source : Pp

- l'arrière-cour : elle est accessible depuis une porte à la façade arrière du bâtiment, elle est de forme rectangulaire, de 14.8m x 6.5m

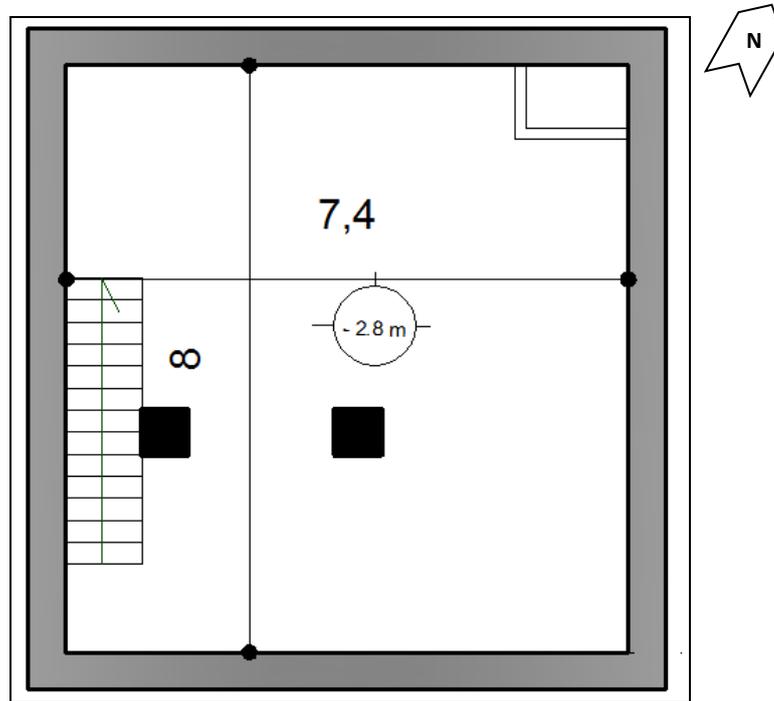
Accessible depuis les escaliers du bloc séparé, il est composé d'un espace rectangulaire (8 x 7.4 supporté par deux poteaux il contient une bache à eau, de 1.5 x 2 x 1

Fig.124, plan du sous-sol, source : Ep Ech :1/100

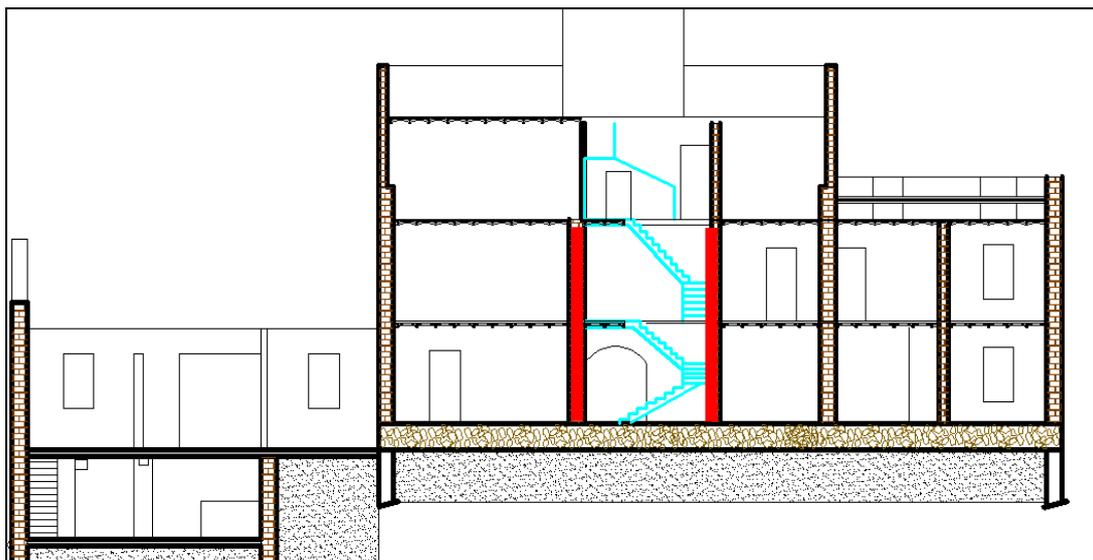
Fig. 137, coupe longitudinale sur le bâtiment, source : Ep

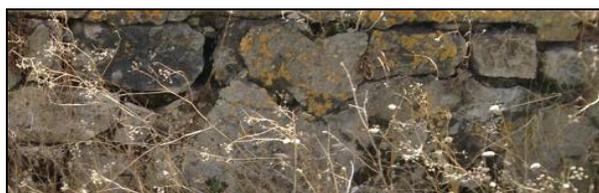
Fig.155, zoom sur les composants de la plateforme, des blocs de pierre (moellon) de différentes taille  
source : Pp

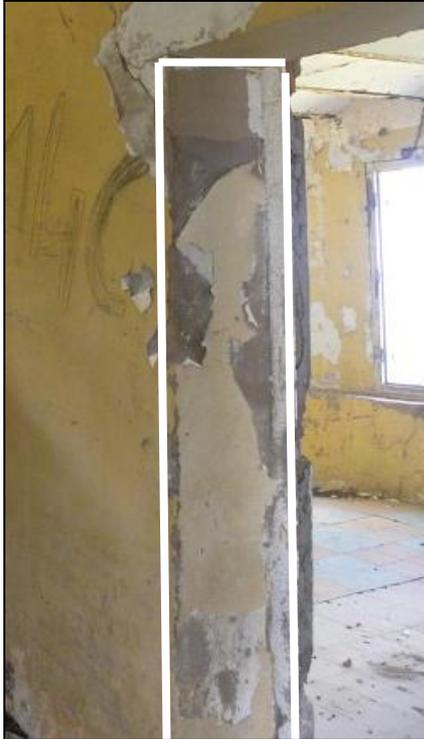
**9.3.2-Les murs intérieurs :** Ce sont des murs aussi porteurs en maçonnerie d'épaisseur variée entre 30 et 50 cm

Fig.156, mur intérieur de 50 cm d'épaisseur, source : Pp Fig.157, la brique pleine, mur extérieure, source : Pp

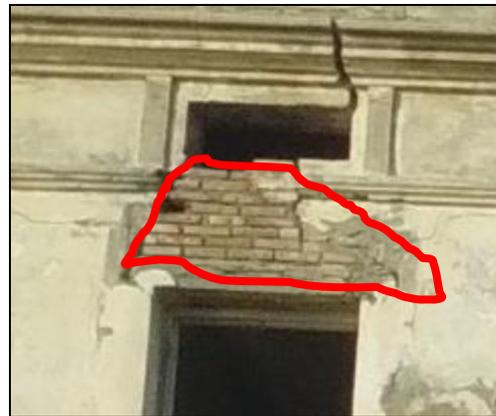
**9.3.1- Les murs extérieurs :** ce sont des murs porteurs en briques pleines de 50 cm d'épaisseur, sans chainages verticaux et horizontaux.

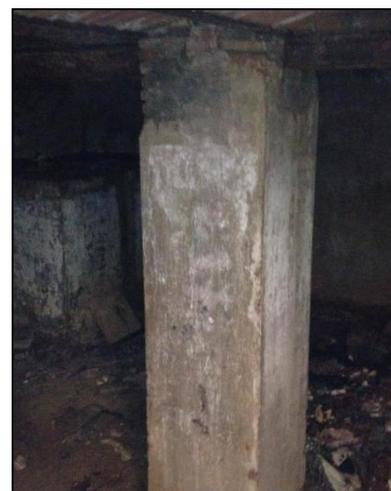
Fig.159, photo de l'un des poteaux, source :

**9.3.3-Les poteaux :** (sous-sol) : deux poteaux se trouvent au niveau du sous-sol, à base carrée, (60 x 60) conçu en briques pleines, la distance entre axe est d 2.54m.

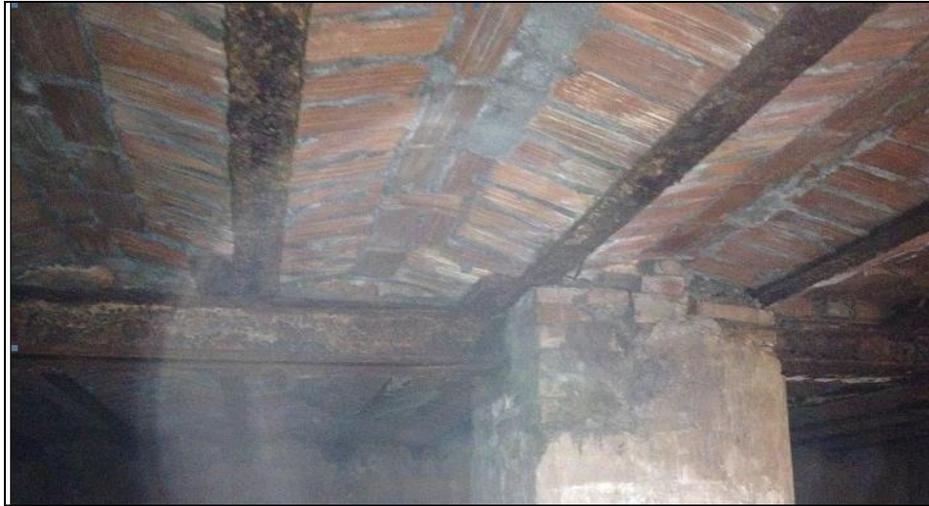
Fig.160, plancher en voutain, sous-sol, source : Pp

Les planchers utilisés dans cette construction sont des planchers mixtes de nervures en acier et voûte en maçonnerie (Voutain).

La dégradation du revêtement en plâtre (fig.190) du plancher en voutain, et les IPN sont attaqués par la rouille.

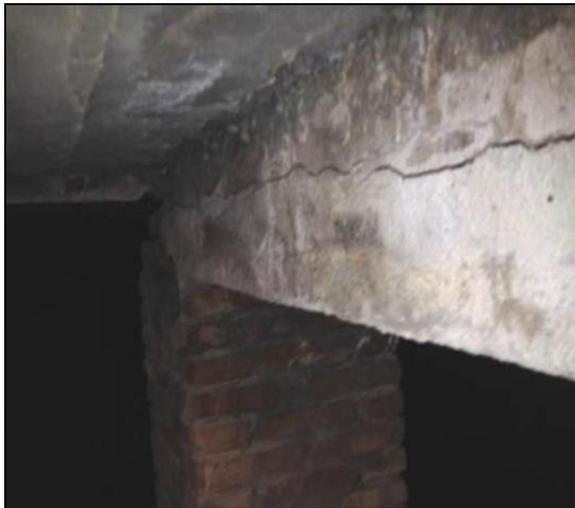
Fig.164, photo de la poutre en maçonnerie, source : Pp

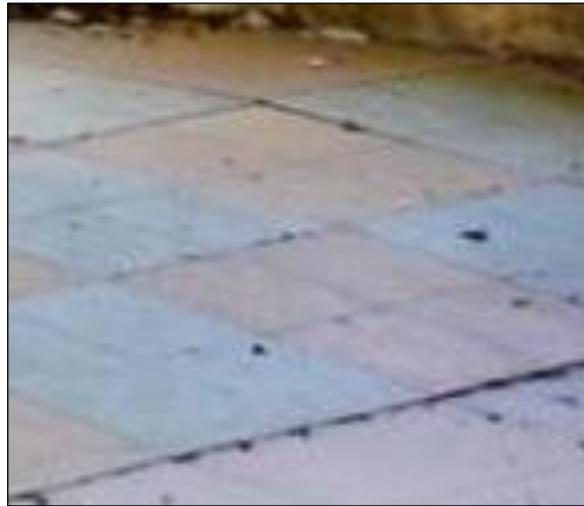
-Le sol du bloc principal est revêtu par de carreaux de céramique de couleurs vert et marron

Fig.166 revêtement du sol du bloc principale, source :Pp

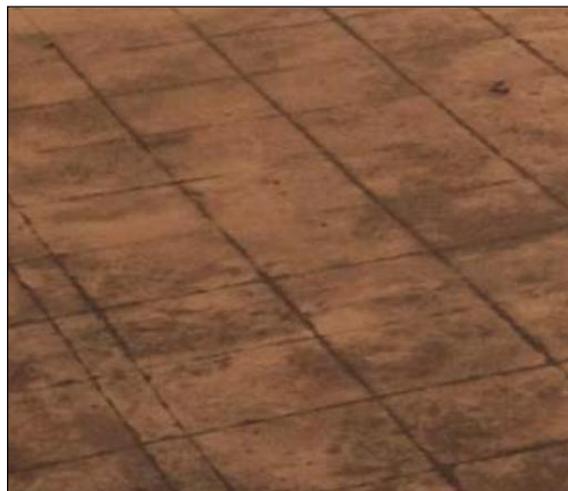
-Le sous-sol de ce bloc est revêtu par des carreaux de 20x20 cm

Fig.167, Revêtement du sol du bloc séparé, source : Pp

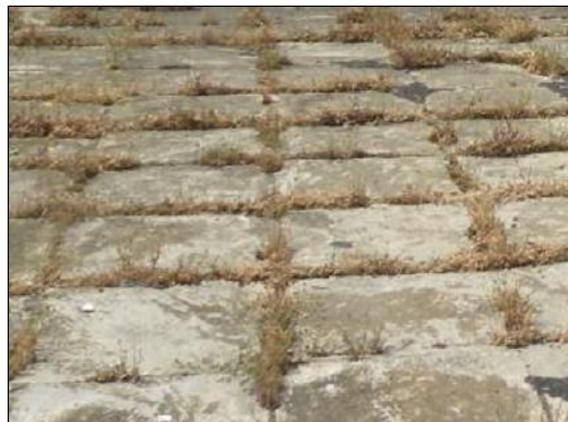
-Le sol de la terrasse est revêtu par des carreaux de 40x40

Fig.168, revêtement de la terrasse, source : Pp

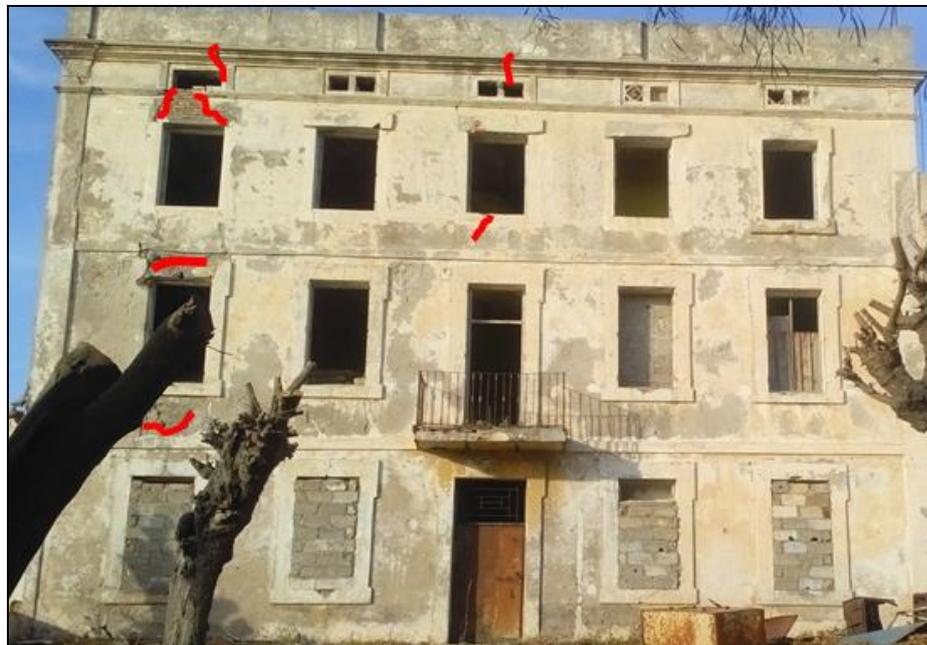
Fig.169 diagnostique du mur 1, source : Pp

des fissures vrticales sont visible au niveau des chaines d'angle (Fig.170, Fig.172), et d'autres horizontales ( Fig.171).

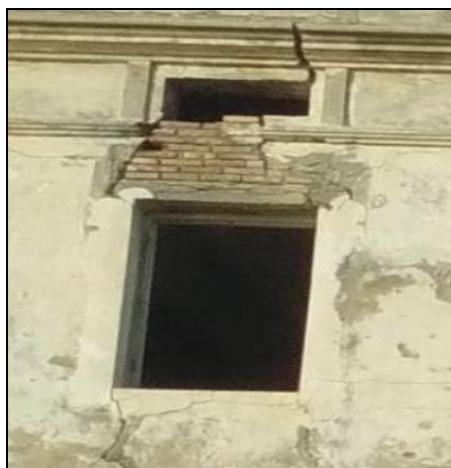
Fig.170, deux fissures verticales au-dessus de la fenêtre et la petite ouverture Et la disparition de l'enduit ciment , source : Pp

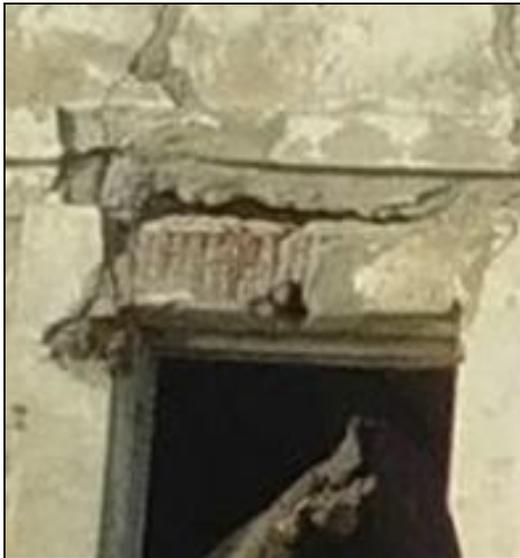
Fig.171, Fissure horizontale au-dessus du Linteau, source : Pp

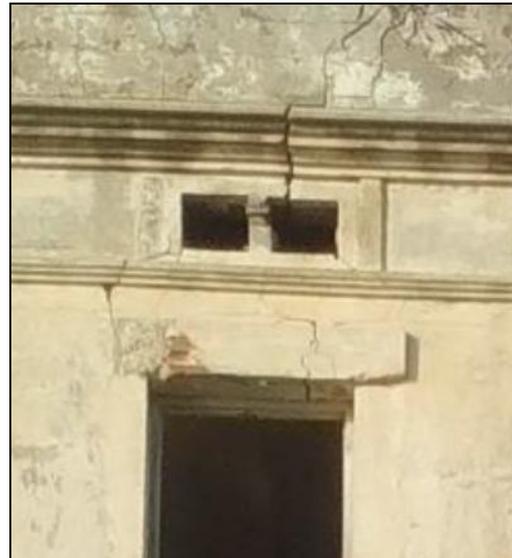
Fig.172, Fissure verticale au-dessus de la petite ouverture, source : Pp

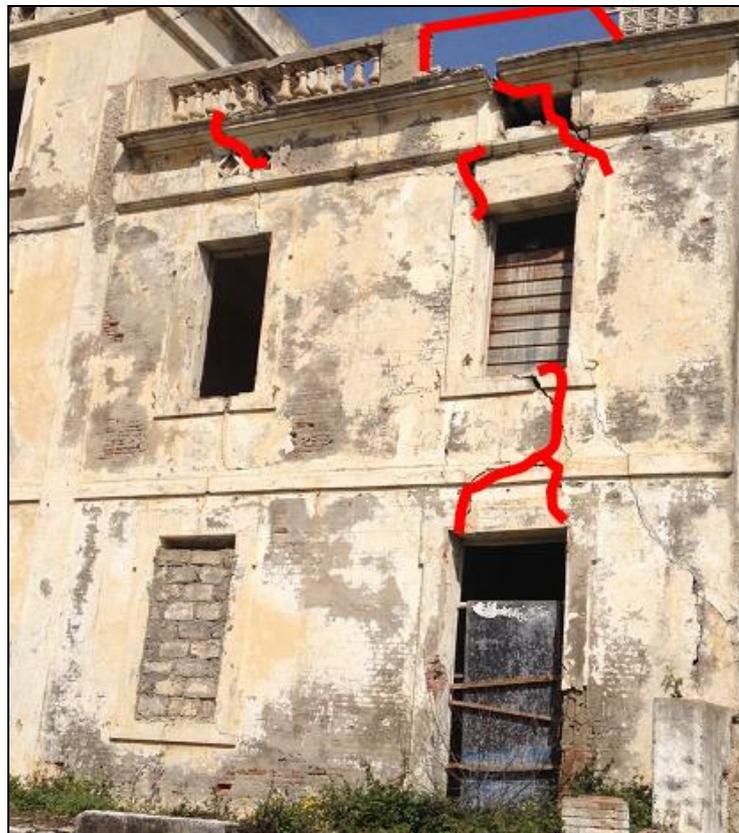
Fig.173, diagnostique du mur 2, source : Pp

Des fissures verticales sont visibles aux chaînes d'angle des fenêtres du RDC et 1<sup>er</sup> étage (fig.174, fig.175, fig.176) une perte de la matière est aussi visible au niveau du garde-corps de la terrasse.

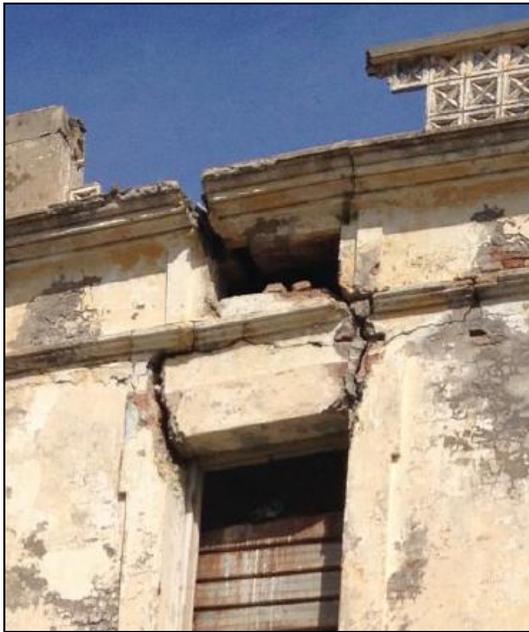
Fig.174, deux fissures verticales entre le linteau  
Et déplacement du mur au-dessus de la  
petite ouverture, source : Pp

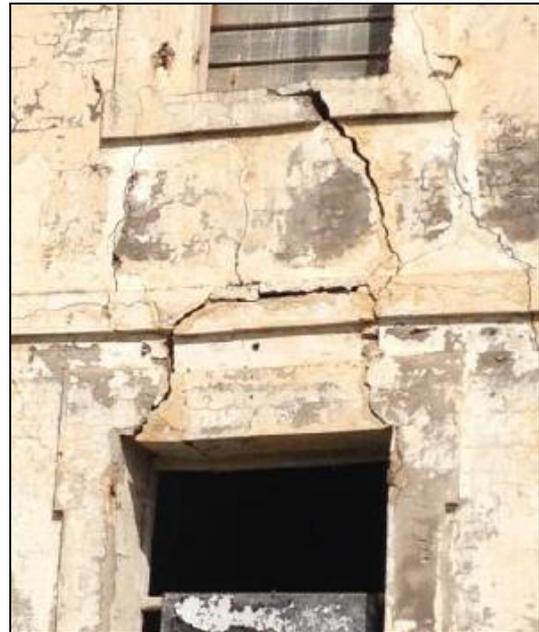
Fig.175, une fissure continue du linteau de  
la fenêtre du Rdc jusqu'à la fenêtre du  
1<sup>er</sup> étage, source : Pp

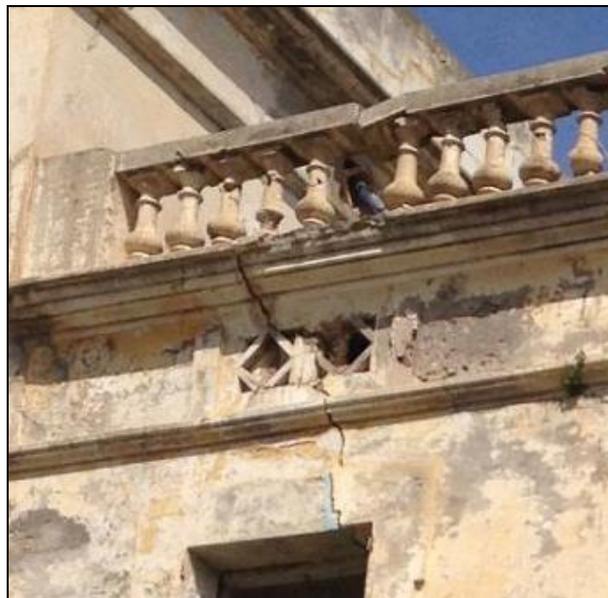
Fig.176, une fissure verticale, du linteau de la fenêtre vers le garde-corps, source : Pp

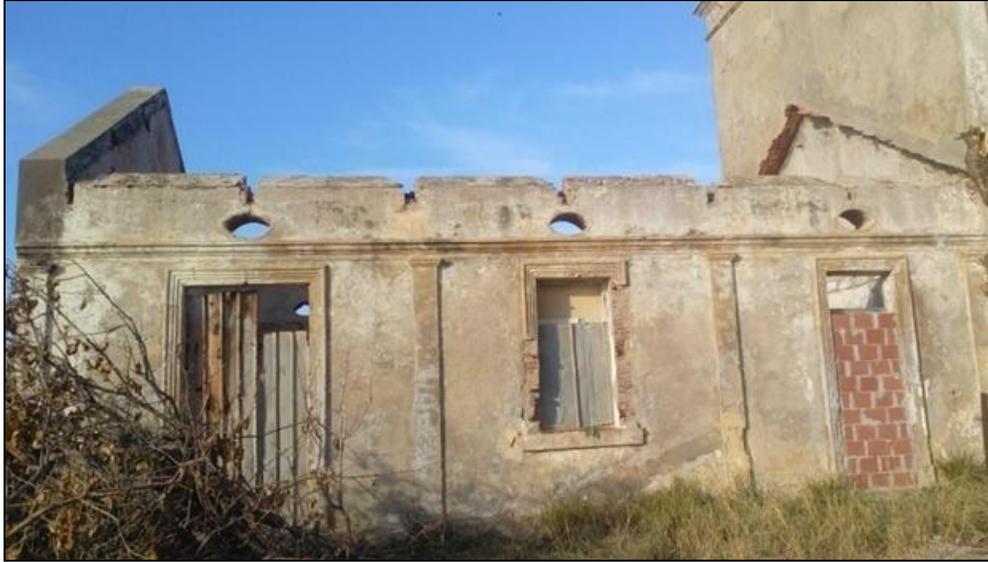
- le mur ne présente aucun désordre au niveau de sa structure.

Fig.177, le mur 3 ne présente aucune pathologie remarquable, source : Pp

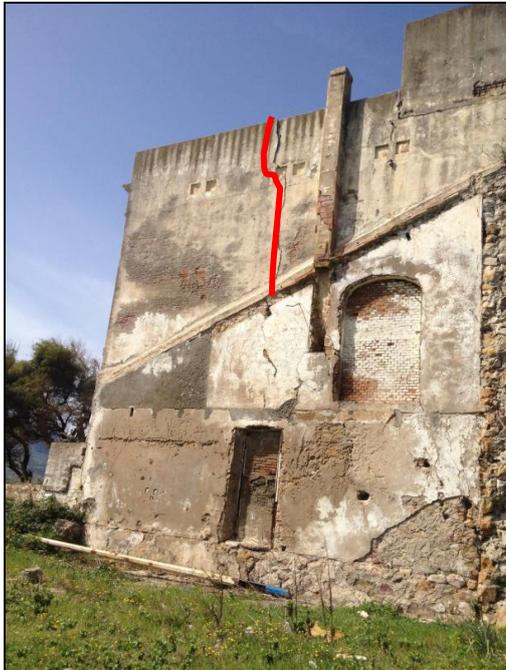
Fig.178 diagnostique du mur 4

-Deux fissure verticale est visible au niveau du mur (fig. 179).

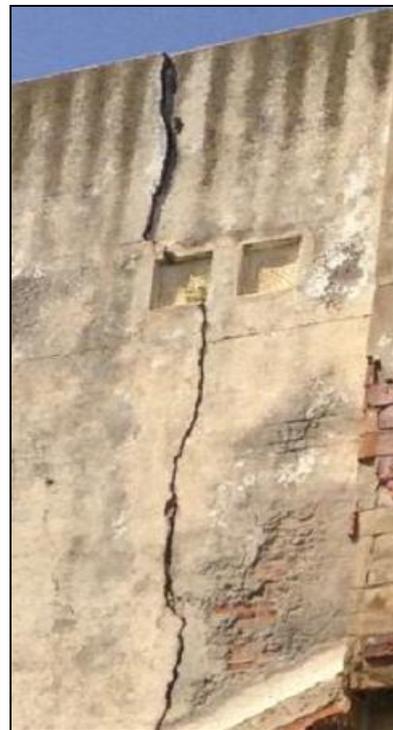
Fig.179, une longue fissure verticale

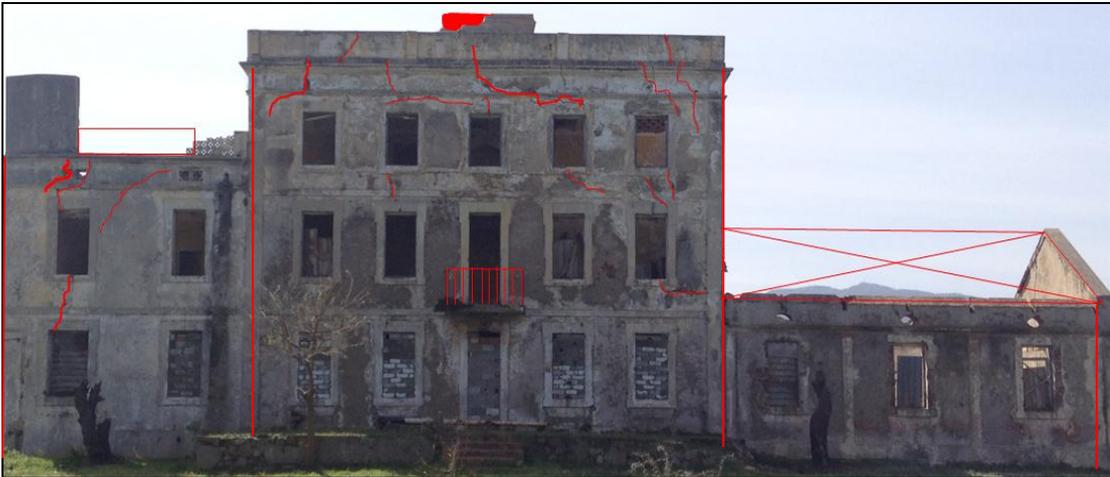
Fig.180, diagnostic des murs 5,6 et7, source : Pp

- des fissures verticales (fig. 181,182, 184), et horizontales (fig.183) sont visibles au niveau des murs 5 et 6, les fissures se concentrent aux parties supérieures des murs.

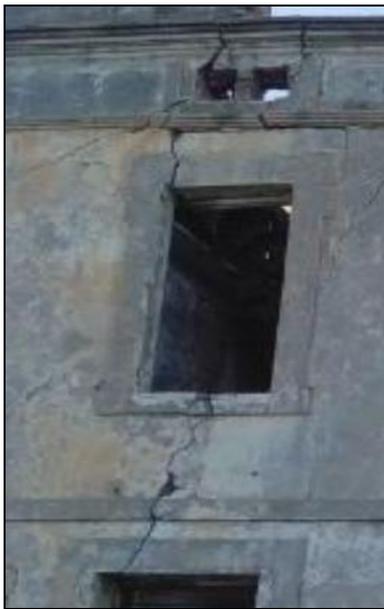
Fig.18, fissure verticale entre les deux fenêtres  
Et une autre fissure verticale au-dessus de la  
fenêtre de l'étage, source :Pp

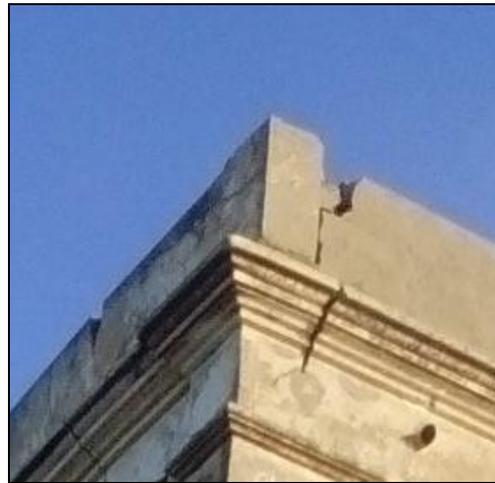
Fig.182, déplacement du mur (6) au niveau du  
couronnement, source :Pp

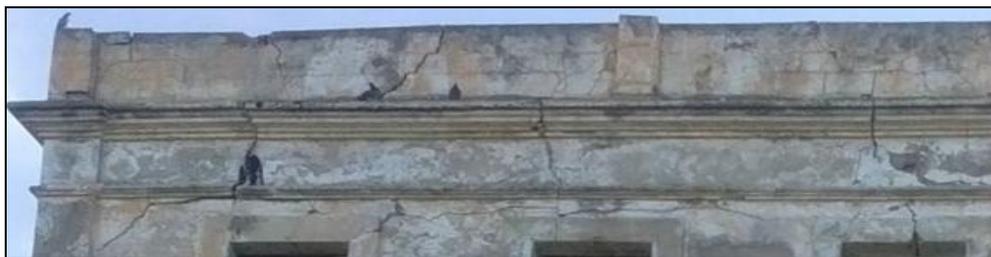
Fig.183, une série de fissures, au-dessus des fenêtres, source : Pp

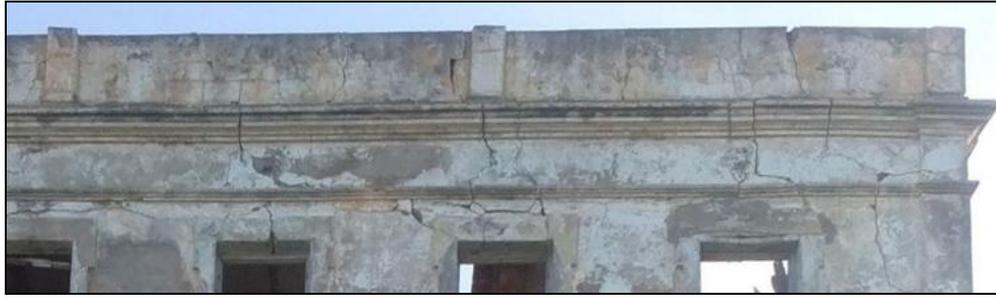
Fig.184, une série de fissures au-dessus des fenêtres et au garde-corps, source : Pp

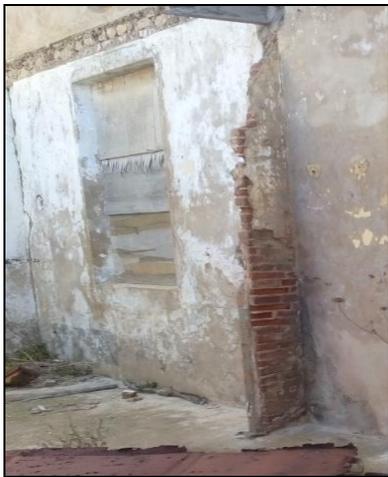
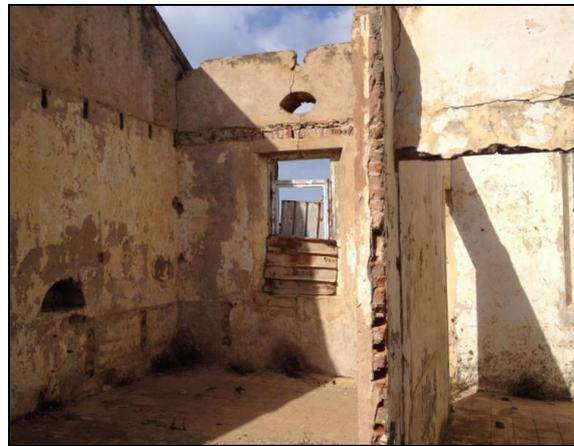
Une perte de la matière est visible au niveau des murs intérieur, dont une partie d'un mur s'est effondré (fig.185), et une fissure horizontale est visible au-dessus du linteau (fig.186).

Fig.185, l'effondrement du mur, source: Pp

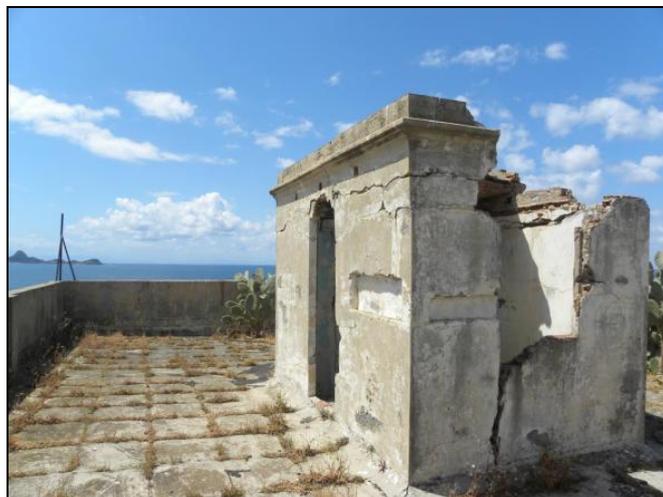
Fig.187, l'effondrement de la toiture et une partie du mur de la buanderie, et une fissure horizontale au niveau de l'autre mur Source : Pp

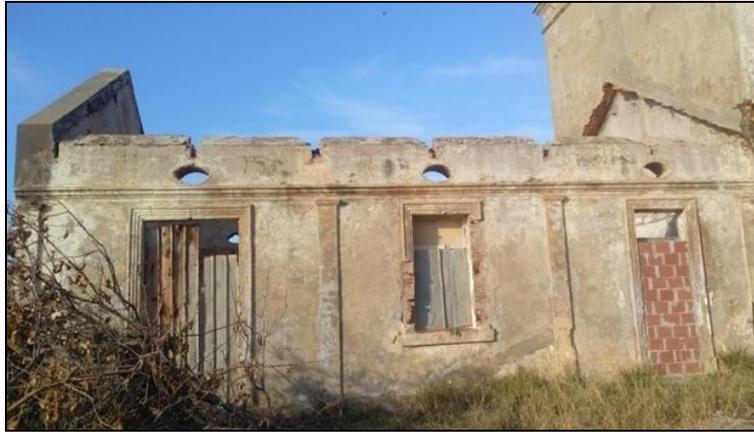
Une perte de la matière est visible au niveau de la couverture inclinée (fig.188), une trace de la tuile inclinée en deux sense (fig.189)

Fig.188, perte de la matière au niveau de la couverture du bloc séparé, source : Pp

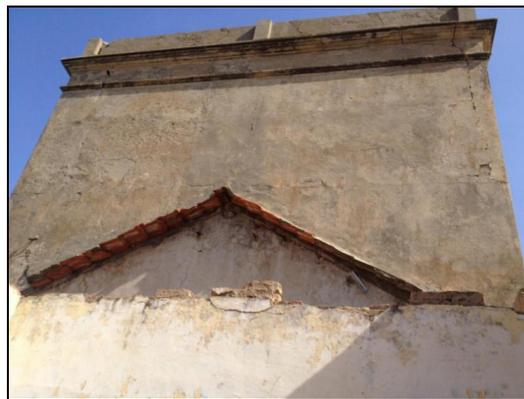
Fig.189, Les traces de la couverture inclinée en tuile, source :Pp

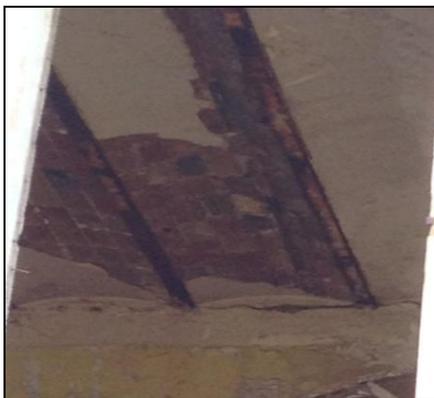
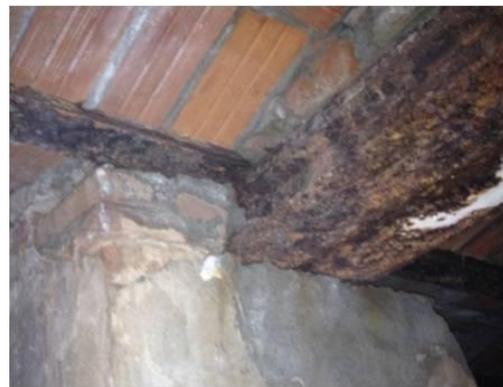
Fig.190, disparition d'une partie de l'enduit des planchers, source : Pp

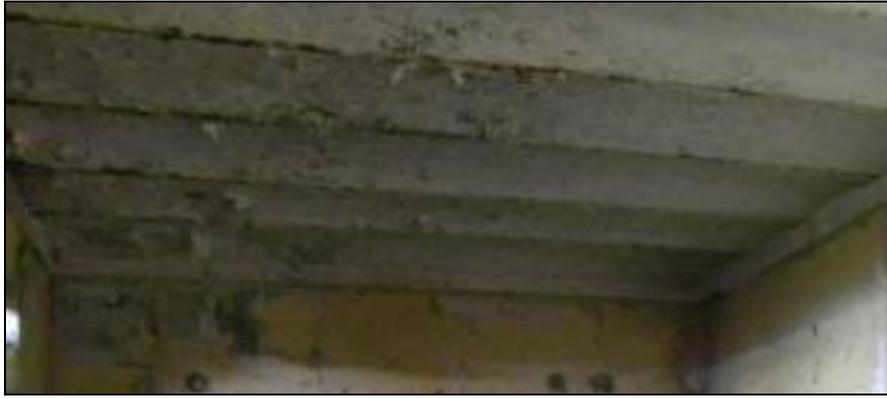
Fig.191, Dégradation de la qualité de l'enduit des planchers, source : Pp

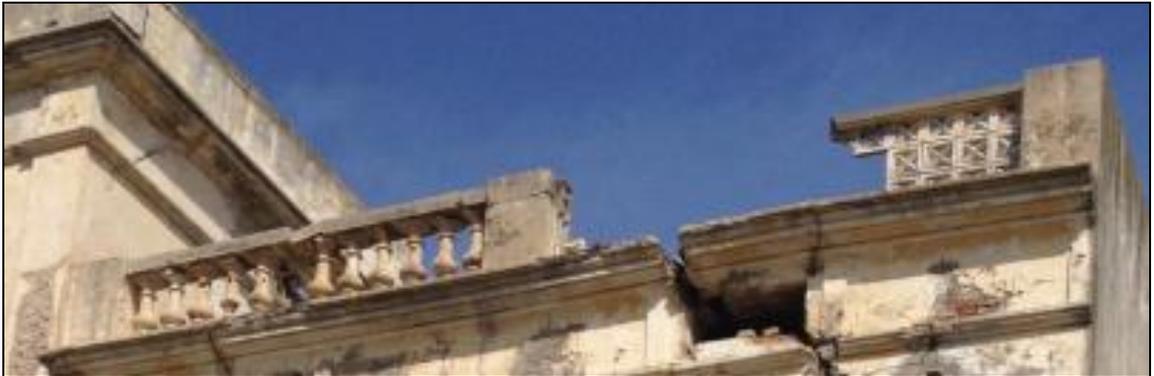
Fig.192, perte de la matière au niveau des carreaux du garde-corps de la

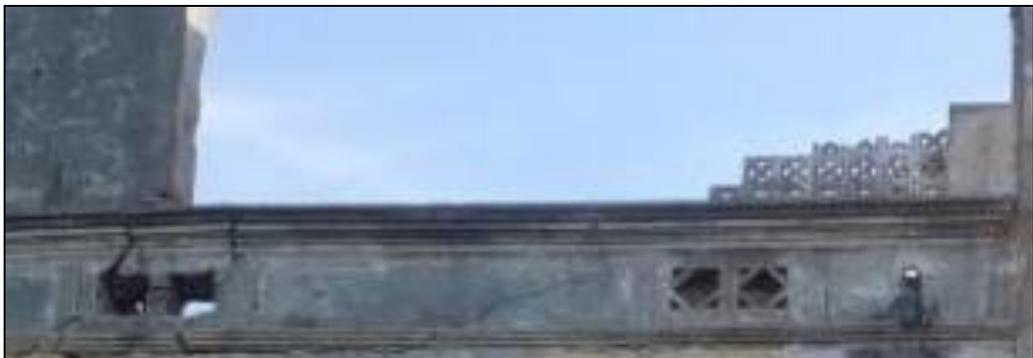
Fig.193, perte de la matière au niveau des carreaux du garde-corps, source :Pp

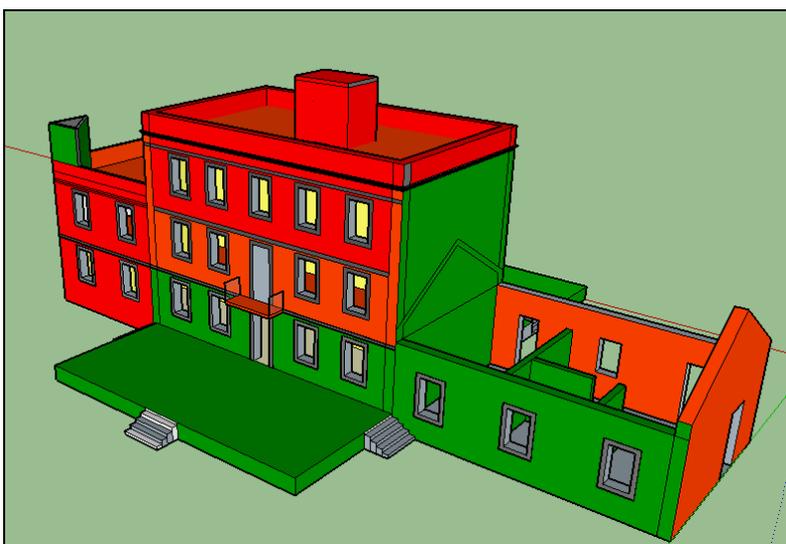
Fig.195, vue 3D montre l'état des éléments architecturaux

de la ferme, source : Ep
