Projet de fin d'études Master

Option: Hydraulique

**LE CANAL D'OUED RIGH :
PROBLEMATIQUE ET PERSPECTIVES**

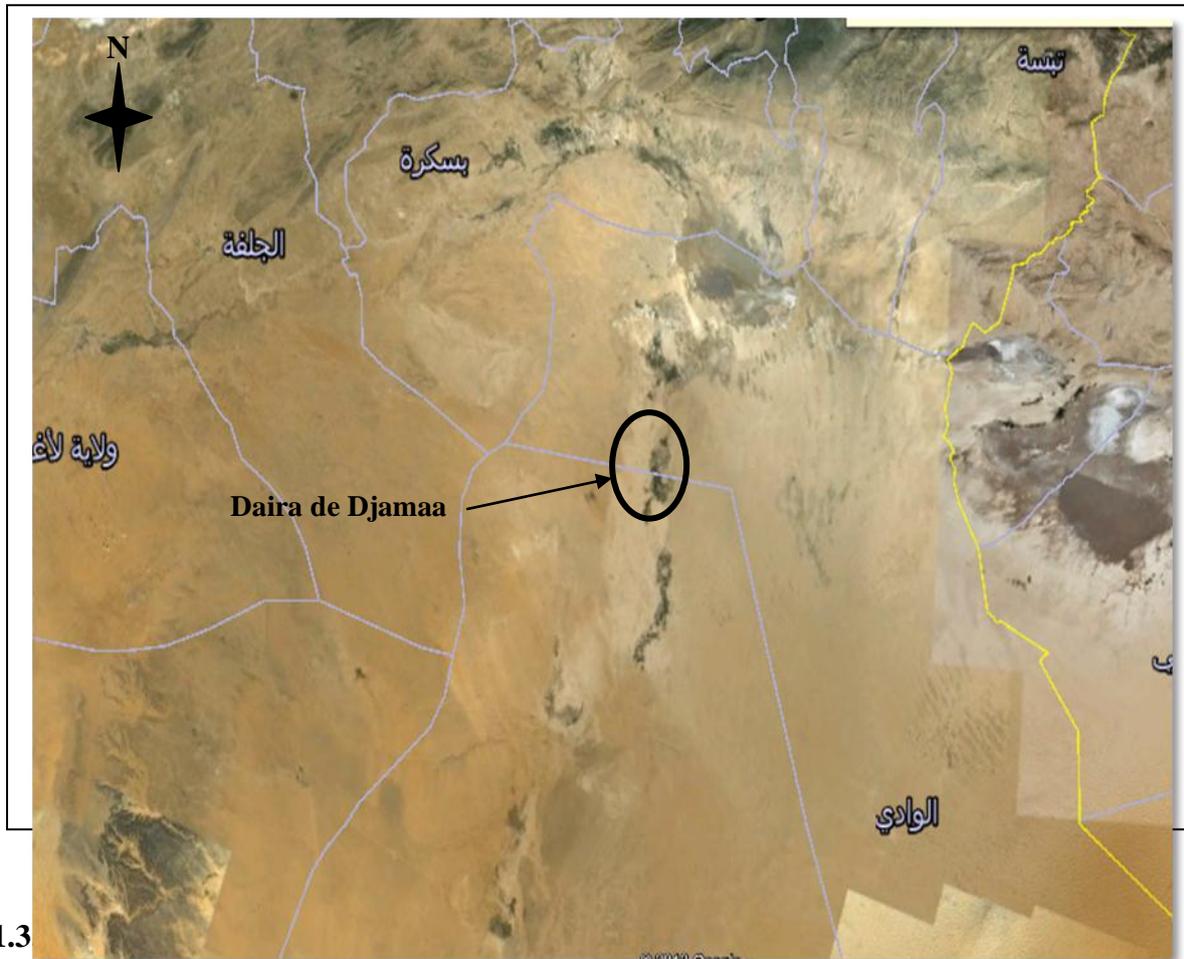
La daïra de Djamaa appartient à la vallée d'Oued Righ qui est située dans le Sud-Est de l'Algérie et s'étend entre deux Wilayas : El-Oued et Ouargla. La vallée débute au nord par Oum El-Tiour (Daïra El-Meghair Wilaya d'El-oued) et se termine au la fin au sud d'El goug(Daïra de Touggourt Wilaya d'Ouargla) entre les latitudes Nord $32^{\circ}54'$ et $34^{\circ}9'$ et longitudes Est $5^{\circ}30'$ et $6^{\circ}20'$. D'une superficie de 15300 ha, la vallée s'étend sur un axe nord-sud de 150 Km (figure1.1).

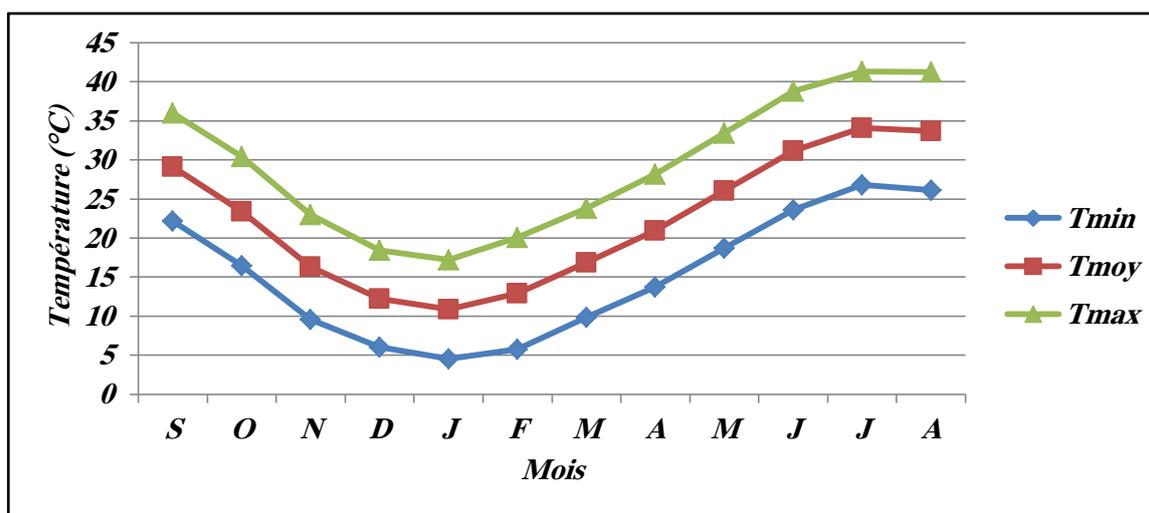
Figure 1.6. Variations des températures moyennes mensuelles, minimales et maximales durant la période (1990-2012)

Selon le tableau (1.2) et la figure (1.6), la valeur la plus élevée est 41.34°C. La valeur la plus basse est 4.52°C. Quant à la moyenne annuelle correspondante à cette période, elle est de 22.28 °C. La figure 1.6 représente les variations des températures moyennes mensuelles et montre que les mois les plus chauds sont : Mai, Juin, Juillet, Aout et Septembre avec des températures qui dépassent 30 °C. Les mois les plus froids sont : Décembre, Janvier et Février avec des températures inférieures à 6°C.

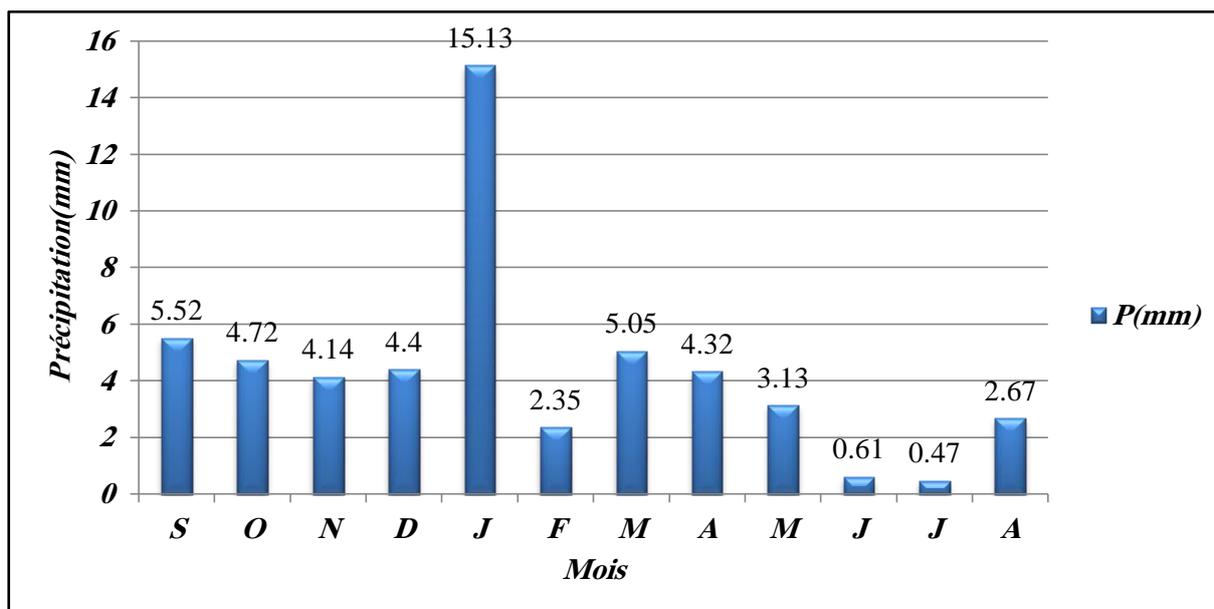
Figure 1.7. Répartition des pluies moyennes mensuelles

La figure 1.7 montre que les précipitations moyennes mensuelles se produisent du mois de septembre au mois de Mars. Le reste de l'année est relativement sec (particulièrement au mois du juillet 0.47 mm et au mois de juin 0.61mm) (figure1.7).

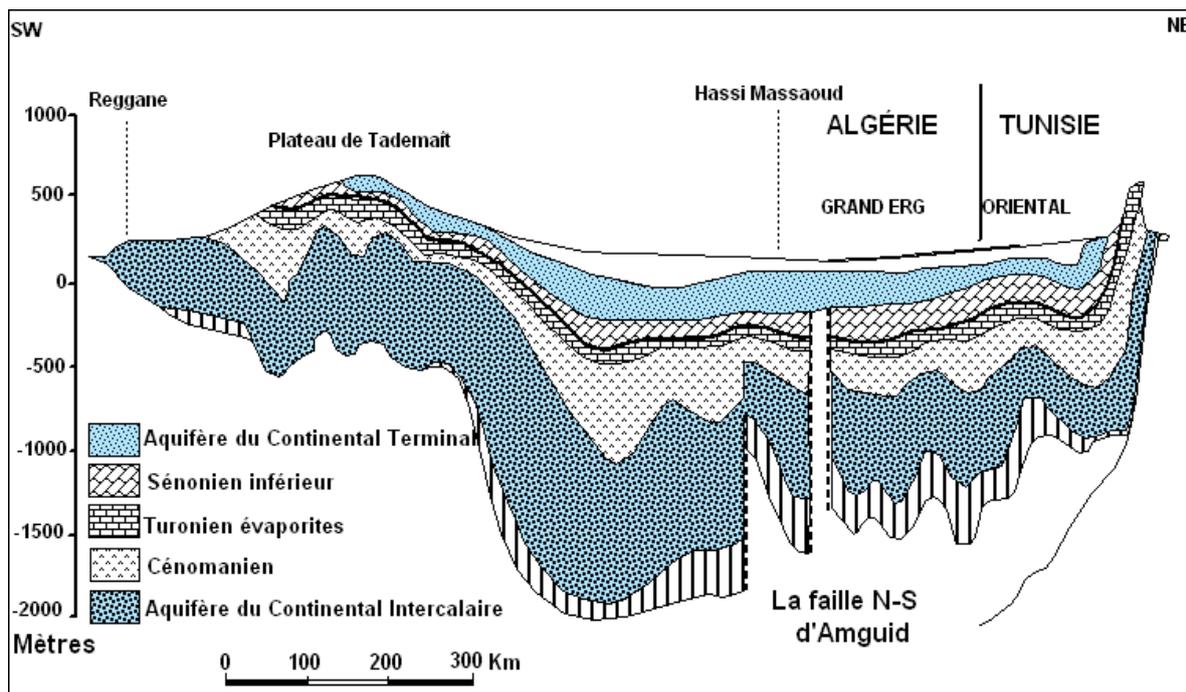
Figure 1.13. Coupe hydrogéologique de Sahara septentrionale (UNESCO 1972)

Au-dessus, existe un aquifère superficiel c'est une nappe libre, dite nappe phréatique (figure 1.12) et (figure 1.13)

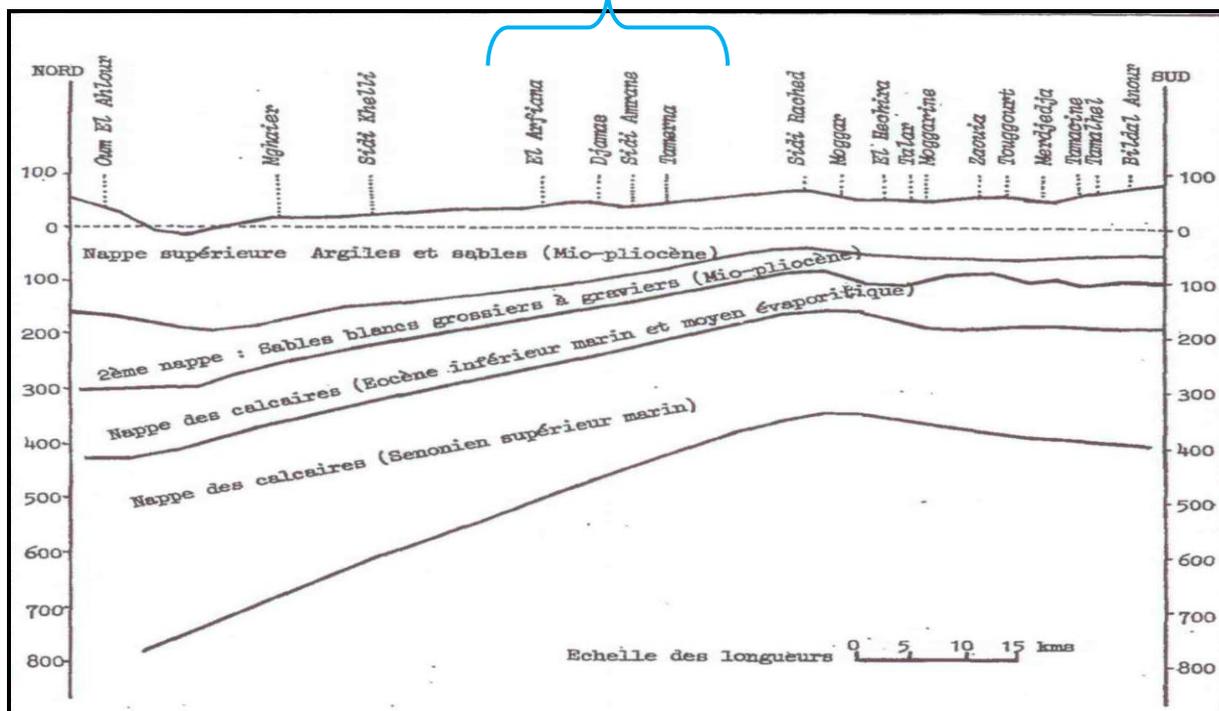
Figure 1.14. Coupe hydrogéologique de la vallée d'Oued Righ [11]

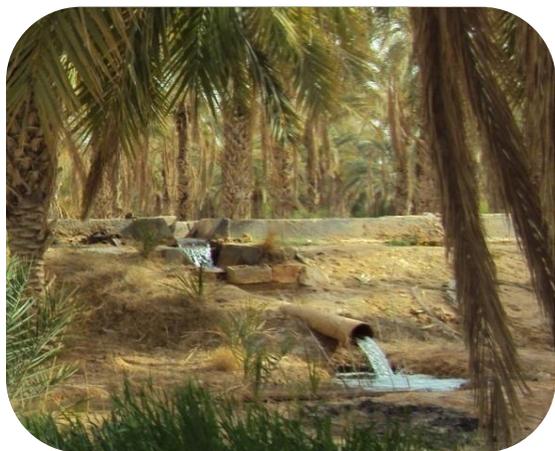
Figure 2.2. Système d'irrigation gravitaire

Dans la région, l'irrigation est gravitaire et s'effectue par planche (figure 2.2 et 2.3). L'eau provienne des forages profonds situés à proximité des parcelles. Il existe d'autres méthodes d'irrigation le goutte à goutte et l'aspersion, mais elles sont peu pratiquées. Les avantages de la méthode gravitaire sont :

- ✓ L'irrigation par gravité est bien connue et expérimentée dans la région.
- ✓ Elle s'adapte bien à la nécessité du lessivage continu.
- ✓ Elle semble la plus adéquate pour les cultures sous palmeraies.

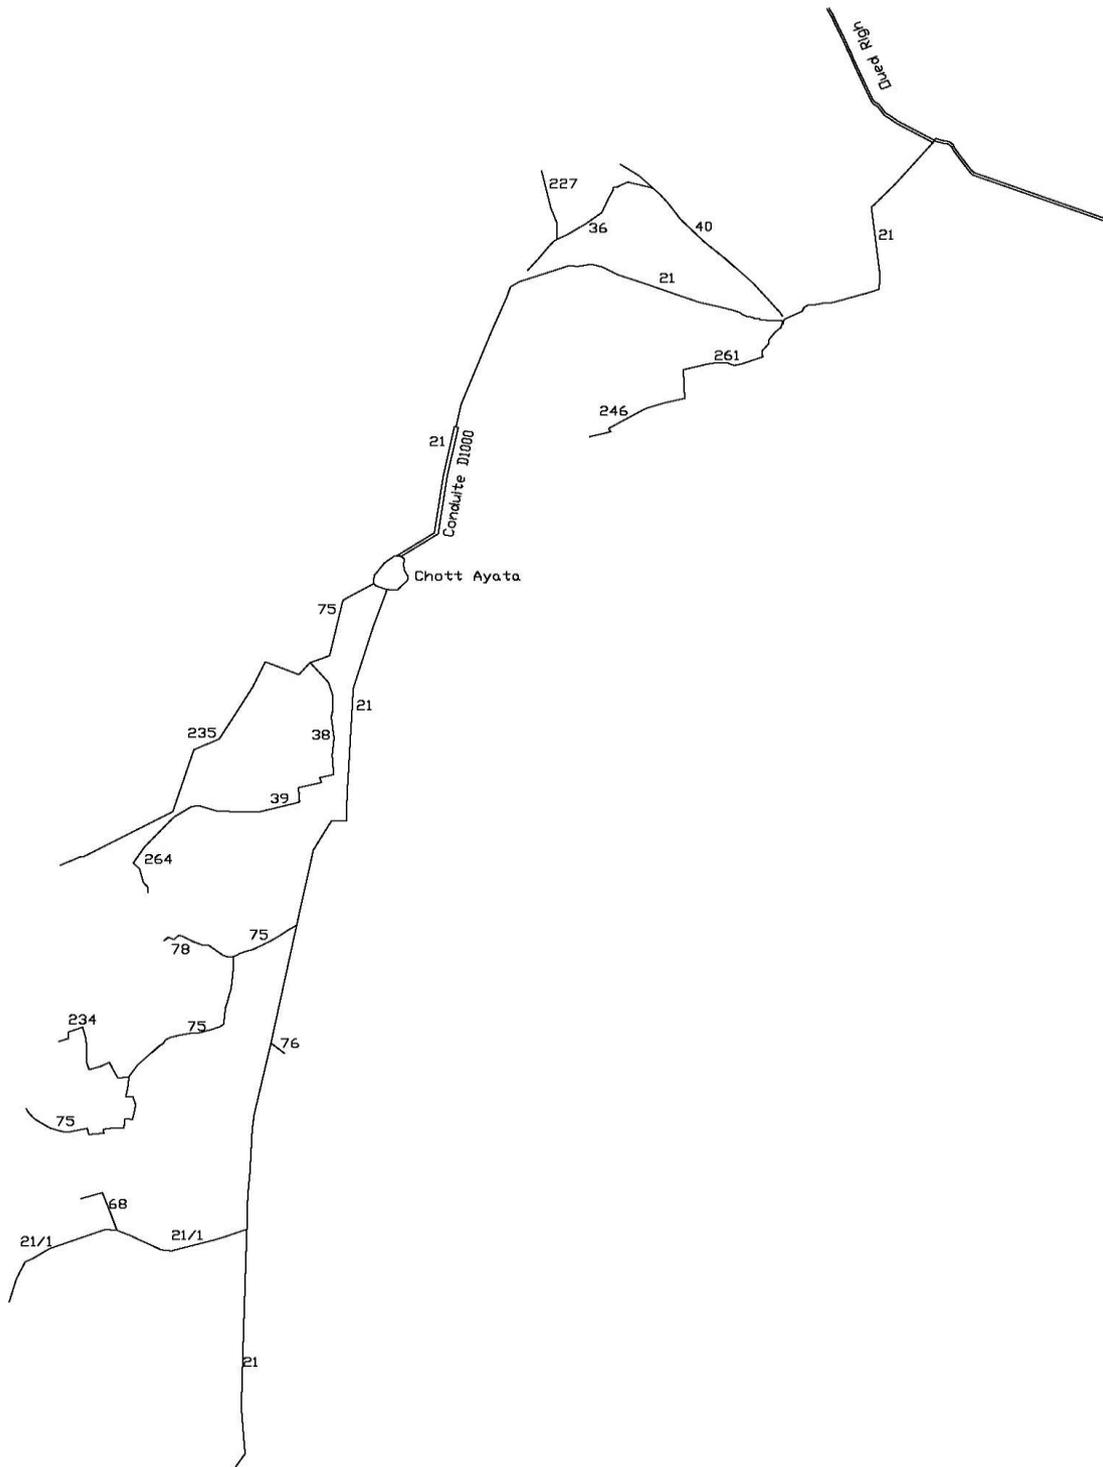
Figure 2.5. Schéma d'un réseau de drainage [14].

Le réseau de drainage est formé par des canaux à ciel ouvert qui évacue l'excès des eaux d'irrigation et conduit vers le grand drain d'Oued Righ. Le système de drainage commence par les fosses des drains entre chaque deux lignes, drain quaternaires, tertiaires, secondaires au canal d'Oued Righ (figure 2.5). Le débit caractéristique des drains dans la parcelle est $0.33\text{l/s.ha} = 2.9\text{mm/jour}$ [14]. Le plus long drain secondaire dans la vallée d'Oued Righ est le drain 21 (figure 2.5); sa longueur est 17 967 m), qui prend de départ des palmerais de Ain Choucha et traverse le lac de Ayata (dépression naturelle) vers le canal Oued Righ [14]. Le schéma suivant démontre son trajet et les drains qui sont reliés avec ce drain jusqu'à le grand drain.

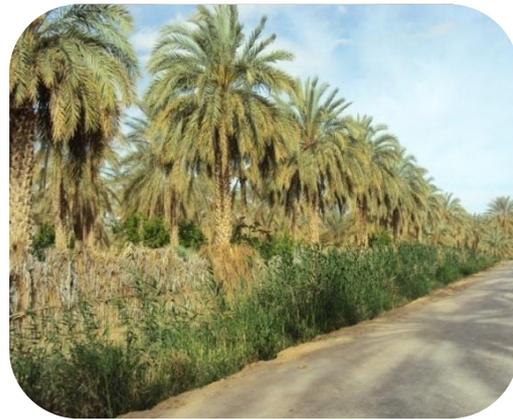
Figure 2.7. Vue de collecteur type A

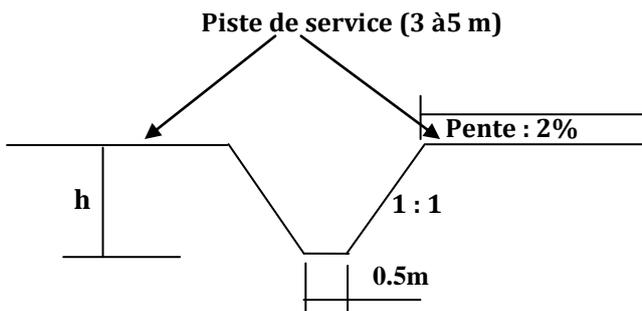
Figure 2.8. Schéma d'un collecteur de type B

Le type B se trouve à l'extérieur des palmiers (figure 2.9) et la pente des talus est 1 :1, il contient deux pistes de service (figure 2.8) [14].

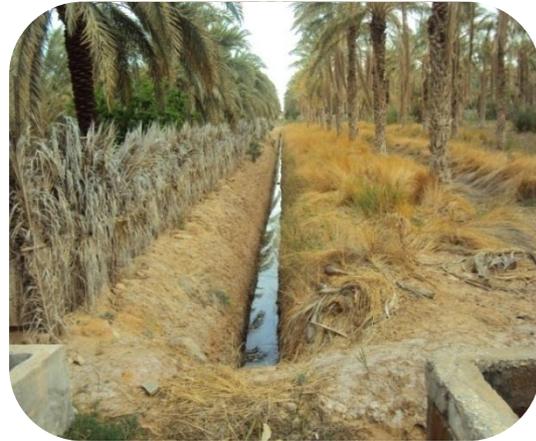
Figure 2.11. Fossé de drainage (type C)

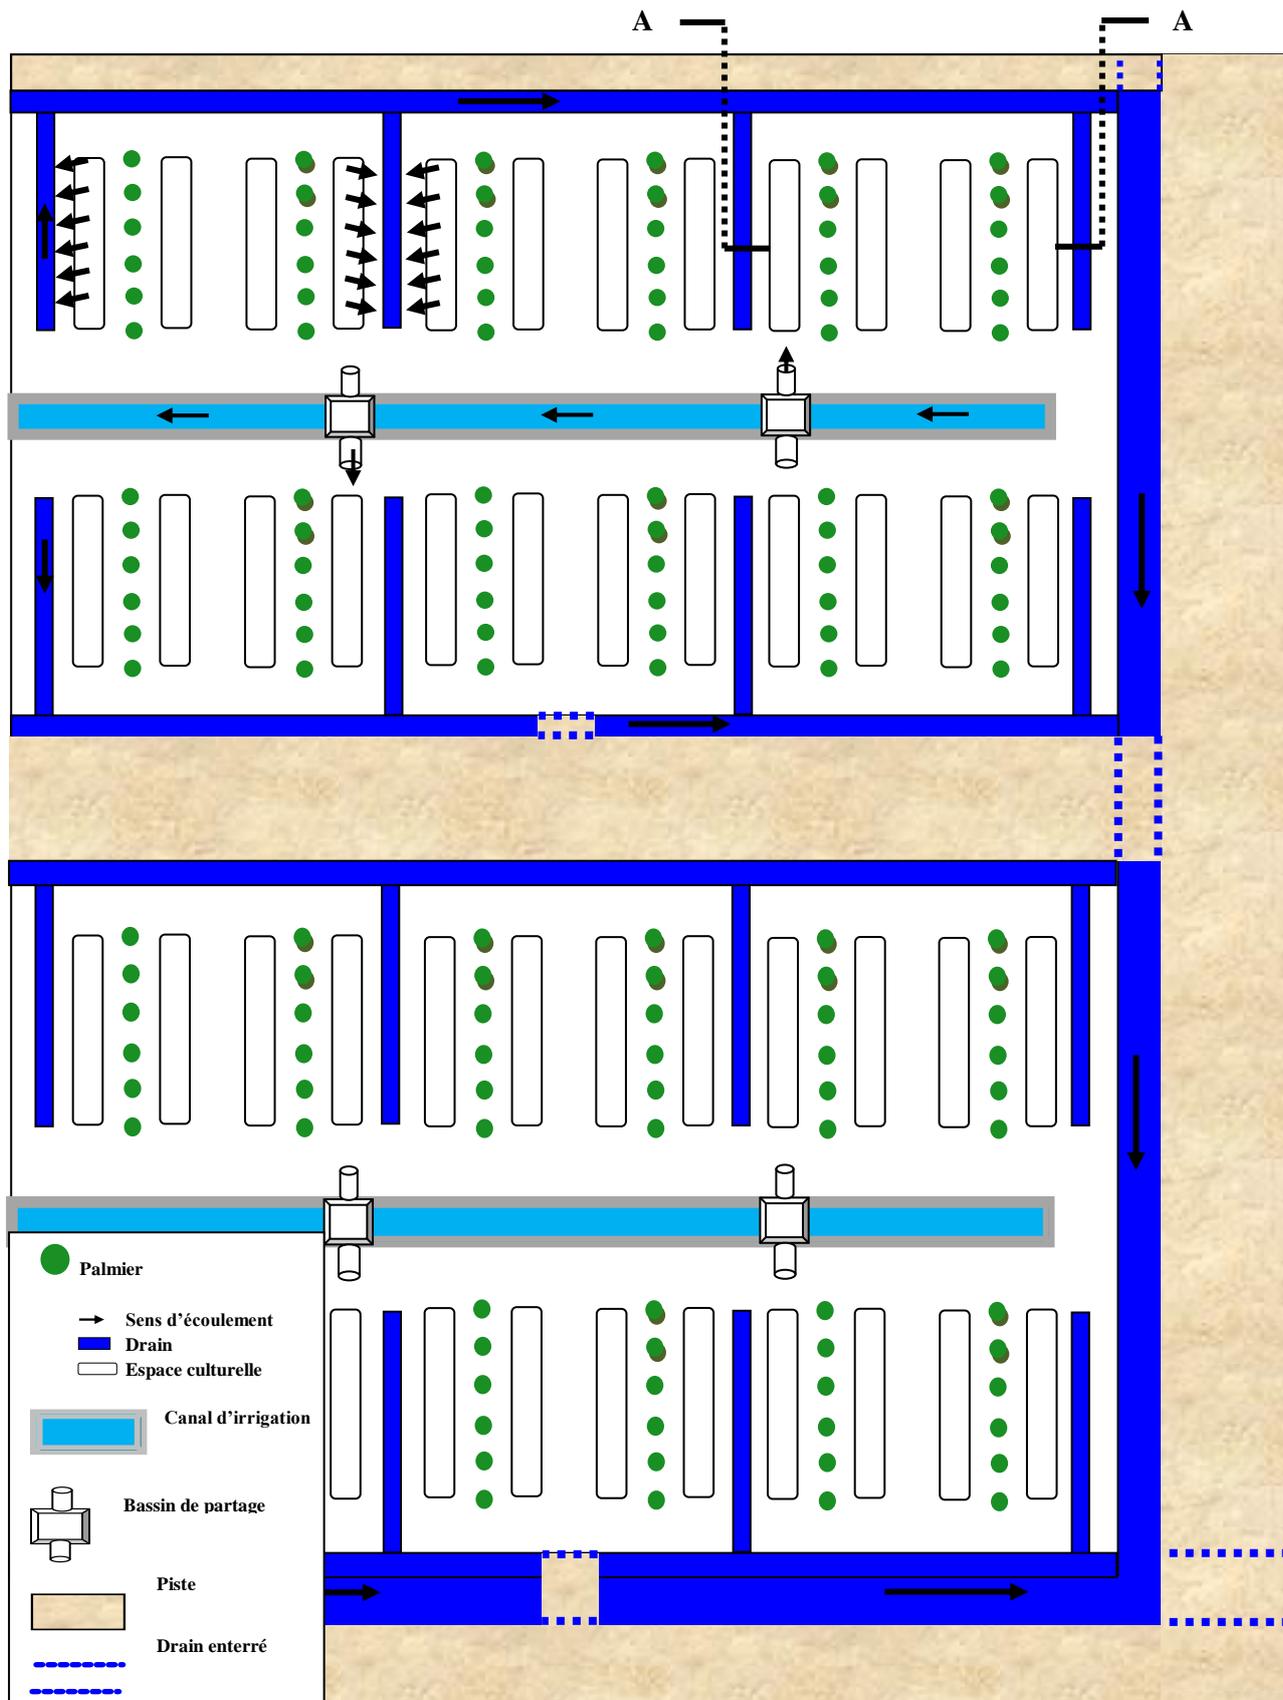
Figure 2.12. Schéma des parcelles (irrigation et drainage)

Les figures 2.12 et 2.13 illustrent les systèmes d'irrigation et de drainage dans les exploitations des palmiers. La distance entre les palmiers dans la même ligne est 9m à 10m ; et entre les lignes est varié de 8m à 10m. Il y a plusieurs types des palmiers dattier le plus cultivé et le très chère c'est le « Deglat Nour » après « El ghars » et des autres types. La ligne de palmier qui existe entre deux planches, ces derniers utilise pour les autres cultures. Et entre deux fossés de drainage on trouve deux lignes.

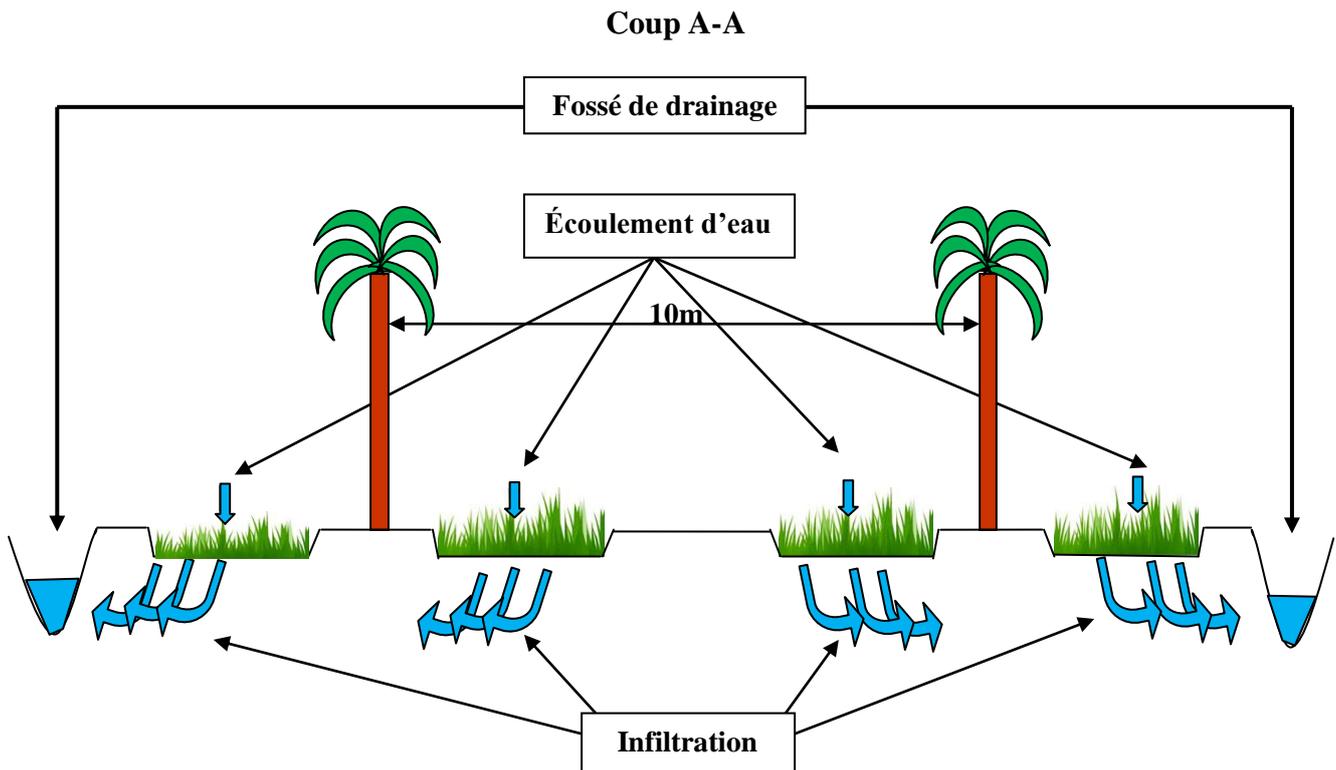
Figure 2.13. Schéma d'irrigation et drainage

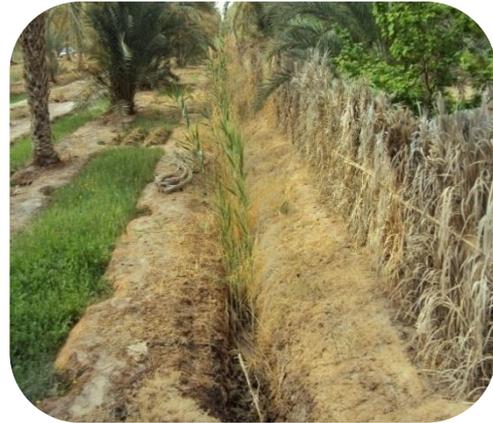
Figure 2.15. Drain détérioré

- ✓ Affouillement et présence des dépôts dans certains canaux secondaires et tertiaires.
- ✓ Végétation excessive (phragmites, roseaux, Tarfa,...) (figure2.15).
- ✓ Les points d'accès à la palmeraie mal entretenue (figure2.16)
- ✓ Absence de berges à certains endroits.
- ✓ Pente insuffisante, talus inexistant.
- ✓ Déversement des conduites d'eaux usées dans les collecteurs secondaires et tertiaires.
- ✓ Des drains à ciel ouvert projetés à l'intérieur des zones d'habitations.
- ✓ Remblaiement de certains canaux au niveau des zones urbaines.
- ✓ Diminution de la vitesse d'écoulement latérale (la forte salinité colmate le sol de type argileuse).

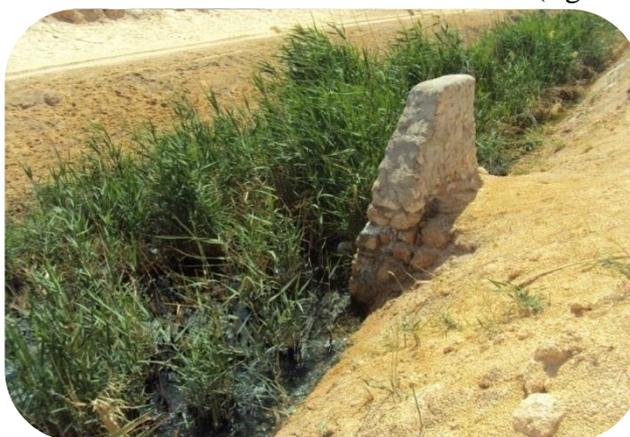
Figure 2.17. Les rejets dans un drain sans traitement

✓ Le grand problème que rencontre le réseau d'assainissement est le rejet d'eau usée dans le milieu naturel sans épuration, qui produit des maladies à transmission hydrique et la prolifération des insectes (figure2.17).

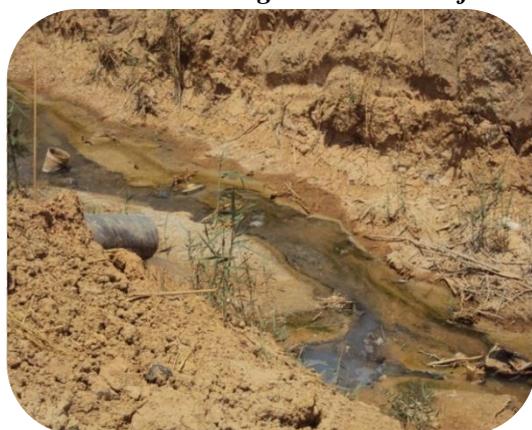
Figure 2.18. Point de rejet non aménagé.

- ✓ Les points de rejet ne sont pas aménagés (figure2.18).
- ✓ Bouchage les regards qui fait des problèmes le temps des averses.
- ✓ Mauvaise construction dans les travaux de terrassement (figure2.19).

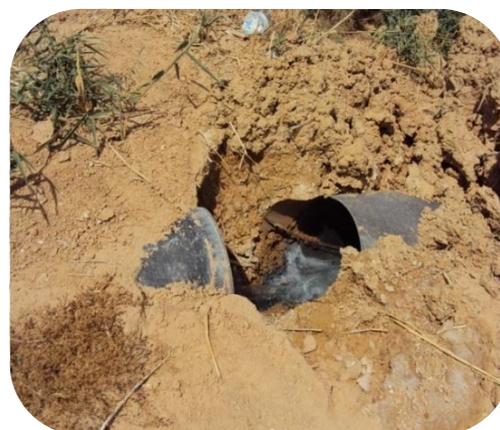
Figure 1.19. Conduite d'assainissement non remblai

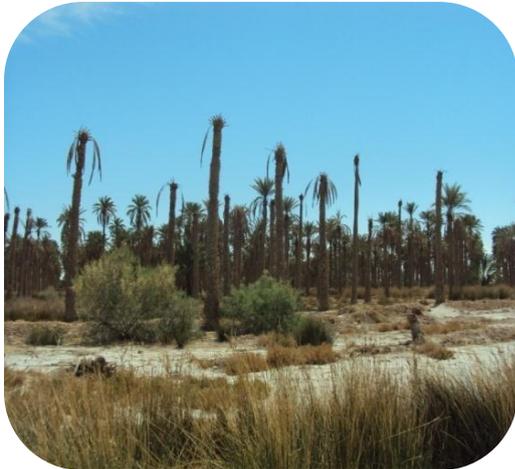
Figure 2.20. Palmiers mort par l'asphyxie

puis la mort pure et simple par asphyxie (figure 2.20). Mais le système de drainage qui démunie cette phénomène et préserve le niveau piézométrique de la nappe phréatique (figure2.21).

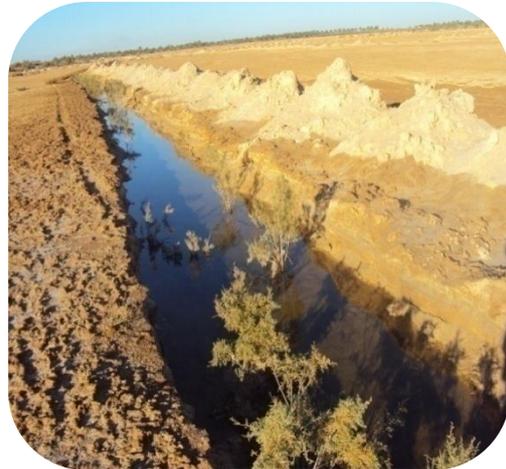
Figure 2.21. Drain évacué les eaux remontent

Alors sans cet ouvrage la zone est totalement émerge. Donc on ne peut pas imaginer la vallée d'Oued Righ sans le grand collecteur.

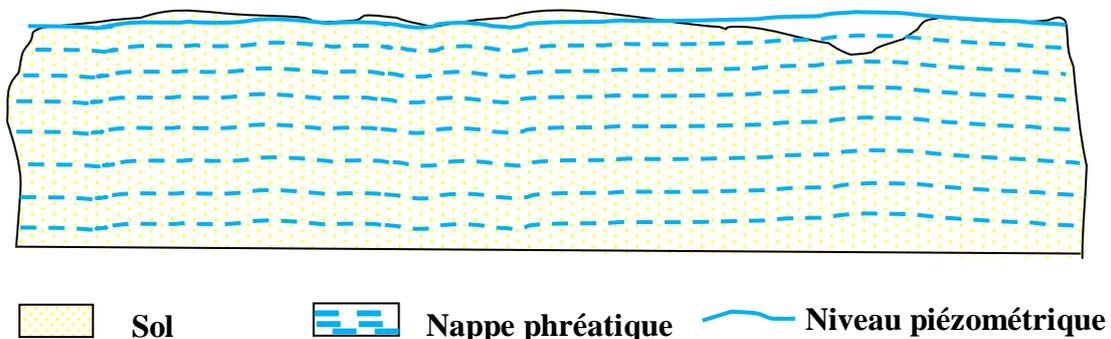
Figure3.1. Schéma démontré la remonté de la nappe phréatique.

Une remontée de la nappe est caractérisé par la montée du niveau piézométrique au-dessus de niveau de sol comme le montré la figure 3.1.

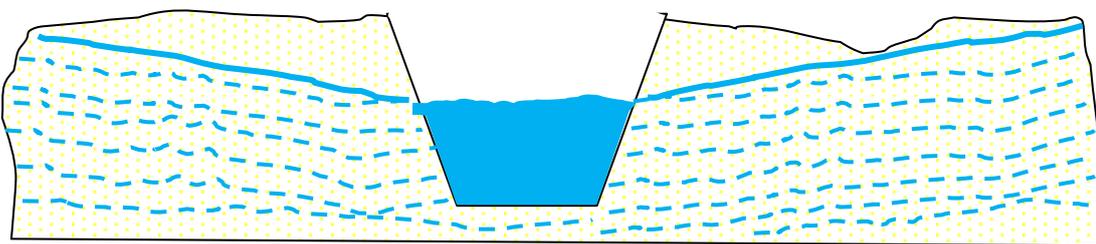
Figure 3.2. Schéma montrant la baisse de niveau piézométrique de la nappe (création d'une dépression)

Pour solutionner ce problème, le creusement des canaux artificiels à ciel ouvert pour diminuer le niveau de la nappe. La meilleure forme de ces canaux est la forme trapézoïdale, pour faciliter l'écoulement vers un exutoire naturel (figure3.2).

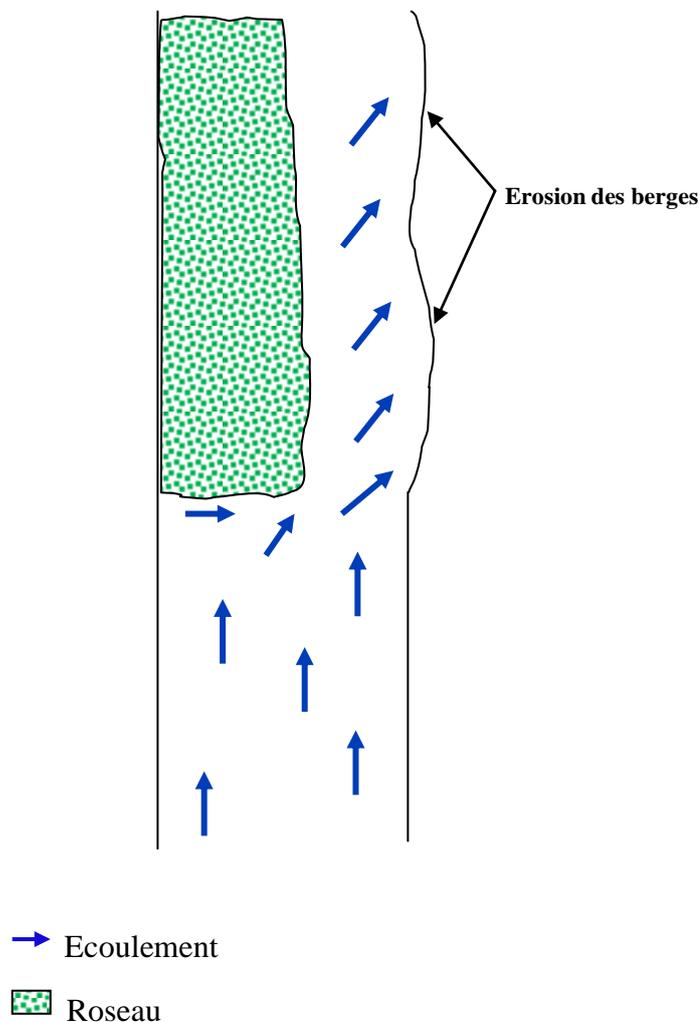
Figure 3.3. L'érosion des berges à cause les roseaux

✓ L'apparition des herbes dans plusieurs tronçons qui gêne l'écoulement et réduisent la section du canal. Ces herbes qui trouvent dans un ou les deux côtés du canal et changent le sens d'écoulement de l'eau. Dans le cas des roseaux dans un seul côté on a la détérioration l'autre côté (le côté non protégé) à cause de la poussée d'eau. La figure (3.3) et (3.4) démontrent l'influence des herbes

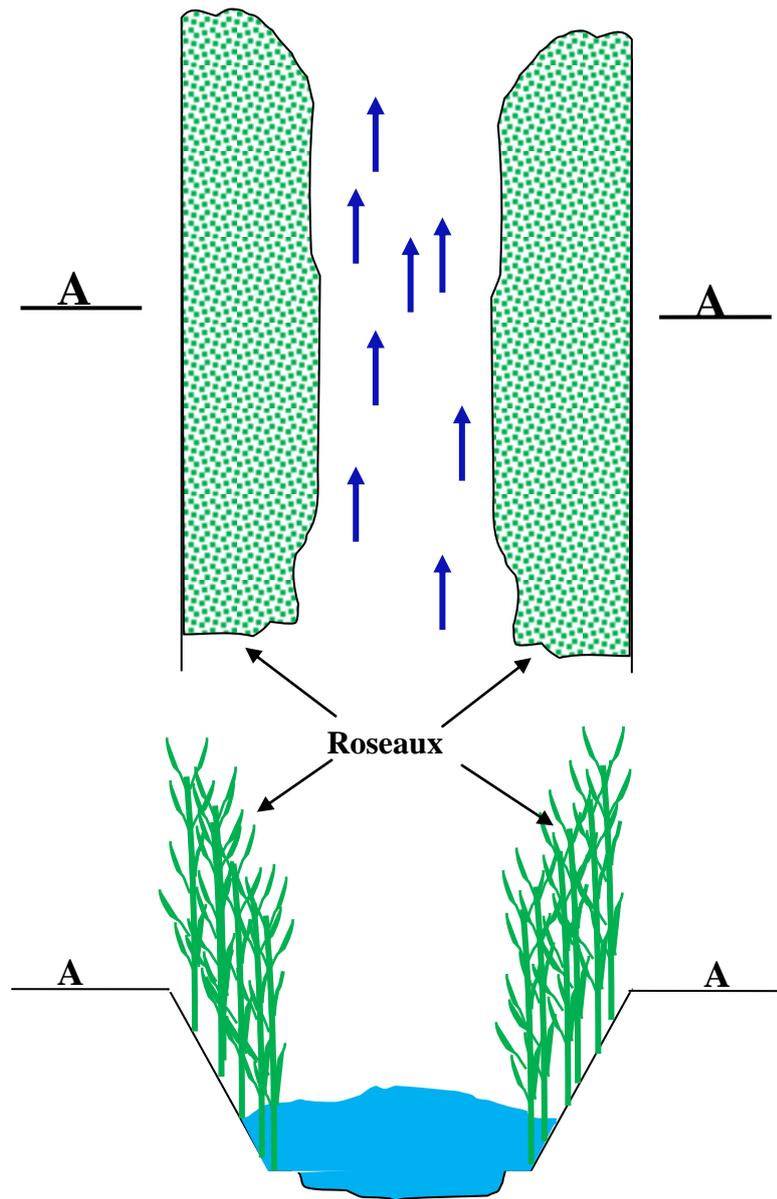
Figure 3.4. L'influence des roseaux sur le lit du canal.

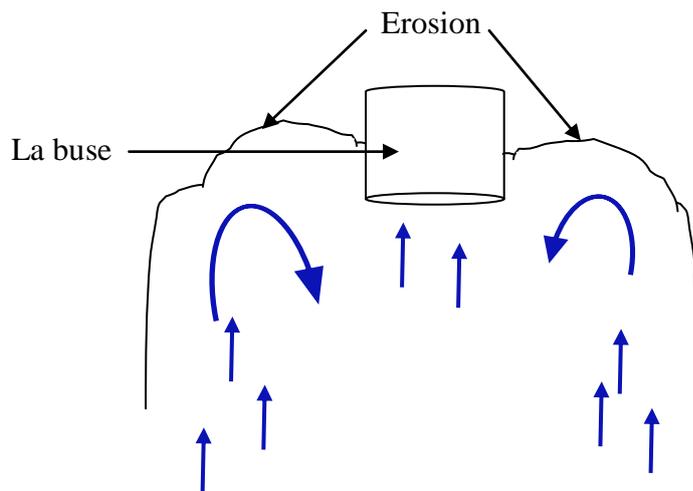
Figure 3.5. L'érosion à cause la poussée d'eau.

✓ La poussée d'eau à l'entrée du passage busé qui détériore l'ouvrage. Dans le cas où la largeur du canal supérieure de la section de buse, l'eau s'écoule vers les côtés et détériore l'entrée du passage (figure 3.5).

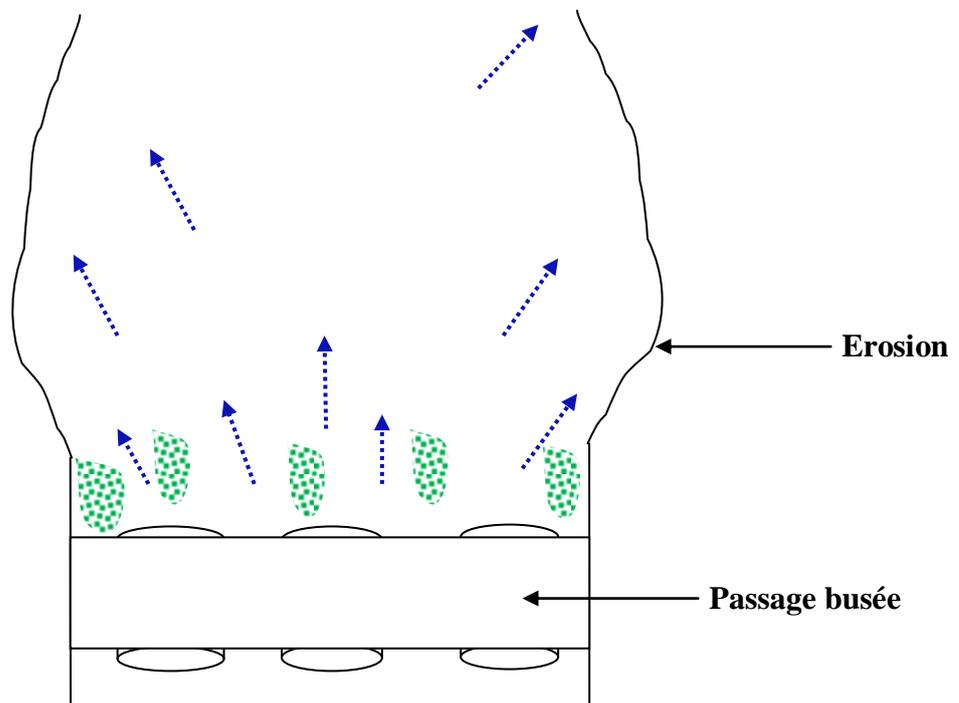
Figure 3.6. Schéma montrant l'érosion à la sortie du passage busé

✓ Si les herbes existent à l'entrée et à la sortie du passage busée, le régime d'écoulement change par la rugosité provoquée par les berges (figure 3.6).

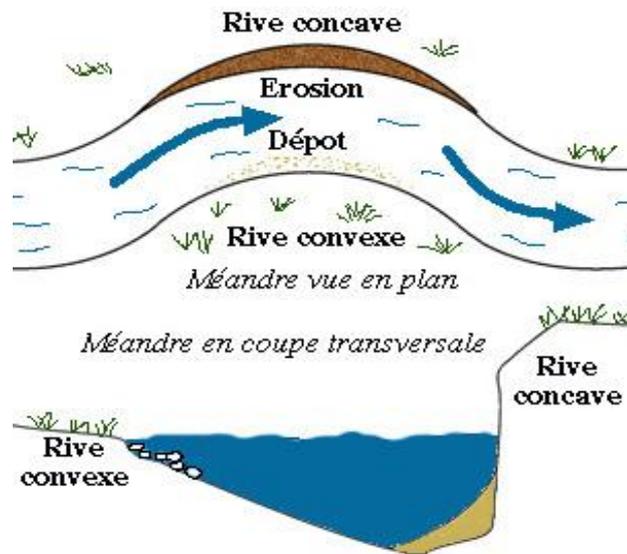
Figure 3.7. Ravinement au niveau de la courbure

✓ Au niveau des courbures, la poussée d'eau érode la rive concave et l'écoulement perd de sa vitesse. Les matériaux érodés sont déposés sur la rive convexe (figure3.7).

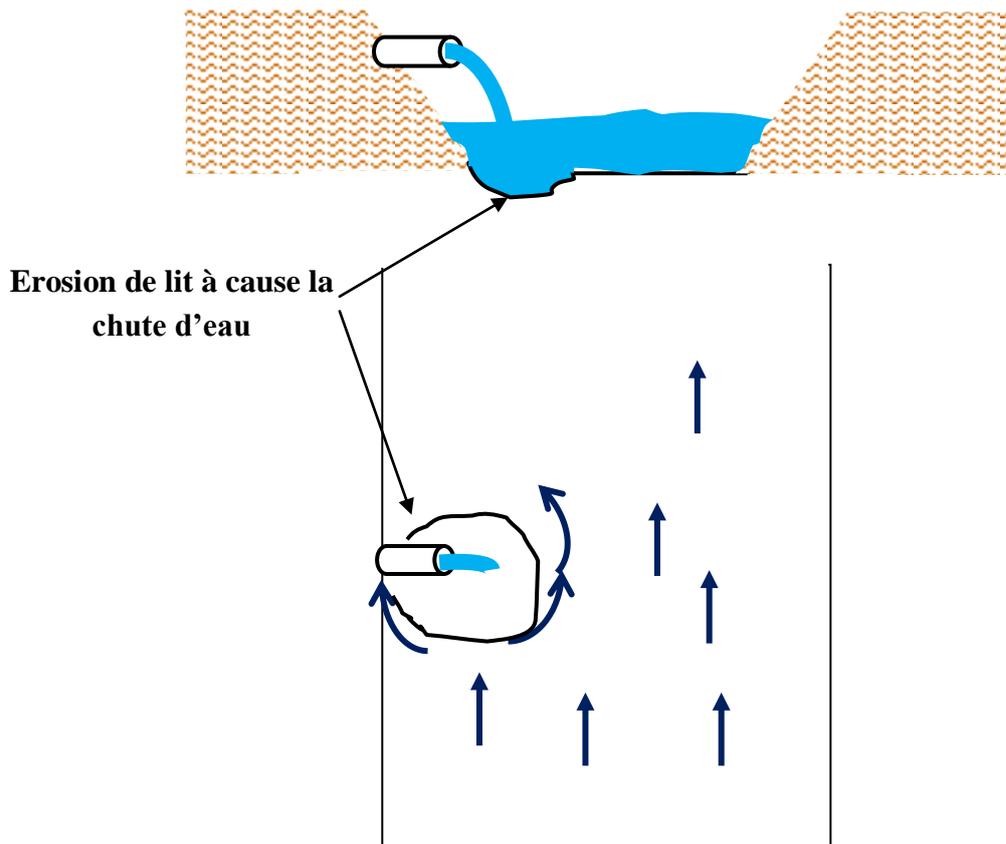
Figure 3.8. Point de rejet non aménagé

- ✓ Le déversement au niveau des points de rejet non aménagés provoque des trous dans le lit et gêne l'écoulement (figure 3.8).

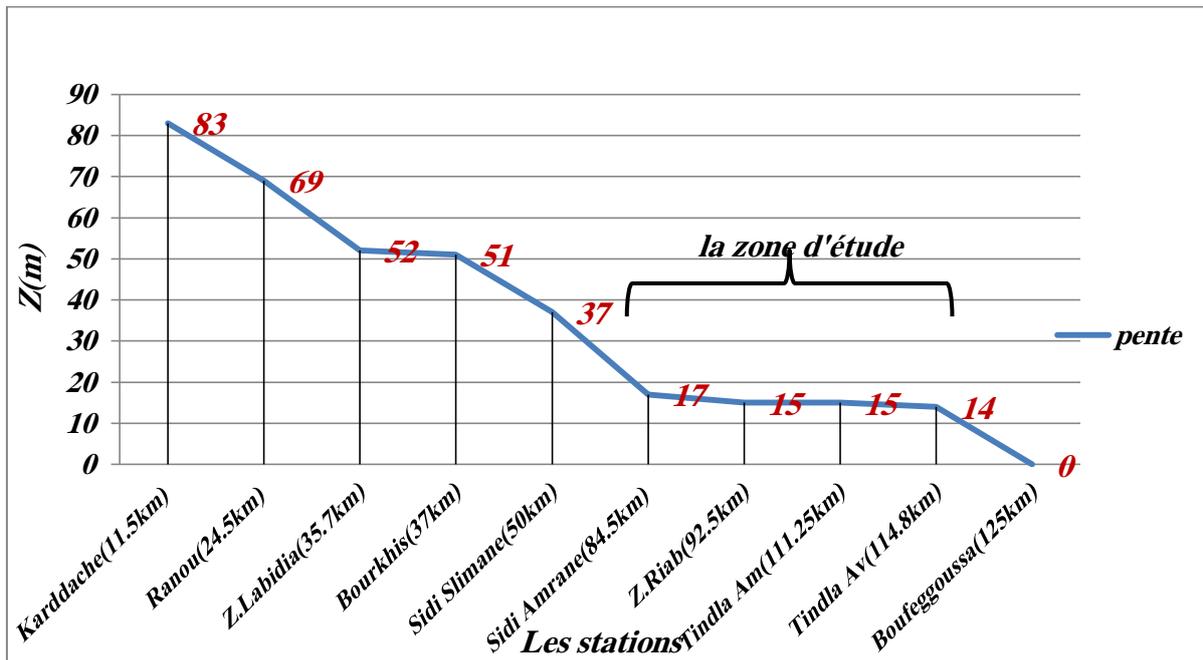
Figure 3.10. Profil en long du canal principal

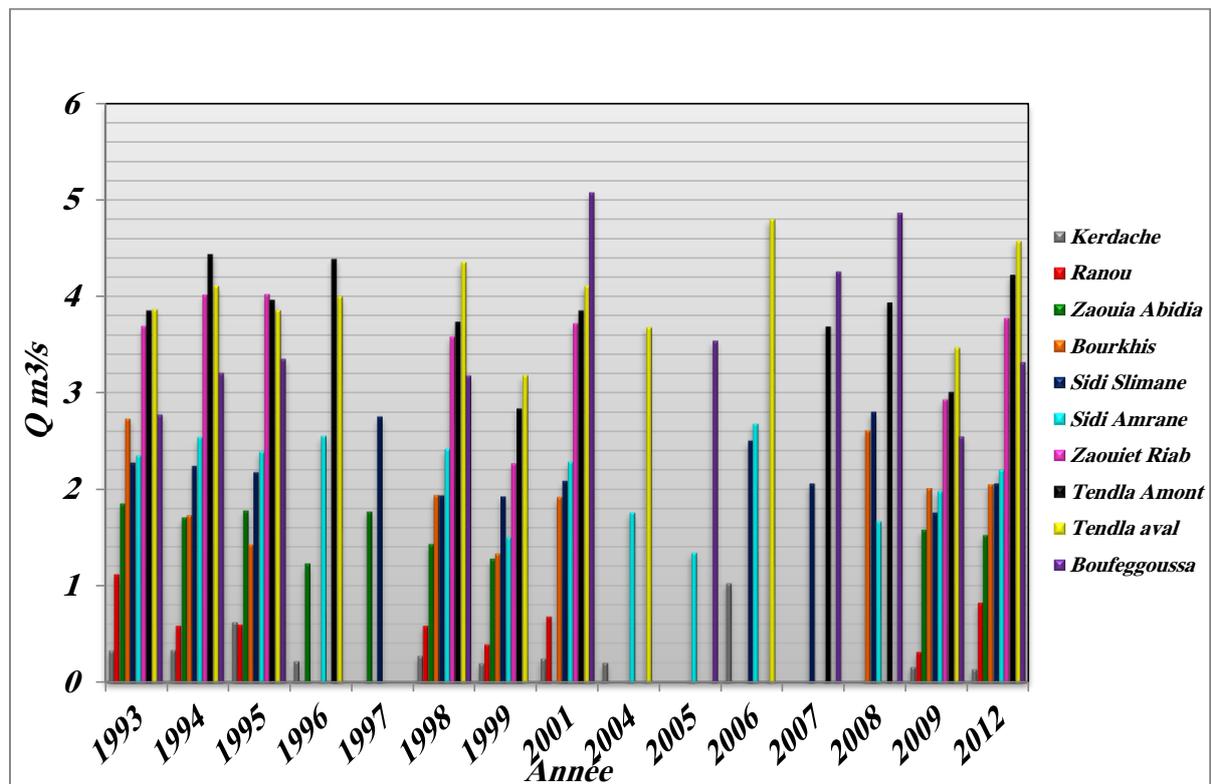
Figure 3.11. Les résultats de jaugeage dans les dix stations à partir de 1993 jusqu'à 2012.

A partir des données des débits mesurés à l'Agence Nationale des Ressources Hydriques (A.N.R.H), nous illustrons les variations du débit de rejet durant plusieurs stations du canal en fonction du temps sur la figure 3.11.

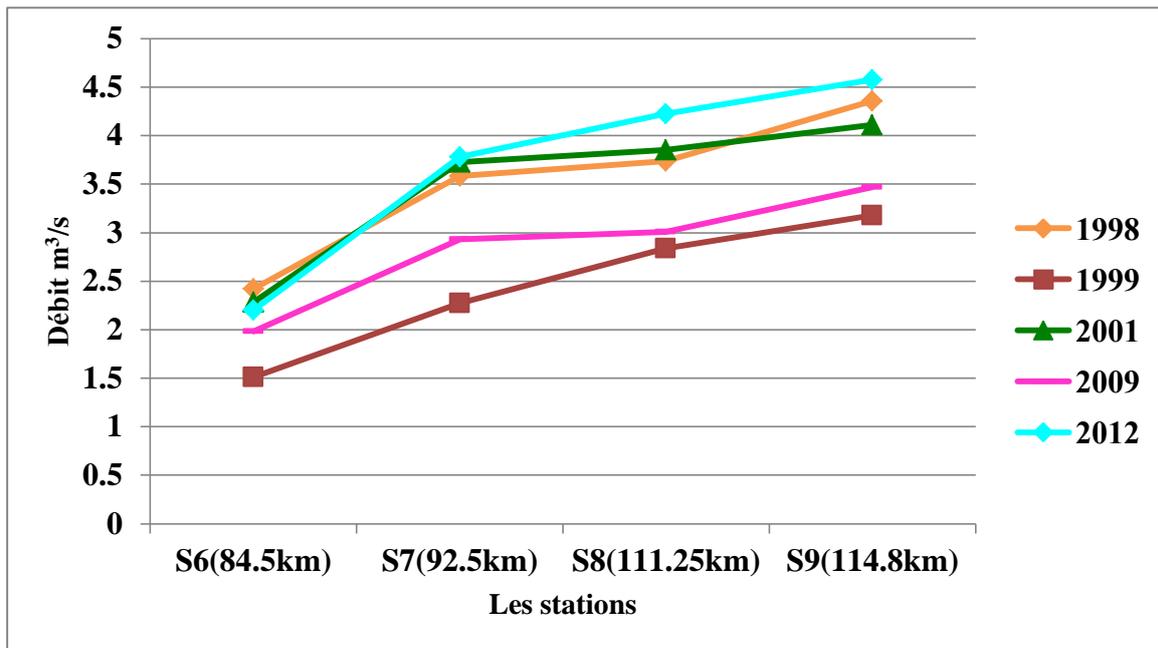
Figure 3.12. Evolution du débit suivant les stations des mesures dans zone d'étude

De la figure 3.12, nous pouvons constater qu'en 1998, le débit est élevé vu la faible rugosité dû à l'absence des roseaux. En 1999, la croissance des herbes a fortement gêné l'écoulement de l'eau, ce qui a réduit son débit à 2.45 m³/s. En 2001, le débit a augmenté pour atteindre la valeur de 3,5 m³/s à cause des travaux de curage. En 2009, le débit a baissé de nouveau. En 2012, les travaux du curage ont repris par l'ONID dans le site de Tendla. Des quantités considérables en terre ont été excavées. Même une roche de grande taille a été enlevée au milieu du canal. Après cette opération, l'eau s'écoulait avec un fort débit. La station de Tendla a enregistré un débit égal à 4.5m³/s. Dans la première station de la zone d'étude (station de Sidi Amrane), nous avons enregistré une baisse du débit à cause d'une poussée de roseaux. Soit plus de 50% du tronçon étaient couverts de roseaux.

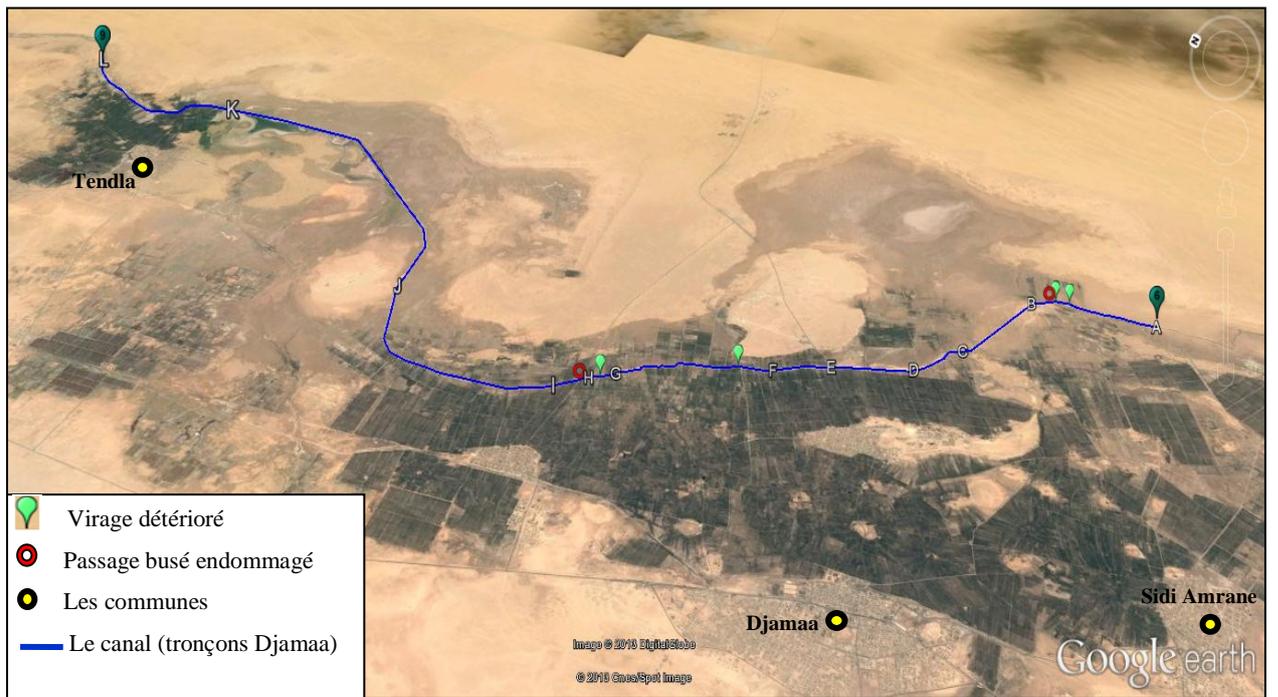
Figure 3.13. Carte localisation des problèmes

Suite aux missions effectuées sur le terrain dans la zone d'étude, nous avons positionné les types des problèmes dans le grand canal sur le tronçon de Djamaa. (Fig. 3.13 et tableau 3.3). La longueur de ce tronçon est égale à 29 km à partir de la station de Sidi Amrane jusqu'à la station de Tendla aval.

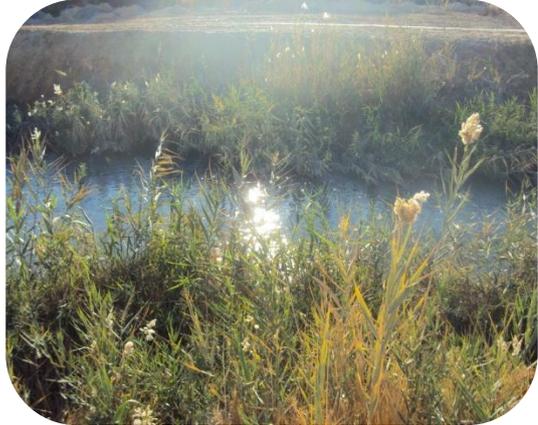
Tronçon	Longueur (Km)	Etat	Figure
AB	2.0	Présence des herbes dans la rive droite et dégradation de la rive gauche. Après le passage busé de Sidi Amrane l'apparition des herbes dans les deux rives, ce qui a conduit au déficit de l'écoulement. Absence de la dégradation des berges (figure 3.14).

<p data-bbox="868 842 1425 875"><i>Figure3.14. les roseaux dans les deux berges.</i></p>
BC	1.9	Le drain est en bonne état grâce au curage (figure 3.15).

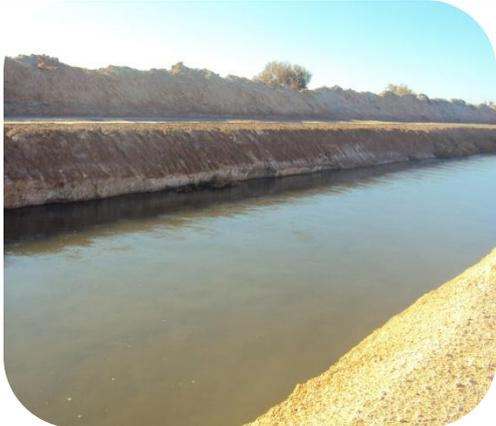
<p data-bbox="963 1368 1331 1402"><i>Figure 3.15.tronçon aménagé</i></p>
CD	1.0	Une faible quantité de roseau dans les deux rives qui protège les berges contre l'érosion (figure 3.16).

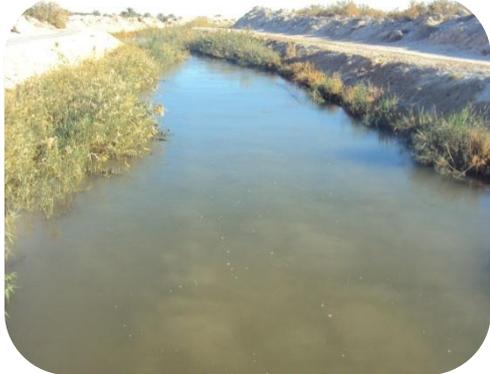
<p data-bbox="874 1821 1422 1854"><i>Figure 3.16. les roseaux protègent les berges</i></p>

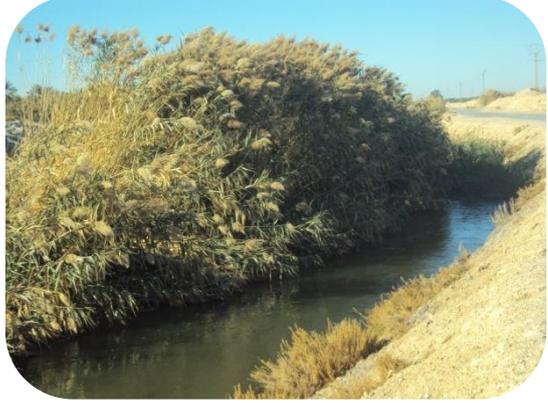
<p>DE</p>	<p>1.3</p>	<p>Un foret de roseaux dans la rive droite et sapement de l'autre rive (figure3.17).</p>

<p><i>Figure 3.17. l'effet des roseaux sur les berges</i></p>
<p>EF</p>	<p>1.0</p>	<p>Une foret de roseaux dans le tronçon juste après un point de rejet. Diminution de la section mouillée du canal (figure3.18).</p>
