Projet de fin d'études Master

Option: Hydraulique

**LE CANAL D'OUED RIGH :
PROBLEMATIQUE ET PERSPECTIVES**

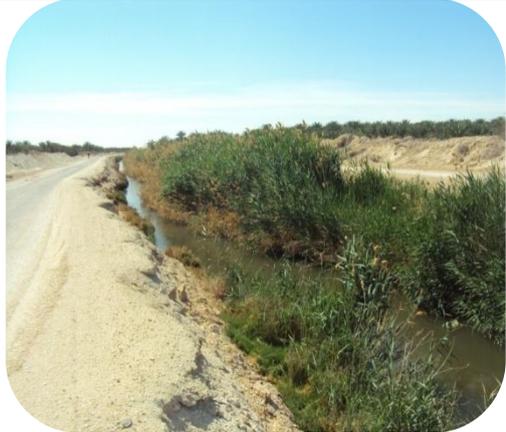
<p><i>Figure 3.17. l'effet des roseaux sur les berges</i></p>
<p>EF</p>	<p>1.0</p>	<p>Une foret de roseaux dans le tronçon juste après un point de rejet. Diminution de la section mouillée du canal (figure3.18).</p>

<p><i>Figure 3.18. diminution de la section de canal</i></p>
<p>FG</p>	<p>2.6</p>	<p>Il ya affouillement des berges dans certain points, et quelque herbes, et des points de raccordement des drains secondaires no aménagé (figure3.19).</p>

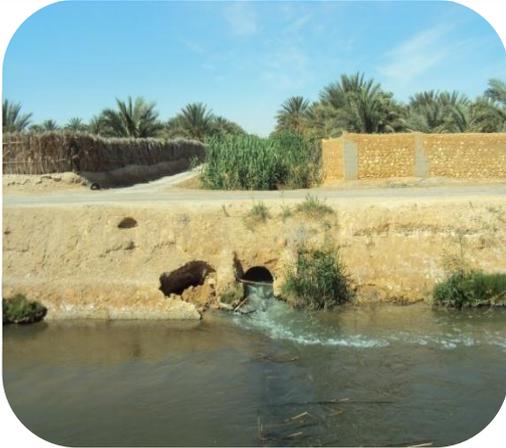
<p><i>Figure 3.19. état de conduite de drainage</i></p>

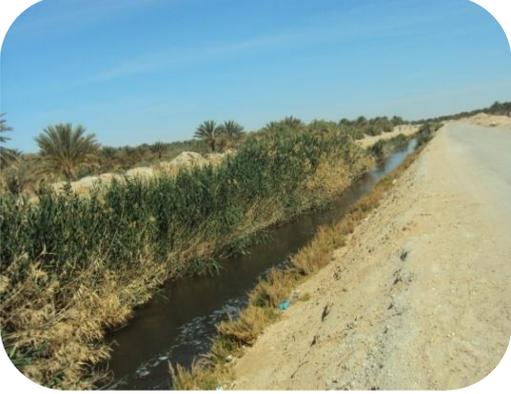
<p>GH</p>	<p>0.5</p>	<p>Les roseaux dans la rive droite (figure 3.20).</p>

<p><i>Figure 3.20. les roseaux dans la rive droite</i></p>
<p>HI</p>	<p>0.6</p>	<p>Les roseaux ont poussé dans la rive gauche.</p>	
<p>IJ</p>	<p>4.6</p>	<p>Ce tronçon est bien aménagé. Sauf quelque sapement des berges (figure 3.21).</p>

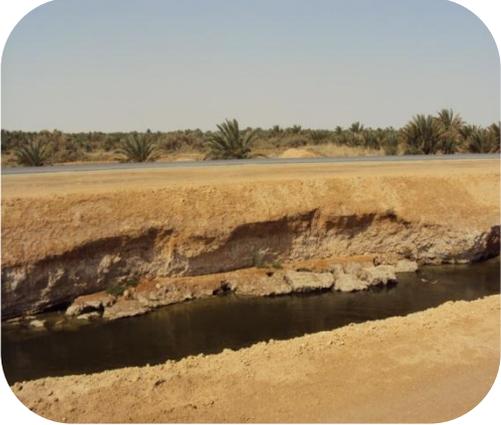
<p><i>Figure 3.21. sapement des berges</i></p>
<p>JK</p>	<p>8.5</p>	<p>L'apparition des herbes dans les deux cotés et dans ce tronçon le canal traverse le chott de Tendla (figure 3.22).</p>

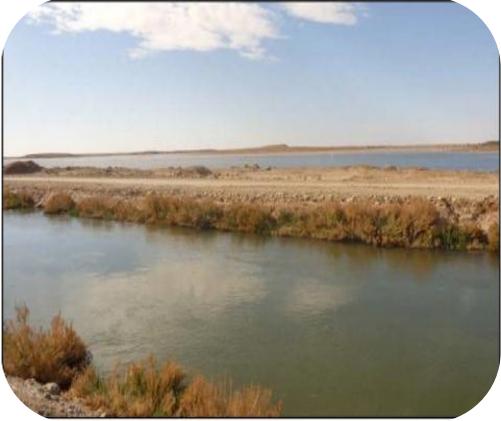
<p><i>Figure 3.22. le grand drain au niveau de chott Tendla (Y. NOUIDJEM, 2010)</i></p>

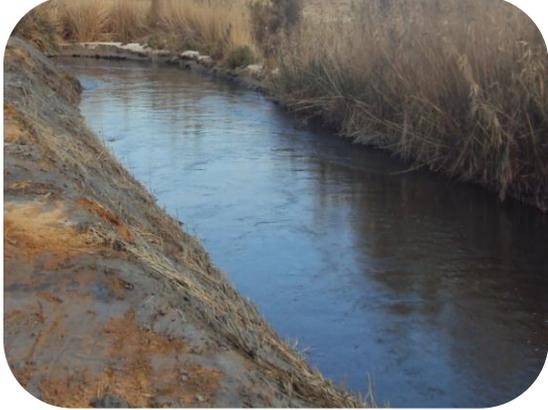
KL	5.0	<p>la lame d'eau est élevée, ce qui favorise la remonté de la nappe dans les palmeraies (figure3.23).</p>

<p style="text-align: center;">Figure 3.23. niveau d'eau élevé en zone Tendla</p>
-----------	-----	---	---

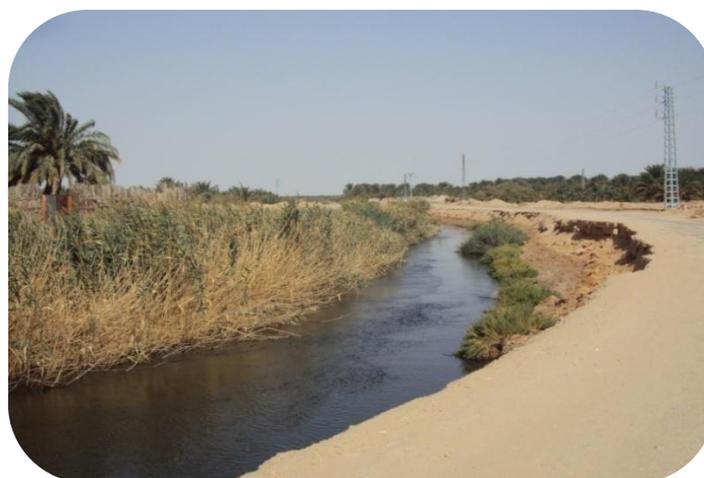
Figure 3.24. Erosion dans la rive concave dans le tronçon GH.

Il y a quatre courbures qui sont détériorés à cause de la turbulence des eaux dans la rive concave. Les dépôts de vase et la pousse des roseaux dans la rive convexe. Deux dans le tronçon AB et les deux autres en FG et GH (figure3.24).

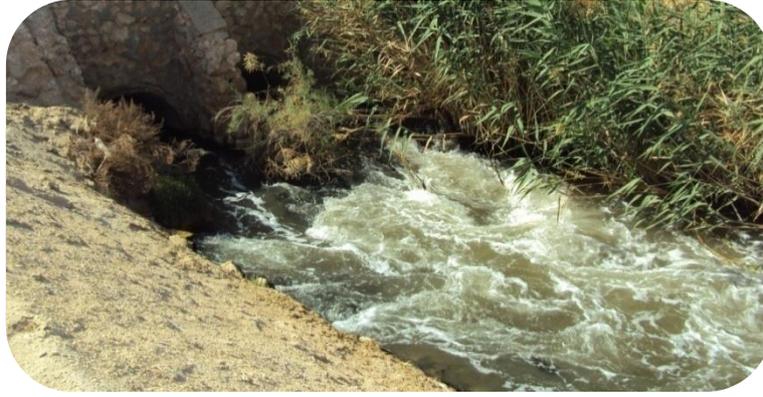
Figure 3.25. Ecoulement torrentiel dans la sortie du passage busé

A l'entrée et à la sortie du passage busé de Sidi Amrane (tronçon **AB**) et Zaouiet Riab (tronçon **HI**), nous avons constaté une faible quantité de roseaux qui gêne l'écoulement et diminue la section. Ceci accéléré l'écoulement et érode les berges (figure3.25) et (figure3.26).

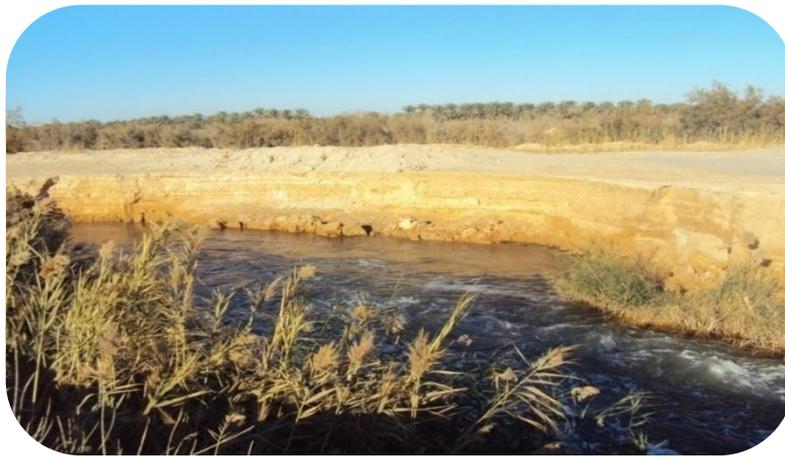
Figure 3.26. Sapement de la rive droite après le passage busé

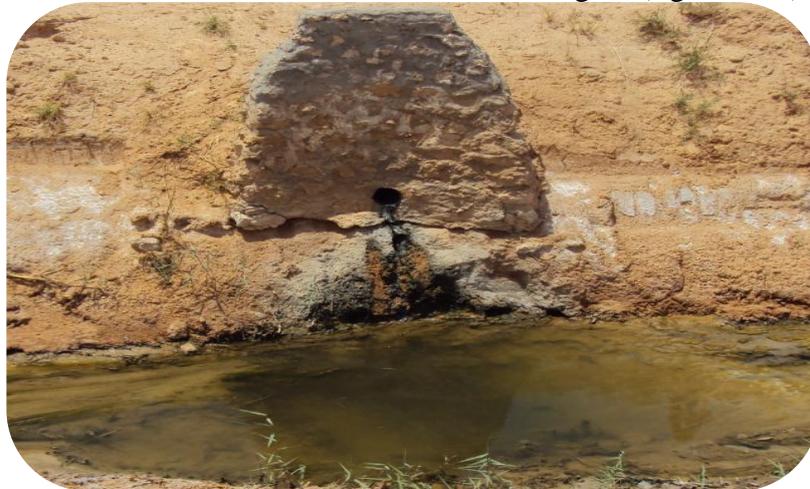
Figure 3.27. Point de rejet au niveau un drain secondaire vers le canal

Les rejets des eaux usées urbains sans épurations dans le canal dégradent la biodiversité dans les lacs et les chotts existant dans la région (figure 3.27).

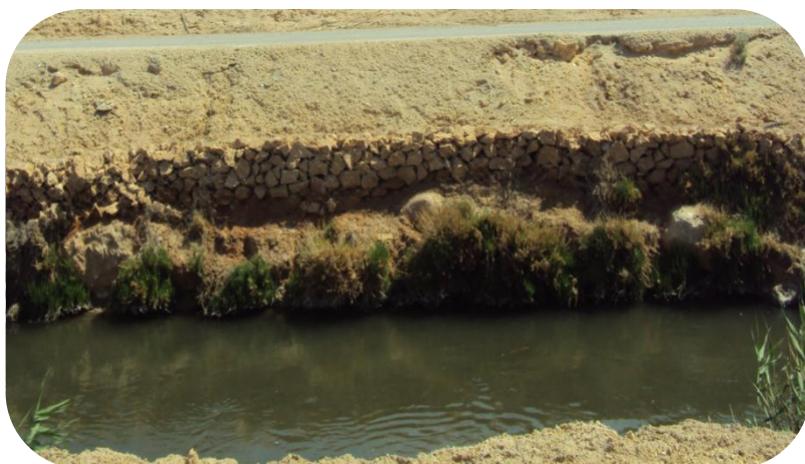
Figure 3.28. Protection de la rive concave par les gabions

Concernant la dégradation des berges, les talus doivent s'effectuer en gabions pour réduire l'érosion et le sapement.

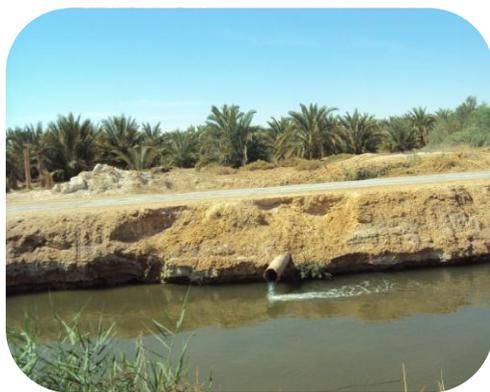
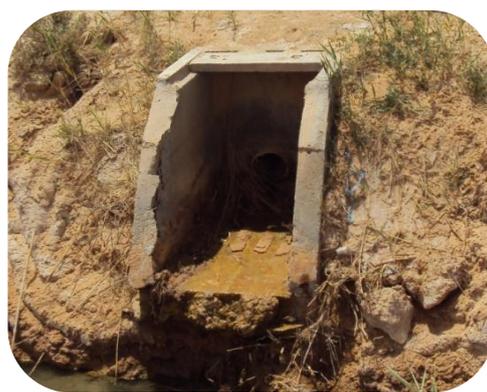
Figure 3.29 Point de rejet non aménagé Figure 3.30 Point de rejet bien aménagé

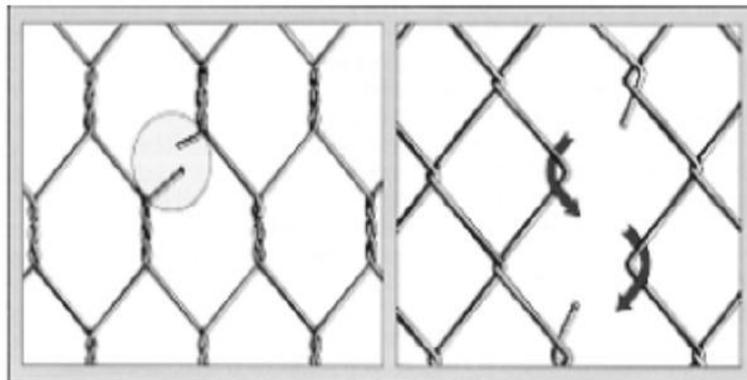
Figure 3.32. Avantage de grillage à double torsion par rapport au grillage en mailles simples

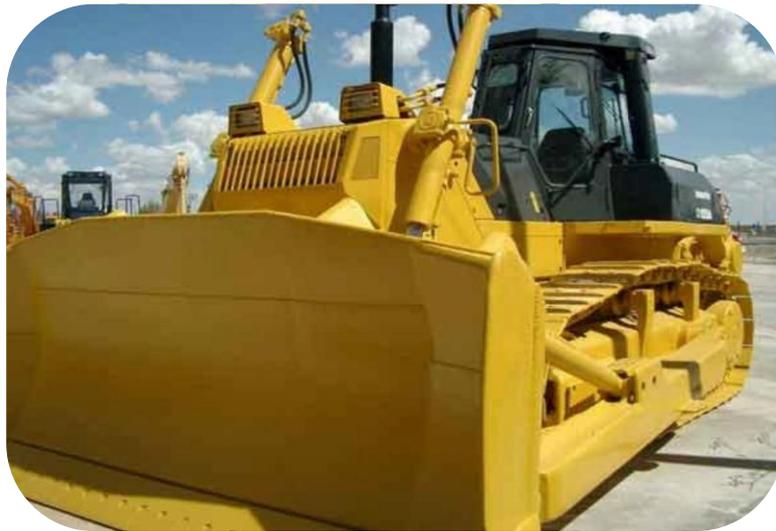
Figure 3.33. Bulldozer

Grâce à sa puissance qui est caractérisée par celle du tracteur et qui varie de 25 à 400 ch, ainsi que par la longueur de sa lame qui varie de 1,8 à 6m le bulldozer permet de préparer les terrains à excaver, et d'éliminer les obstacles (figure 3.33) [4].

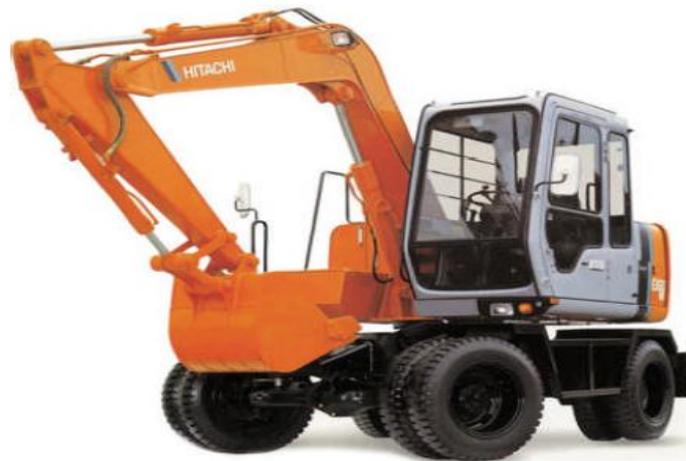
Figure 3.34. Pelle équipée en rétro

On opte pour un excavateur à godet de 0,5m³, pelle équipée en rétro (figure 3.34), vu ses avantages adaptés à la coupe transversale de la tranchée et qui se présente par les opérations suivantes

- ✓ Peut excaver dans la direction de la machine;
- ✓ Creuser au-dessous de la surface d'appui;
- ✓ Creuser à une profondeur importante;
- ✓ Creuser rapidement et avec précision les tranchées à talus verticaux

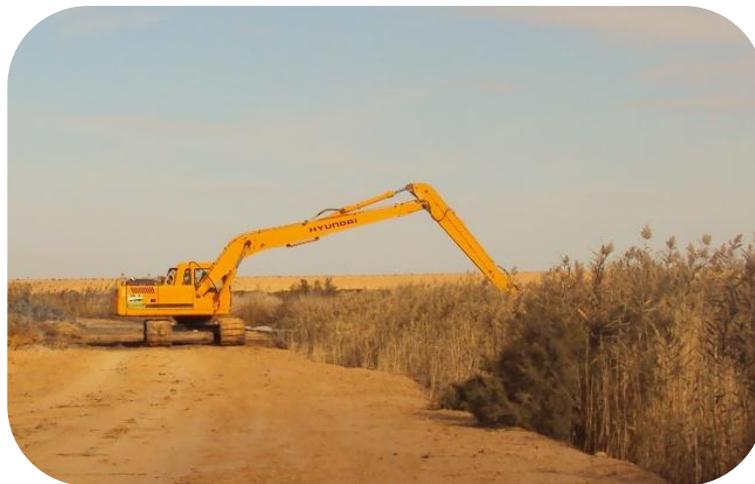
Le curage de canal d'Oued Righ qui se fait par l'Office Nationale D'irrigation et de Drainage(ONID).

Figure 3.35. Les travaux des curages dans la zone de Tendla.

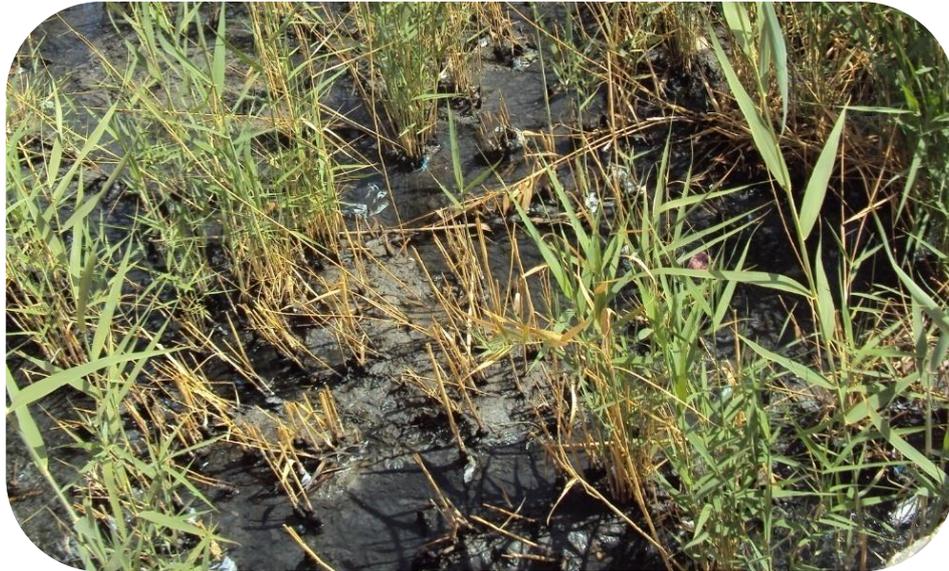
Figure3.36. rejets des eaux usées dans le drain sans traitement.

L'analyse bactériologique énonce également la présence de bactéries pathogènes (coliformes, entérocoques et des clostridium) et donc une pollution d'origine fécale. Ces résultats confirment les observations sur terrain puisque nous avons remarqué la présence de rejets d'eaux usées (figure3.36).

Pour la réutilisation des eaux de canal a fin agricole, on n’oublie pas l’importance du taux de la salinité qui est de 16g/l (moitié de la salinité des eaux de la méditerranée « 34g/l »). Les techniques de traitement à envisager pour ces eaux sont celles utilisées pour le dessalement des eaux de mer.
