UNIVERSITE SAAD DAHLEB DE BLIDA

MEMOIR DE MAGISTERE

EVALUATION DE L'INDICE DE VULNERABILITE POUR LES STRUCTURES EN CHARPENTE METALLIQUE

Blida, 2008

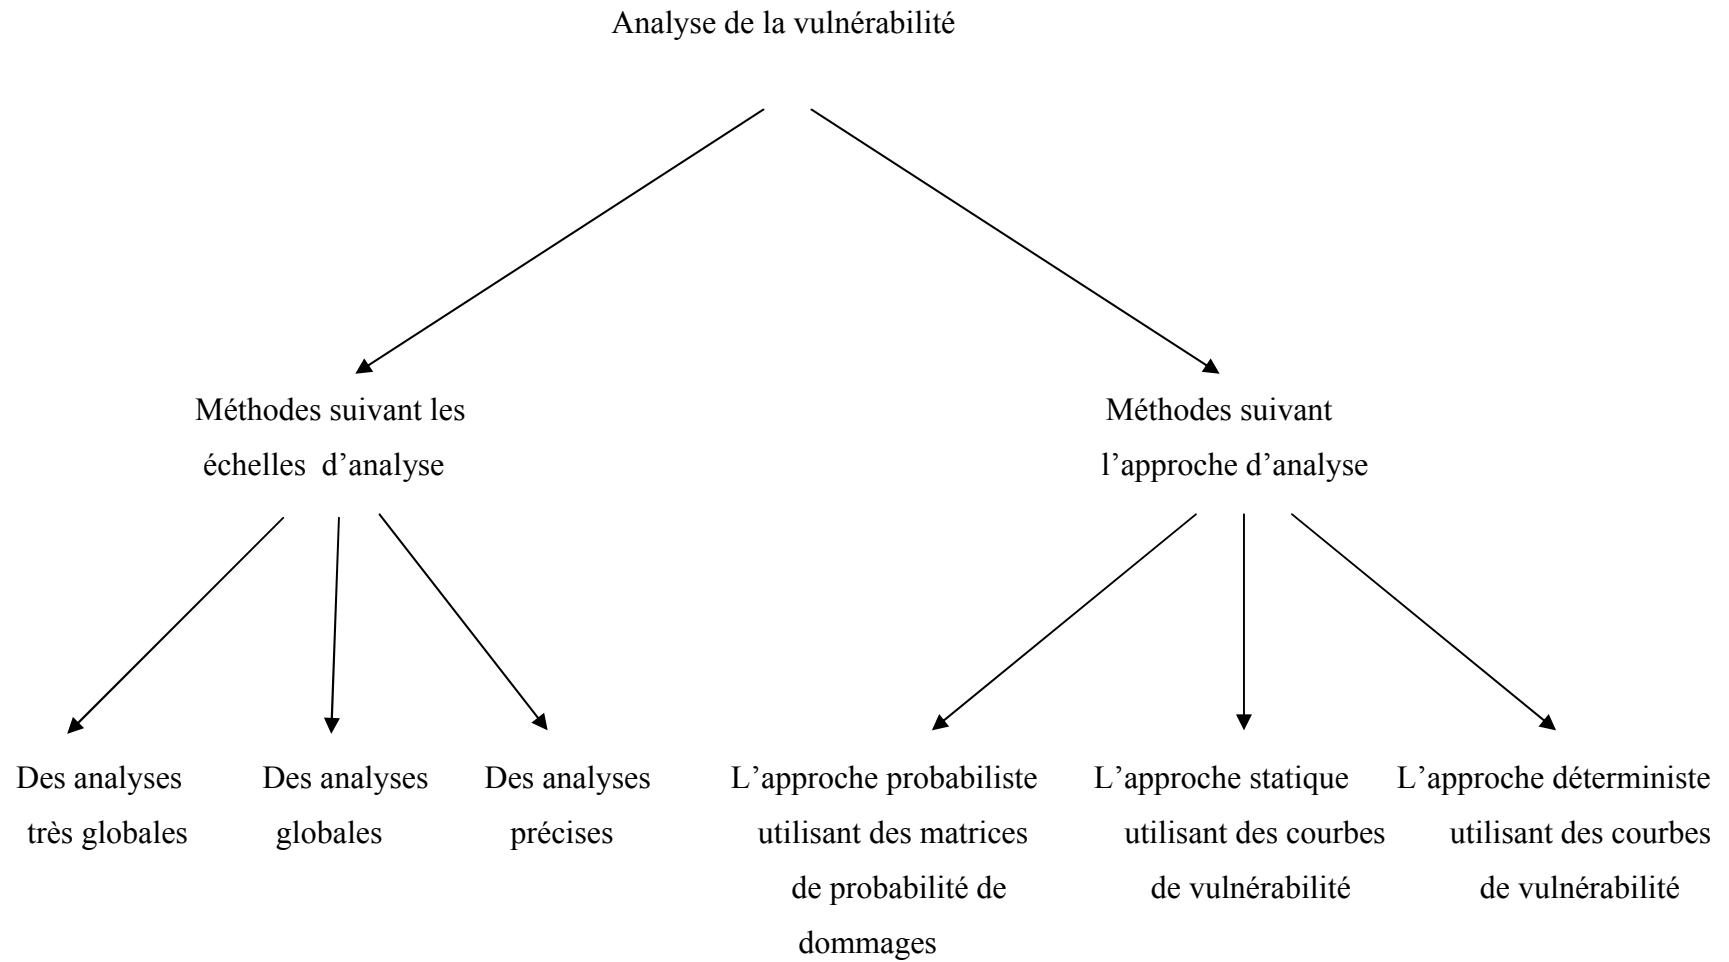
Une fois l'échelle de l'analyse définie, les méthodes d'évaluation des dommages (Figure 1.11) en cas de séisme, s'appuient généralement sur l'utilisation de matrices probabilistes de dommages, ou de courbes de vulnérabilité, qui donnent le pourcentage d'une famille de bâtiments, ayant atteint un certain niveau de dommages. Ces méthodes se basent sur le retour d'expérience et des estimations de dommages après plusieurs séismes ou sur les données de dommages moyens subis par la structure en fonction du niveau sismique [11], les définitions de ces méthodes sont données dans l'annexe 01.

Figure 1.11 : Schéma des différentes méthodes d'analyse de la vulnérabilité sismique

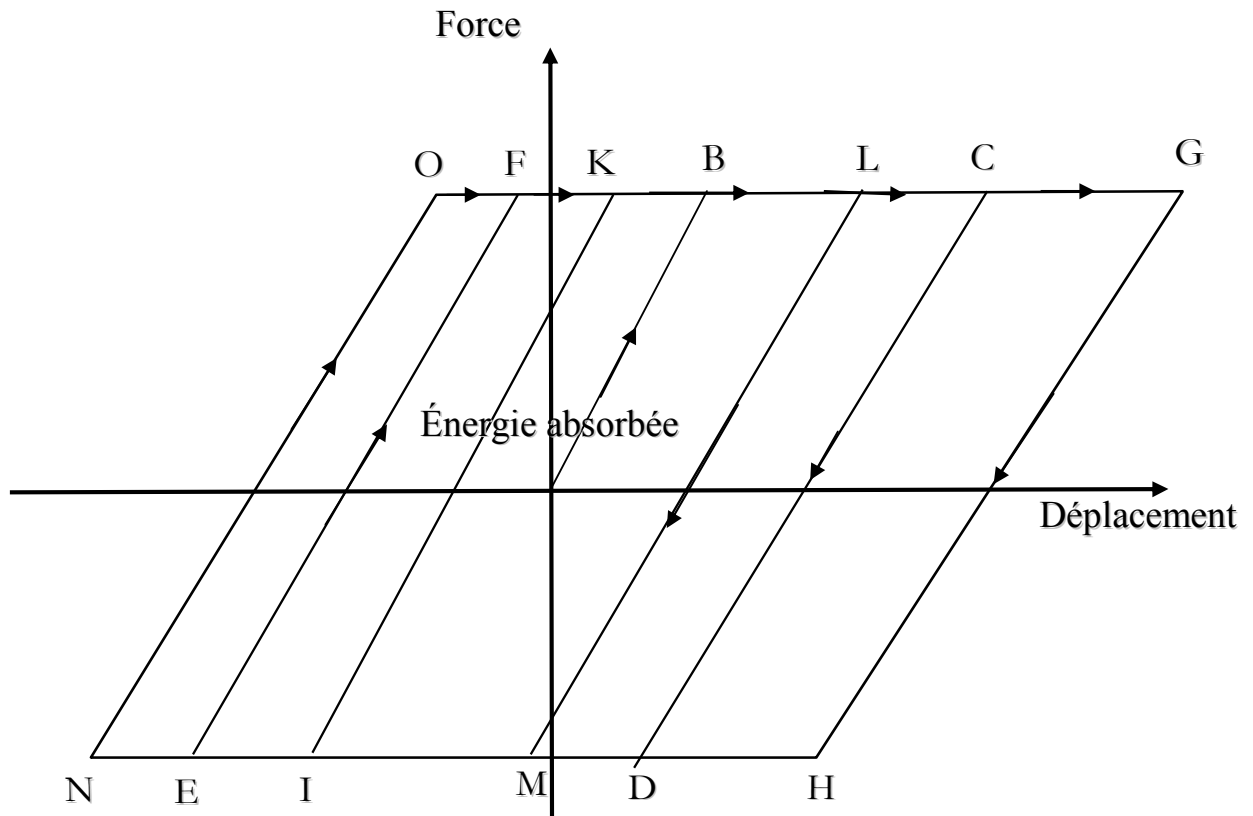
Le schéma illustre (figure 2.2) le mode d'absorption progressif, par déformations plastiques alternées, de l'énergie attachée, à l'un des degrés de liberté d'une structure en se plaçant dans l'hypothèse de plasticité ; cette énergie est représentée par l'aire intérieure de la courbe « force – déplacement » ABCDEFGHIJKLMNO.

Figure 2.2 : comportement élasto-plastique en dynamique

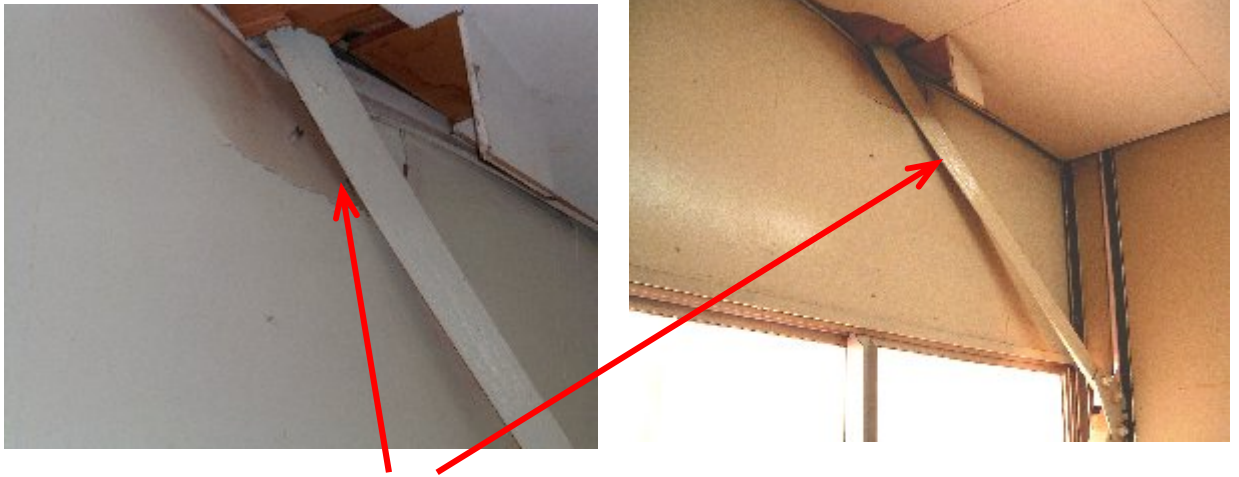
Figure 3.10 : Autres phénomènes d'instabilité sur les barres des contreventements.

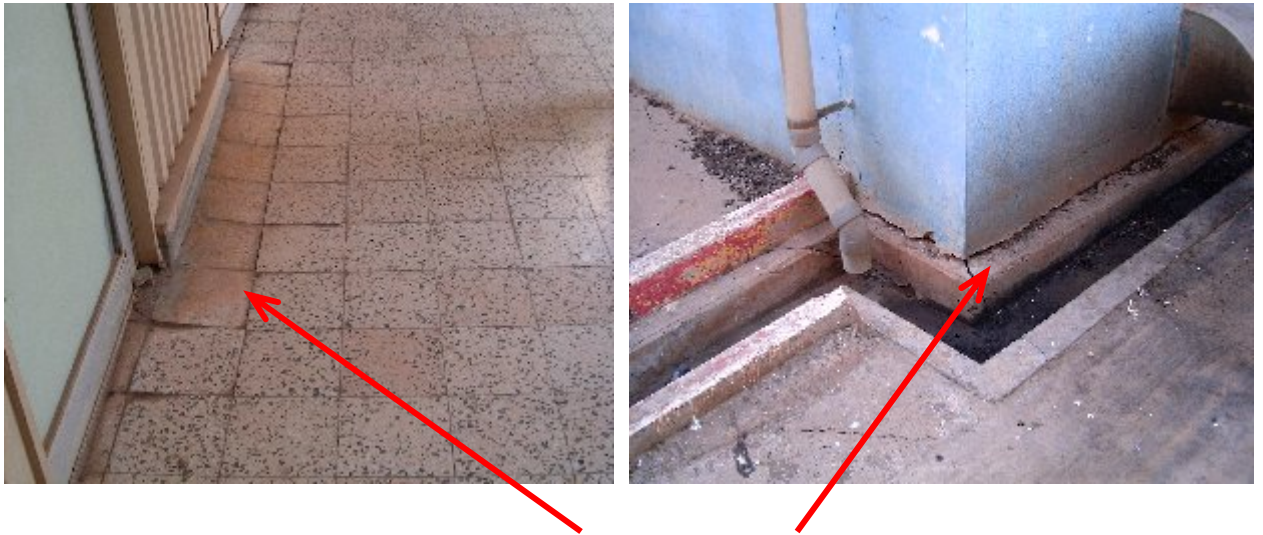
Figure 3.11 : Ouverture des joints de revêtements et fissures à la base des murs.

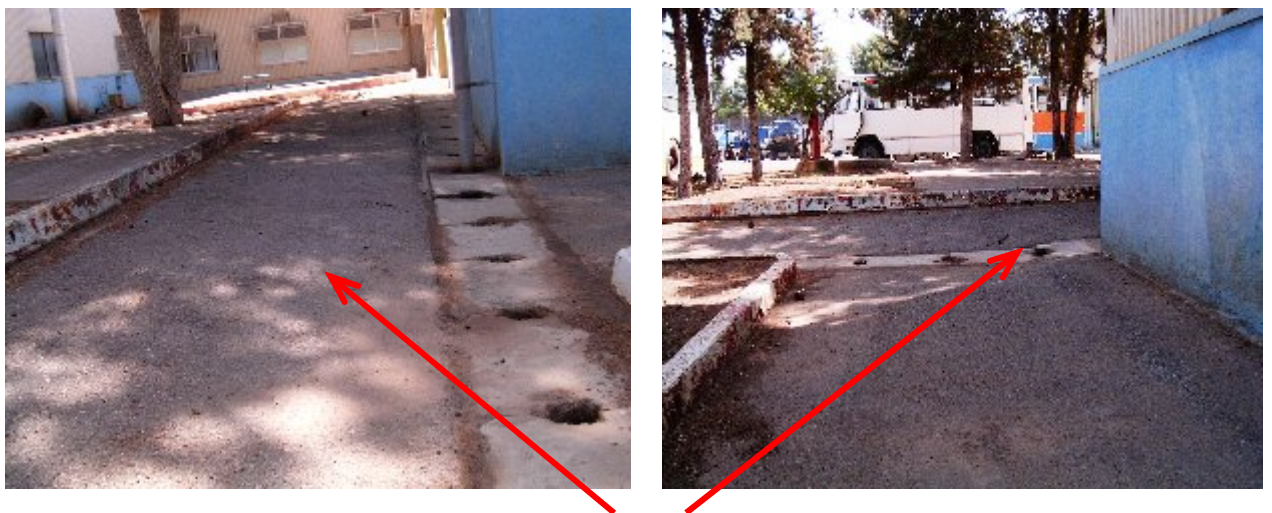
Figure 3.12 : Affaissement du terrain.

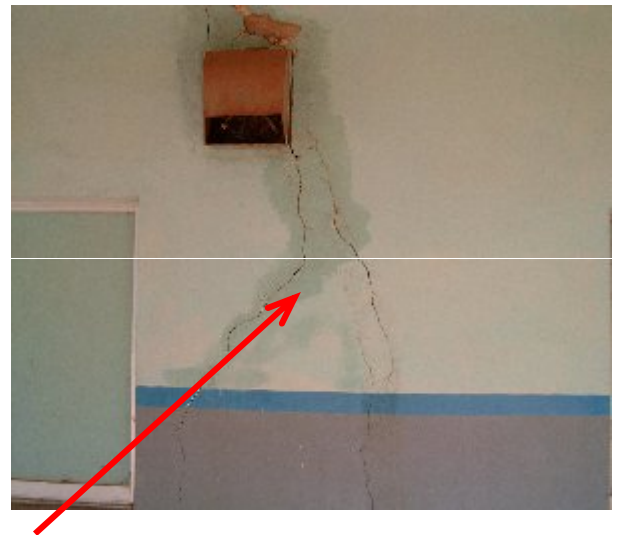
Figure 3.14 : Fissurations importantes dans les murs.

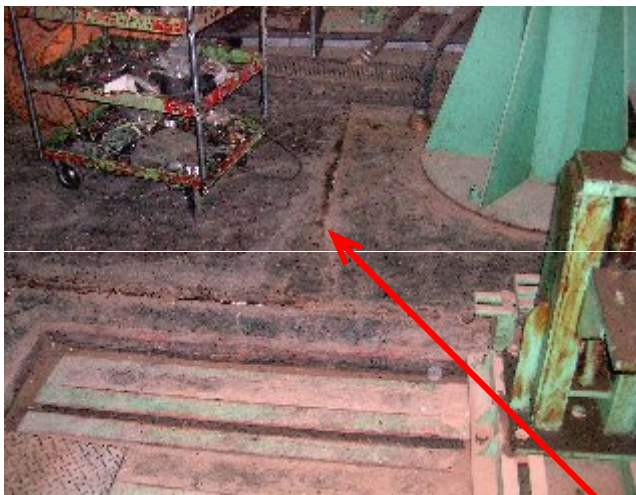
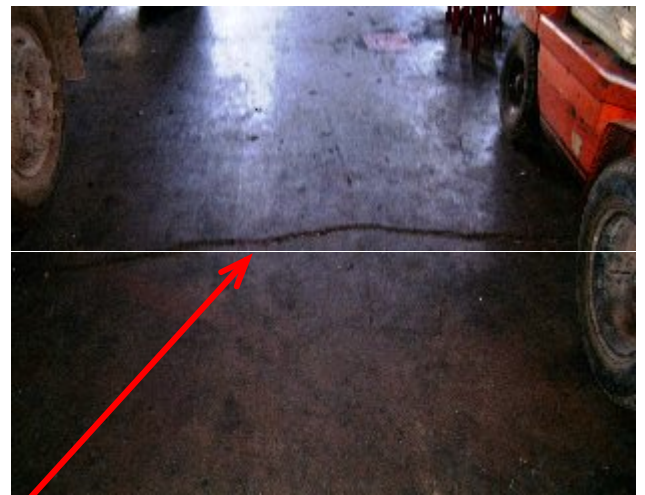
Figure 3.15 : Présence de fissurations dans les dallages.

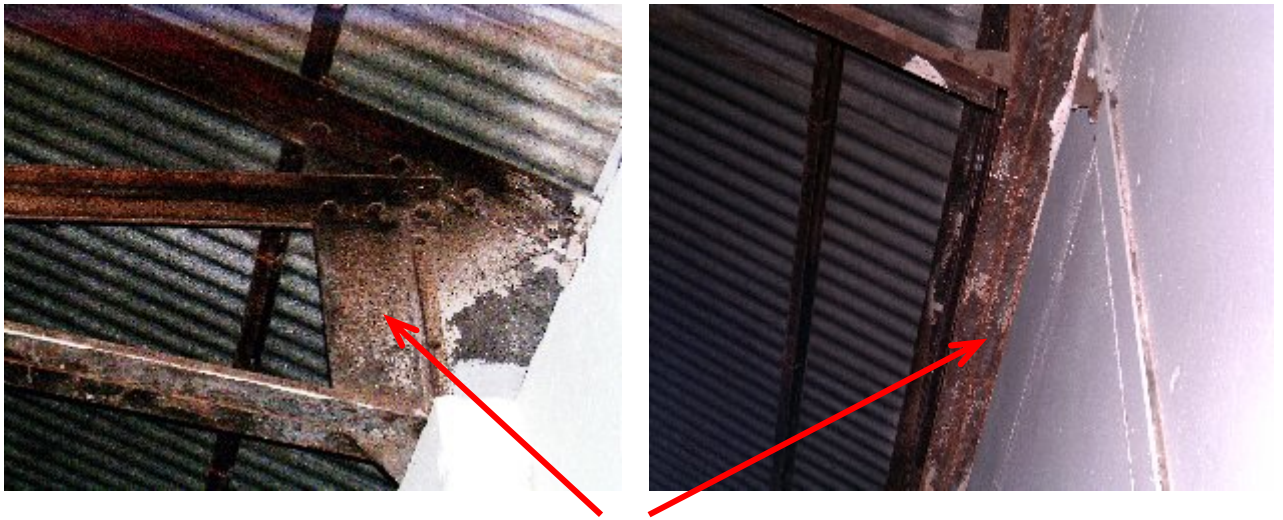
Figure 3.18 : Corrosion avancée des éléments porteurs.

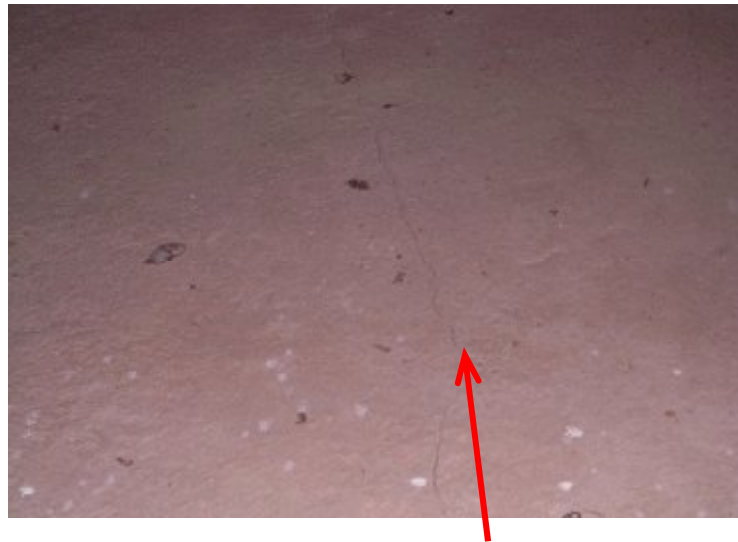
Figure 3.21 : Présence de fissurations dans les dallages.

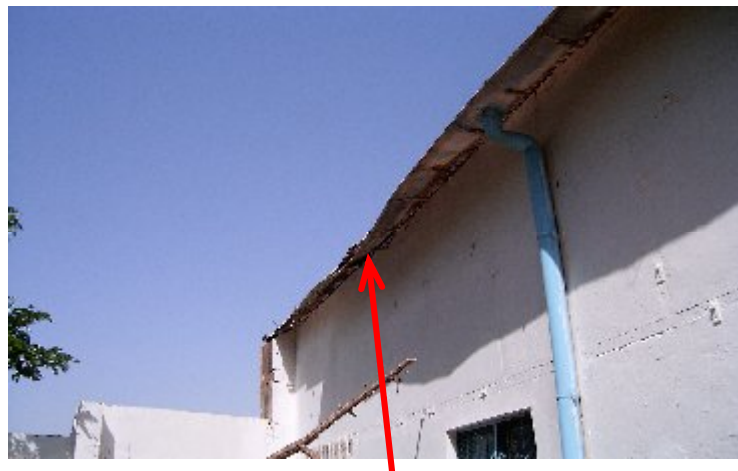
Figure 3.22 : Dégradation des descentes d'eaux pluviales.

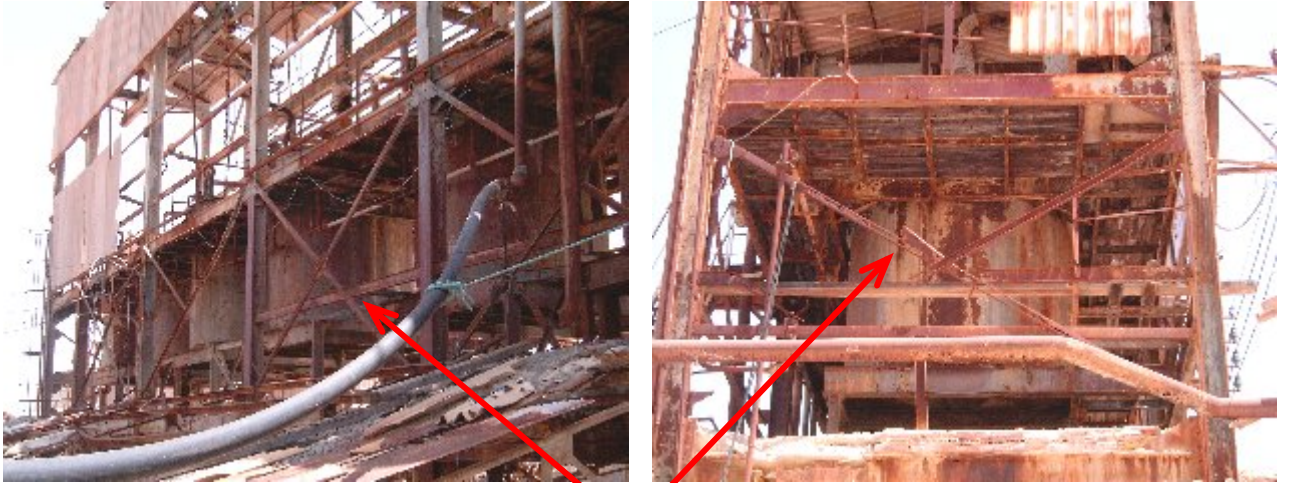
Figure 3.25 : dégradations subies : système de contreventement.

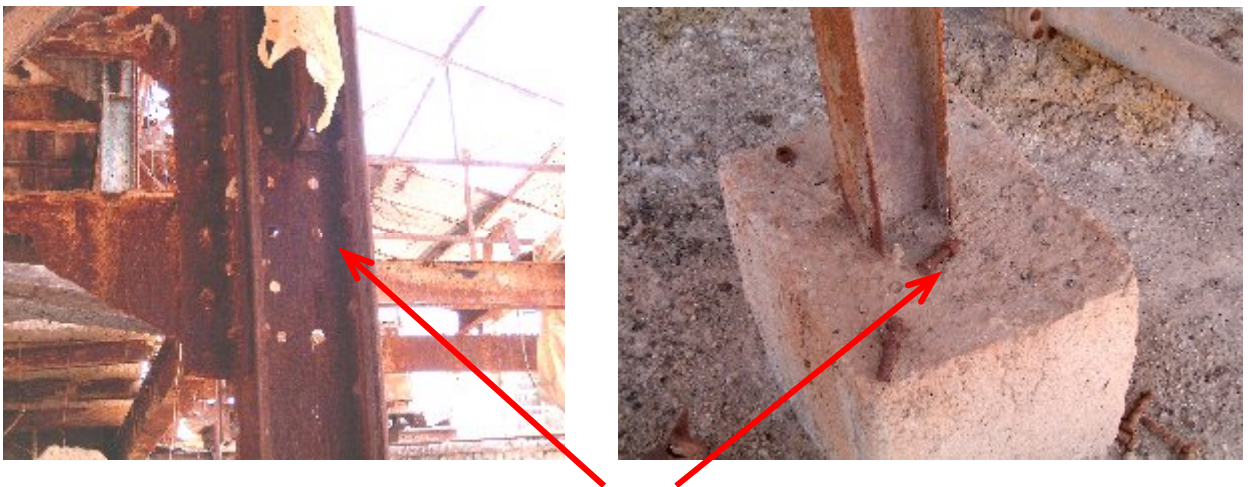
Figure 3.27 : Manque de boulons et endommagement des assemblages.

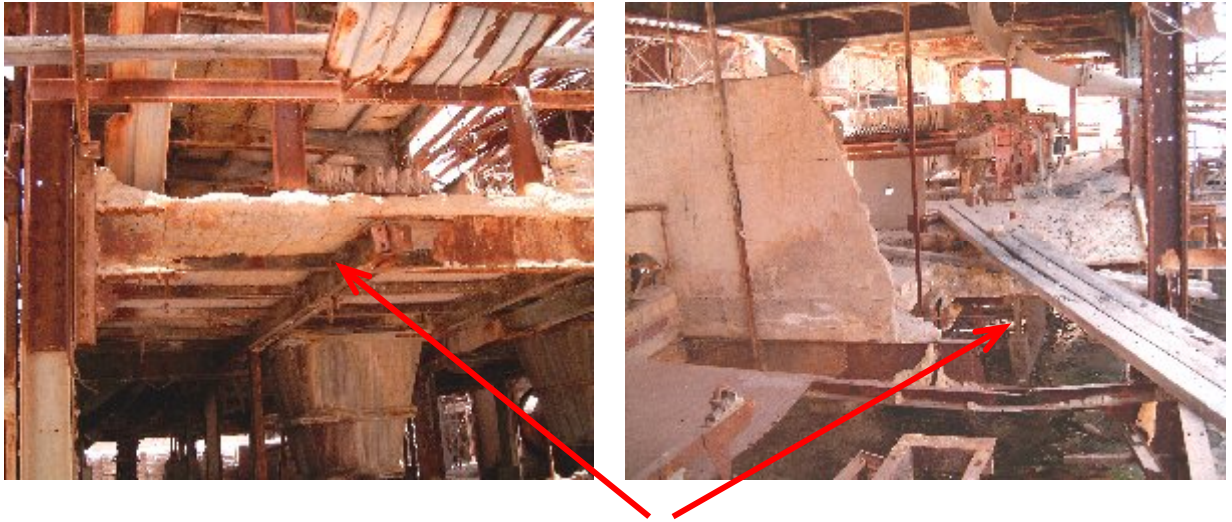
Figure 3.28: Altération profonde des poutres et des planchers.

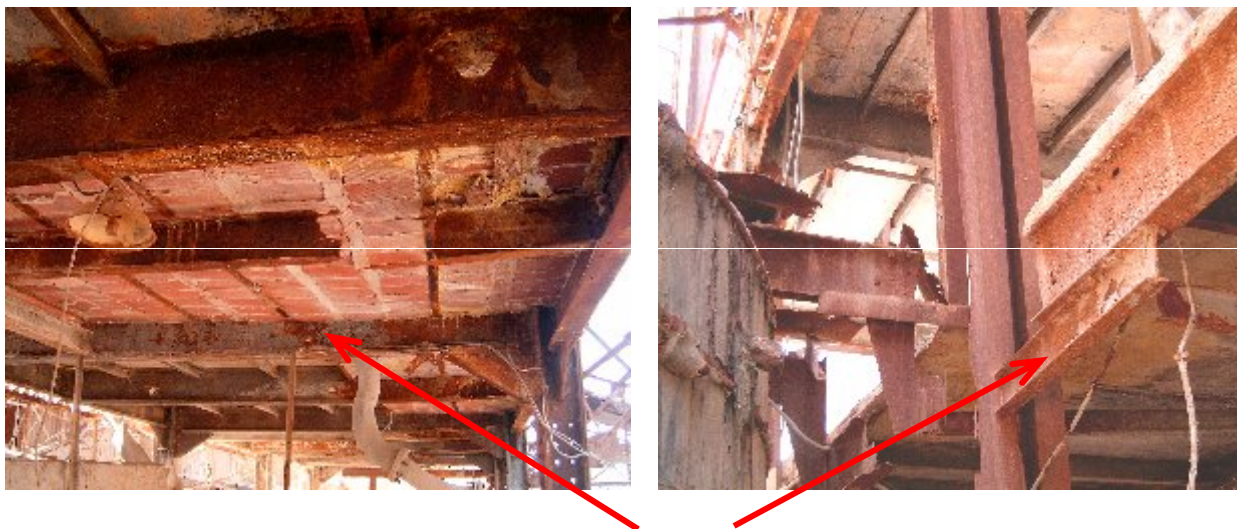
Figure 3.30: Effondrement de la dalle de plancher et réparations archaïques.

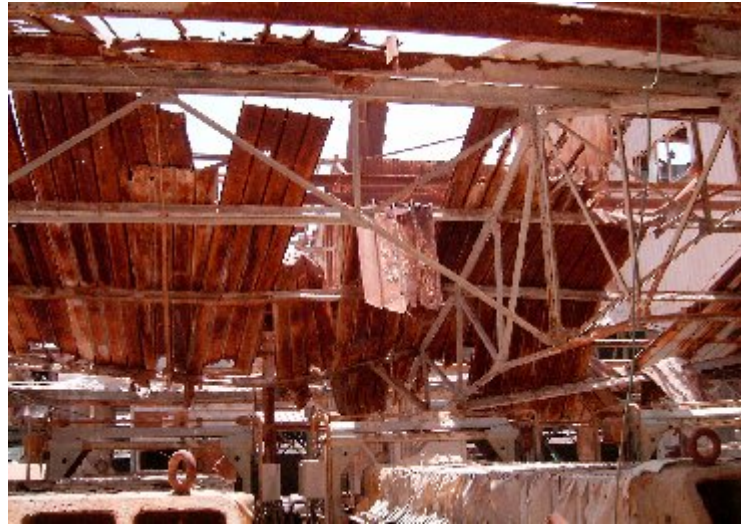
Figure 3.31: Très mauvais état du bardage et de la toiture.

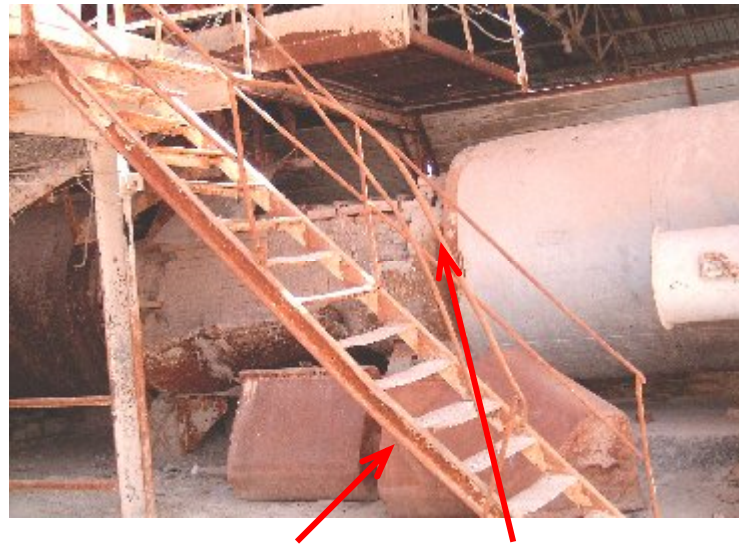
Figure 3.32: Escalier et garde corps en piteux état.

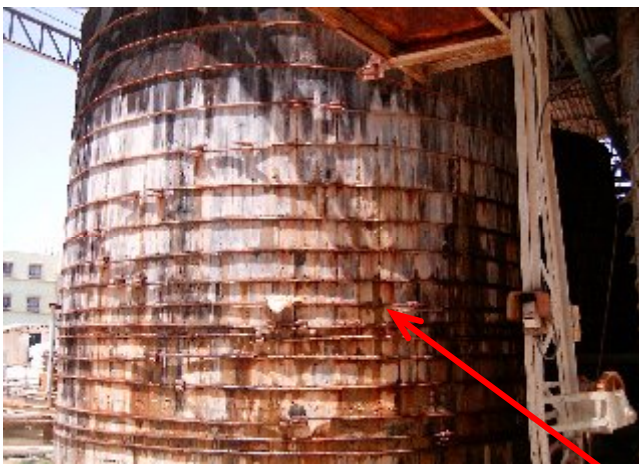
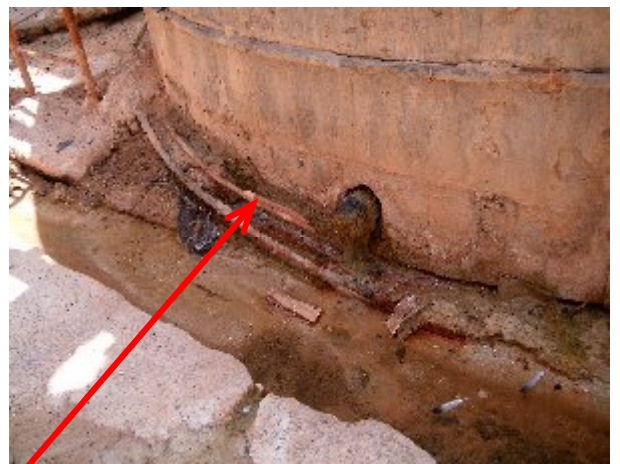
Figure 3.33: tirants de cuves de stockage : Corrosion très avancée avec dégradations.

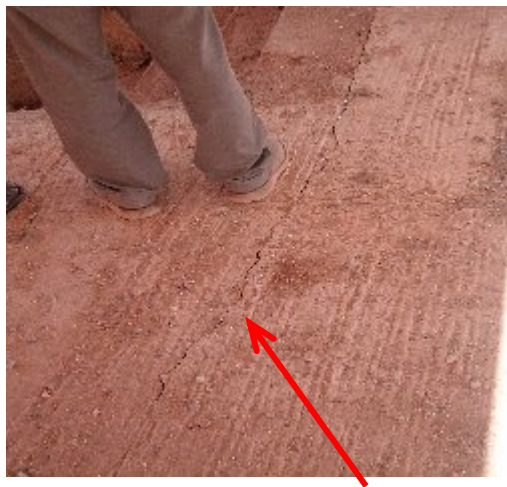
Figure 3.40 : Fissure dans les dallages.

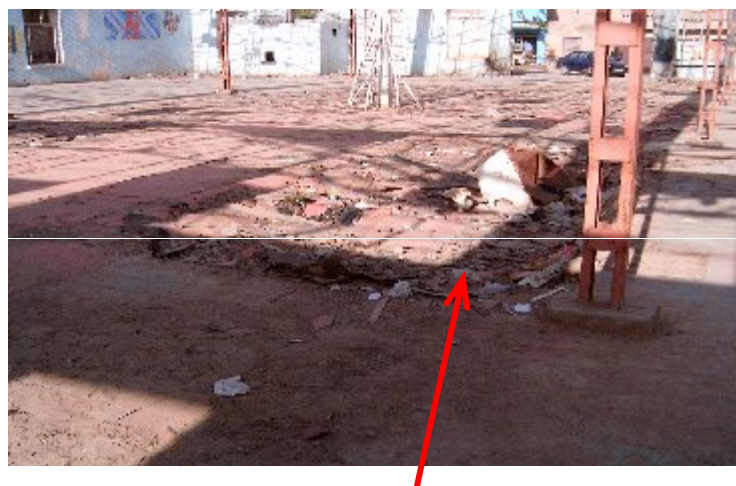
Figure 3.45 : Affaissement du dallage.

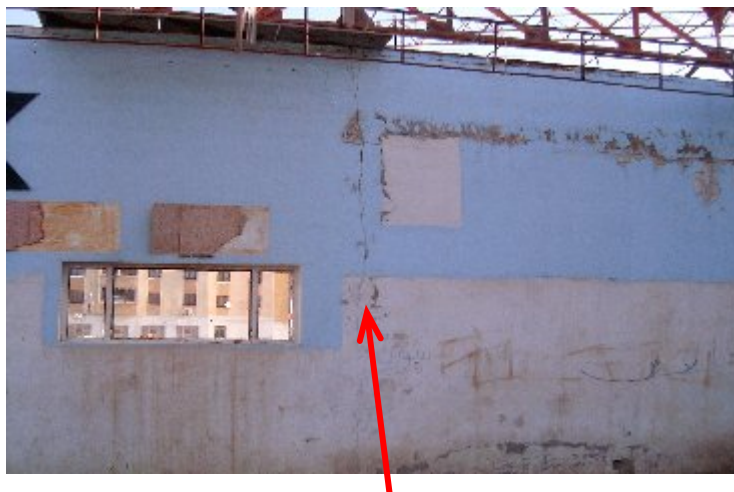
Figure 3.46 : Présence de fissuration dans les murs.

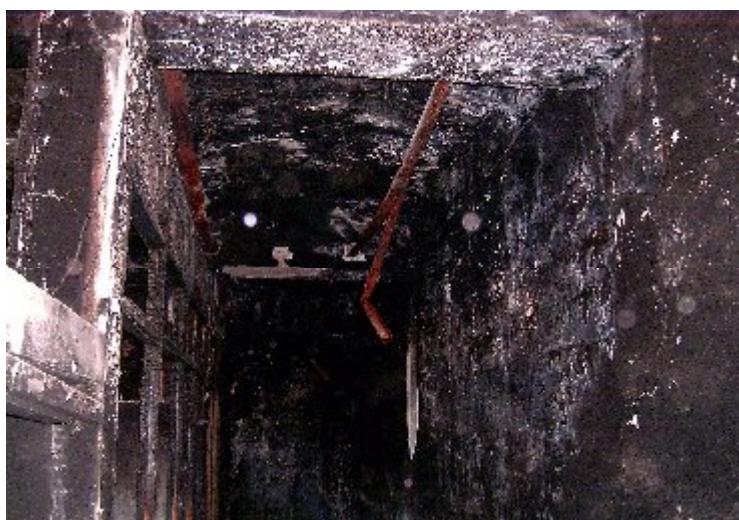
Figure 3.48 : La structure a subi un feu durant sa vie.

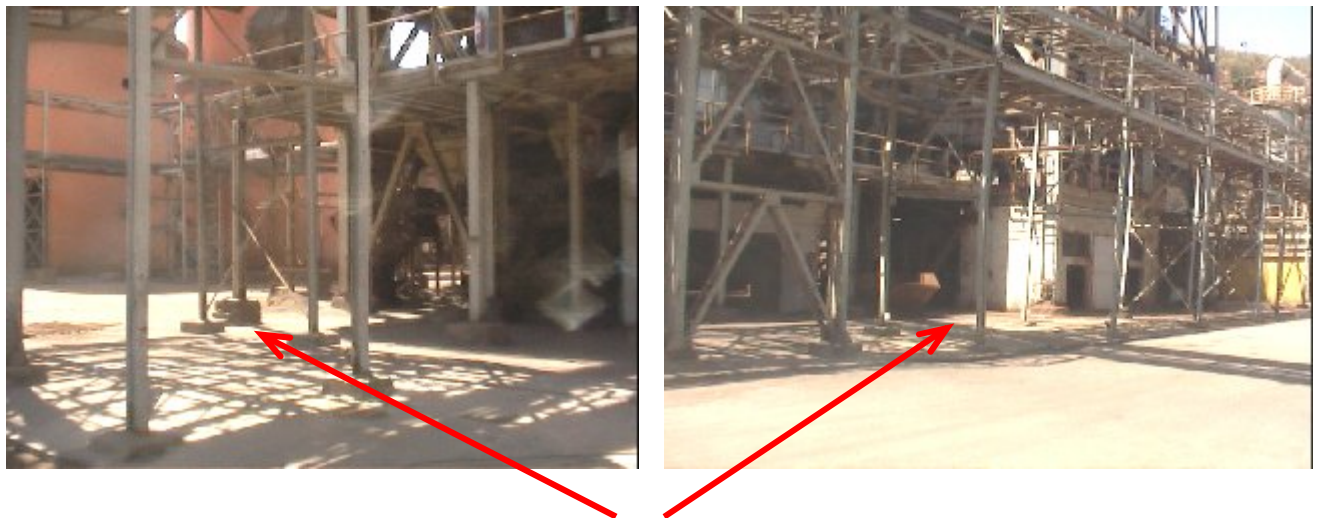
Figure 3.50 : Absence des contreventements.

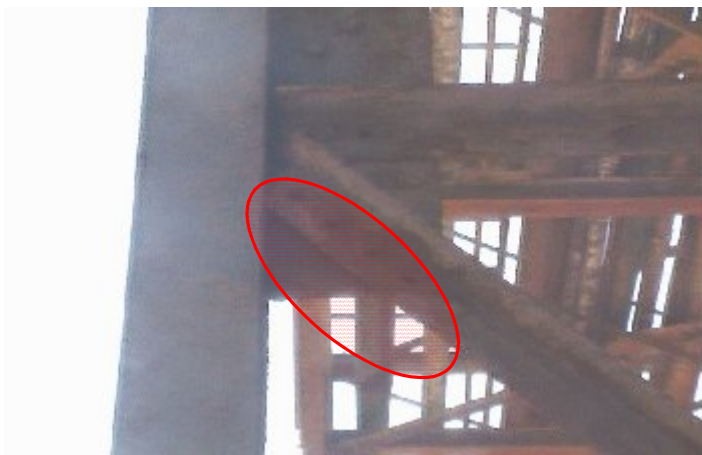
Figure 3.51 : Manque de boulons dans les assemblages

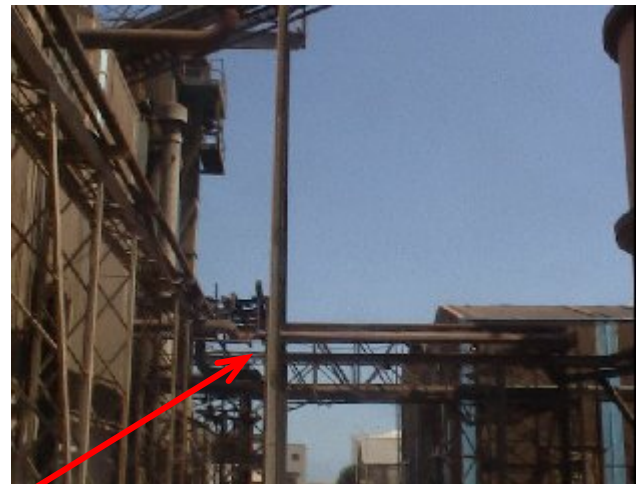
Figure 3.53 : Flambement des poteaux.

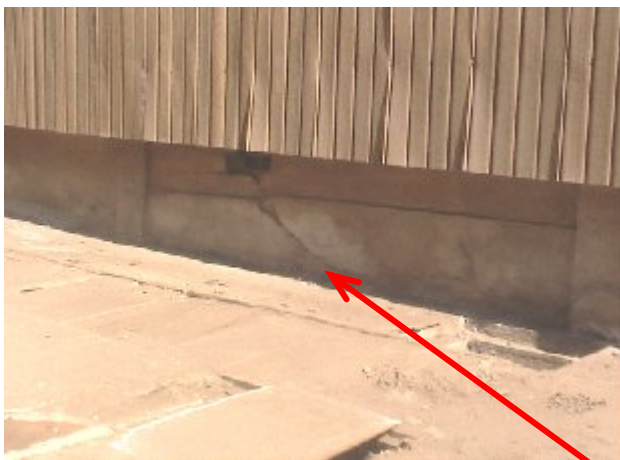
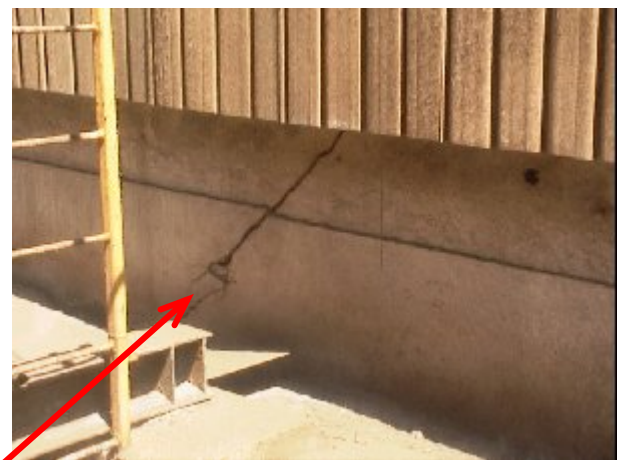
Figure 3.56 : Fissures à 45 degré à deux sens de par et d'autre du joint.

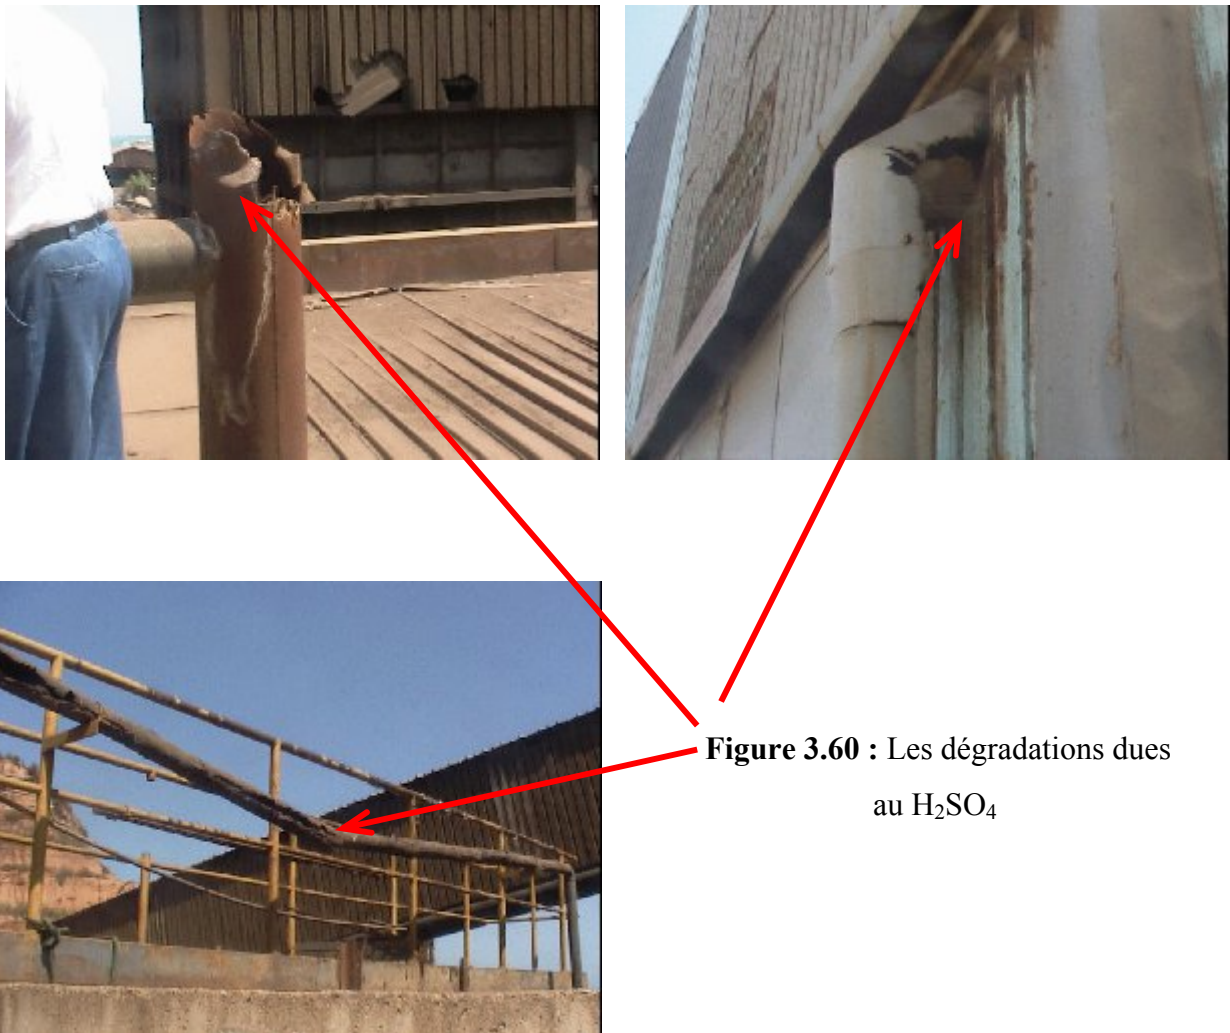
Figure 3.60 : Les dégradations dues au H_2SO_4

Il est à signaler que le processus de fabrication de sulfate accélère la corrosion des éléments métalliques de la structure.

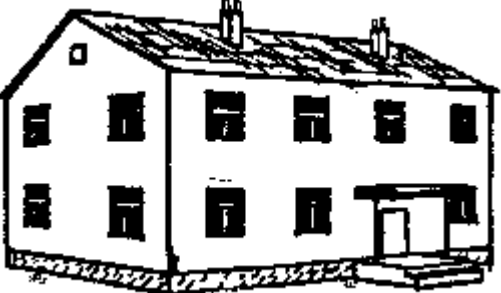
<p>Degré 1: Dégâts négligeables à légers (aucun dégât structural, légers dégâts non structuraux) Fissures capillaires dans très peu de murs. Chute de petits débris de plâtre uniquement. Dans de rares cas, chute de pierres descellées provenant des parties supérieures des bâtiments.</p>

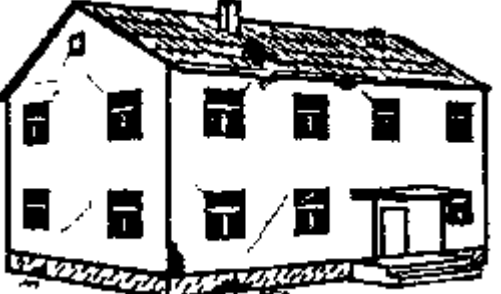
<p>Degré 2: Dégâts modérés (dégâts structuraux légers, dégâts non structuraux modérés) Fissures dans de nombreux murs. Chutes de grands morceaux de plâtre. Effondrement partiel des cheminées.</p>

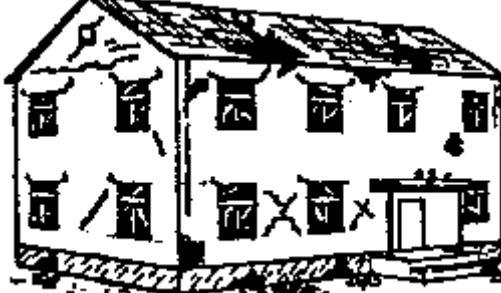
<p>Degré 3: Dégâts sensibles à importants (dégâts structuraux modérés, dégâts non structuraux importants) Fissures importantes dans la plupart des murs. Les tuiles des toits se détachent. Fractures des cheminées à la jonction avec le toit; défaillance d'éléments non structuraux séparés (cloisons, murs pignons).</p>

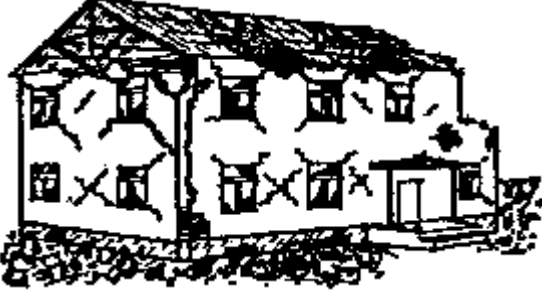
<p>Degré 4: Dégâts très importants (dégâts structuraux importants, dégâts non structuraux très importants) Défaillance sérieuse des murs; défaillance structurale partielle des toits et des planchers.</p>

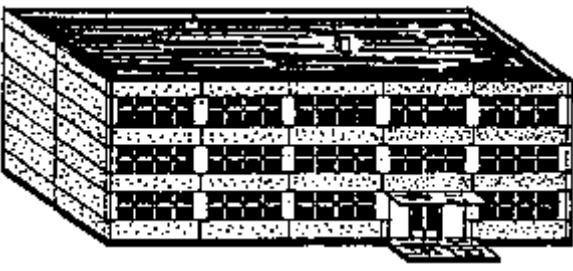
<p>Degré 1: Dégâts négligeables à légers (aucun dégât structural, légers dégâts non structuraux)</p> <p>Fissures fines dans le plâtre sur les parties de l'ossature ou sur les murs à la base.</p> <p>Fissures fines dans les cloisons et les remplissages.</p>

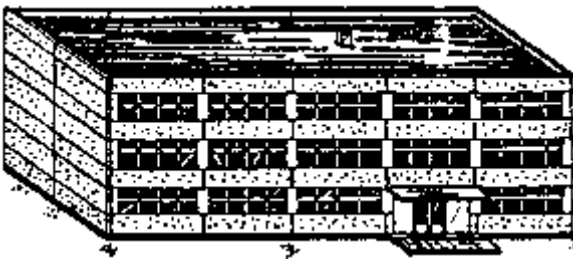
<p>Degré 2: Dégâts modérés (dégâts structuraux légers, dégâts non structuraux modérés)</p> <p>Fissures dans les structures de types portiques (poteaux et poutres) et dans structures avec murs.</p> <p>Fissures dans les cloisons et les murs de remplissage; chute des revêtements friables et du plâtre. Chute du mortier aux jonctions entre les panneaux des murs.</p>

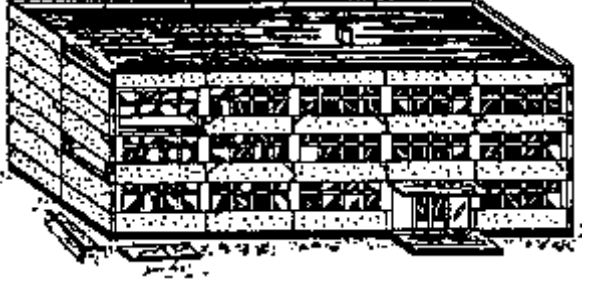
<p>Degré 3: Dégâts sensibles à importants (dégâts structuraux modérés, dégâts non structuraux importants)</p> <p>Fissures dans les poteaux et dans les nœuds à la base de l'ossature et aux extrémités des linteaux des murs avec des ouvertures. Ecaillage du revêtement de béton, flambement des barres d'armature longitudinale.</p> <p>Fissures importantes dans les cloisons et les murs de remplissage, défaillance de certains panneaux de remplissage.</p>

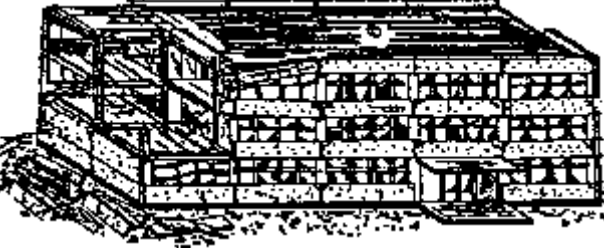
<p>Degré 4: Dégâts très importants (dégâts structuraux importants, dégâts non structuraux très importants)</p> <p>Fissures importantes dans les éléments structuraux avec défaillance en compression du béton et rupture des barres à haute adhérence; perte de l'adhérence barres-béton; basculement des poteaux. Ecrasement de quelques poteaux ou d'un étage supérieur.</p>

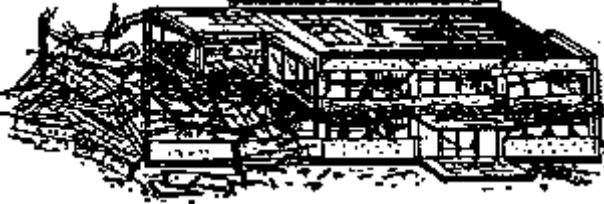
<p>Degré 5: Destruction (dégâts structuraux très importants)</p> <p>Effondrement total du rez-de-chaussée ou de parties de bâtiments.</p>
