MEMOIRE DE MASTER DE RECHERCHE

REHABILITATION ET CONFORTEMENT

DU PATRIMOINE BATI A L'EPOQUE COLONIALE - Cas

d'étude : La commune Mohamed Belouizdad à Alger

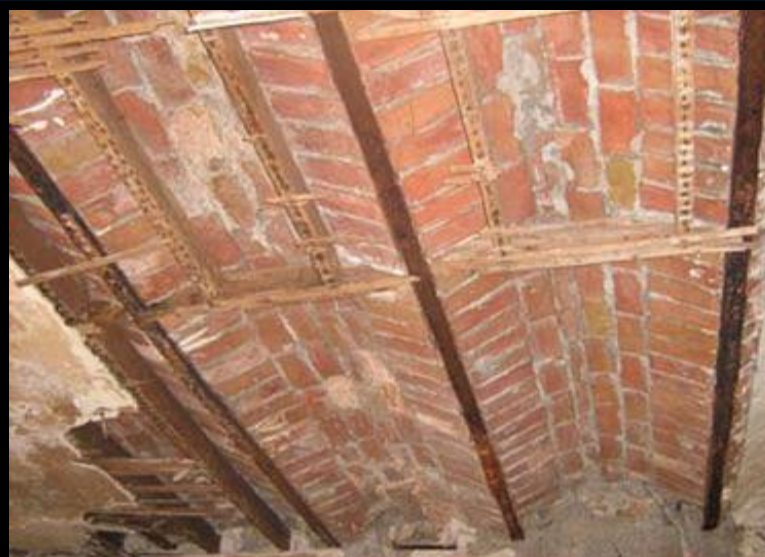
Figure II.1.5 : Plancher à voutain avec brique creuse et faux plafond.

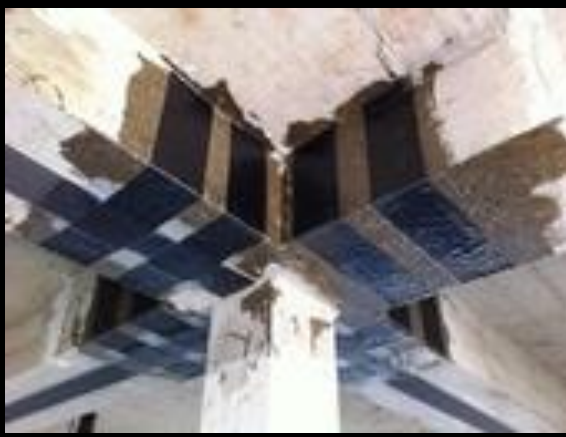
Photo II.3.1 Fibre carbone sous forme de laminés préfabriqués

Cette méthode de renforcement ne nécessite pas de travaux lourds et présente l'avantage d'être une solution durable (aucune corrosion ou altération possible). Le matériau composite est fait de résine époxy (adhésif) et de fibres de carbone, le concept consiste à coller ce composite au béton en assurant une adhérence parfaite entre les éléments.

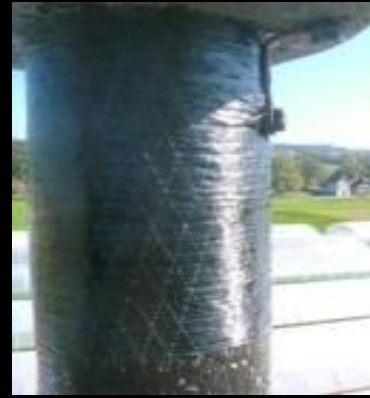
Photo II.3.2 Fibre carbone sous forme de de tissu 400g/m²

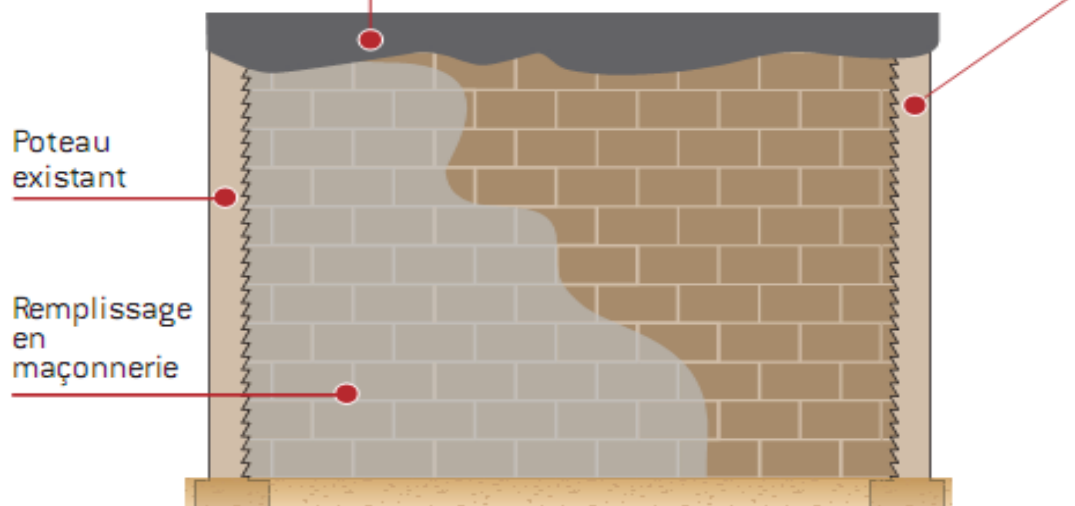
Bouillage au mortier sans retrait
(sous plafond seulement)

Création préalable
d'endents dans le poteau

Les armatures verticales
traversent les planchers

Partie restant
à bétonner

Nouveau
voile
en béton
armé
à réaliser

Ancrage
dans
la longrine
de
fondation

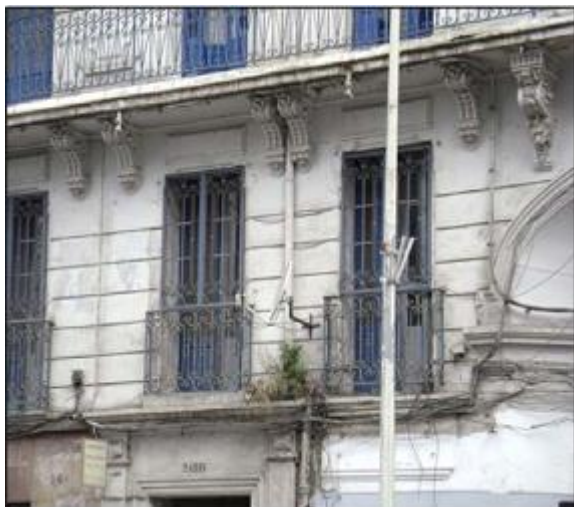
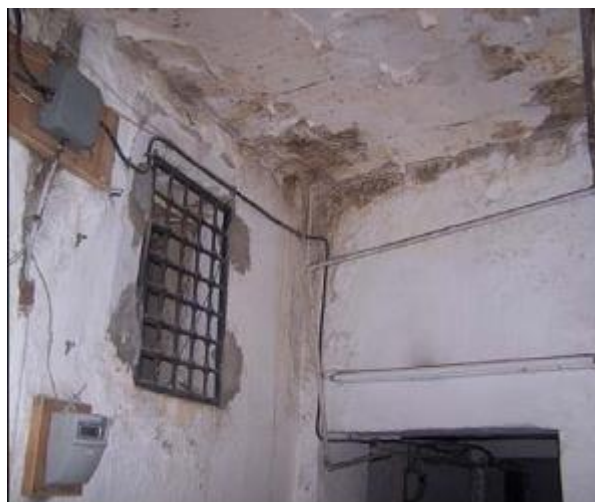
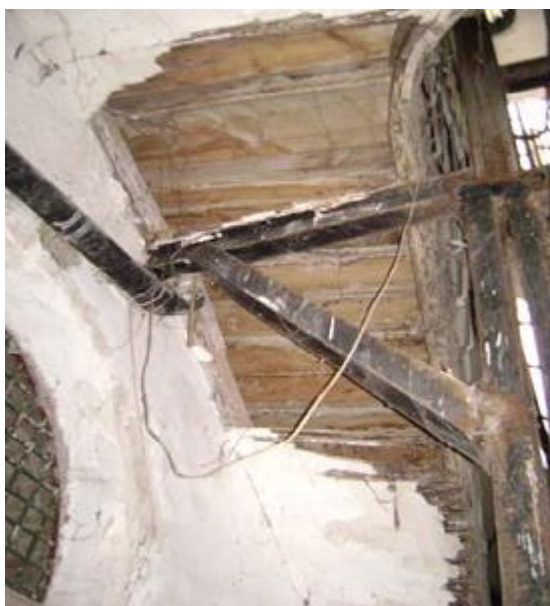
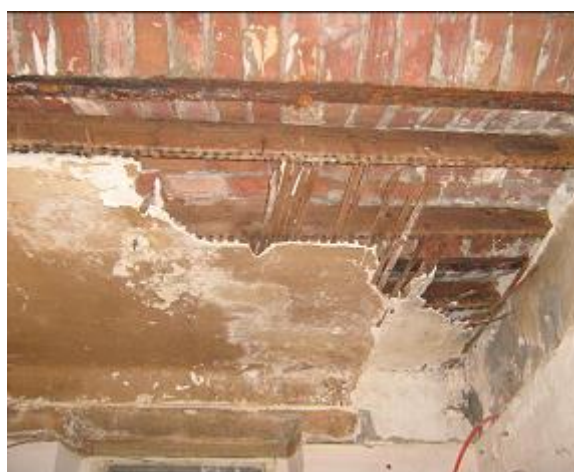
- ✓ Prolifération de végétation par manque d'entretien engendrant la fragilisation des murs par des fissures ;
- ✓ Partie commune (escalier) dans un état de dégradation avancé avec renforcements provisoires ;
- ✓ Décollement des revêtements suite à la corrosion des aciers ;
- ✓ Fuites aux joints et aux assemblages : cela résulte du vieillissement des matériaux et à leur dégradation, à des dés emboîtages dus à des chocs, des descellements de support ou des mouvements du bâtiment ou des canalisations ;
- ✓ Façades en état délabrés nécessitant un ravalement ;
- ✓ Intégration d'équipement de climatisation fragilisant la structure ;
- ✓ Humidité permanente et suintements de condensation entraînant une corrosion externe et décollement des enduits

- ✓ Les désordres observés sur les balcons en béton correspondent à des fissures, des épaufures et des zones d'éclatement accompagnées de la mise à nu des fers
