## **Mémoire de fin d'étude**

### **Master Professionnel En Réhabilitation Du Patrimoine Architectural Et Bâti Ancien**

#### **PROJET DE REHABILITATION PATRIMONIALE DE LA FERME DE BOUKANDOURA**

### Diagnostic structurel et fonctionnel

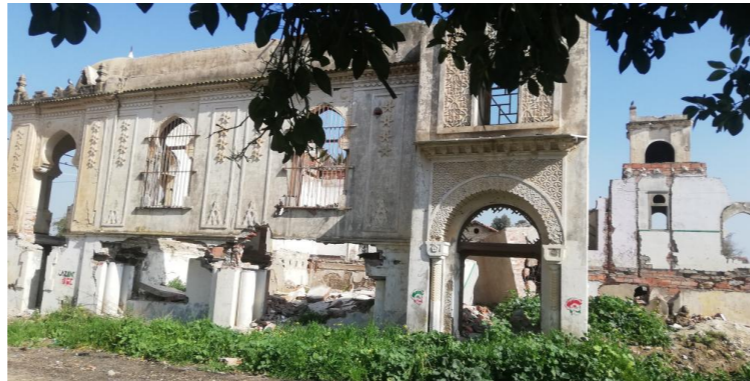
Figure 41: Façade Ouest. Source : Auteur, 2025.

Façade Ouest	Pathologies	Description	Origine	Critique	Intervention	
	Perte de la matière	Effondrement total de mur droit de la façade	Vandalisme Instabilité structurelle Perte d'appui	Critique	Greffe différenciée (ex. : pierre)	
	Perte partielle de la matière	Éléments de maçonnerie manquants dans plusieurs parties du mur, et des parties des colonnes	Fragilité structurelle, Humidité due aux infiltrations d'eau Vandalisme	Critique	Consolidation et Restitution avec lisibilité

Fissure traversante	Fissure traversante verticale, traversant toute l'épaisseur du mur, en lien avec une corrosion avancée du poteau métallique.	Corrosion expansive du poteau métallique due à l'infiltration d'eau pluviale (toiture effondré) Perte de liaison entre mur et poteau	Critique	Réparation de la fissure structurelle et consolidation locale Elimination des causes actives
Corrosion	Poteau métallique en cornière (acier), ancré à l'intérieur de mur, fortement corrodé	Infiltrations localisées (ruissellement), Perte de la protection (effondrement de toiture) Absence d'entretien.	Critique	Dépose et traitement, remplacement partiel ou complet si nécessaire
Intervention non conforme	Traces visibles des interventions récentes sans respect de l'architecture d'origine	Volonté de modifier l'usage	Faible	Dépose et nettoyage
Traces d'humidité	Taches ou auréoles observés sur toute la surface de mur surtout en RDC dues à la présence d'eau dans le mur	Infiltrations et ruissellement d'eau pluviale Perte de protection et de système d'évacuation des eaux pluviaux Remonté capillaires	Moyenne	Reprise des enduits, ventilation, drainage, traitement hydrofuge si nécessaire

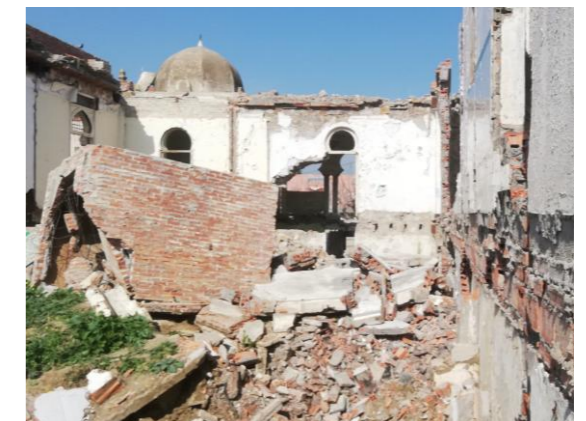
Figure 41: Toiture effondré. Source : Auteur, 2025.

La toiture étant largement effondrée, le bâtiment est aujourd'hui totalement exposé aux intempéries, ce qui accélère la dégradation des murs, des structures et des finitions intérieures.

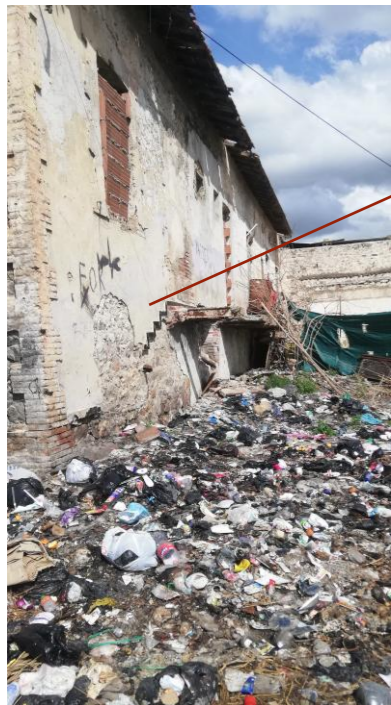
Figure 62: l'escalier de la partie Nord des annexes effondrés

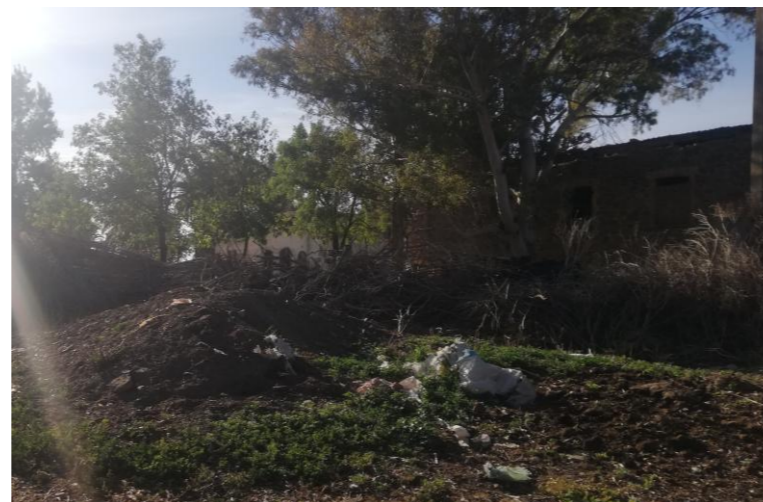
Figure 64: le passage entre le bâtiment viticole et le château est obstrué

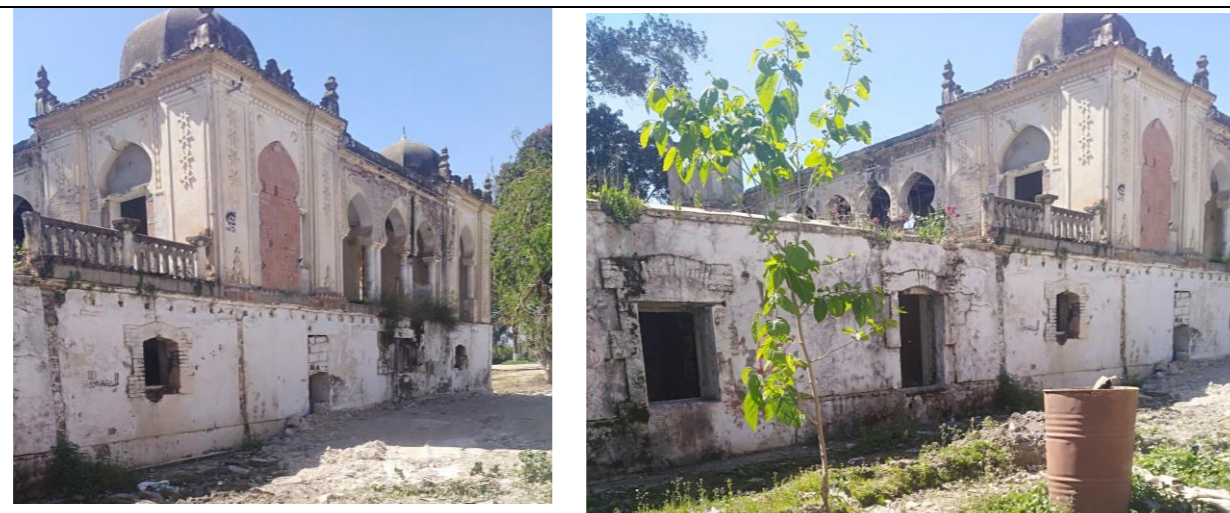
Pathologies	Description	Origine	Critique	Intervention
Perte de la matière	Effondrement de 02 colonnes au niveau de RDC	Vandalisme Instabilité structurelle due à l'effondrement de plancher dans cette espace	Critique	Remplacement
Fissure profonde	Fissure verticale profonde au sommet de l'arc brisé (au niveau de la clef)	Instabilité mécanique, perte d'appui Affaissement structurel	Critique	Étaie d'urgence, reprise en sous-œuvre, reconstitution si nécessaire
Fissure superficielle	Fissures fines, localisées autour des tableaux de baies, parfois accompagnées d'enduit dégradé	Humidité infiltrée, développement végétal, faiblesse des encadrements	Moyenne	Nettoyage, séchage, traitement des joints, rebouchage au mortier de restauration, vérification des linteaux
Corrosion	La grille de 02 fenêtre est corrodé	Infiltrations localisées (ruissellement), Absence d'entretien.	Critique	Dépose et traitement, remplacement partiel ou complet si nécessaire

Intervention non conforme	Traces visibles des interventions récentes sans respect de l'architecture d'origine	Volonté de modifier l'usage	Faible	Dépose et nettoyage
Traces d'humidité	Taches ou auréoles observés sur toute la surface de mur surtout en RDC dues à la présence d'eau dans le mur	Infiltrations et ruissellement d'eau pluviale Perte de protection et de système d'évacuation des eaux pluviaux Remonté capillaires	Moyenne	Reprise des enduits, ventilation, drainage, traitement hydrofuge si nécessaire

Traces de ruissellement pluviale	Traces grises de haut vers le bas dans le mur de RDC et de l'étage grises un lessivage	Absence d'entretien, Fragilité structurelle, Humidité due aux infiltrations et ruissellement d'eau pluviale Perte de protection et de système d'évacuation des eaux pluviaux	Moyenne	Dépose, nettoyage et traitement Elimination des causes
	Desquamation de l'enduit	Écailles visibles, perte de couches superficielles	Humidité piégée + alternance sécheresse/humidité	Moyenne	Décroustage soigné, nettoyage, repose d'un enduit adapté et compatible
	Décrépissage d'enduit	Enduit est détaché, laissant apparaître la maçonnerie sous-jacente, principalement en partie haute	Ruissellement, infiltration par le sommet du mur, absence de protection (corniche/toiture)	Moyenne	Nettoyage des parties instables, restitution partielle de l'enduit avec mortier respirant, élimination des causes
	Remontés capillaires	Traces d'humidité, auréoles	Humidité ascendante depuis le sol, lisible par des dégradations visibles en bas de mur.	Moyenne à critique	Drainage, dépose, nettoyage et repose d'enduit respirant

Développement parasitaire des plantes	Présence de mousses, herbes, racines dans les corniches, et les bases de murs	Humidité constante, abandon, manque d'entretien	Moyenne à critique	Arrachage manuel sélectif, nettoyage doux des joints, traitement biocide, consolidation des maçonneries
	Alteration chromatique	Présence de patine stable + décoloration ponctuelle liée à l'humidité	Viellissement naturel + infiltration diffuse	Moyenne	Nettoyage et traitement sélectif, conservation des patines

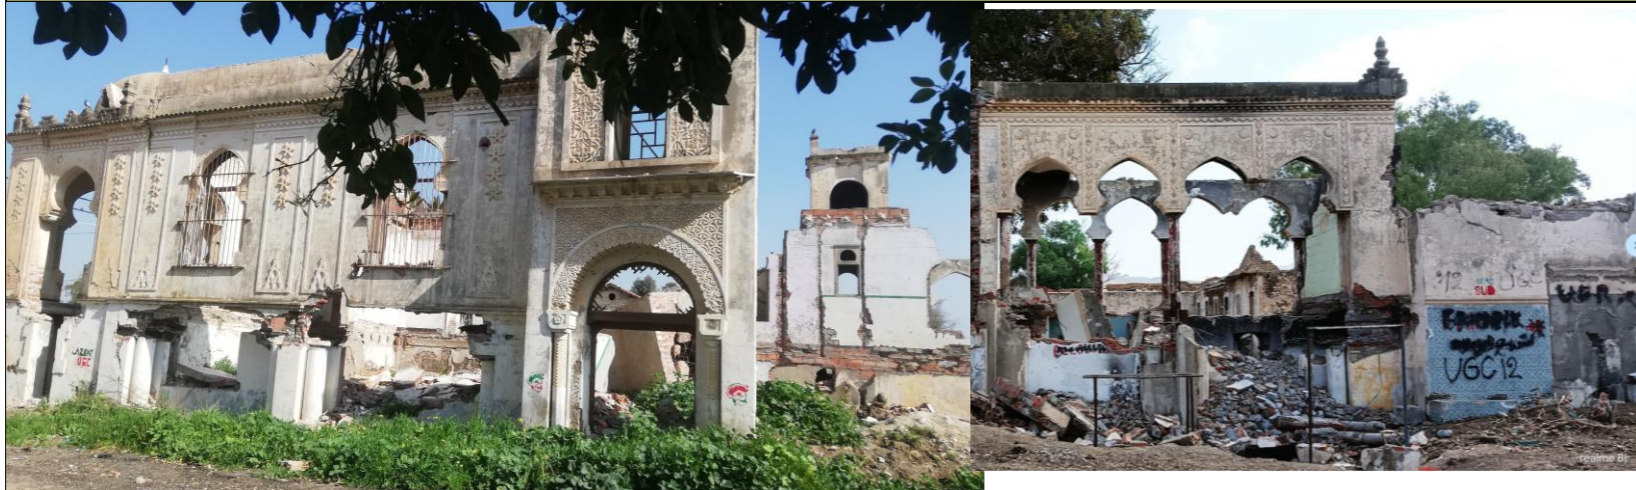
Traces de ruissellement pluviale	Traces grises de haut vers le bas dans le mur de RDC et de l'étage grises un lessivage	Absence d'entretien, Fragilité structurelle, Humidité due aux infiltrations et ruissellement d'eau pluviale Perte de protection et de système d'évacuation des eaux pluviaux	Moyenne	Dépose et traitement, remplacement partiel ou complet si nécessaire.
Desquamation de l'enduit	Écailles visibles, perte de couches superficielles	Humidité piégée + alternance sécheresse/humidité	Moyenne	Décroustage soigné, nettoyage, repose d'un enduit adapté et compatible
Décrépiage d'enduit	Enduit est détaché, laissant apparaître la maçonnerie sous-jacente, principalement en partie haute	Ruissellement, infiltration par le sommet du mur, absence de protection (corniche/toiture)	Moyenne	Nettoyage des parties instables, restitution partielle de l'enduit avec mortier respirant, élimination des causes

Farinage	La surface de mur devient poudreuse au toucher, se désagrège en fine poussière blanche	Vieillessement du liant, exposition à l'humidité et aux UV, absence d'entretien	Faible à moyenne	Nettoyage doux, brossage ou aspiration, fixation de la surface avec un produit adapté, repose éventuelle d'un enduit ou d'une peinture compatible
Cloquage	Peinture en plaques tombantes, cloques et pelage généralisé	Humidité due aux infiltrations d'eau pluviale Ruissèlement des eaux pluviale Absence d'entretien.	Moyenne	Dépose, repose d'un enduit respirant (chaux)
Remontés capillaires	Traces d'humidité, auréoles	Humidité ascendante depuis le sol, lisible par des dégradations visibles en bas de mur.	Moyenne à critique	Drainage, dépose, nettoyage et repose d'enduit respirant
Développement parasite des plantes	Présence de mousses, herbes, racines dans les corniches, et les bases de murs	Humidité constante, abandon, manque d'entretien	Moyenne à critique	Arrachage manuel sélectif, nettoyage doux des joints, traitement biocide, consolidation des maçonneries

Alteration chromatique	Présence de patine stable + décoloration ponctuelle liée à l'humidité	Vieillessement naturel + infiltration diffuse	Moyenne	Nettoyage et traitement sélectif, conservation des patines

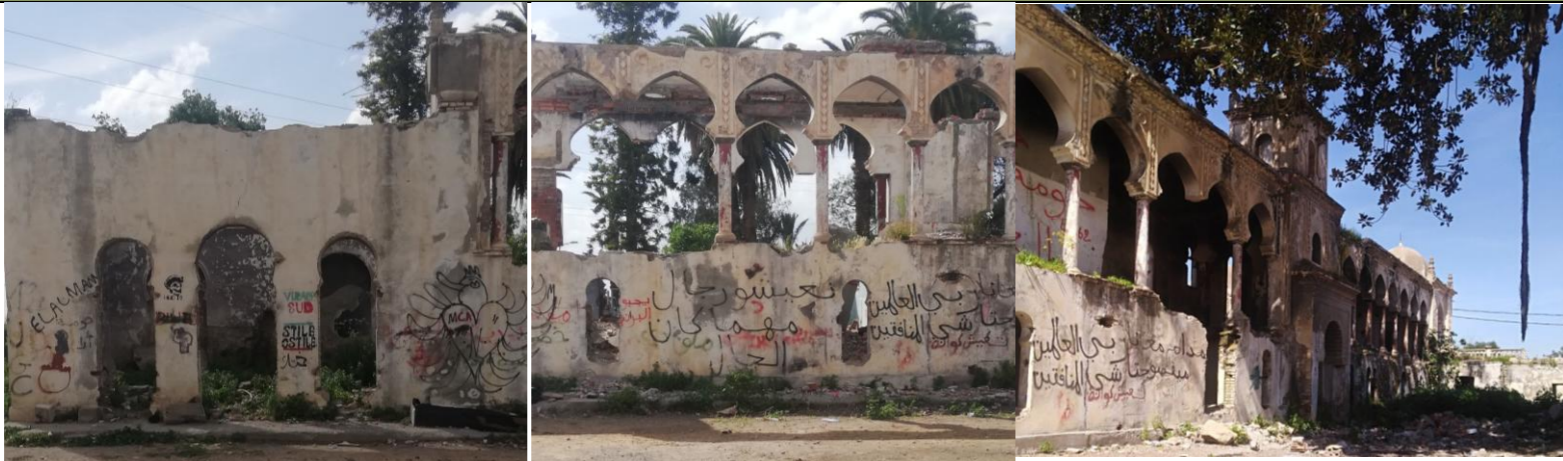
Façade EST

<table><tr> <th>Pathologies</th> <th>Description</th> <th>Origine</th> <th>Critique</th> <th>Intervention</th> </tr><tr> <td>Perte de la matière</td> <td>Effondrement complet de la structure verticale (arcades) de la partie droite de 1<sup>er</sup> étage</td> <td>Effondrement de plancher Vandalisme Défaut d'entretien, Abandon prolongé,</td> <td>Critique</td> <td>Restitution avec lisibilité</td> </tr><tr> <td>Fissure traversante</td> <td>Fissure verticale profonde au sommet des arcs brisés (au niveau de la clef) de la galerie gauche de 1<sup>er</sup> étage</td> <td>Instabilité mécanique, perte d'appui Affaissement structurel</td> <td>Critique</td> <td>Étaïement d'urgence, reprise en sous-œuvre, reconstitution si nécessaire</td> </tr><tr> <td>Fissure traversante</td> <td>Fissure verticale, traversant l'épaisseur du mur, visible sur une zone fragilisée par un effondrement partiel dans le mur gauche</td> <td>Instabilité structurelle due à l'effondrement, surcharge, perte de liaison en tête de mur</td> <td>Critique</td> <td>Consolidation et restitution avec lisibilité</td> </tr></table>

Fissure superficielle	Fissures fines, localisées autour de baies, parfois accompagnées d'enduit dégradé	Humidité infiltrée, développement végétal, faiblesse des encadrements	Moyenne	Nettoyage, séchage, traitement des joints, rebouchage au mortier de restauration, vérification des linteaux
Farinage	La surface de mur devient poudreuse au toucher, se désagrège en fine poussière blanche	Vieillessement du liant, exposition à l'humidité et aux UV, absence d'entretien	Faible à moyenne	Nettoyage doux, brossage ou aspiration, fixation de la surface avec un produit adapté, repose éventuelle d'un enduit ou d'une peinture compatible
Intervention non conforme	Traces visibles des interventions récentes sans respect de l'architecture d'origine	Volonté de modifier l'usage	Faible	Dépose et nettoyage
Traces d'humidité	Taches ou auréoles observés sur toute la surface de mur surtout en RDC dues à la présence d'eau dans le mur	Infiltrations et ruissellement d'eau pluviale Perte de protection et de système d'évacuation des eaux pluviales Remonté capillaires	Moyenne	Reprise des enduits, ventilation, drainage, traitement hydrofuge si nécessaire

Traces de ruissellement pluviale	Traces grises de haut vers le bas dans le mur de RDC et de l'étage un	Absence d'entretien, Fragilité structurelle, Humidité due aux infiltrations et ruissellement d'eau pluviale Perte de protection et de système d'évacuation des eaux pluviales	Moyenne	Dépose, nettoyage et traitement Élimination des causes
Desquamation de l'enduit	Écailles visibles, perte de couches superficielles	Humidité piégée + alternance sécheresse/humidité	Moyenne	Décroustement soigné, nettoyage, repose d'un enduit adapté et compatible
Décrépissage d'enduit	Perte d'adhérence de l'enduit dans la partie supérieure de mur, laissant la brique visible et dégradée par endroits	Ruissellement, infiltration par le sommet du mur, absence de protection (corniche/toiture)	Moyenne à critique	Nettoyage des parties instables, restitution partielle de l'enduit avec mortier respirant, élimination des causes

Craquelure	Fissuration fine et superficielle en réseau, affectant la couche d'enduit ou de finition, sans décollement.	Retrait du liant, Vieillessement, Variations hygrométriques	Faible à moyenne	Nettoyage doux, fixation de la surface, reprise de finition compatible si nécessaire
Cloquage	Peinture en plaques tombantes, cloques et pelage généralisé	Humidité due aux infiltrations d'eau pluviale Ruissellement des eaux pluviales Absence d'entretien.	Moyenne	Dépose, repose d'un enduit respirant (chaux)
Remontés capillaires	Traces d'humidité, auréoles	Humidité ascendante depuis le sol, lisible par des dégradations visibles en bas de mur.	Moyenne à critique	Drainage, dépose, nettoyage et repose d'enduit respirant
Développement parasite des plantes	Présence de mousses, herbes, racines dans les corniches, et les bases de murs	Humidité constante, abandon, manque d'entretien	Moyenne à critique	Arrachage manuel sélectif, nettoyage doux des joints, traitement biocide, consolidation des maçonneries

Altération chromatique	Présence de patine stable + décoloration ponctuelle liée à l'humidité	Vieillessement naturel + infiltration diffuse	Moyenne	Nettoyage et traitement sélectif, conservation des patines

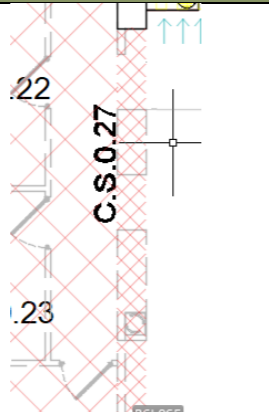
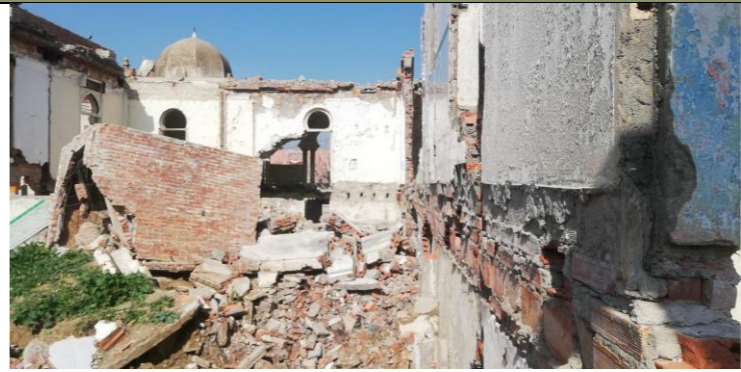
Espace	Localisation	Pathologies	Identification	Description	Origine	Photo	Critique	Intervention
C.S.0.27	Tout l'espace	Perte partielle de la matière

Effondrement total	Perte d'appui, Vandalisme

Critique	Grefte différenciée (ex. : pierre) fondations à reprendre si possible
CH.S.0.24	Tout l'espace	Perte partielle de la matière

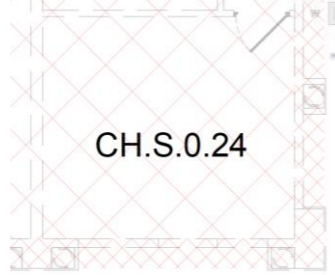
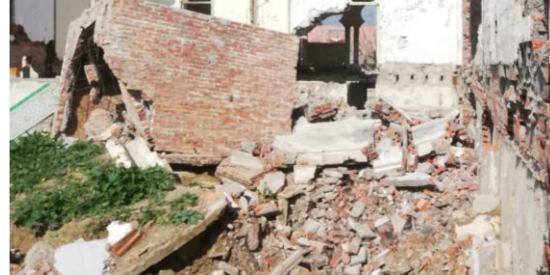
Effondrement total	Perte d'appui, Vandalisme

Critique	Grefte différenciée (ex. : pierre) fondations à reprendre si possible
CH.S.0.23	Tout l'espace	Perte partielle de la matière

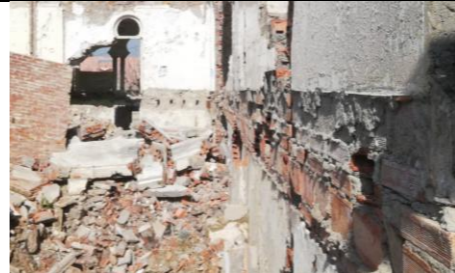
Effondrement total	Perte d'appui, Vandalisme

Critique	Grefte différenciée (ex. : pierre) fondations à reprendre si possible

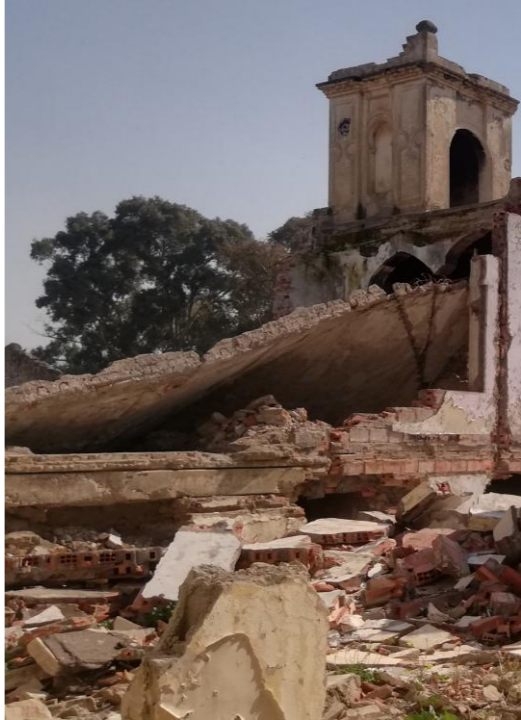
Perte de de la matière structurelle (profils métalliques)		Disparition des profils métalliques, servant de renfort structurel contre les poussées ou les instabilités	Vol de matériaux ( <b>vandalisme</b> ) Abandon, absence de surveillance

Critique	Expertise structurelle, remplacement des renforts volés par éléments compatibles, (acier galvanisé ou inox)
Mpr.S.2/ CH.O.0.5		Perte de la matière		Effondrement total	Perte d'appui, Vandalisme		Critique	Grefte différenciée (ex. : pierre) fondations à reprendre si possible
Mpr.O.3/ CH.O.0.5							Critique	
Mpr.N.4/ CH.O.0.5		Perte de la matière		Effondrement total	Perte d'appui, Vandalisme		Critique	Grefte différenciée (ex. : pierre) fondations à reprendre si possible
SOL		Salissure		Accumulation de matériaux effondrés obstruant l'espace	Effondrement de plancher et des murs Vandalisme		Critique	Dépose et nettoyage
PLANCHER		Perte de la matière		Effondrement total du plancher et traces d'ancrages de profilés métalliques type IPN visibles	Perte d'appui, Vandalisme		Critique	Reconstitution à l'identique avec une mise aux normes de confort et sécurité

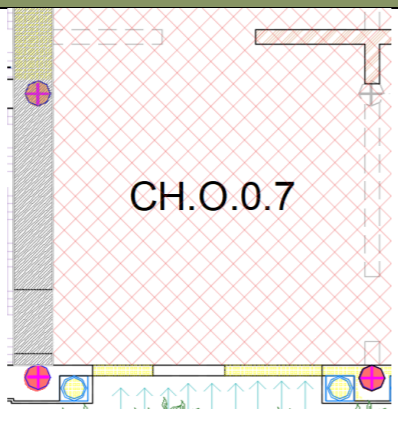
Espace	Localisation	Pathologies	Identification	Description	Origine	Photo	Critique	Intervention
CH.O.0.7	Mpr.E.1/ CH.O.0.7	Perte de la matière

Effondrement	Perte d'appui, Vandalisme		Critique	Grefte différenciée (ex. : pierre) fondations à reprendre si possible
		Intervention non conforme		Traces visibles des interventions récentes	Volonté de modifier l'usage		Faible	Dépose et nettoyage
	Mpr.S.2/ CH.O.0.7	Perte de la matière		Effondrement total	Perte d'appui, Vandalisme			Grefte différenciée (ex. : pierre) fondations à reprendre si possible
	Mb.O.3/ CH.O.0.7	Perte de la matière		Effondrement	Perte d'appui, Vandalisme		Critique	Grefte différenciée (ex. : pierre)

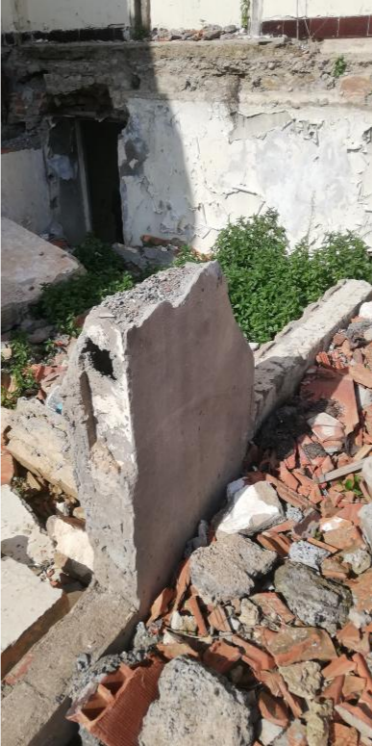
fondations à reprendre si possible
		Intervention non conforme		Traces visibles des interventions récentes	Volonté de modifier l'usage			Faible	Dépose et nettoyage
Mp.N.4/ CH.O.0.7		Perte partielle de la matière		Éléments de maçonnerie manquants dans la partie supérieure du mur,	Absence d'entretien, Fragilité structurelle, Humidité due aux infiltrations et condensation

Critique	Re-maçonnerie en pierre de même caractéristique
		Cloquage		Peinture en plaques tombantes, cloques et pelage généralisé	Humidité due aux infiltrations d'eau pluviale Absence d'entretien.		Moyenne	Dépose complète, nettoyage et repose d'un enduit respirant (chaux)	
		Corrosion		Poteau métallique en cornière (acier), fortement corrodé, ancré à l'angle intérieur de mur.	Infiltrations localisées (ruissellement), Perte de la protection (effondrement de toiture) Absence d'entretien.		Critique	Dépose et traitement, remplacement partiel ou complet si nécessaire.

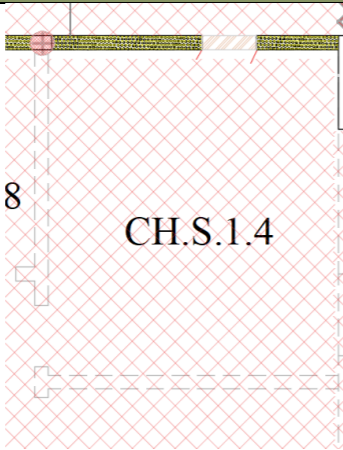
Espace	Localisation	Pathologies	Identification	Description	Origine	Photo	Critique	Intervention
CH.S.1.4	Mb.E.1/CH.S.1.4	Perte partielle de la matière

Éléments de maçonnerie manquants dans la partie inférieure droite et la partie haute du mur,	Absence d'entretien, Fragilité structurelle, Humidité due aux infiltrations d'eau pluviale Perte de protection (toiture effondré)	 	Critique	Re-maçonnerie en briques de même caractéristique
		Fissure profonde		Fissures verticales et obliques, visibles au-dessus et autour de la baie, affectant la stabilité	Mouvement différentiel, Instabilité du sol ou poussées structurelles, vandalisme		Critique	Injection, agrafage ou couture de fissures selon gravité
		Perte de de la matière structurelle (profilés métalliques)		Disparition des profilés métalliques, servant de renfort structurel contre les poussées ou les instabilités	Vol de matériaux ( <b>vandalisme</b> ) Abandon, absence de surveillance		Critique	Expertise structurelle, remplacement des renforts volés par éléments compatibles, (acier galvanisé ou inox)

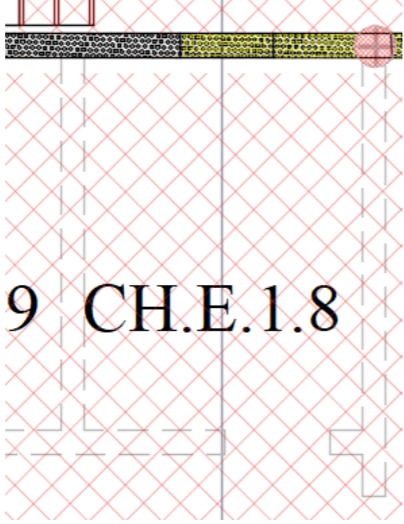
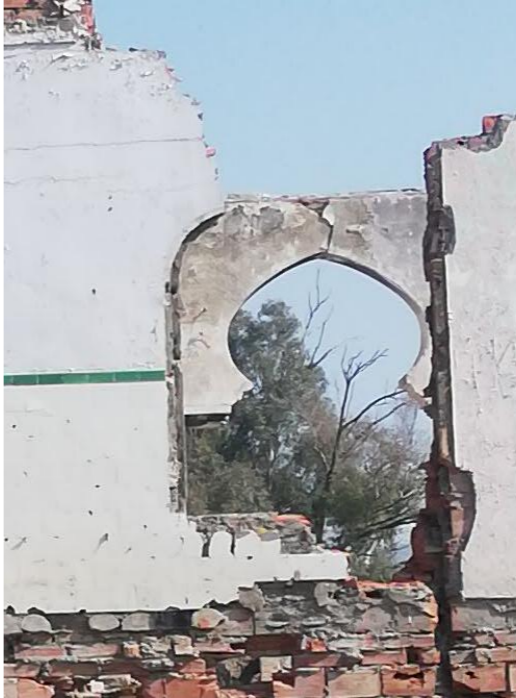
Perte de de la matière structurelle (profils métalliques)

Disparition des profils métalliques, servant de renfort structurel contre les poussées ou les instabilités	Vol de matériaux ( <b>vandalisme</b> ) Abandon, absence de surveillance

Critique	Expertise structurelle, remplacement des renforts volés par éléments compatibles, (acier galvanisé ou inox)
		Cloquage		Peinture en plaques tombantes, cloques et pelage généralisé	Humidité due aux infiltrations d'eau pluviale Ruissèlement des eaux pluviale Absence d'entretien.		Moyenne	Dépose complète, repose d'un enduit respirant
		Intervention non conforme		Ajout de céramique	Modification l'usage de l'espace		Faible	Dépose du céramique, restitution avec matériaux et techniques compatibles
	Mb.S.2/CH.E.1.8	Perte de la matière		Effondrement total	Perte d'appui, Vandalisme		Critique	Greffé différenciée (ex. : pierre)
	Mb.O.3/CH.E.1.8	Perte de la matière		Effondrement total	Perte d'appui, Vandalisme		Critique	Greffé différenciée (ex. : pierre) fondations à reprendre si possible

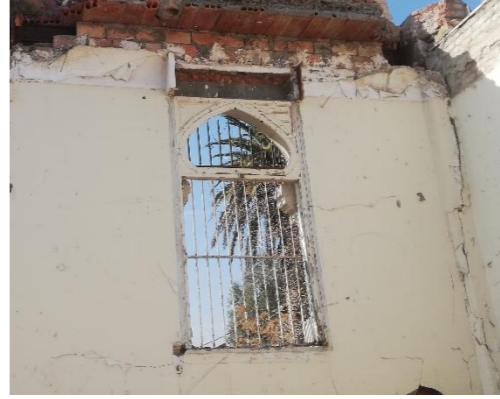
Fissure traversante		Fissure traversante verticale, traversant toute l'épaisseur du mur à l'angle, en lien avec une corrosion avancée du poteau métallique adjacent.	Corrosion expansive du poteau métallique due à l'Infiltration d'eau pluviale (toiture effondré) Perte de liaison entre mur et poteau

Critique	Réparation de la fissure structurelle et consolidation locale Elimination des causes actives
	Fissure profonde		Des fissures horizontales apparaissent dans la maçonnerie, coïncidant avec les points d'ancrage de grille de fenêtre en fer forgé	Corrosion de l'ancrage métallique Humidité Absence d'entretien		Critique	Stabilisation des ancrages et traitement des fissure horizontale
	Corrosion		Poteau métallique en cornière (acier), fortement corrodé, ancré à l'angle intérieur de mur et un autre sur la gauche de mur.	Infiltrations localisées (ruissellement), Perte de la protection (effondrement de toiture) Absence d'entretien.		Critique	Dépose et traitement, remplacement partiel ou complet si nécessaire.

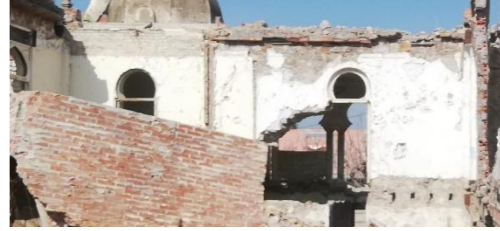
Cloquage		Peinture en plaques tombantes, cloques et pelage généralisé	Humidité due aux infiltrations d'eau pluviale Ruissèlement des eaux pluviale Absence d'entretien.		Moyenne	Dépose complète, repose d'un enduit respirant (chaux)
Mp.N.4/CH.O.1.13 SOL PLANCHER	Perte partielle de la matière		Éléments de maçonnerie en pierre manquants dans la partie inférieure gauche de mur,	Perte d'appui, Fragilité structurelle, Humidité due aux infiltrations et ruissellement d'eau pluviale Vandalisme Absence d'entretien

Critique	Re-maçonnerie en pierre de même caractéristique et avec technique différencier (lisibilité)
	Décrépissage de l'enduite		Décrépissage localisé de l'enduit remarqué surtout dans la partie supérieure de mur.	Lessivage / ruissellement. Incompatibilité des matériaux Vandalisme Manque d'entretien		Critique	Dépose et repose d'un enduit respirant compatible
	Fissure superficielle		Des fissures généralisées sont observées sur l'enduit, en lien avec un affaissement localisé à la base du mur en pierre.	Humidité due aux infiltrations et Ruissèlement d'eau pluviale D décollement ou éclatement d'enduit Incompatibilité des matériaux		Critique	Dépose et repose d'un enduit respirant compatible

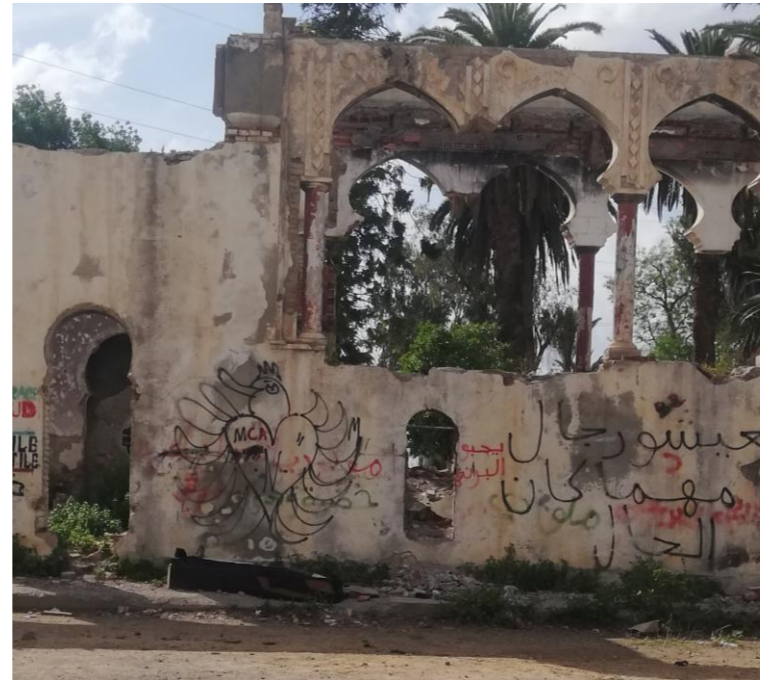
Figure 71: Ouverture façade Est.

La majorité des ouvertures du château sont aujourd'hui vides de leurs menuiseries ouvrantes. Dans certains cas, des cadres subsistent, mais ils présentent un état de détérioration avancé : bois altéré par l'humidité, métal corrodé, assemblages affaiblis.

Elle entraîne une mise en communication directe entre l'intérieur et l'extérieur, favorisant les infiltrations d'eau, la détérioration des finitions, ainsi que les intrusions humaines et animales.

- Conservation et traitement des cadres récupérables.
- Remplacement des menuiseries manquantes avec des éléments compatibles avec les dimensions et le style d'origine, tout en assurant une différenciation lisible entre l'ancien et le nouveau (distinguabilité).
