Master professionnel en réhabilitation du patrimoine bâti

**Projet de Réhabilitation du Musé MAMA
Ex Galeries de France**

III. Section 02 : Diagnostic Etat de conservation du bien immobilier

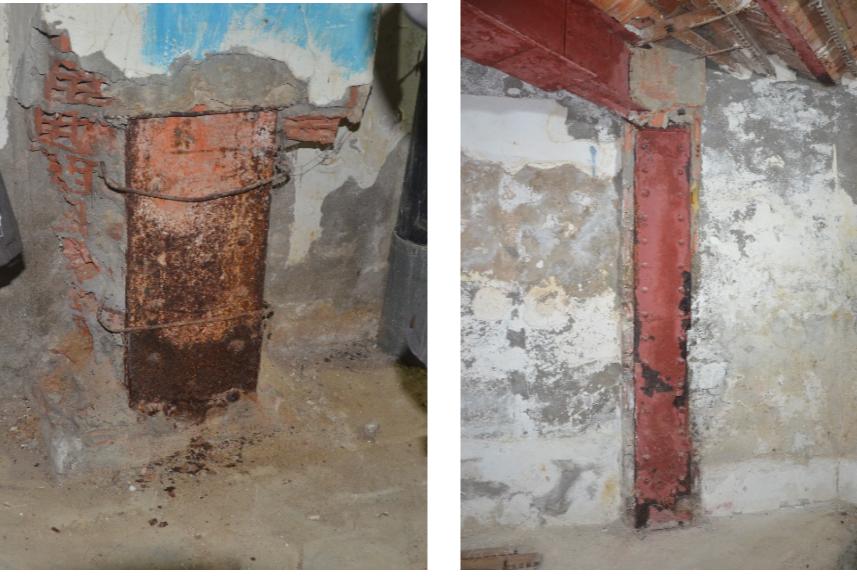
<p>1. Corrosion Avancée de la Structure Métallique Corrosion sévère des solives, avec désagrégation de l'acier à la base des poteaux. Altération des zones nodales par corrosion au niveau des têtes de poteaux. Exposition des profilés métalliques et perte des éléments décoratifs au niveau des chapiteaux des colonnes habillées. Corrosion généralisée des poutres et solives non protégées, avec détérioration de l'acier aux points d'ancrage. Dégénération par corrosion de l'escalier de secours ouvrant sur la rue Mohamed Bouhamidi. Corrosion marquée de la structure métallique entourant le vide d'ascenseur. Corrosion des armatures au sein des poteaux, entraînant éclatement ou désagrégation du béton environnant.</p>
<p>Localisation : sous sol</p>		<p>Causes et Origines</p> <p>Absence ou défaillance de protection anticorrosion (peinture, traitement galvanique) sur les éléments métalliques exposés. Exposition prolongée à l'humidité, aux infiltrations et à la condensation non maîtrisée. Mauvaise ventilation des espaces confinés, favorisant un environnement propice à la corrosion. Incompatibilité ou vieillissement des matériaux entraînant une perte de cohésion et une dégradation des assemblages. Absence d'entretien régulier et de suivi technique de la structure métallique.</p>

<p>Solutions Envisagées</p> <p>1. Traitement de la Corrosion de la Structure Métallique Décapage et passivation des éléments métalliques corrodés (par sablage ou grenaiillage). Remplacement des éléments trop endommagés, notamment les solives, poutres et poteaux présentant une perte de section critique. Application d'un traitement anticorrosion (primaire, peinture époxy, ou galvanisation à froid). Protection des structures métalliques exposées (habillage, ventilation des zones confinées, coupures capillaires). Mise en œuvre d'un plan d'entretien régulier, incluant inspection et retouches de protection.</p>

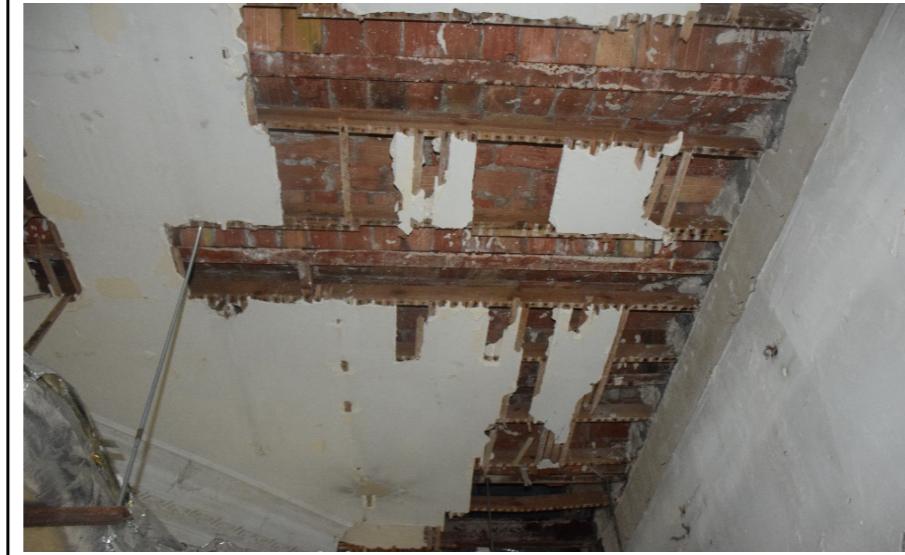
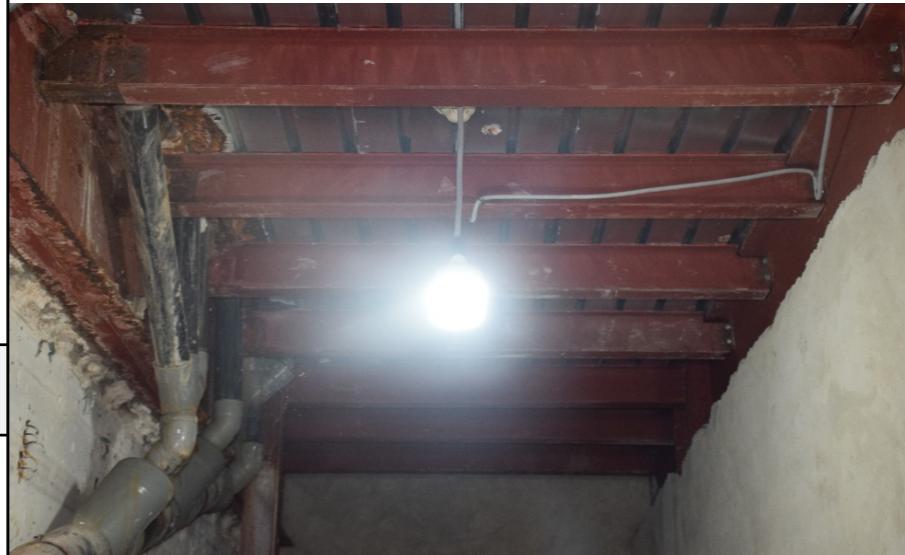
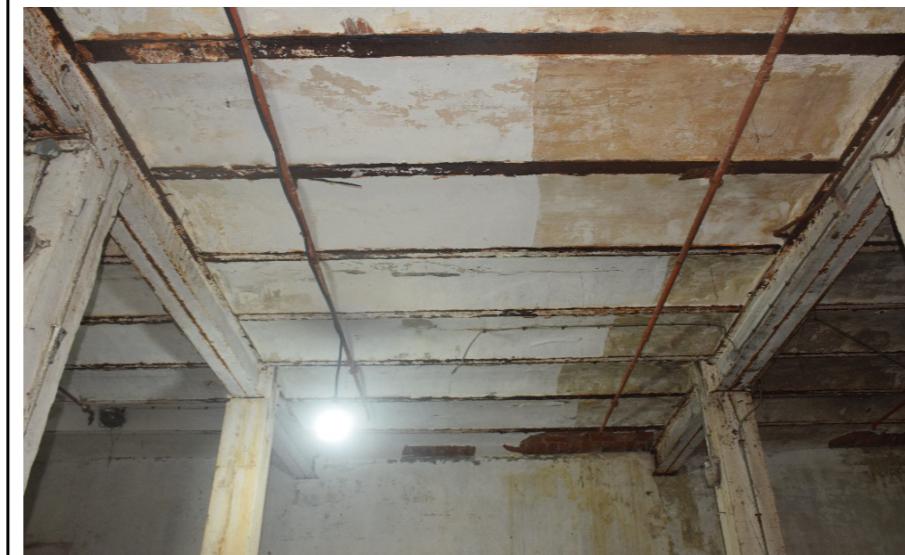
<p>2. Dégradation des Planchers en Voûtains Affaissement partiel des voûtains en brique accompagné de fissurations. Percements pratiqués dans les planchers pour l'installation de canalisations de climatisation, générant des points de fragilité. Risque d'effondrement accru des planchers en raison de la corrosion avancée des éléments métalliques. Surcharge exercée par des gaines métalliques soudées sur des profilés déjà corrodés. Présence de fissures localisées ou généralisées dans les voûtains en briques. Réalisation d'une reprise ponctuelle par plancher en bac à acier pour remplacer les voûtains endommagés.</p>
<p>Localisation : sous sol</p>

<p>Causes et Origines</p> <p>Corrosion des profilés métalliques porteurs, causant une perte de capacité portante et un affaissement des voûtains. Percements anarchiques pour le passage des réseaux, fragilisant les structures existantes. Surcharges ponctuelles ou non prévues, notamment dues à des installations techniques ou des modifications d'usage. Vieillissement naturel des matériaux, notamment des briques, mortiers ou pièces métalliques. Inadéquation des interventions de renforcement, parfois réalisées sans diagnostic préalable.</p>

<p>Solutions Envisagées</p> <p>2. Réhabilitation des Planchers en Voûtains Renforcement des voûtains conservés, par adjonction de profils métalliques complémentaires ou de dalles collaborantes. Remplacement des voûtains effondrés ou fragilisés par des systèmes porteurs adaptés Suppression des surcharges non structurelles (gaines, équipements) ou report sur des structures indépendantes. Reconstitution des parties percées, par mise en place de chevêtres et encadrements adaptés aux efforts.</p>

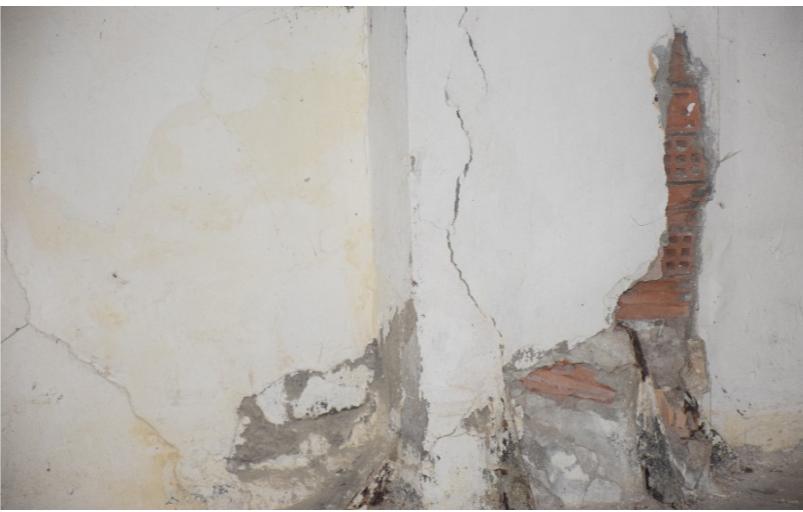
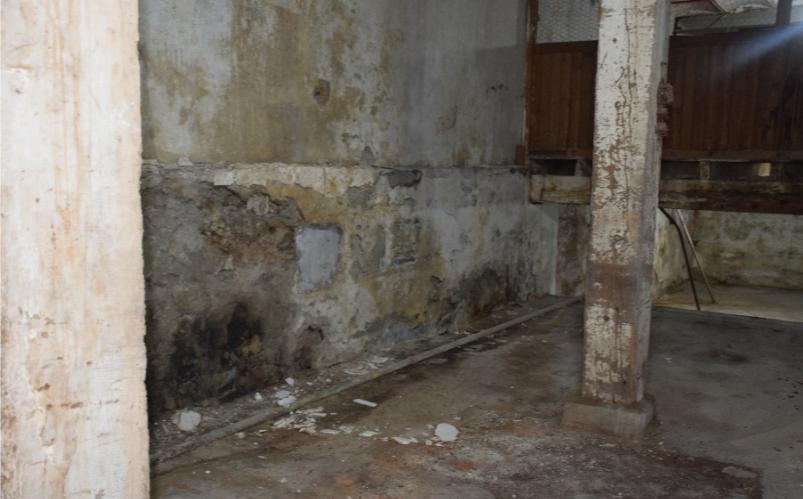
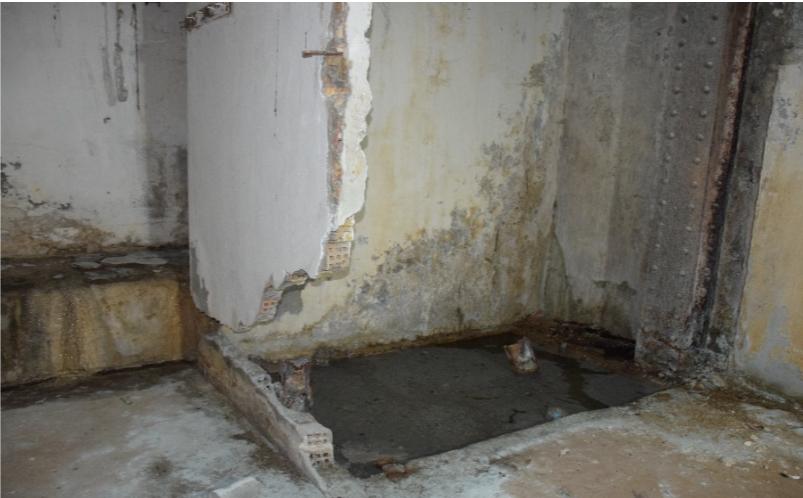
<p>3. Fissurations Fissures longitudinales de l'habillage en maçonnerie dues à la corrosion expansive de l'acier.</p> <p>Fissures superficielles à profondes, de largeurs variables, observées sur les parois murales.</p> <p>4. Dégradation des Murs et Enduits</p> <p>Fissuration et éclatement des revêtements à la base des poteaux sous l'effet conjugué de surcharge et de corrosion, entraînant un affaissement localisé.</p> <p>5. Problèmes d'Infiltration d'Eaux</p> <p>Présence de stagnations d'eau.</p> <p>Infiltrations d'eaux pluviales et usées dans la structure.</p> <p>Humidité constante au niveau du sous-sol.</p>
Plan sous sol		<h3>Causes et Origines</h3>
Localisation sous sol

<p>Corrosion expansive des armatures en acier, provoquant des poussées internes sur les habillages et maçonneries.</p> <p>Chocs thermiques ou variations hygrométriques importantes accentuant la dilatation des matériaux.</p> <p>Fatigue des matériaux suite à de nombreuses sollicitations structurelles au fil du temps.</p> <p>Surcharge des structures par modifications d'usage, interventions ou poids non anticipés.</p> <p>Altération des joints et liants, diminuant la cohésion des murs.</p> <p>Défaut ou absence de système de drainage et d'évacuation des eaux pluviales.</p> <p>Réseaux d'eaux usées vétustes ou fuyards.</p> <p>Étanchéité défective au niveau des toitures, terrasses ou murs enterrés.</p> <p>Non-conformité des pentes et stagnation des eaux dans certaines zones, favorisant l'humidité permanente.</p>

<h3>Solutions Envisagées</h3> <p>3. Traitement des Fissurations liées à la Corrosion</p> <p>Purge et nettoyage des fissures, injection de résines ou mortiers adaptés pour les fissures structurelles.</p> <p>Reprise des parements et enduits fissurés, avec matériaux compatibles et souples pour éviter la re-fissuration.</p> <p>4. Réparation des Murs et Enduits Dégradés</p> <p>Purge des enduits dégradés, reprise des fissures et traitement de l'humidité (injections hydrofuges, drainage).</p> <p>Reconstruction des zones affaissées, avec renforcement de la base des murs si nécessaire.</p> <p>Application d'un nouveau revêtement respirant, adapté aux supports anciens</p>

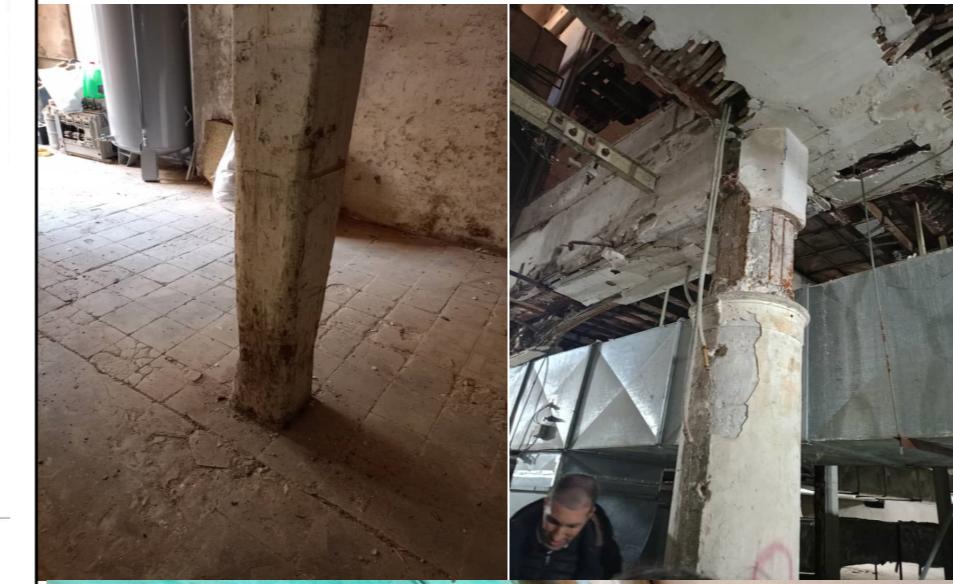
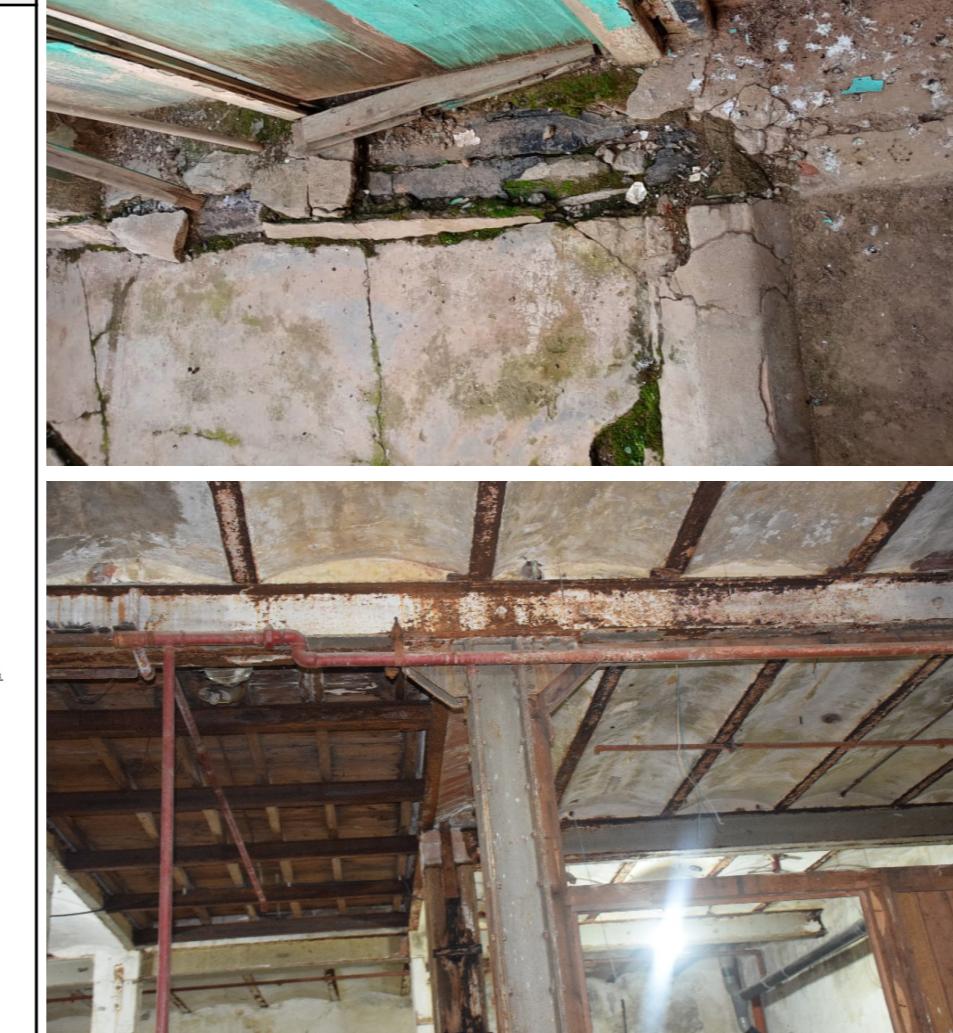
<p>1. Corrosion et Dégradations des Éléments Portants Corrosion avancée des solives en bois. Corrosion localisée sur les zones critiques (assemblages, soudures) Dégradation des armatures métalliques des éléments de structure, provoquant l'éclatement du béton.</p> <p>2. Dégradation de la Maçonnerie Érosion progressive des pierres et briques constituant les murs</p>
<p data-bbox="384 983 755 1028">Localisation : RDC</p>

<p>Causes et Origines</p> <p>1. Corrosion et Dégradations des Éléments Portants Exposition prolongée à l'humidité sans traitement préventif des bois et métaux, favorisant la corrosion et la dégradation biologique. Absence de ventilation suffisante dans les planchers et zones techniques, créant des microclimats favorables à l'oxydation et à la pourriture. Manque d'entretien régulier, ayant permis l'installation de désordres progressifs jusqu'à atteindre un seuil critique de défaillance. Infiltrations d'eau répétées, non traitées à temps, responsables de la dégradation accélérée des matériaux porteurs.</p> <p>2. Dégradation de la Maçonnerie Altération naturelle des matériaux anciens, exposés à l'eau, à la pollution et aux variations thermiques. Absence de protection des parements extérieurs, favorisant l'érosion et la migration d'humidité dans les murs. Mauvais état des joints</p>

<p>Solutions Envisagées</p> <ol style="list-style-type: none"> <li data-bbox="1972 1545 3096 1686">1. Mise en sécurité immédiate : <ul style="list-style-type: none"> • Installation d'étalements temporaires sous les plafonds dégradés. • Dépose contrôlée des zones fortement endommagées pour éviter un effondrement soudain. <li data-bbox="1972 1686 3096 1850">2. Réparation ou remplacement des éléments défectueux du plancher en bois : <ul style="list-style-type: none"> • Remplacement des plaques de bois dégradées par des matériaux adaptés (résistants à l'humidité si nécessaire). <li data-bbox="1972 1850 3096 2070">3. Renforcement des poutres métalliques : <ul style="list-style-type: none"> • Nettoyage par sablage ou grenaillage pour enlever la rouille. • Traitement anticorrosion des poutres métalliques ou remplacement si nécessaire. • Mise en place de poutres ou profilés supplémentaires pour répartir les charges.

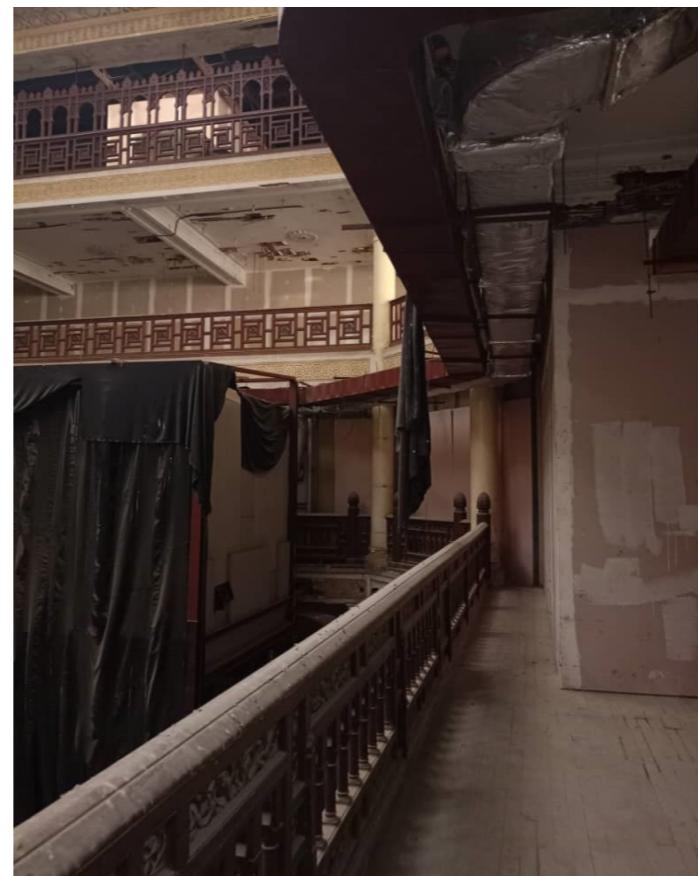
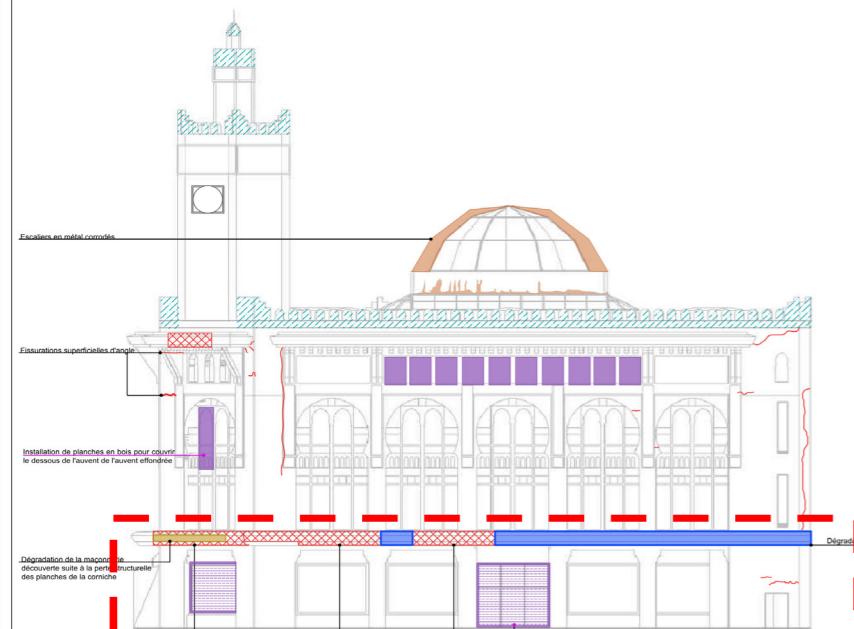
<p>3. Transformations Structurelles Inadaptées Ouverture partielle du plancher du patio au rez-de-chaussée pour l'aménagement d'une fosse. Déplacement de l'escalier d'origine, initialement centré face à l'entrée. Modification radicale de l'entrée principale, anciennement située à l'angle sous le minaret et remplacée par une vitrine, avec création d'une nouvelle ouverture centrale Percements anarchiques dans les murs et planchers en bois pour le passage des réseaux techniques Ajout inapproprié de cloisons légères (placo-plâtre), modifiant la répartition des charges et déséquilibrant les structures porteuses existantes. Insertion d'un escalier central entre rez-de-chaussée et premier étage, cause une suppression de matière significative dans les planchers et perturbant la distribution initiale des charges. Démolition partielle de murs porteurs ou de refend, compromettant la stabilité de l'ensemble. Suppression de structures porteuses dans les zones anciennement utilisées comme hangar, sans renforts compensatoires</p>

<p>interventions effectuées sans encadrement technique ni étude structurelle, compromettant l'intégrité de l'édifice. Modification de l'organisation spatiale sans respect des équilibres structurels d'origine (ouvertures, suppressions, déplacements d'éléments). Percements incontrôlés pour le passage de réseaux techniques, affaiblissant les éléments porteurs. Ajouts non réfléchis (escalier, cloisons) perturbant la distribution des charges et surchargeant certains points faibles. Absence de renforts dans les zones anciennement portantes après transformations ou démolitions partielles.</p>
		<p>Solutions Envisagées</p> <p>Rectification des Transformations Inadaptées Reprise structurelle des percements non conformes, Rationalisation des cloisonnements intérieurs, avec démolition des éléments non porteurs inappropriés et redistribution conforme aux efforts et à l'usage.</p>

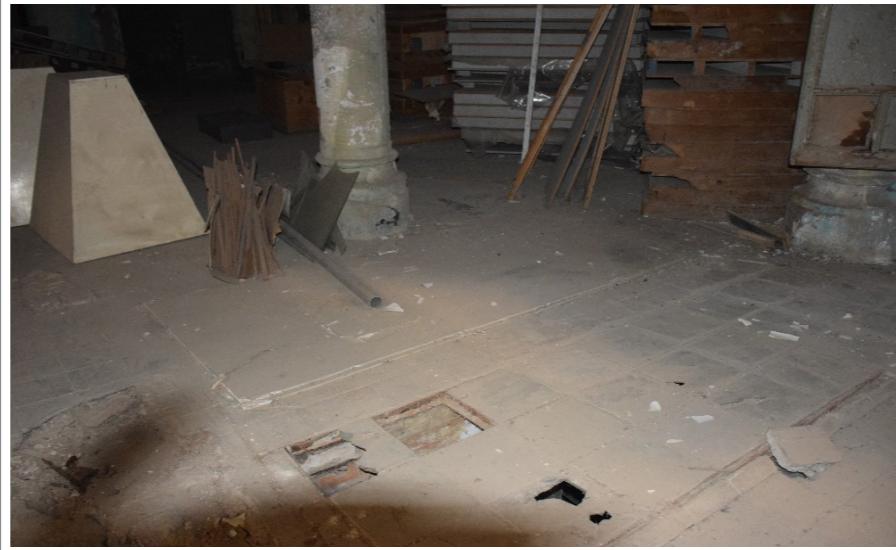
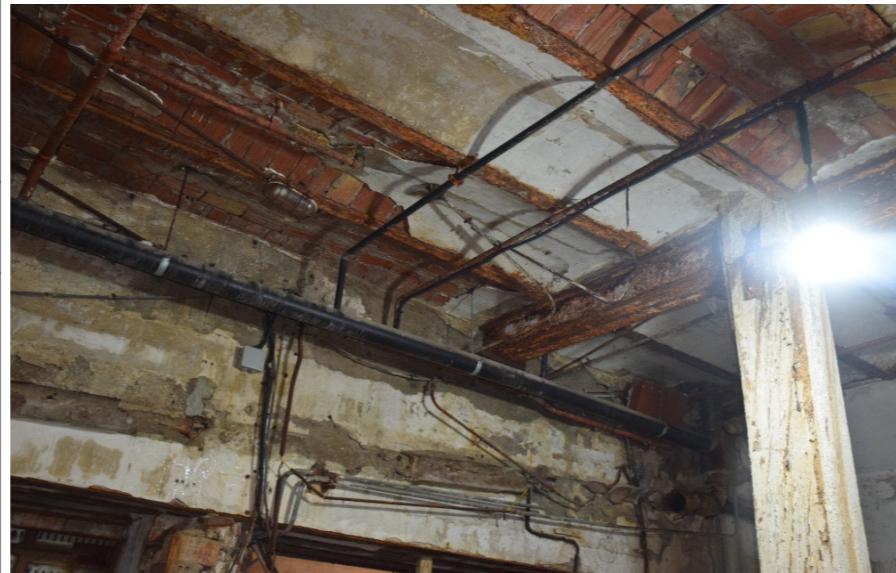
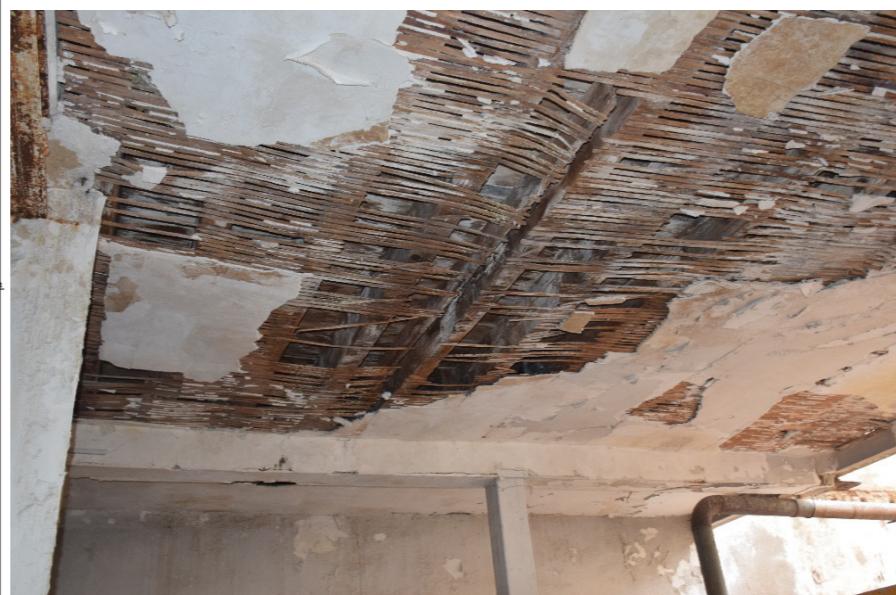
<p>4. Dégradations des Planchers et Faux Plafonds Usure avancée et affaiblissement des planchers en bois, se traduisant par une perte de portance et un risque accru de déformation ou d'effondrement. Effondrement partiel de voûtains en briques, accompagné de fissurations et de détachements localisés. Altération biologique du bois (pourriture, xylophages) dans les zones humides ou infiltrées, provoquant la décomposition progressive des éléments en bois. Dégénération sévère des faux plafonds, notamment dans la cage d'escalier de secours côté rue Larbi Ben M'Hidi, avec un risque imminent d'effondrement. Gondolement du plancher bas du rez-de-chaussée, symptôme d'humidité persistante ou d'une perte de rigidité structurelle.</p>

<p>Vétusté des matériaux, associés à des conditions d'humidité défavorables, accélérant leur dégradation. Défauts d'étanchéité persistants non résolus, responsables de l'affaiblissement progressif des planchers et faux plafonds. Surpoids localisé dû à l'accumulation de réseaux ou d'aménagements modernes non prévus dans la conception initiale.</p>

<p>4. Réparation des planchers en voûtains :</p> <ul style="list-style-type: none"> • Remplacement des briques détériorées et reconstitution des voûtes avec un mortier compatible. <p>5 réparation de l'habillage de la maçonnerie</p> <ul style="list-style-type: none"> • Reconstitution des zones endommagées avec des matériaux adaptés (mortier hydrofuge, briques neuves) • Injection de résines pour stabiliser les fissures non ouvertes.

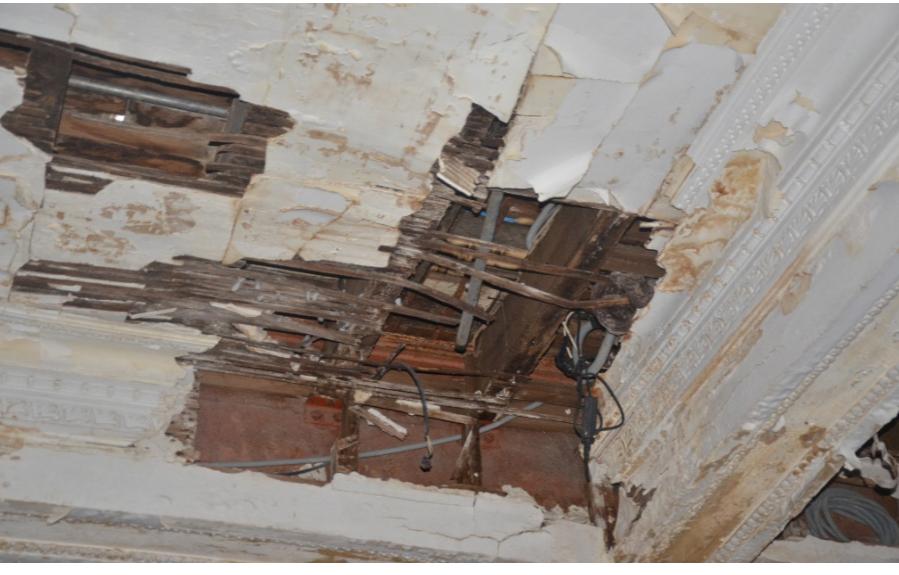
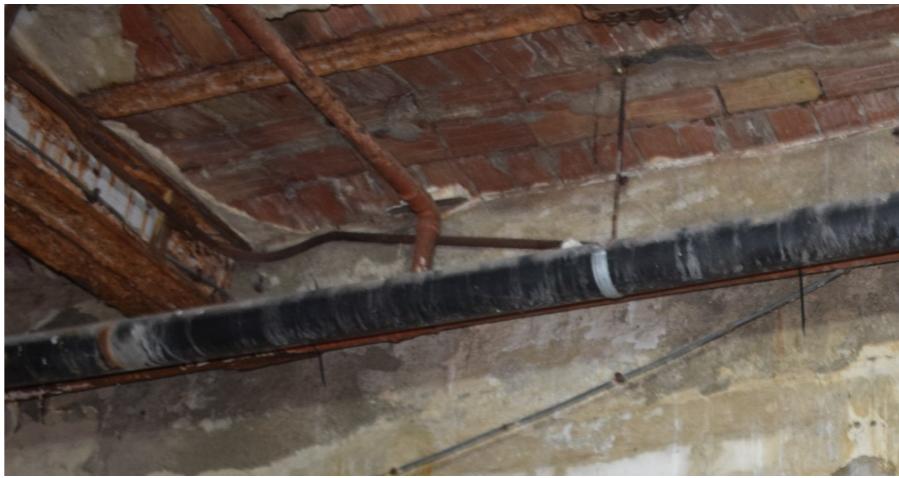
<p>1. Dégradations des Planchers</p> <ul style="list-style-type: none"> Perte de matière significative au niveau du plancher du palier de repos de l'escalier balancé, affectant sa stabilité. Corrosion avancée des profilés métalliques constituant les planchers en voûtains. Gondolement localisé de certaines zones. Effondrement partiel de plusieurs planchers, aggravé par les infiltrations d'eau et la corrosion des éléments porteurs.
<p>Localisation : 1^{er} étage</p>

<p>Causes et Origines</p> <p>Corrosion des éléments porteurs métalliques en raison d'une exposition prolongée à l'humidité et à l'air vicié, sans traitement anticorrosion.</p> <p>Absence d'entretien préventif et de surveillance des planchers en voûtains, permettant la progression des désordres.</p> <p>Infiltrations d'eau non traitées, favorisant la dégradation des matériaux et accélérant les phénomènes d'oxydation.</p> <p>Vieillissement naturel des matériaux sans interventions de consolidation ni renforcement structurel.</p>

<p>Solutions Envisagées</p> <p>1. Réhabilitation des Planchers Dégradés</p> <p>Renforcement ou remplacement des zones affaiblies, par des structures métalliques ou mixtes adaptées.</p> <p>Remplacement des profilés métalliques corrodés, ou traitement anticorrosion en profondeur si l'intégrité mécanique est partiellement conservée.</p> <p>Reprise des voûtains effondrés ou fragilisés, avec reconstruction fidèle à l'existant ou intégration de solutions contemporaines réversibles.</p> <p>Rééquilibrage des charges sur les planchers par allègement des surcharges, retrait des éléments non structurels et vérification de la portance résiduelle.</p>

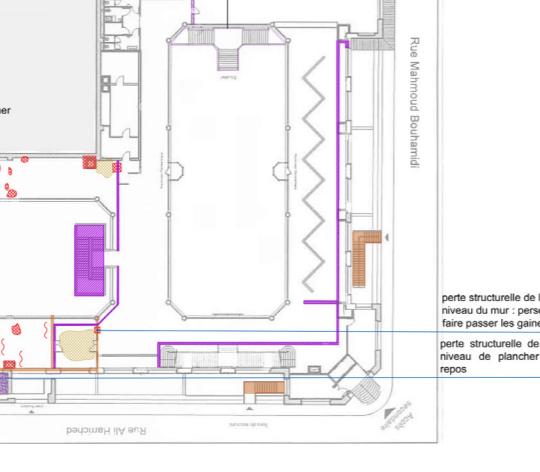
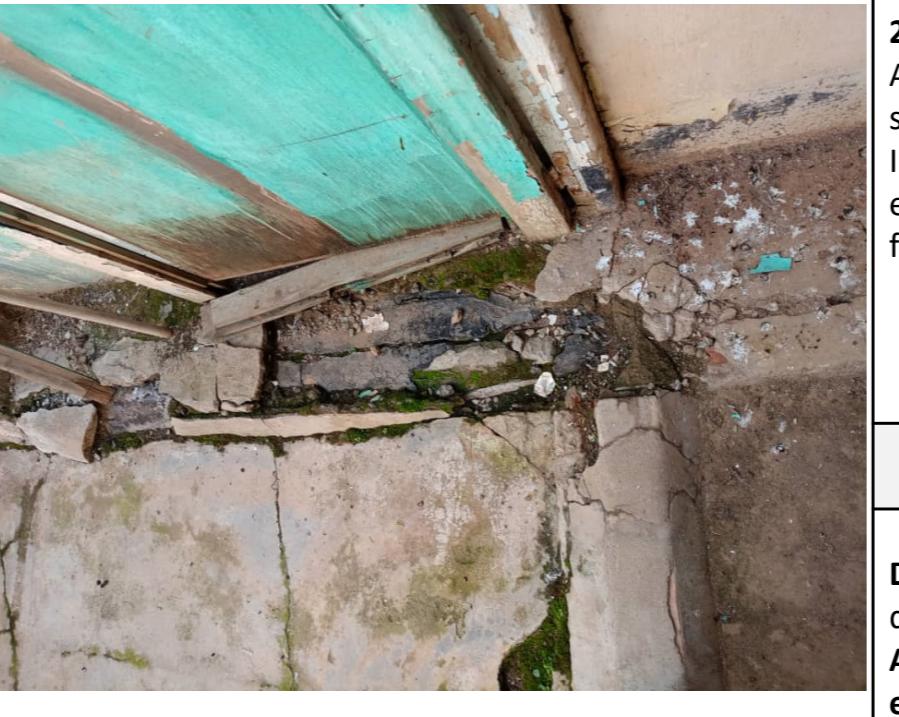
<p>2. Problèmes d'Étanchéité et Infiltrations Accumulation d'eau dans les espaces confinés, créant un environnement saturé d'humidité accélérant la détérioration des matériaux. Infiltrations récurrentes en lien avec des réseaux défectueux (eaux usées et pluviales), accentuant les désordres structurels et les dommages aux finitions.</p>
Plan 1^{er} étage		Causes et Origines
Localisation : 1^{er} étage

<p>Défaits d'évacuation des eaux pluviales et obsolescence des réseaux d'assainissement. Absence ou défaillance de l'étanchéité des toitures, terrasses et murs enterrés, provoquant des infiltrations persistantes. Mauvaise gestion des eaux stagnantes dans les zones confinées, favorisant la prolifération de moisissures et la corrosion.</p>

<p>Solutions Envisagées</p> <p>2. Amélioration de l'Étanchéité et Gestion des Infiltrations Réfection complète des systèmes d'évacuation des eaux pluviales et usées, avec pose de canalisations neuves et étanches. Création ou restauration d'une étanchéité performante sur les terrasses, murs enterrés et zones exposées aux intempéries. Implantation d'un drainage périphérique en sous-sol pour limiter les remontées capillaires et l'humidité ambiante. Assainissement des zones confinées, avec aération naturelle ou mécanique et traitement antifongique.</p>

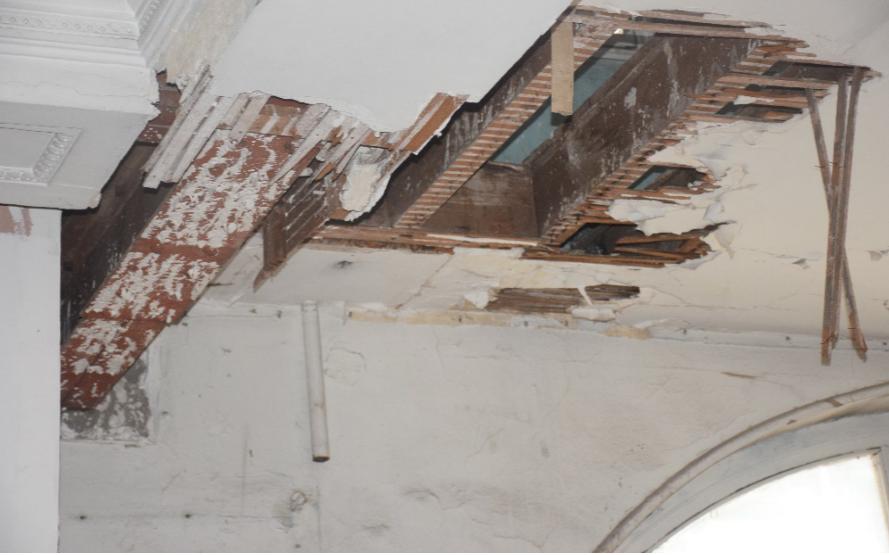
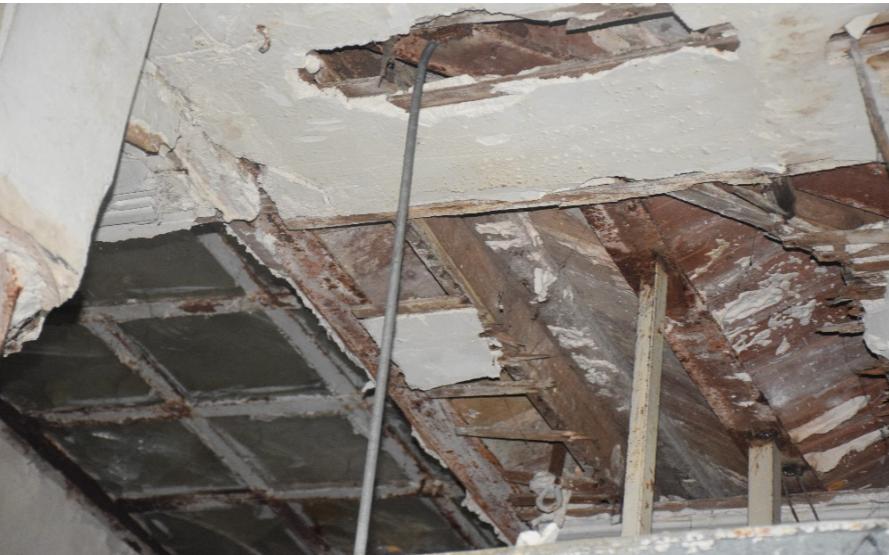
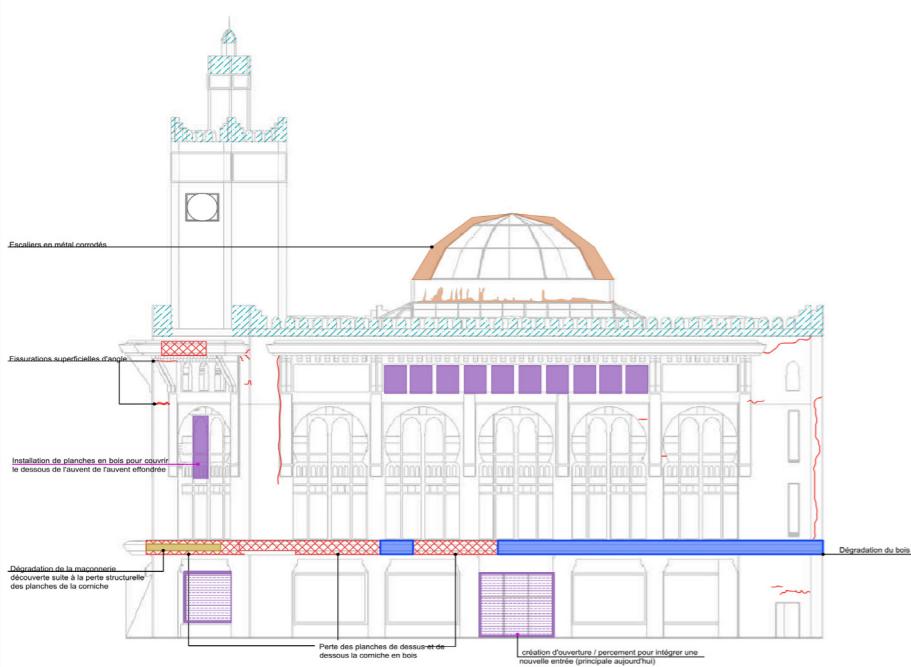
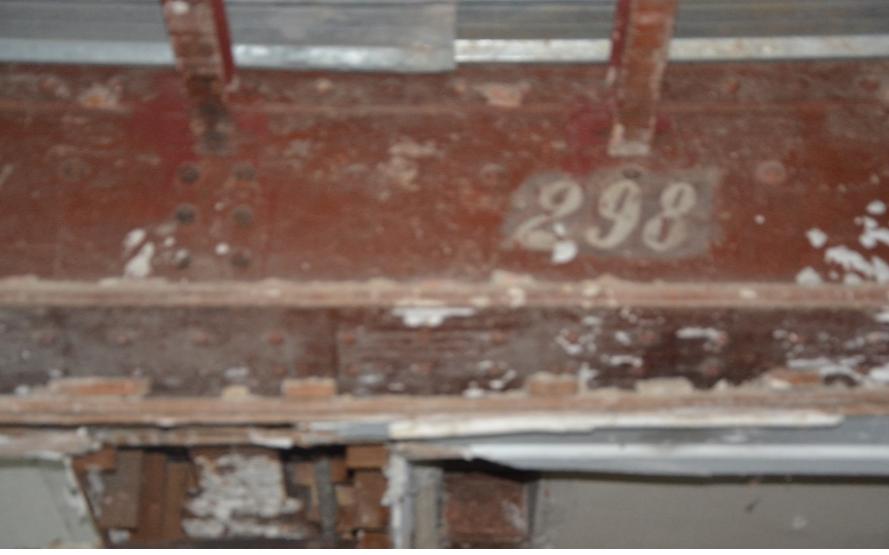
<p>Plan 1^{er} étage</p> <p>Localisation : 1^{er} étage</p>

<p>3. Dégradations des Faux Plafonds Décomposition avancée des faux plafonds en bois Effondrement partiel de certains éléments, constituant un danger immédiat pour la sécurité des usagers.</p> <p>4. Corrosion des Éléments Métalliques Corrosion généralisée des colonnes métalliques, accompagnée de gonflement (foisonnement), altérant leur capacité portante. Dégradation avancée de la structure métallique des escaliers, réduisant fortement leur résistance mécanique.</p>

<p>Causes et Origines</p> <p>Dégradations des Faux Plafonds Humidité excessive et condensations récurrentes dues à une ventilation inadéquate.</p> <p>Vétusté des matériaux bois non protégés contre les agents biologiques (champignons, insectes xylophages).</p> <p>Infiltrations prolongées depuis les niveaux supérieurs, affaiblissant la structure des plafonds suspendus.</p> <p>Corrosion des Éléments Métalliques Exposition directe à l'humidité, en l'absence de barrière de protection ou de revêtement anticorrosion adapté.</p> <p>Manque de maintenance des éléments métalliques structurels, aggravant la corrosion de surface jusqu'à la perte de résistance.</p> <p>Pollution atmosphérique urbaine, accentuant le processus de dégradation des métaux ferreux en milieu confiné et mal ventilé.</p>

<p>Solutions Envisagées</p> <p>3. Reprise des Faux Plafonds Dépose des éléments en bois pourris, avec remplacement par des matériaux durables et compatibles avec l'environnement humide.</p> <p>Consolidation ou reconstruction des faux plafonds, en assurant une ventilation suffisante et un traitement préventif contre l'humidité.</p> <p>Installation d'un système de contrôle d'humidité, notamment dans les zones techniques et circulations.</p> <p>4. Traitement de la Corrosion des Éléments Métalliques Sablage, passivation et traitement anticorrosion des colonnes et structures métalliques conservées.</p> <p>Renforcement des éléments porteurs affaiblis, ou remplacement partiel par des profilés équivalents, en tenant compte des charges existantes.</p> <p>Mise en œuvre d'un entretien régulier, incluant inspections périodiques et retouches de protection.</p>

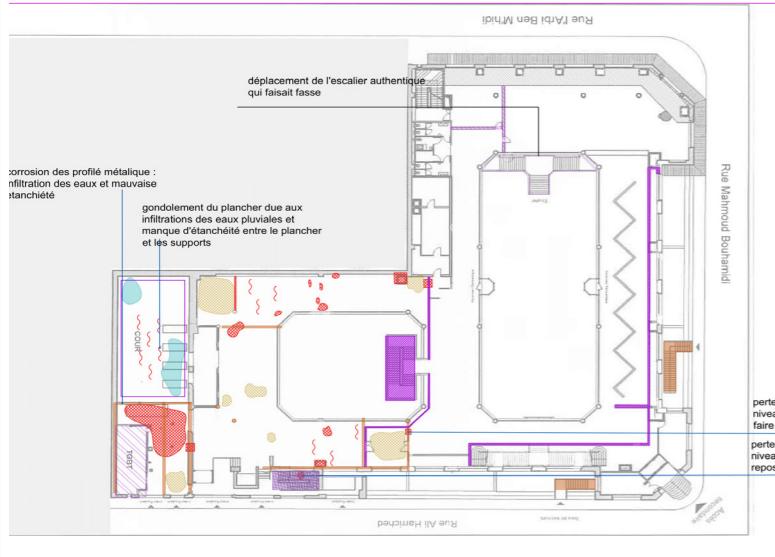
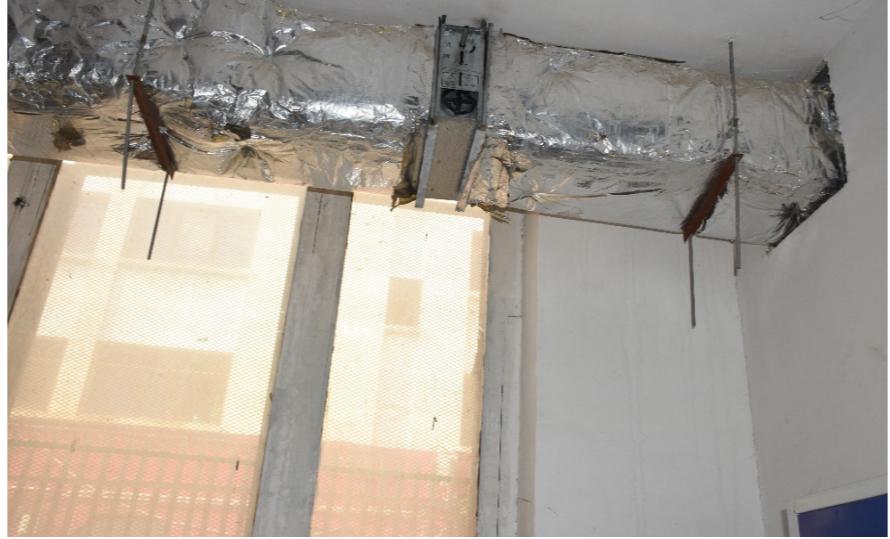
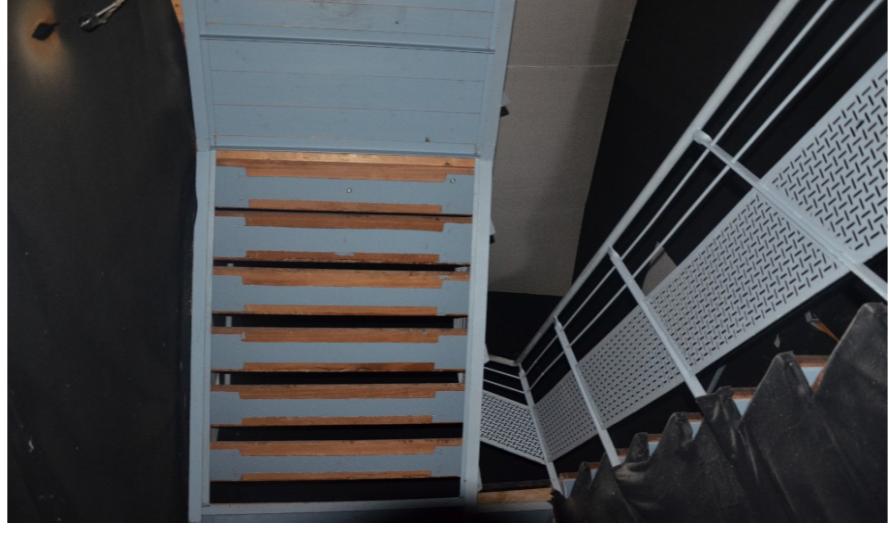
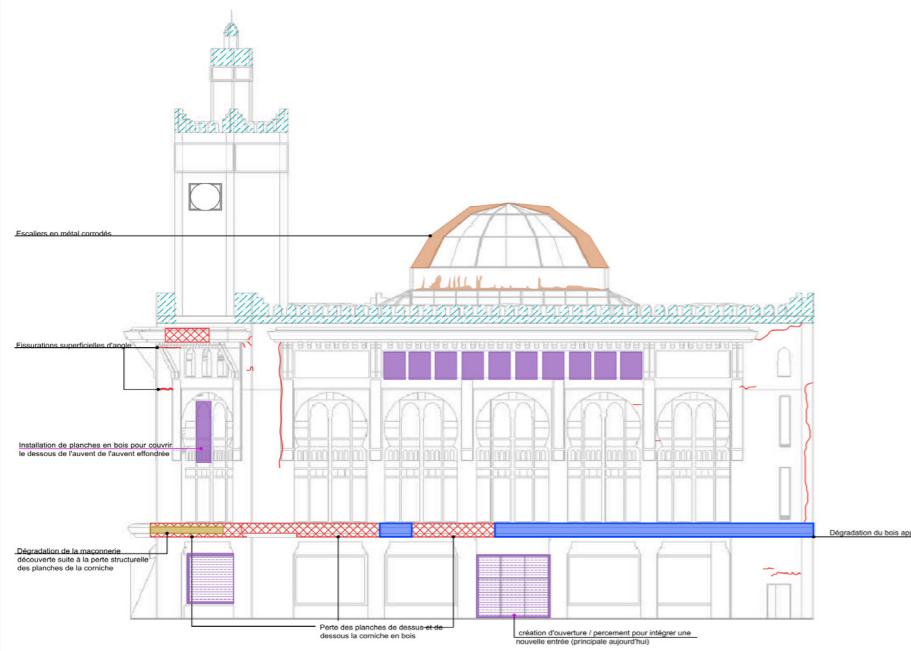
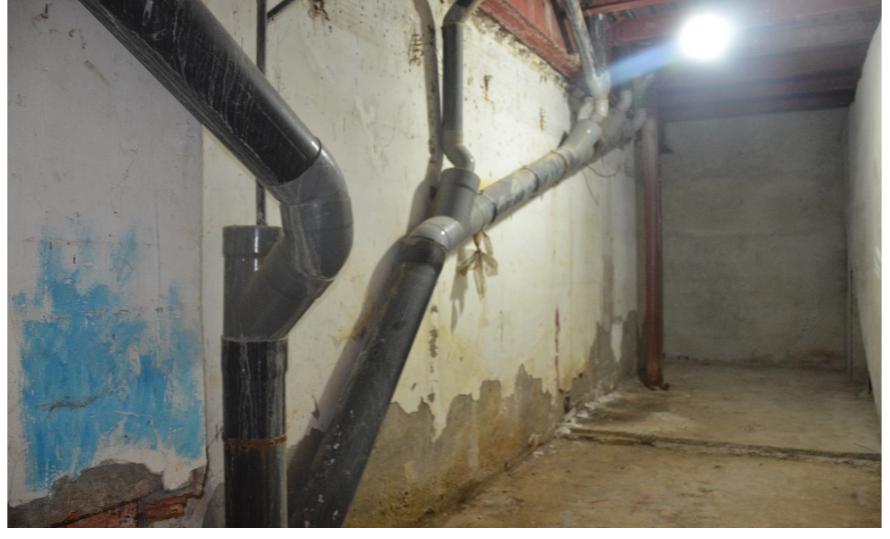
<p>5. Transformations Structurelles et Aménagements Inadaptés Percement non maîtrisé pour l'installation d'un local Sonelgaz, ayant affaibli la structure des murs et des planchers adjacents. Création d'un escalier central entre le rez-de-chaussée et le premier étage ayant entraîné une suppression de matière importante dans les planchers Implantation inappropriée de cloisons légères (placo-plâtre)</p>
Plan 1^{er} étage		Causes et Origines
Localisation : 1^{er} étage

<p>Interventions sans étude préalable, ayant entraîné des percements ou suppressions d'éléments porteurs sans renforcement compensatoire. Absence de coordination structurelle lors de la création de nouveaux aménagements (escalier central, cloisons), modifiant les trajectoires des charges. Utilisation de matériaux inadaptés (placo-plâtre) dans un bâtiment ancien sans tenir compte de l'inertie thermique, de l'humidité ou des efforts mécaniques.</p>

<p>Solutions Envisagées</p> <p>5. Rectification des Transformations Inadaptées Reprise structurelle des percements non conformes, Rationalisation des cloisonnements intérieurs, avec démolition des éléments non porteurs inappropriés et redistribution conforme aux efforts et à l'usage.</p>
