Master professionnel en réhabilitation du patrimoine bâti

**Projet de Réhabilitation du Musé MAMA
Ex Galeries de France**

III. Section 02 : Diagnostic Etat de conservation du bien immobilier

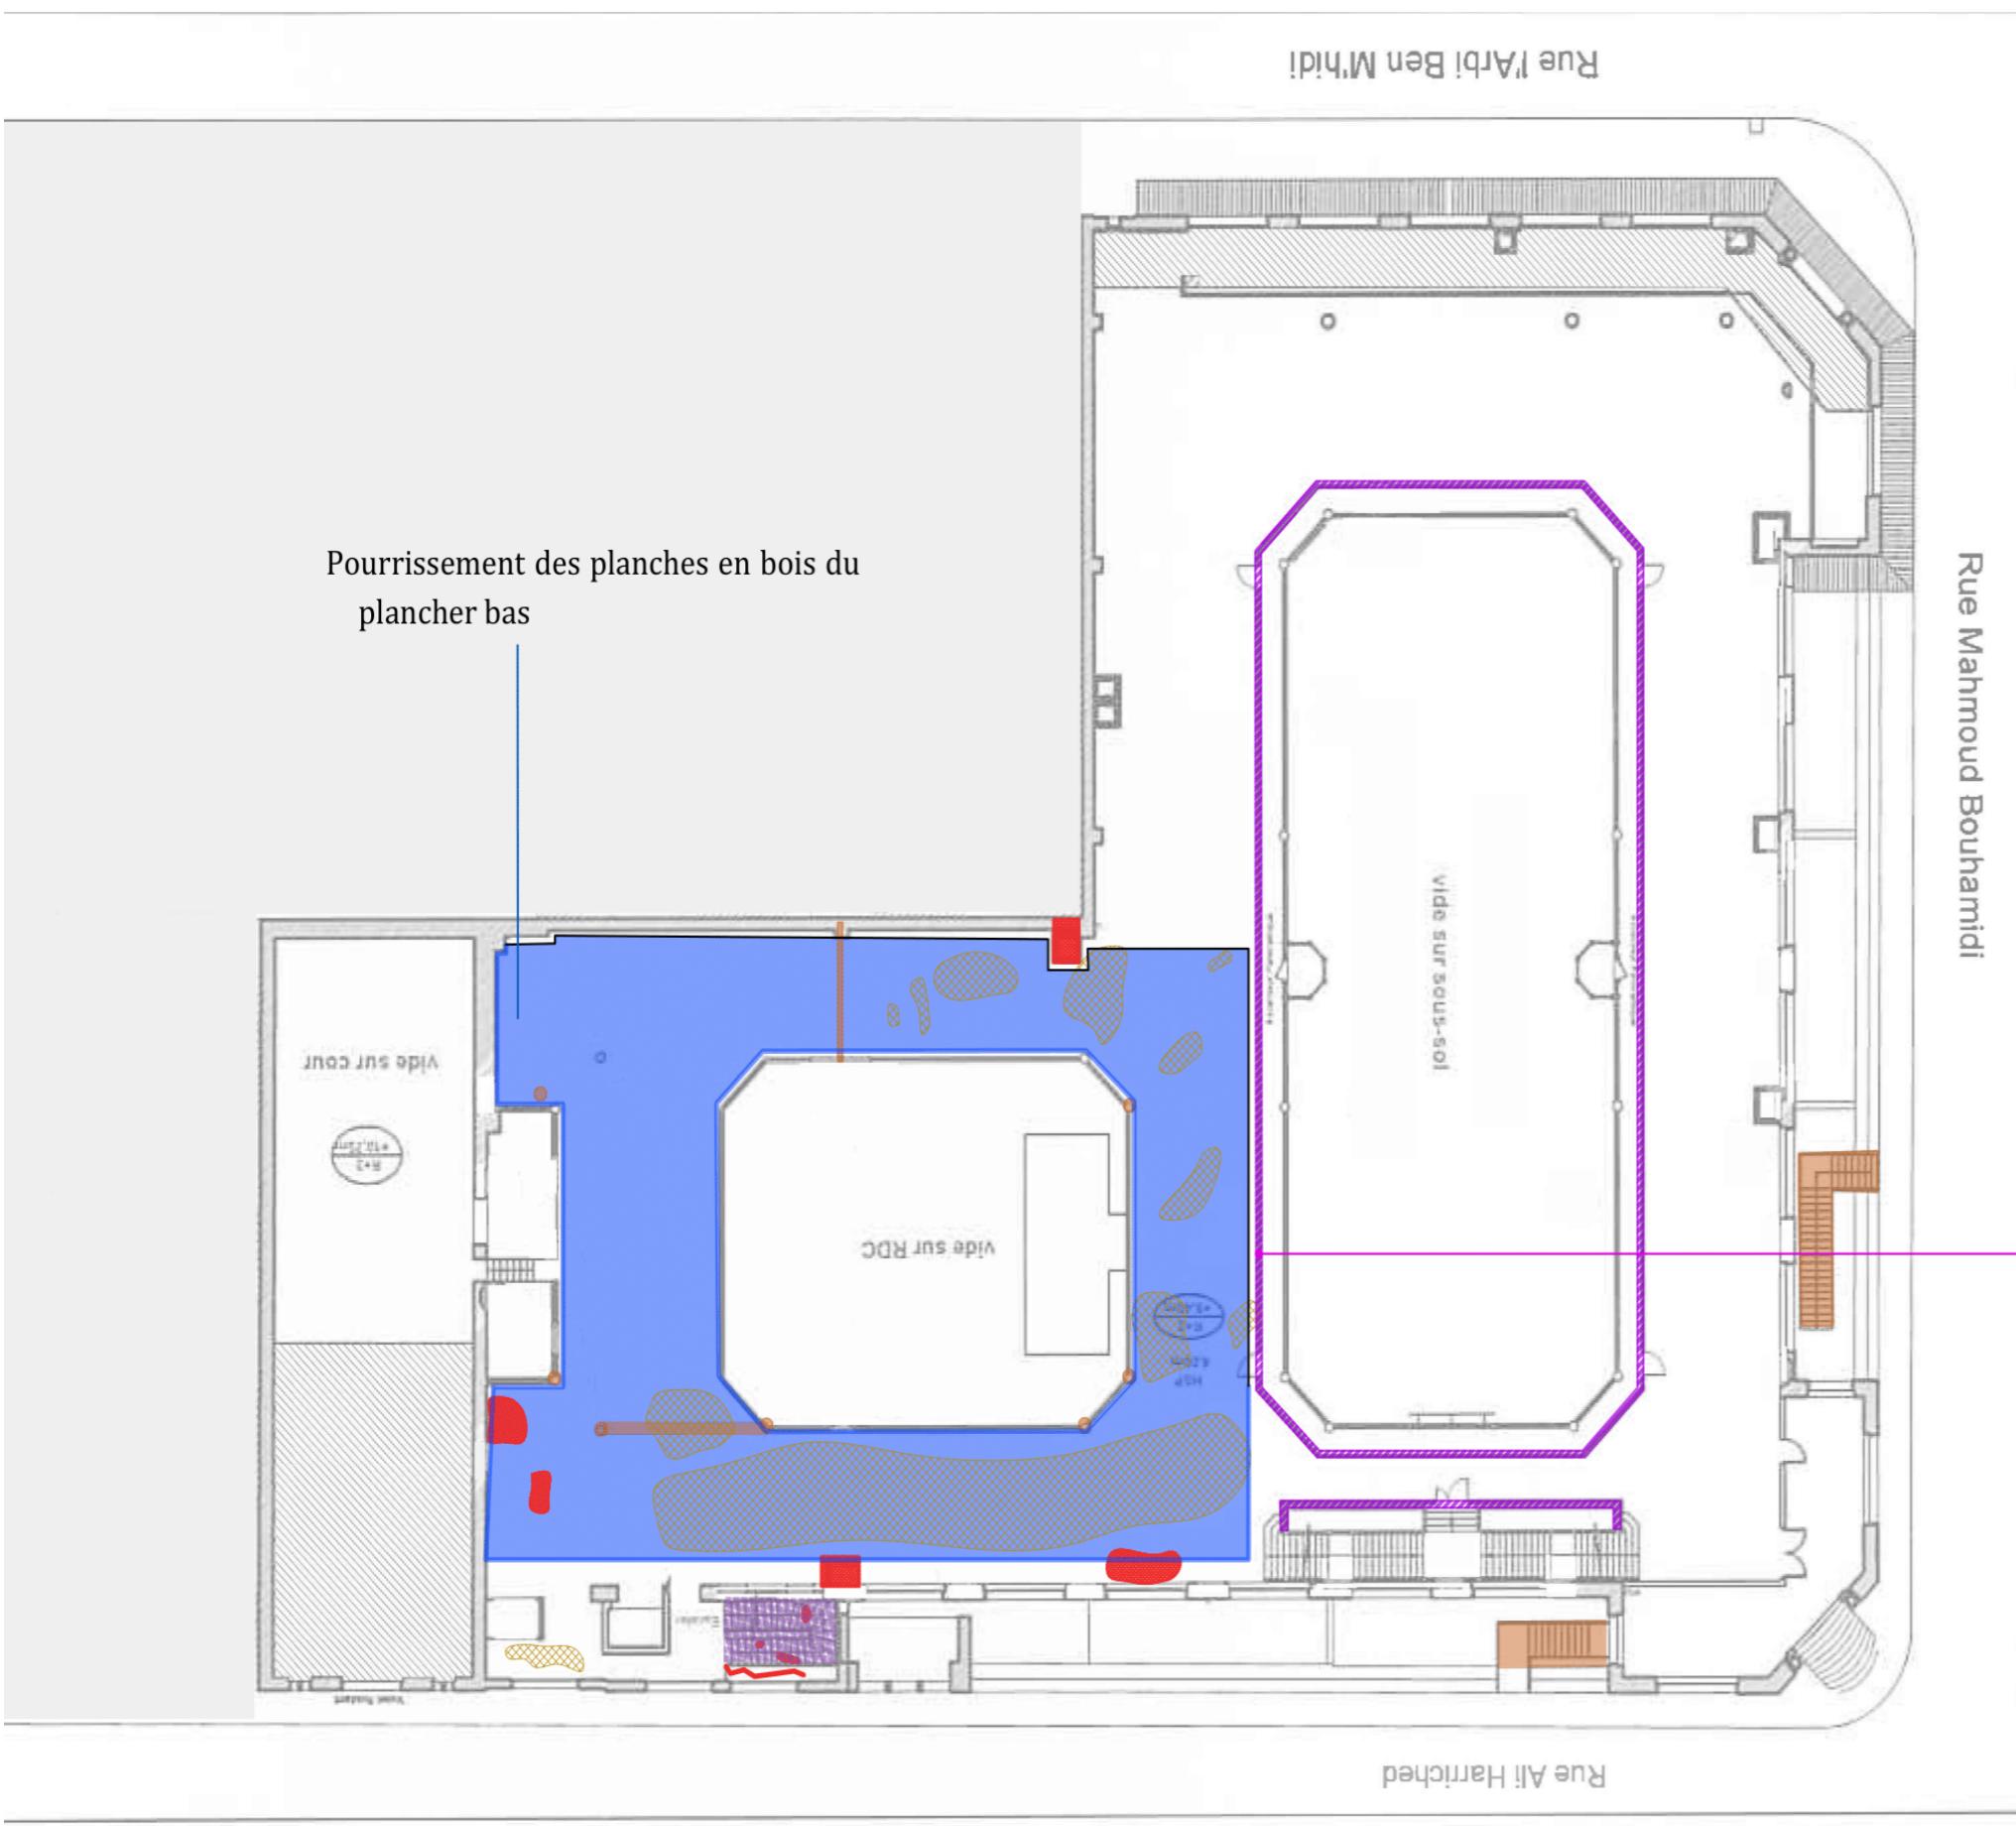
Repérage des pathologies	Illustration	Description des pathologies
		<p>1. Dégradations des Faux Plafonds et Problèmes d'Étanchéité Altération avancée des faux plafonds sous l'effet d'infiltrations d'eau continues, générant un risque élevé d'effondrement Défauts d'étanchéité généralisés, provoquant des accumulations d'humidité et accélérant la dégradation des composants sensibles.</p> <p>2. Dégradations des Planchers Affaissements partiels des planchers, compromettant la stabilité des structures horizontales. Décomposition biologique de certains madriers du plancher haut, entraînant une perte notable de résistance mécanique.</p>
Causes et Origines		
Localisation : 2eme étage		
		<p>1. Dégradations des Faux Plafonds et Problèmes d'Étanchéité Absence d'entretien régulier des toitures et réseaux d'évacuation, entraînant des infiltrations récurrentes. Défauts de conception ou de réalisation de l'étanchéité, notamment au niveau des jonctions et points singuliers. Infiltrations chroniques d'eau pluviale ou usée, favorisant la prolifération de l'humidité dans les plafonds.</p> <p>2. Dégradations des Planchers Vétusté des matériaux bois, soumis à des conditions d'humidité prolongée sans traitement protecteur. Infiltrations d'eau continues, affectant les solives et les planches, jusqu'à provoquer leur pourrissement. Absence de protection contre les agents biologiques (champignons, insectes xylophages), aggravant les processus de dégradation.</p>

Repérage des pathologies	Illustration	Description des pathologies
		<p>3. Corrosion des Éléments Métalliques Corrosion avancée des éléments porteurs en acier (poteaux et poutres), réduisant leur capacité portante et menaçant l'intégrité de la structure.</p> <p>4. Transformations Structurelles Inadaptées Ajouts incohérents de cloisons légères (type placo-plâtre), modifiant la répartition des efforts et surchargeant certains points. Percements non maîtrisés dans les murs et planchers en bois, réalisés pour le passage des réseaux techniques, affaiblissant localement la résistance des éléments porteurs.</p>
Plan 2^{eme} étage Localisation : 2^{eme} étage		Causes et Origines
		<p>3. Corrosion des Éléments Métalliques Présence d'humidité permanente dans l'environnement des structures métalliques, favorisant l'oxydation en l'absence de traitement préventif. Absence ou dégradation des protections anticorrosion (peinture, galvanisation, enduits), laissant les surfaces métalliques à nu. Mauvaise ventilation des espaces clos (cages d'escalier, sous-sols, faux plafonds), accentuant les phénomènes de condensation.</p> <p>4. Transformations Structurelles Inadaptées Travaux réalisés sans diagnostic structurel préalable, conduisant à des interventions non conformes aux capacités portantes des éléments existants. Ignorance des principes de stabilité lors de l'ajout de cloisons ou de réseaux, entraînant une modification des charges verticales et horizontales. Percements sauvages dans des zones sensibles (nœuds structuraux, planchers bois), réalisés sans renfort ni redistribution des efforts.</p>

Solutions Envisagées		
		<p>Dépose sécurisée des faux plafonds dégradés, en particulier dans les zones présentant un risque imminent d'effondrement.</p> <p>Mise en œuvre d'une nouvelle structure de plafond, utilisant des matériaux légers, résistants à l'humidité (type plaques fibro-ciment, ou bois traité selon les exigences patrimoniales).</p> <p>Traitements des causes d'infiltration par : Reprise de l'étanchéité en toiture (membrane bitumineuse, résine ou zinc selon le contexte). Vérification et réparation du système de collecte des eaux pluviales (gouttières, descentes, chéneaux). Renforcement du plancher par ajout de solives secondaires ou de lambourdes métalliques, ou par doublage du platelage porteur. Consolidation ponctuelle des zones affaissées par calage ou injection de résine expansive sous contrôle.</p>

Solutions Envisagées
		<p>4. Rectification des Transformations Inadaptées Reprise structurelle des percements non conformes, Rationalisation des cloisonnements intérieurs, avec démolition des éléments non porteurs inappropriés et redistribution conforme aux efforts et à l'usage.</p>

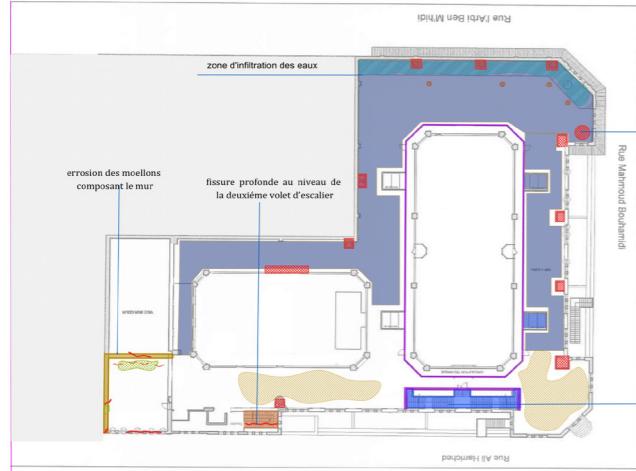
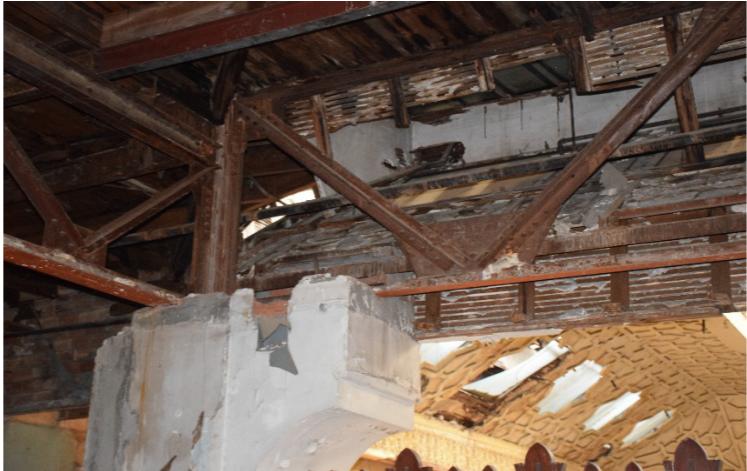
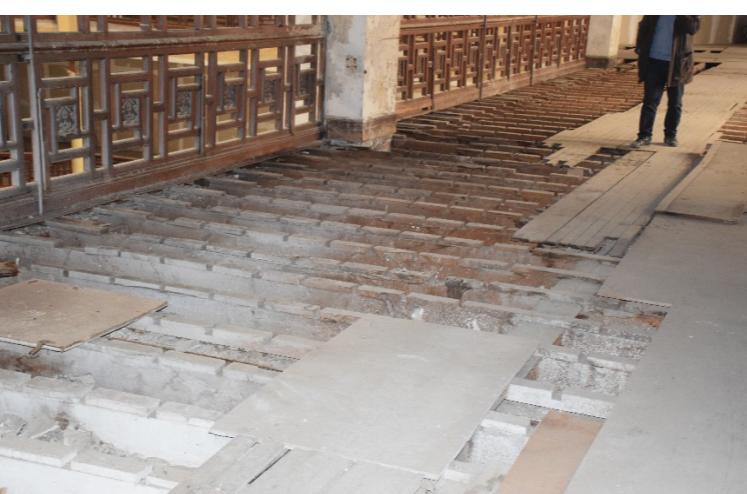
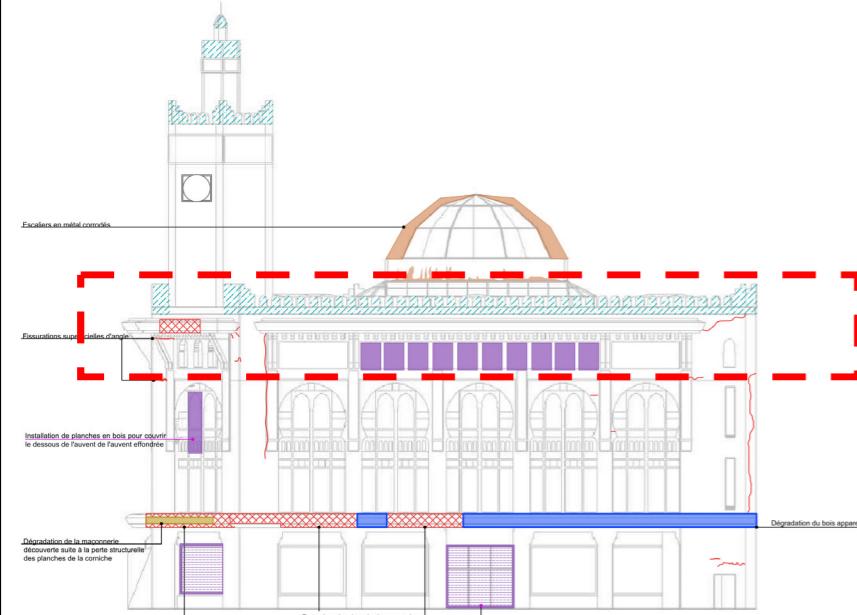
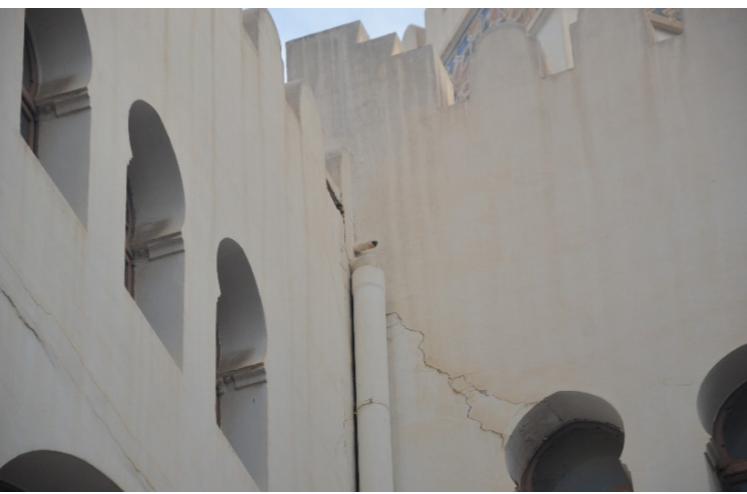
<p>Plan 3^{eme} étage</p> <p>Localisation : 3^{eme} étage</p>

<p>1. Corrosion et Dégradations des Éléments en Bois et Métal</p> <ul style="list-style-type: none"> Corrosion modérée des poutres et solives en métal, réduisant leur résistance mécanique et affectant leur longévité. Fissures et putréfaction localisée de certains madriers constituant le plancher bas, compromettant la stabilité du solivage. Solives en bois cisaillées, dégradées par l'humidité et l'usure, menaçant l'intégrité du plancher. <p>2. Effondrements et Dégradations des Planchers</p> <ul style="list-style-type: none"> Effondrement partiel des planchers en bois, créant des zones à risque et menaçant la sécurité de l'occupation de l'espace. Pourrissement des planches en bois constituant le plancher, accéléré par une exposition prolongée à l'humidité. Fissure oblique au niveau des ouvertures, augmentant les risques de déformation et de défaillance structurelle. Fissure passante verticale avec présence de mousse et de champignons, un signe évident d'humidité et de dégradation biologique. Légers affaissements observés sur le plancher, résultant de l'affaiblissement des éléments porteurs sous charge.

<p>1. Corrosion et Dégradations des Éléments en Bois et Métal</p> <p>Exposition prolongée à l'humidité, due à des infiltrations d'eau non traitées et à une ventilation insuffisante des espaces clos.</p> <p>Absence ou inefficacité des traitements de protection (anticorrosion pour le métal, fongicide/insecticide pour le bois), rendant les matériaux vulnérables aux agressions biologiques et chimiques.</p> <p>Condensation récurrente dans les planchers bas et zones mal ventilées, créant un microclimat favorable au développement de moisissures et à la corrosion.</p> <p>Vétusté des matériaux et absence d'entretien préventif, accélérant les phénomènes de vieillissement naturel.</p> <p>2. Effondrements et Dégradations des Planchers</p> <p>Humidité chronique provoquant la putréfaction progressive des éléments en bois et la perte de leur cohésion mécanique.</p> <p>Surcharge ponctuelle ou mal répartie, notamment à la suite de modifications d'usage ou de l'ajout de cloisons inadaptées.</p> <p>Affaiblissement des appuis et des assemblages, causé par la corrosion ou le pourrissement des solives et madriers.</p>

<h3>Solutions Envisagées</h3> <p>Nettoyage et désoxydation des éléments métalliques corrodés (sablage, brossage mécanique ou chimique).</p> <p>Traitements anticorrosion des pièces métalliques par application de peinture inhibitrice ou de revêtements protecteurs.</p> <p>Remplacement ou renforcement localisé des solives métalliques ou bois endommagées (platines, profilés en acier, doublage bois traité).</p> <p>Traitements fongicide et insecticide des bois conservés, avec mise en œuvre de bois neufs traités en remplacement des sections altérées.</p> <p>Pose d'un drainage périphérique ou d'une barrière d'humidité, selon les cas d'exposition.</p>

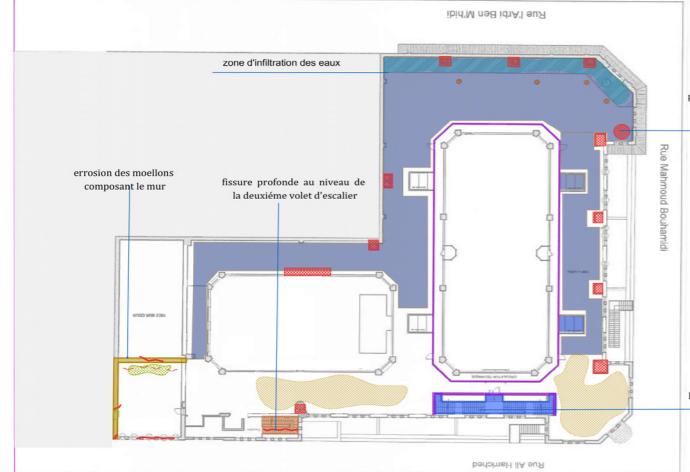
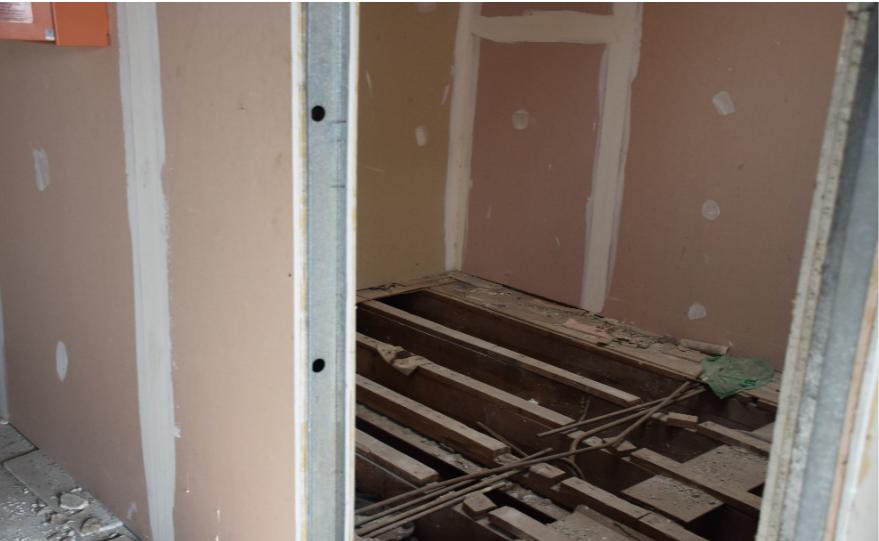
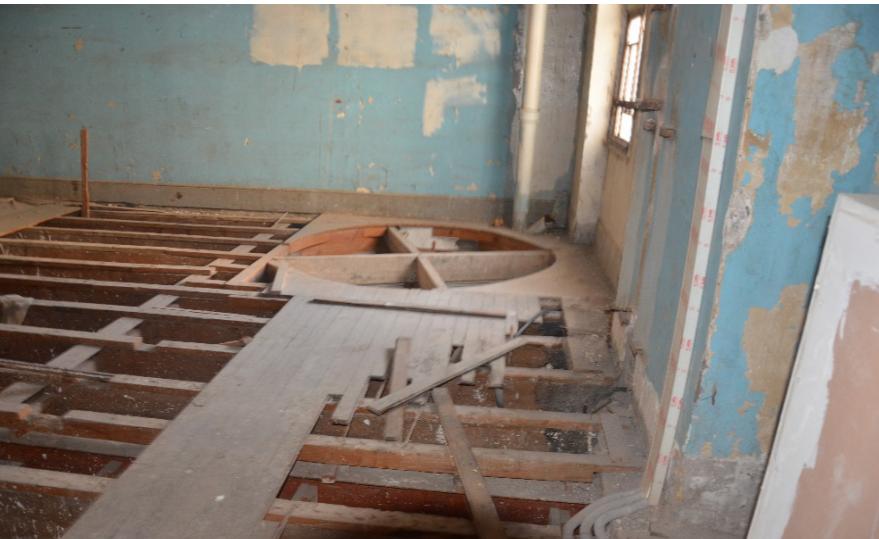
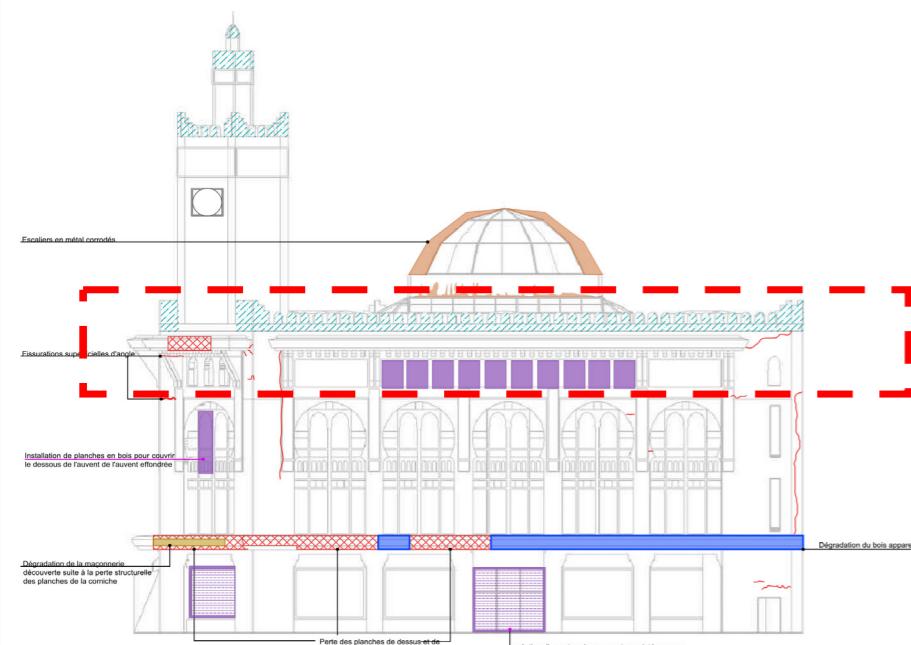
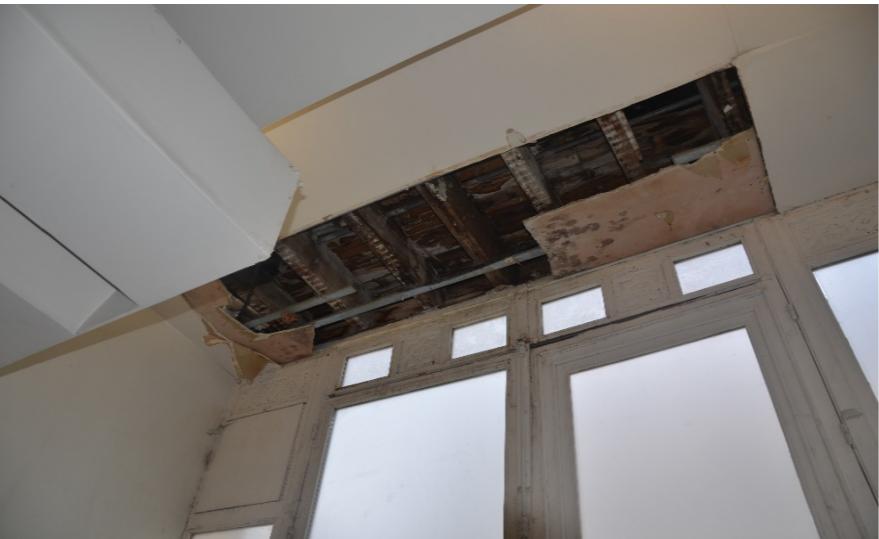
<p>Plan 3^{eme} étage</p> <p>Localisation : 3^{eme} étage</p>

<p>3. Modifications et Transformations Inappropriées</p> <ul style="list-style-type: none"> • Percement du plancher pour l'intégration d'un escalier, créant une perte structurelle importante et perturbant la distribution des charges. • Perte structurelle de la matière pour le passage des installations techniques, altérant la stabilité du plancher et augmentant le risque d'effondrement localisé. <p>4. Problèmes de Faux Plafonds</p> <ul style="list-style-type: none"> • Effondrement complet ou partiel des faux plafonds

<p>Causes et Origines</p> <p>3. Modifications et Transformations Inappropriées</p> <p>Travaux d'aménagement réalisés sans étude structurelle préalable, entraînant des altérations majeures de la portance initiale des planchers.</p> <p>Percements non maîtrisés pour escaliers ou réseaux techniques, affaiblissant la continuité des planchers et modifiant les schémas de répartition des charges.</p> <p>Suppression de portions de planchers ou de murs porteurs, sans renforcement compensatoire, provoquant des déséquilibres structurels.</p> <p>4. Problèmes de Faux Plafonds</p> <p>Infiltrations chroniques d'eau provenant de la toiture ou des étages supérieurs, provoquant la dégradation des matériaux constitutifs des faux plafonds.</p> <p>Vieillissement naturel des éléments suspendus, combiné à l'absence d'entretien et de contrôle périodique.</p>

<p>5. Rectification des Transformations Inadaptées</p> <p>Consolidation des ouvertures créées par encadrements structurés (chevêtres métalliques ou bois).</p> <p>Reconfiguration des réseaux techniques pour éviter de traverser les éléments sensibles sans renfort.</p> <p>Suppression ou repositionnement des cloisons non porteuses ajoutées incohérentes, avec rééquilibrage structurel si nécessaire.</p> <p>Restauration de la lisibilité architecturale si les altérations ont aussi affecté la perception spatiale du lieu (repositionnement des circulations, seuils, etc.).</p> <p>Dépose complète des faux plafonds instables ou effondrés, avec sécurisation immédiate.</p> <p>Mise en place d'un faux plafond neuf à structure métallique légère, avec des matériaux résistants à l'humidité (plaques hydrofuges, bois traité, etc.).</p> <p>Traitements des infiltrations à l'origine des dégradations (étanchéité de toiture, canalisations).</p>

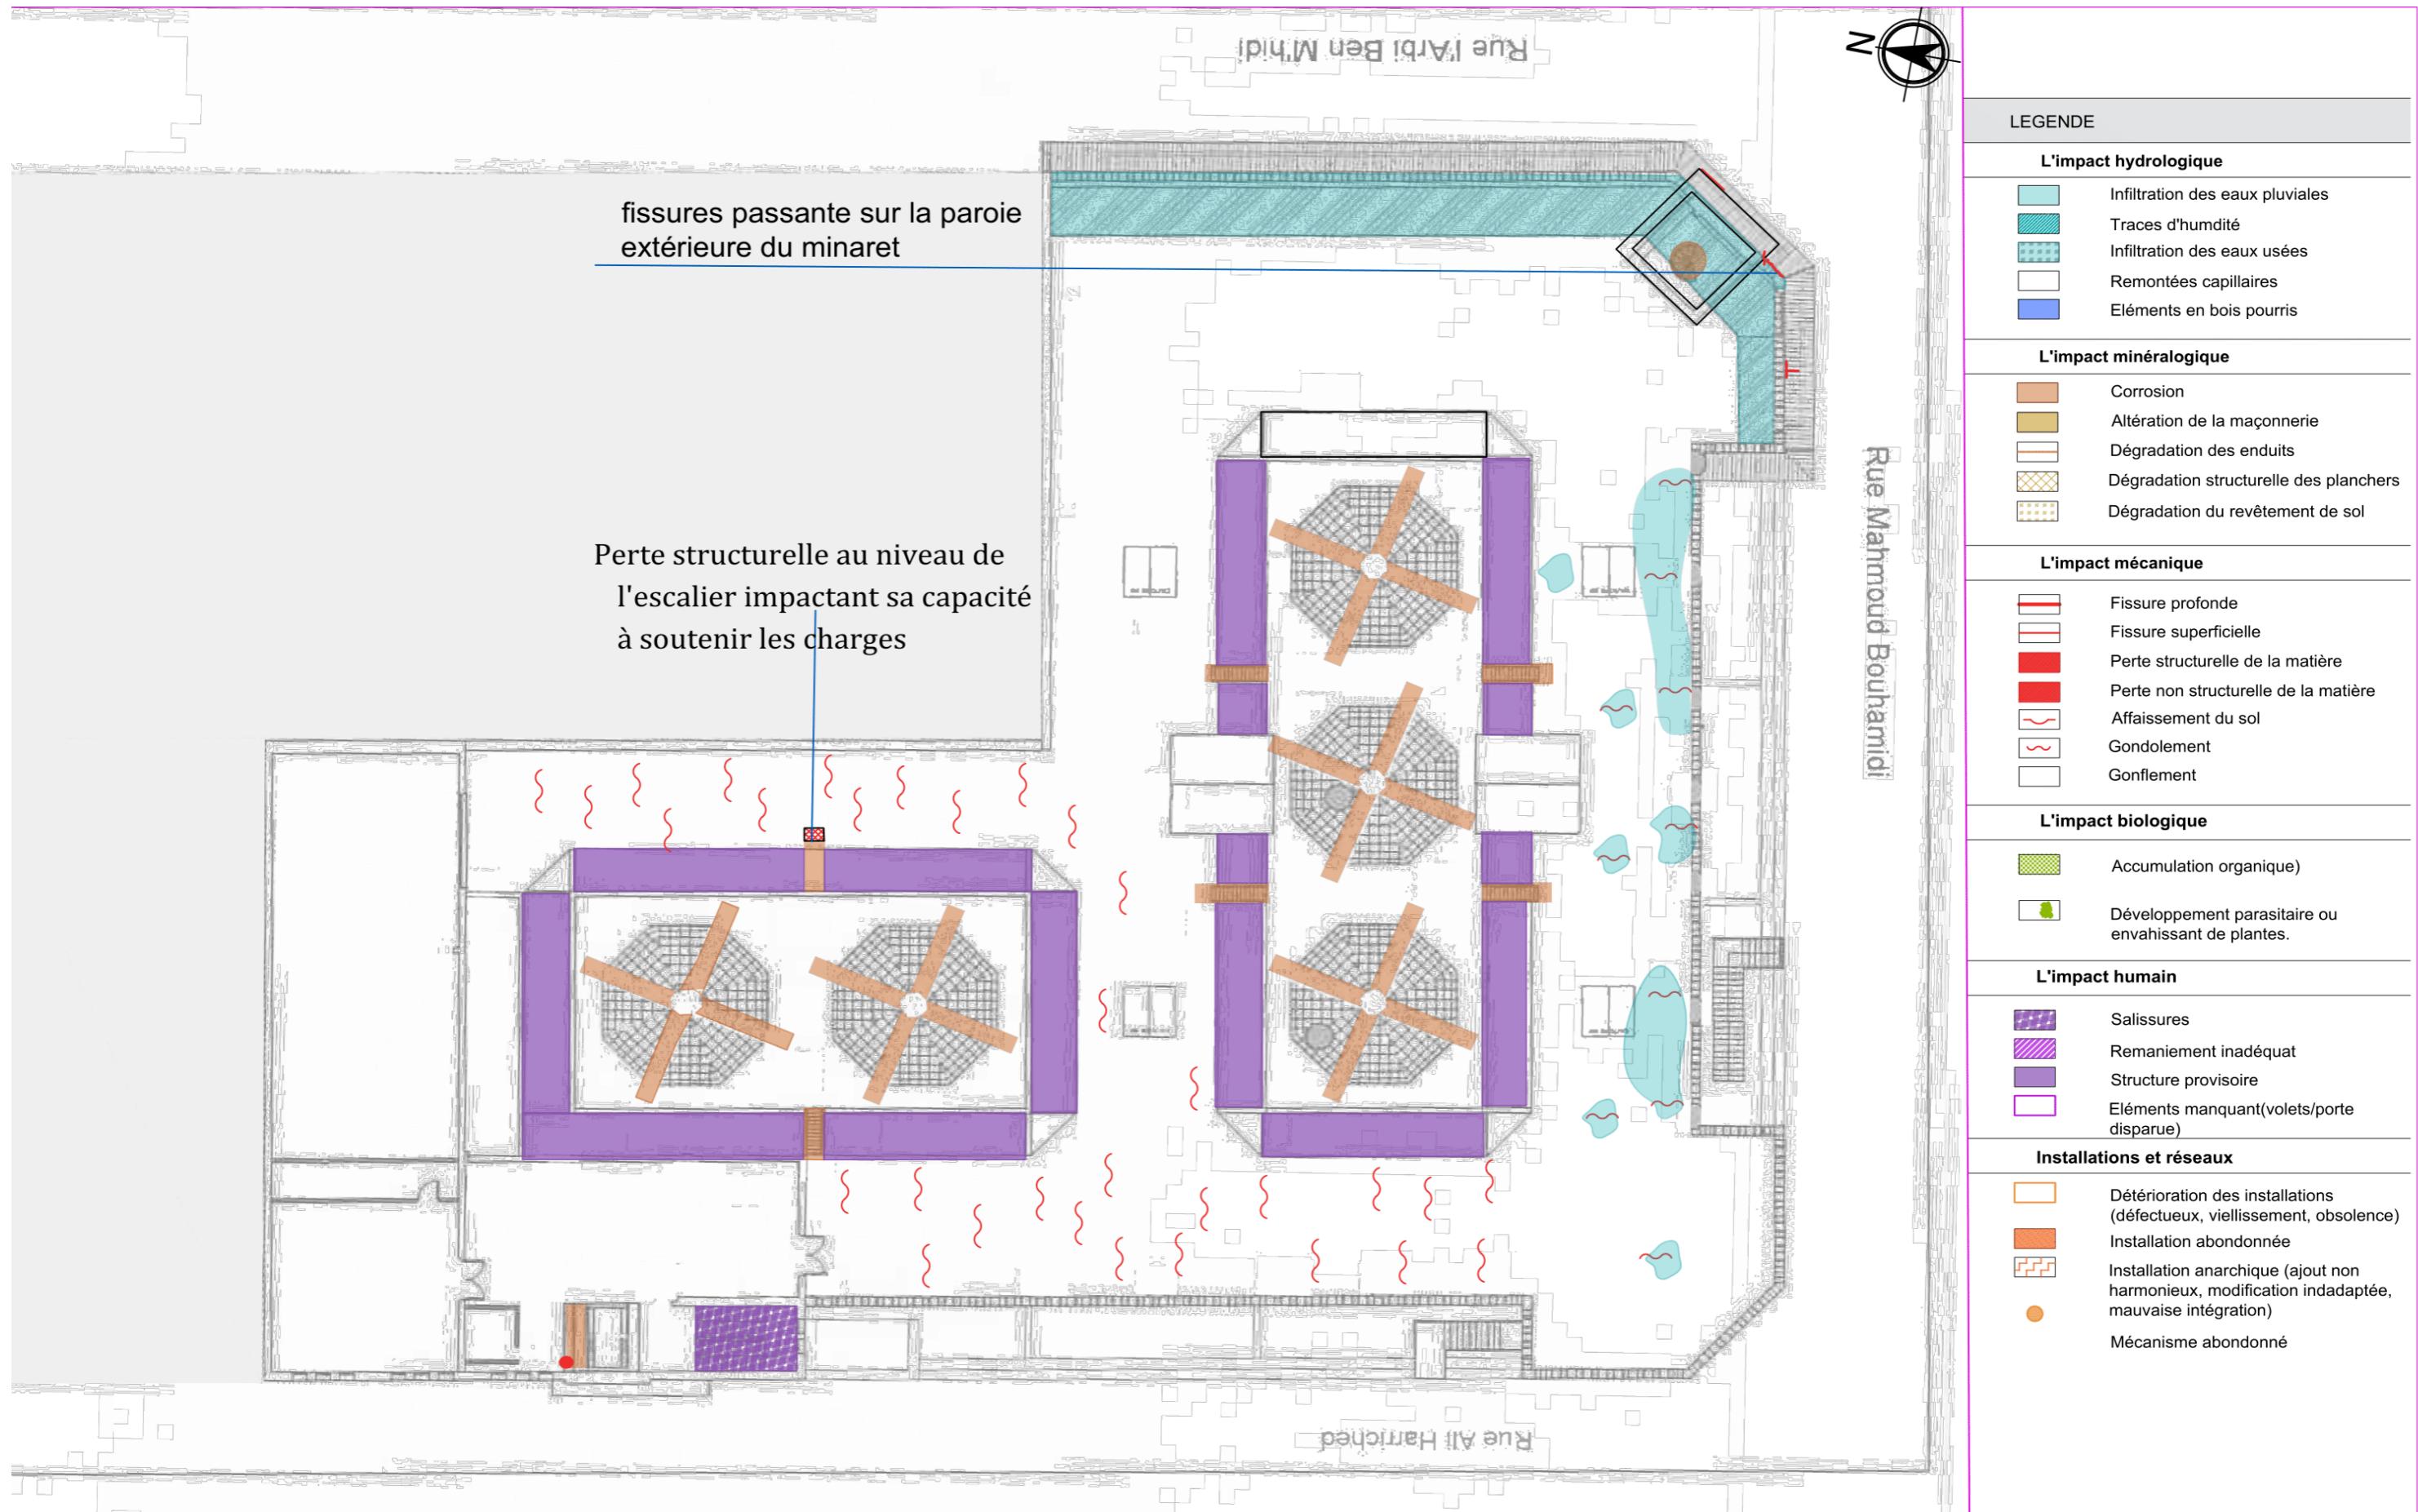
Repérage des pathologies	Illustration	Description des pathologies
		<p>1. Fissures et Dégradations Structurelles du Minaret</p> <ul style="list-style-type: none"> • Fissure verticale passante au niveau du minaret, compromettant l'intégrité de l'élément vertical. • Fissures profondes sur les parois du minaret, témoignant d'une dégradation structurelle avancée et potentiellement d'un affaiblissement global. • Altération du revêtement en lattes de bois sur les paillasses des escaliers, induite par la pourriture et l'humidité. • Dégradation de la dernière volée de l'escalier, réduisant sa fonctionnalité et sa sécurité. • Présence de fissures au niveau du revêtement des marches en bois, compromettant leur résistance et augmentant le risque de chute. <p>2. Corrosion et Dégradations de la structure des Coupoles</p> <ul style="list-style-type: none"> • Corrosion de la structure métallique portante des coupoles, affaiblissant les éléments porteurs et augmentant les risques de défaillance. • Perte structurelle au niveau de l'escalier, qui fait partie intégrante de la structure porteuse des coupoles, impactant sa capacité à soutenir les charges. <p>3. Problèmes d'Étanchéité et Déformation du Plancher</p> <ul style="list-style-type: none"> • Problèmes d'étanchéité généralisés, favorisant les infiltrations d'eau et accélérant les dégradations des matériaux. • Gondolement du plancher, signe de déformation due à l'humidité et à l'absence de solutions d'étanchéité adéquates.

<h3 data-bbox="343 1046 692 1096">Plan terrasse</h3>		<h3 data-bbox="2343 1226 2725 1275">Causes et Origines</h3>
		<h3 data-bbox="2312 1484 2740 1534">Solutions Envisagées</h3>
		<p>Agrafage ou couture des fissures profondes à l'aide de barres en acier inox ou carbone, avec scellement dans un mortier compatible.</p> <p>Injection de résine ou de coulis de chaux dans les fissures superficielles ou non évolutives, pour reconstituer la cohésion du matériau.</p> <p>Remplacement partiel des lattes de bois dégradées par du bois neuf de même essence, traité fongicide et insecticide, avec pose d'une ventilation passive des marches.</p> <p>Réfection des marches en bois détériorées avec renforcement de la sous-structure par lambourdes métalliques ou bois traité.</p> <p>Consolidation locale de l'escalier du minaret, avec ajout de contreventements discrets ou platines métalliques pour rétablir la stabilité.</p>

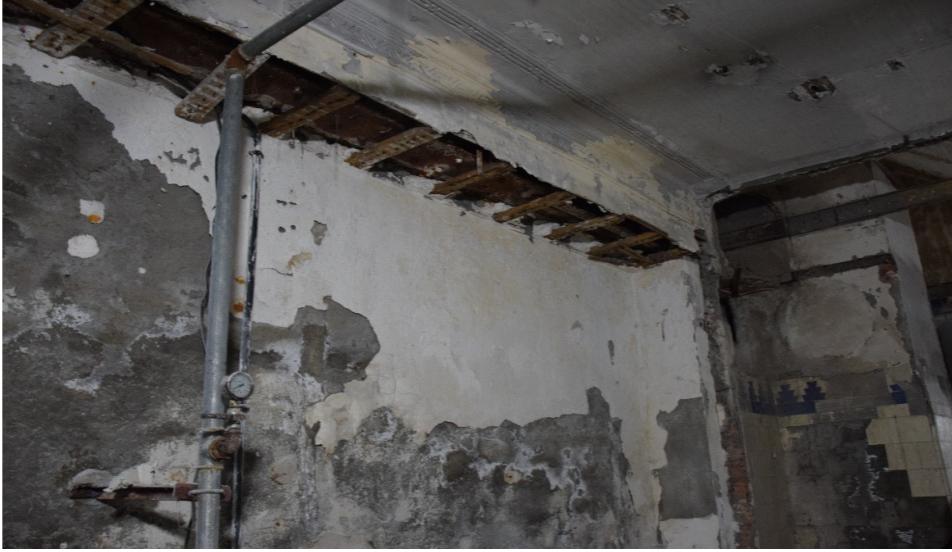
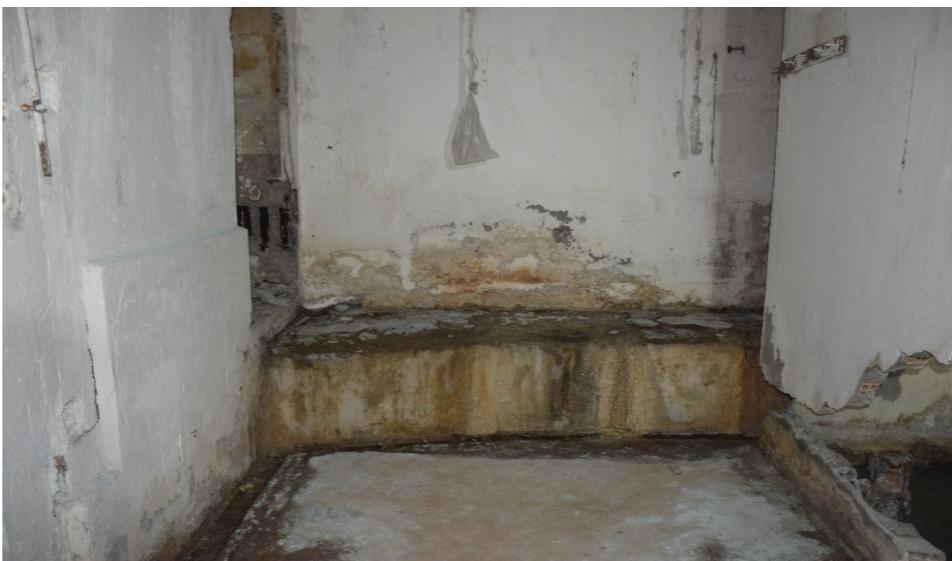
Localisation: sous-sol		<h3>Causes et Origines</h3>

<p>.1 Altérations des peintures, enduits et éléments décoratifs: Les plafonds et les lattes en bois présentent une dégradation avancée des peintures et enduits, marquée par l'écaillage, la disparition des décors en gypserie et l'apparition d'efflorescences et éclatement des enduit en plus de Certaines zones montrent une perte importante de revêtements décoratifs.</p> <p>.2 traces d'humidité: Humidité généralisée sur les murs, sols et la paillasse de l'escalier, entraînant la dégradation des finitions.</p> <p>.3 modification et apport inadéquat: Ouvertures anarchiques dans cloisons, plafonds et lattes pour gaines et canalisations, accompagnées de fixations affaiblissant les structures. Ajouts non coordonnés de cloisons en plaques de plâtre et démolitions partielles mal maîtrisées compromettent la cohérence et la stabilité du bâti.</p> <p>.4 Dégradations des sols : Altération, éclatement et réparations grossières en ciment des revêtements de sol.</p>

<p>1 l'humidité et infiltration des eaux : Ces dégradations sont principalement causées par l'humidité et les infiltrations d'eau. L'eau favorise l'écaillage des peintures, l'apparition d'efflorescences (dépôts blanchâtres), et détériore les décors en gypserie .</p> <p>2 l'utilisation de matériaux inadaptés : (ex. : ciment brut), entraînant fissures, éclatements et affaissements.</p> <p>3 mauvaise étanchéité : entraînant le décollement des finitions, la formation de moisissures et la fragilisation des matériaux .</p>
<h3>Solutions Envisagées</h3>		<p>mise en hors d'eau : Identifier les sources d'infiltration et réparer les défauts d'étanchéité (toiture, murs, sols)</p> <p>traitement anti-humidité: Mettre en œuvre un traitement préventif contre les remontées capillaires et assurer une bonne ventilation en plus de Traiter les matériaux contaminés et appliquer des enduits hydrofuges</p> <p>réstitution des décor et moulure dégrader : Restaurer les moulures et chapiteaux avec des techniques artisanales. Traiter la menuiserie et la ferronnerie contre l'humidité. Reconstituer les auvents et éléments manquants d'après documentation historique</p> <p>Mise en œuvre d'un plan d'entretien régulier, incluant inspection et retouches de protection.</p>

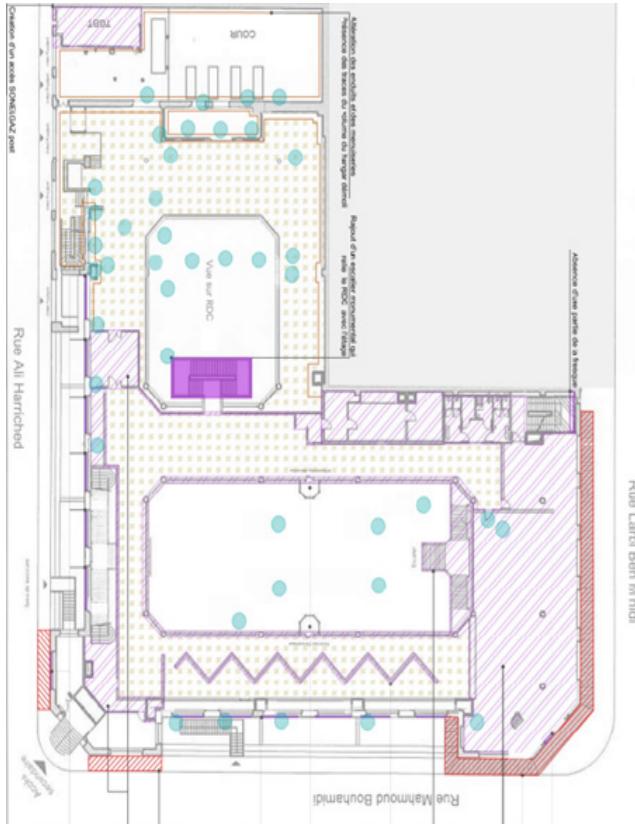
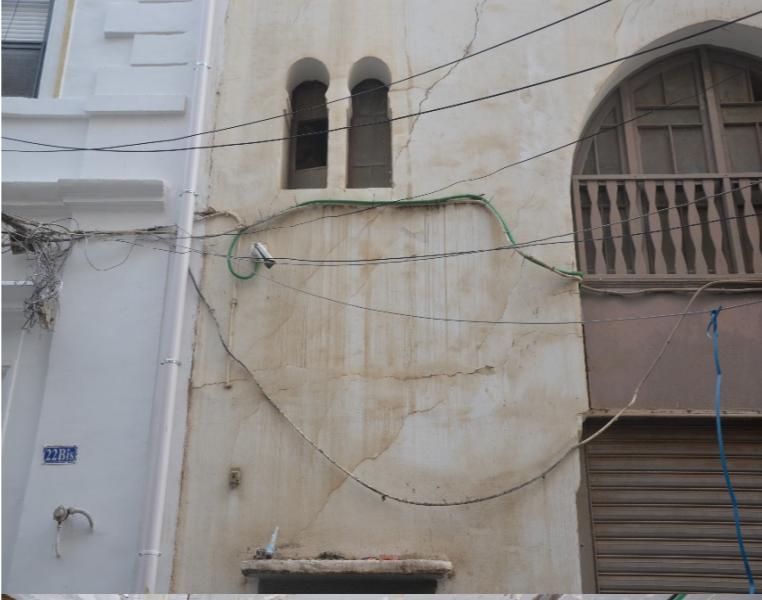
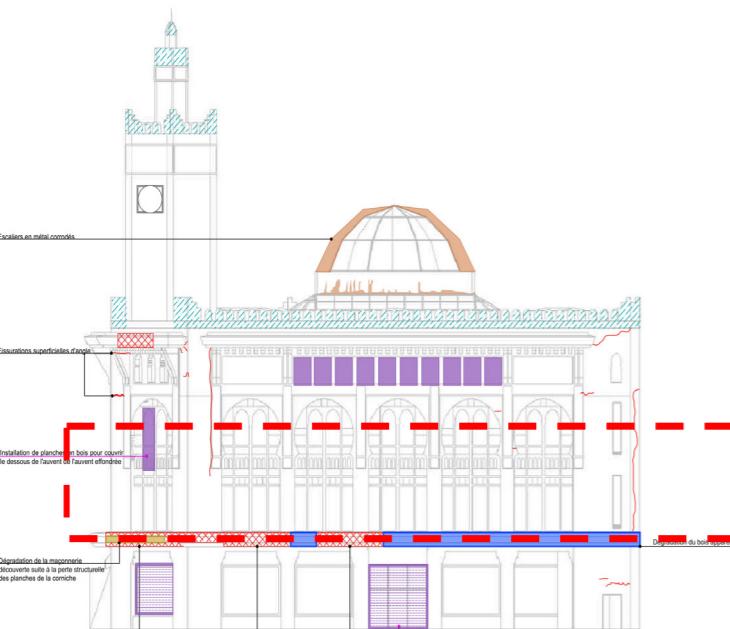
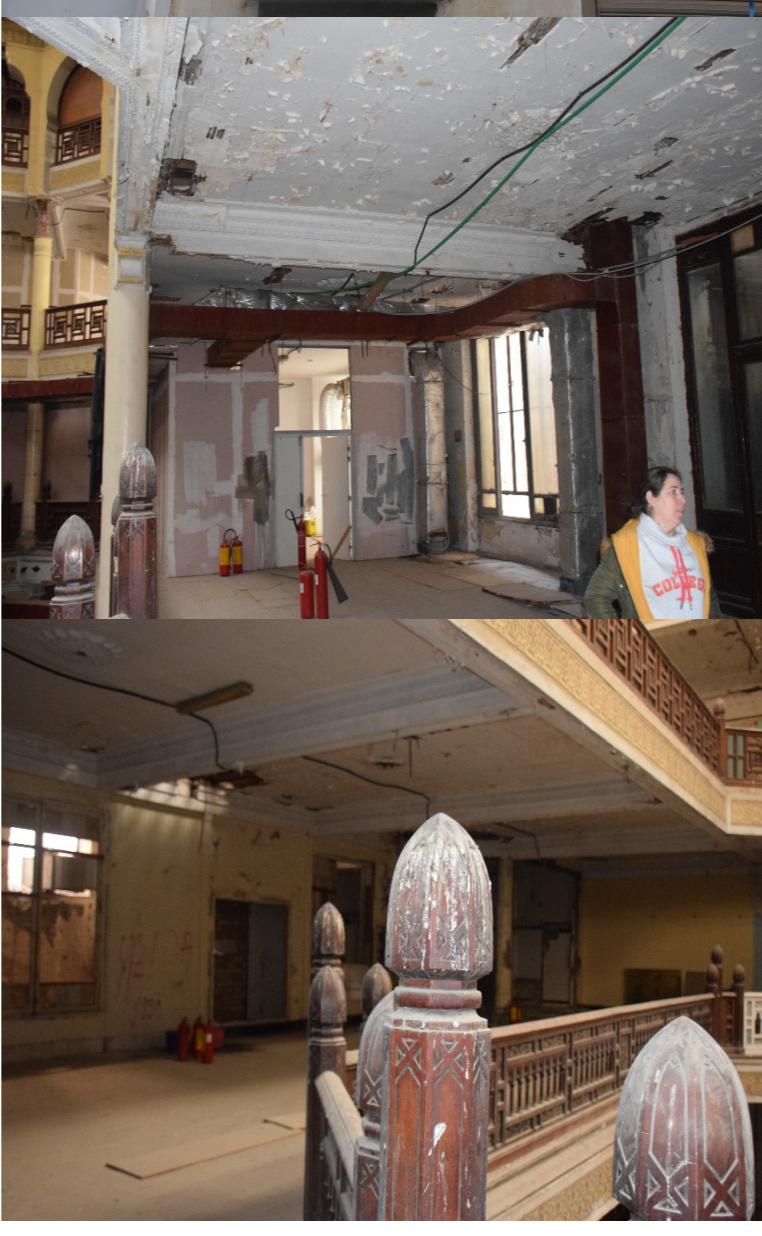
Localisation : R+1

<p>1 Modifications inappropriées</p> <p>L'escalier d'origine a été déplacé et remplacé par un escalier métallique massif. Des cloisons en plaques de plâtre ont été ajoutées pour créer une galerie d'exposition. L'ensemble des éléments architecturaux (boiseries, colonnes, murs, moulures, fresques) a été recouvert de peinture blanche. Pose de barreaudages métalliques et Ajout de sanitaires. Partie de la fresque de l'escalier secondaire manquante.</p> <p>2 dégradations des revêtements muraux et de sol</p> <p>Effondrement partiel du plancher non restauré. Superposition d'une chape en ciment sur les carreaux d'origine. Pose d'un parquet couvrant le sol d'origine dans la zone restaurée. Murs détériorés par l'humidité, recouverts d'un enduit en ciment sur leur partie supérieure.</p> <p>3 éléments décoratifs altérés</p> <p>Boiseries abîmées par l'humidité et couvertes d'essais de peinture. Détérioration partielle des moulures et chapiteaux de colonnes, sans impact structurel.</p>

<p>1 l'humidité et infiltration des eaux : Ces dégradations sont principalement causées par l'humidité et les infiltrations d'eau. L'eau favorise l'écaillage des peintures, l'apparition d'efflorescences (dépôts blanchâtres), et détériore les décors en gypserie .</p> <p>2 l'utilisation de matériaux inadaptés : (ex. : ciment brut), entraînant fissures, éclatements et affaissements.</p> <p>3 mauvaise étanchéité : entraînant le décollement des finitions, la formation de moisissures et la fragilisation des matériaux.</p> <p>Solutions Envisagées</p> <p>mise en hors d'eau : Identifier les sources d'infiltration et réparer les défauts d'étanchéité (toiture, murs, sols) .</p> <p>traitement anti-humidité : Mettre en œuvre un traitement préventif contre les remontées capillaires et assurer une bonne ventilation en plus de Traiter les matériaux contaminés et appliquer des enduits hydrofuges</p> <p>dépose des apport inadéquat : Réaliser un diagnostic structurel avant toute intervention. Revoir les percements et ajouts selon les normes (plans, autorisations). Consolider les structures affectées par des renforcements adaptés (ossatures métalliques, résines, etc.).</p> <p>nettoyage par hydro gommages Nettoyer à sec ou par micro-gommage les menuiseries et moulures.</p> <p>Restaurer les parties manquantes avec des matériaux similaires, en respectant les techniques traditionnelles.</p> <p>Mise en œuvre d'un plan d'entretien régulier, incluant inspection et retouches de protection.</p>
