Master professionnel en réhabilitation du patrimoine bâti

**Projet de Réhabilitation du Musé MAMA
Ex Galeries de France**

III. Section 02 : Diagnostic Etat de conservation du bien immobilier

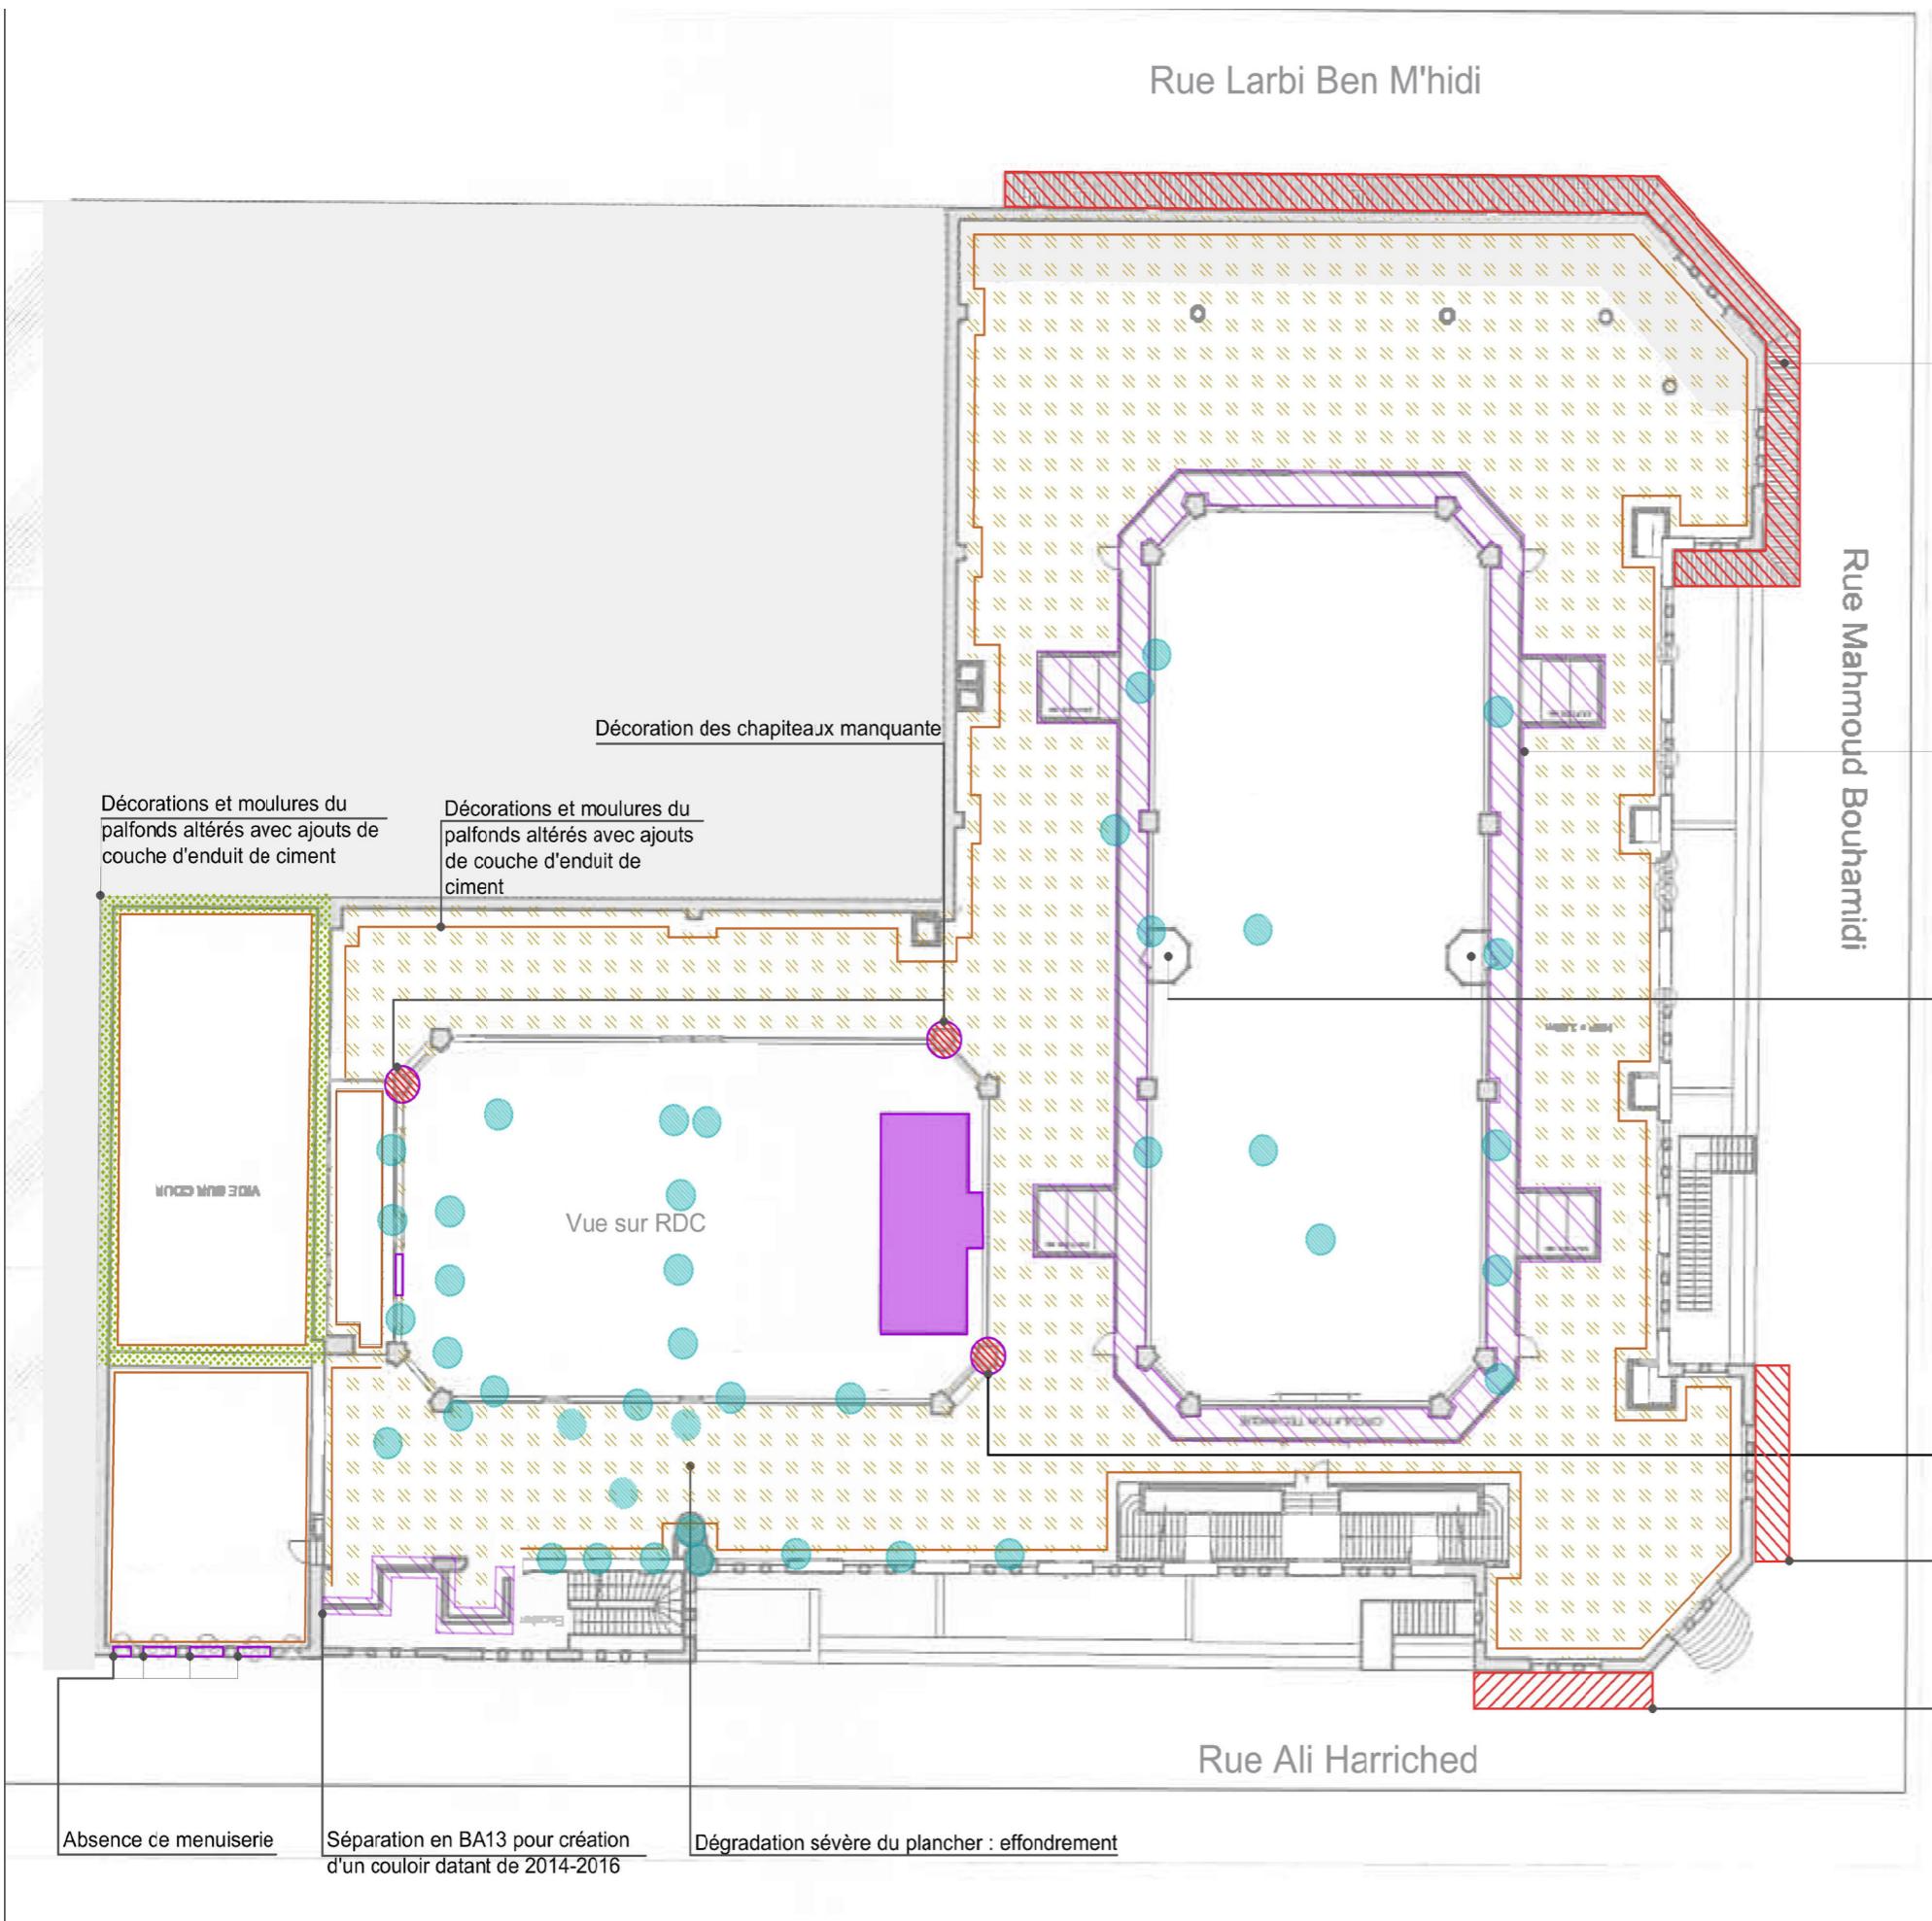
Repérage des dommages	Illustration	Description des dommages
		<p>1.Modifications inappropriées : intégration d'un escalier métallique volumineux sans cohérence avec l'existant</p> <p>2Altération du revêtement de sol : Ajout de cloisons intérieures en plaques de plâtre (BA13) pour transformer l'espace en galerie d'exposition</p> <p>3Dégradation des enduits muraux : Murs fortement dégradés par l'humidité et l'eau, avec application inappropriée d'un enduit cimentaire sur la partie haute des murs périphériques.</p> <p>4Détérioration des éléments décoratifs dans la zone non restaurée : Retrait des auvents de l'entrée secondaire à l'angle du bâtiment. Dégradation avancée de la menuiserie et de la ferronnerie sur la façade de la Rue Ali Harriced. Menuiseries exposées à l'humidité, avec essais non concluants de peinture blanche sur la façade principale. Érosion partielle des moulures et des chapiteaux de colonnes sans impact structurel.</p>

Localisation : R+3		<h3>Causes et Origines</h3> <p>Volonté d'adapter le bâtiment à de nouveaux usages (ex. : galerie d'exposition) sans respect du bâti existant.</p> <p>Manque d'entretien ou surcharge ponctuelle du plancher.</p> <p>Vieillissement des matériaux sans remplacement ni renforcement.</p> <p>Présence prolongée d'humidité due à des infiltrations ou une mauvaise ventilation.</p> <p>Exposition directe aux intempéries sans protection adéquate.</p> <p>Infiltrations d'eau fragilisant la structure porteuse</p>
		<h3>Solutions Envisagées</h3> <p>mise en hors d'eau : Identifier les sources d'infiltration et réparer les défauts d'étanchéité (toiture, murs, sols)</p> <p>traitement anti-humidité: Mettre en œuvre un traitement préventif contre les remontées capillaires et assurer une bonne ventilation en plus de Traiter les matériaux contaminés et appliquer des enduits hydrofuges</p> <p>Restitution des décors dégradés : Traiter la menuiserie et la ferronnerie contre l'humidité. en plus Reconstituer les auvents et éléments manquants d'après documentation historique</p> <p>Restaurer les moulures et chapiteaux avec des techniques artisanales.</p> <p>Mise en œuvre d'un plan d'entretien régulier, incluant inspection et retouches de protection.</p>

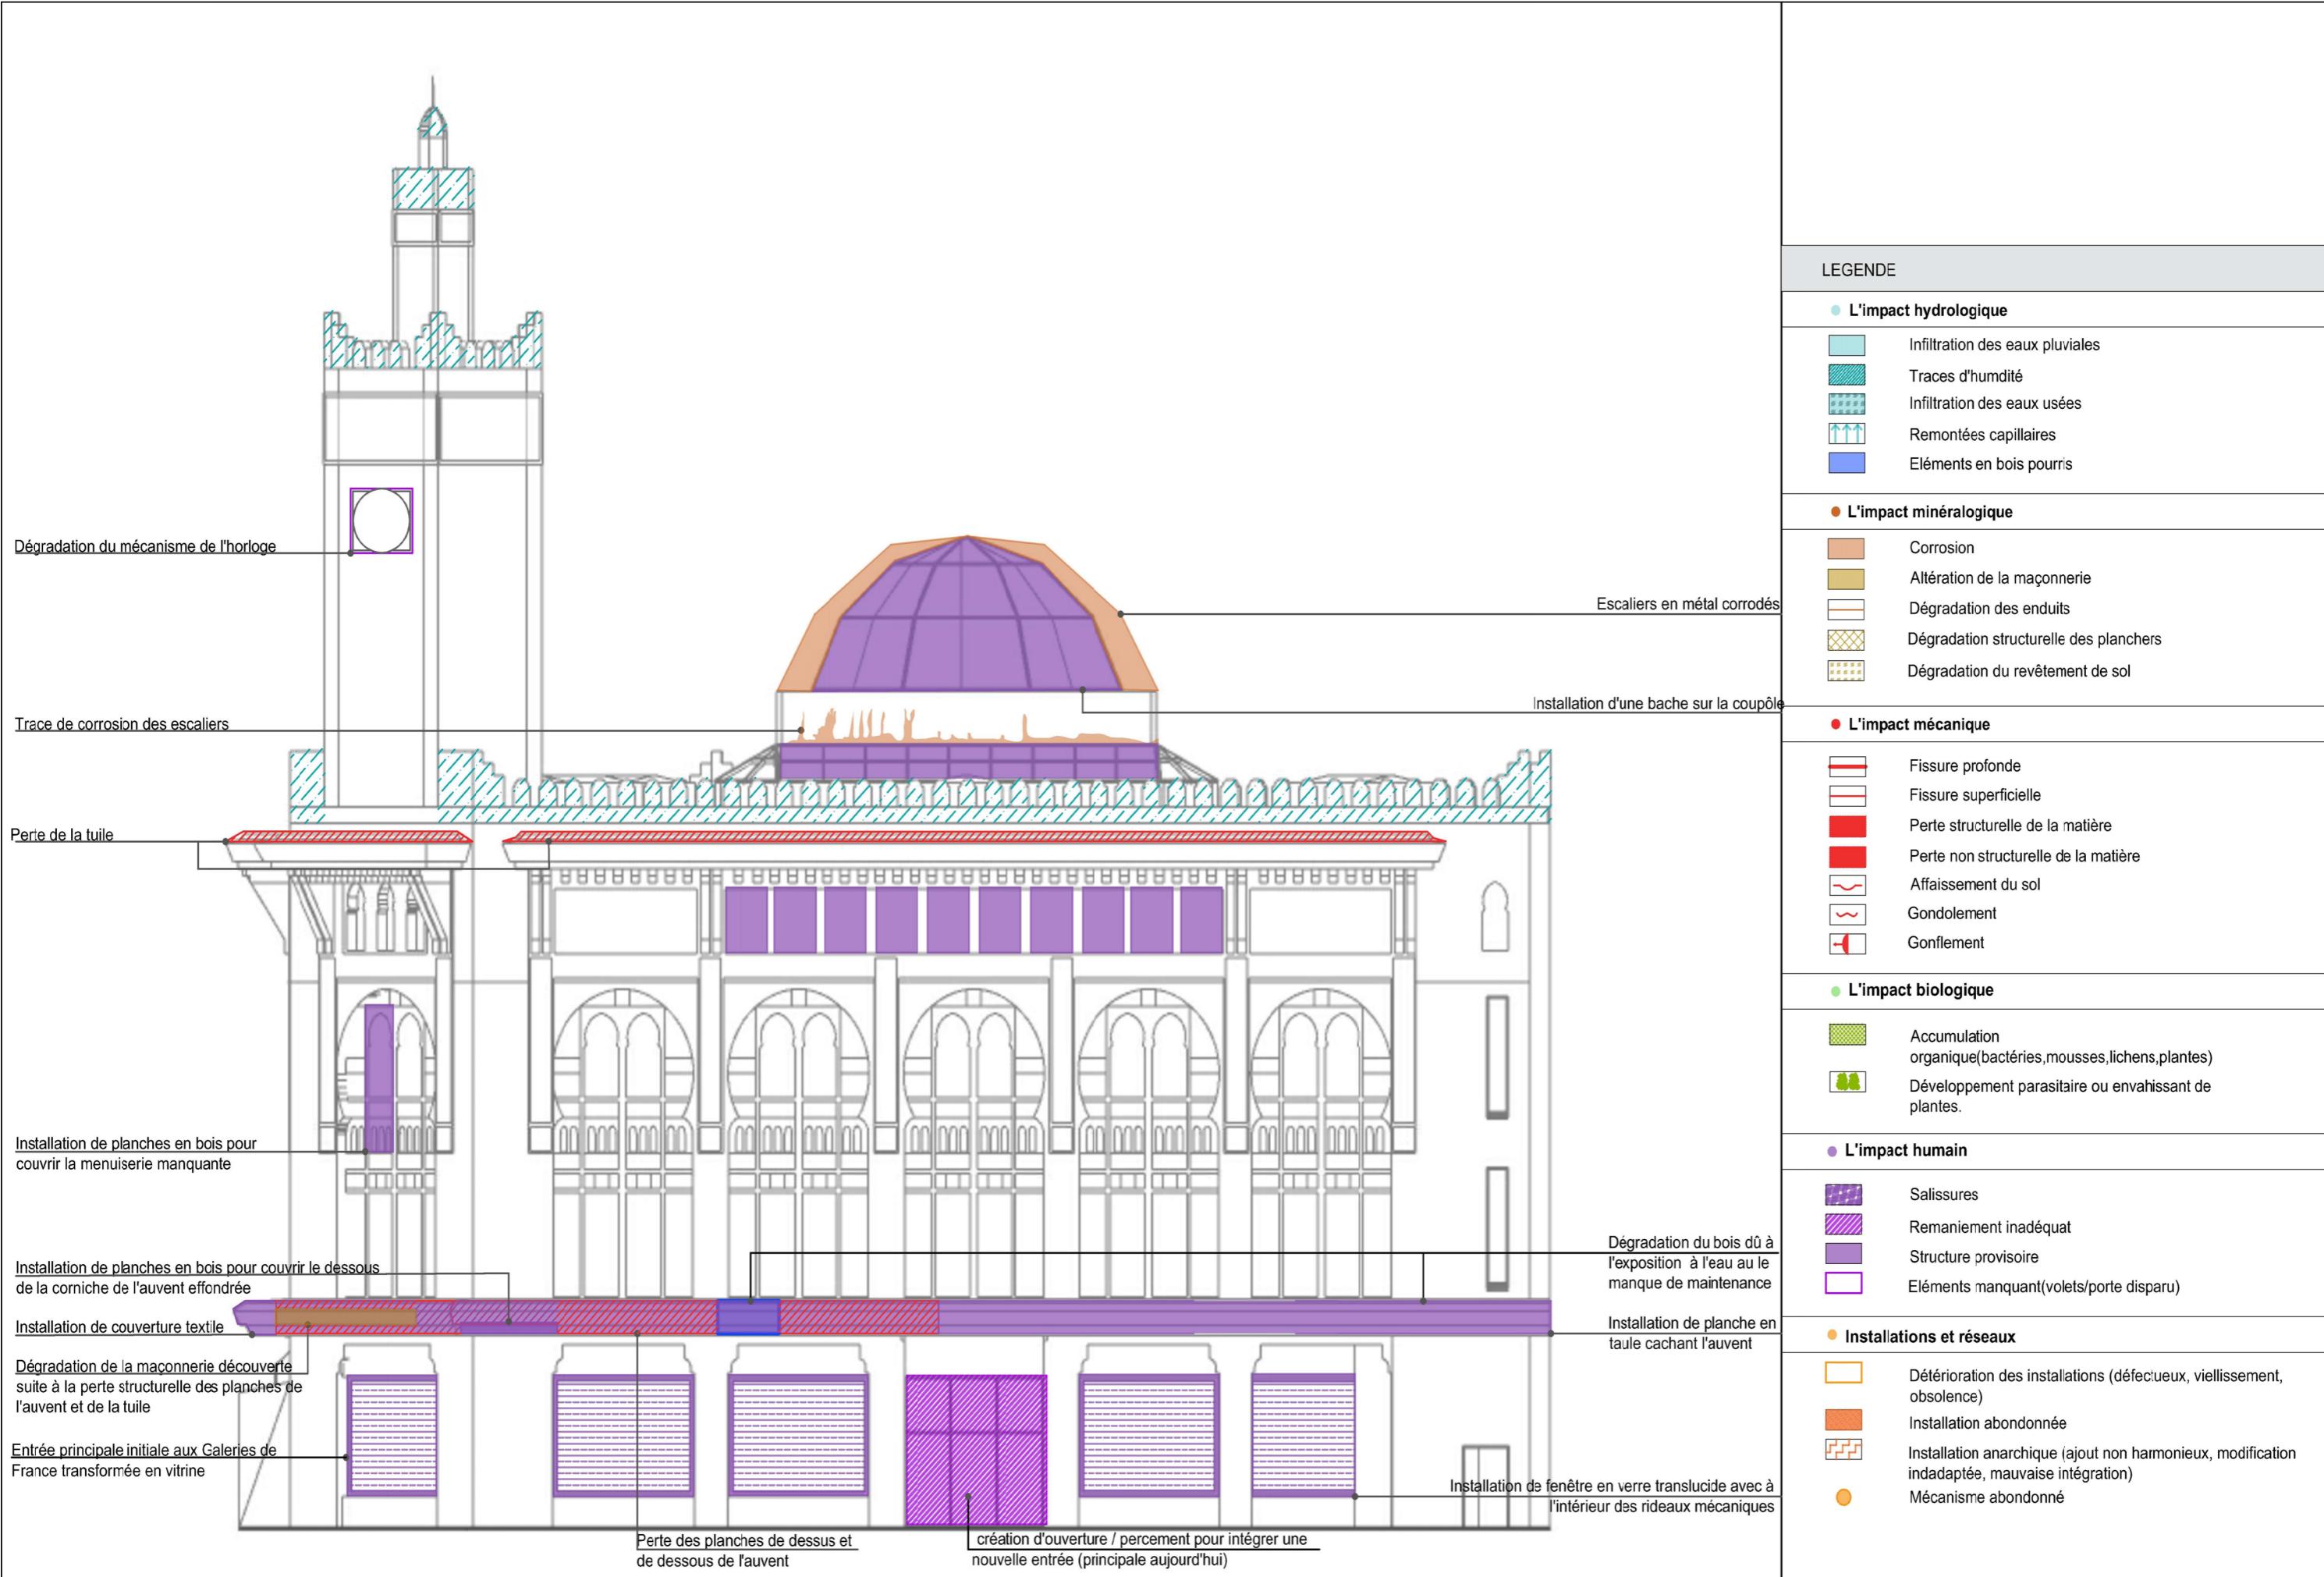
Repérage des dommages	Illustration	Description des dommages
		<p>1 .Remaniements inadéquats : - Transformation de l'entrée principale en vitrine. - Ouverture d'un nouvel accès au milieu de la façade donnant sur la Rue Larbi Ben Mhidi. - Installation suspendues de plaques cachant la mosaïque des 'Galeries de France'.- Installation de fenêtre en verre translucide avec à l'intérieur des rideaux mécaniques.- Installation d'éléments en tôle pour chacher l'auvent.- Installation de bâche au-dessus des trois coupoles. - Installation de planches en bois pour couvrir l'absence d'élément de menuiserie des fenêtres d'angle du Minaret.</p>
Localisation : façade Est-principale-		Causes et Origines
		<ul style="list-style-type: none"> - travaux non étudié préalablement . - Intervention non conforme
		Solutions Envisagées <ol style="list-style-type: none"> 1 Restituer l'entrée principale d'origine : Démonter la vitrine actuelle et restaurer l'accès d'origine en respectant les matériaux et formes initiales. 2 Reboucher l'ouverture sur la façade : Supprimer l'accès ajouté et reconstituer la maçonnerie selon les techniques traditionnelles et l'esthétique de la façade. 3 Retirer les plaques masquant la mosaïque : Libérer les mosaïques des 'Galeries de France' et engager une restauration minutieuse si elles ont été altérées. 4 Remplacer les fenêtres en verre translucide : Installer des menuiseries fidèles aux éléments d'origine, avec vitrages clairs ou traditionnels, en supprimant les rideaux mécaniques. 5 Démonter les éléments en tôle : Retirer les caches inesthétiques et restaurer l'auvent en utilisant des matériaux nobles compatibles (bois, pierre, métal ouvragé...). 6 Enlever les bâches des coupoles : Procéder à une restauration des coupoles avec étanchéité adaptée, tout en respectant leur volumétrie et matériaux d'origine. 7 Reconstituer les fenêtres du minaret : Refaire la menuiserie manquante avec un dessin traditionnel, en bois ou métal selon le cas, pour rendre l'unité au volume

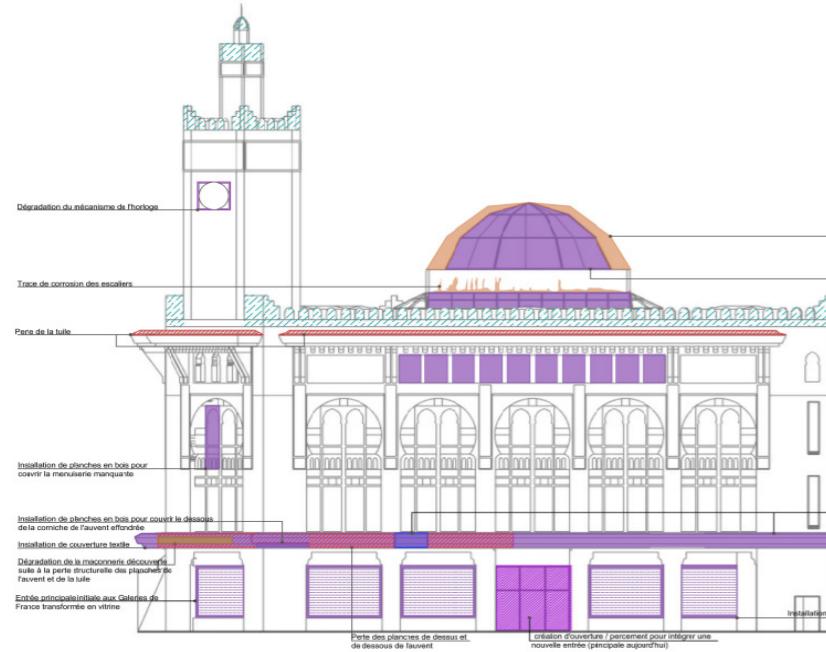
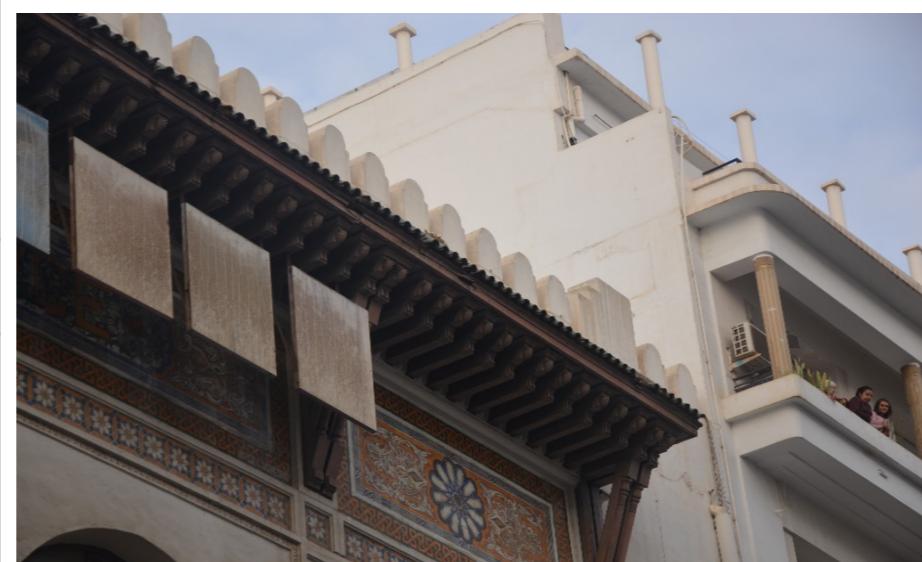
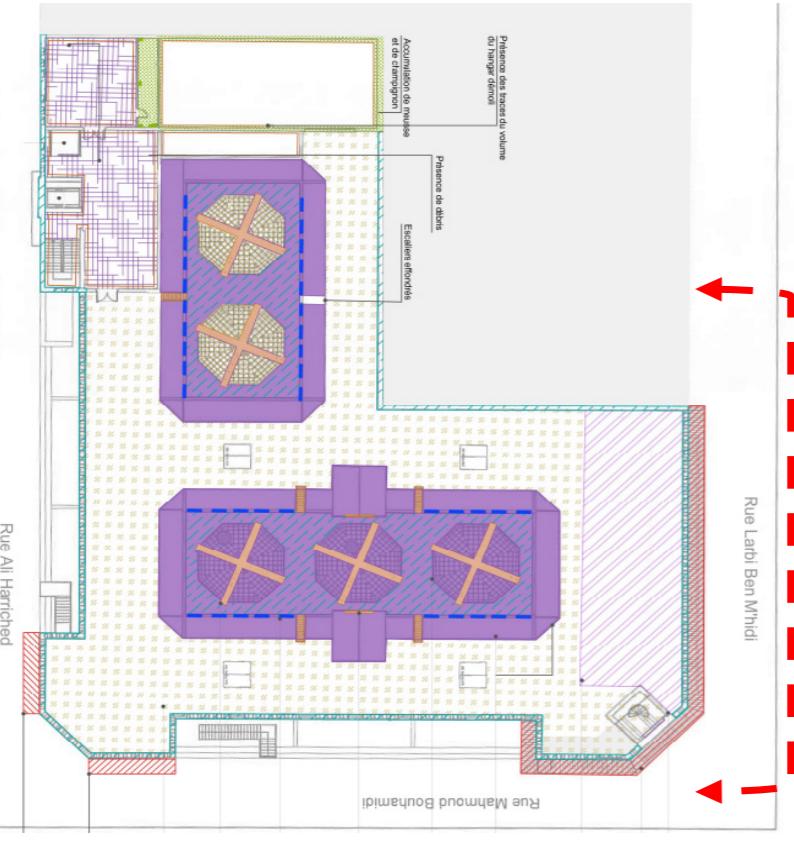
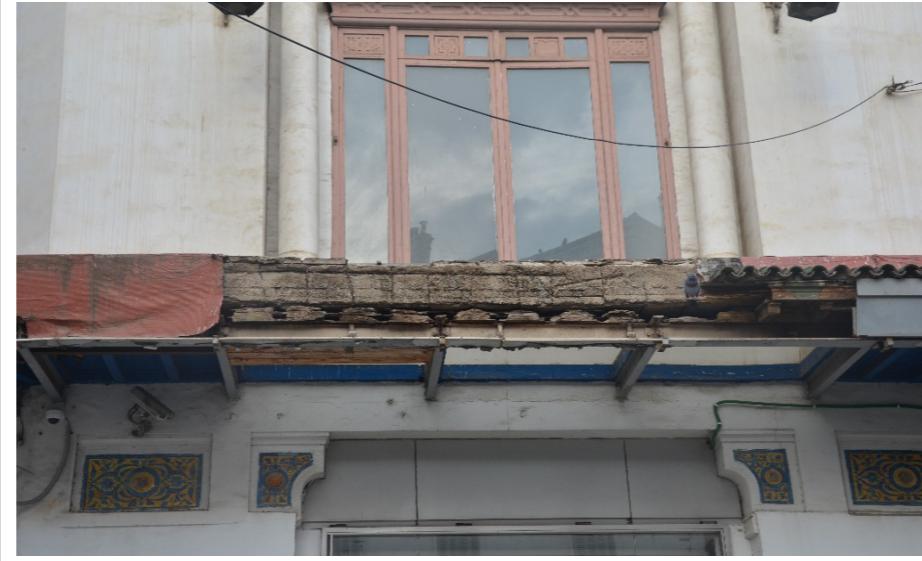
Repérage des dommages	Illustration	Description des dommages
Localisation : façade Est-principale-

<p>2. Dégradation et corrosion de l'ensemble de la menuiserie et ferronnerie (portes, fenêtres, escaliers d'accès).</p> <p>3. Perte non structurelle de la matière : perte de la tuile des auvents.</p> <p>4. Dégradation de la maçonnerie - Dégradation de la maçonnerie exposée après perte des éléments en bois des auvents.</p> <p>5. Présence de trace d'humidité au niveau supérieur de toutes les élévations.</p> <p>6. Dégradation des enduits et peintures murale.</p> <p>7. Présence de salissures et de débrus au niveau des espaces intermédiaire.</p>

<h3 data-bbox="2366 1044 2779 1089">Causes et Origines</h3> <p>exposition prolongé à l'humidité, à l'air et à la pollution, favorisant l'oxydation des métaux .</p> <p>infiltration et stagnations des eaux .</p> <p>Vieillissement des matériaux .</p> <p>Manque d'entretien régulier</p>

<h3 data-bbox="2334 1650 2810 1695">Solutions Envisagées</h3> <ul style="list-style-type: none"> -Rejointoient des maçonneries, remplacement des éléments trop endommagés. -Traitement préventif contre l'humidité -restauration des éléments corrodés avec traitement antirouille et application de peinture protectrice -élimination des sources d'infiltration, drainage périphérique, application d'un traitement hydrofuge sur les façades -Dépose des enduits écaillés, réparation du support, application d'un nouvel enduit respirant et d'une peinture adaptée en finition mise en place d'un entretien périodique et de systèmes anti-poussière

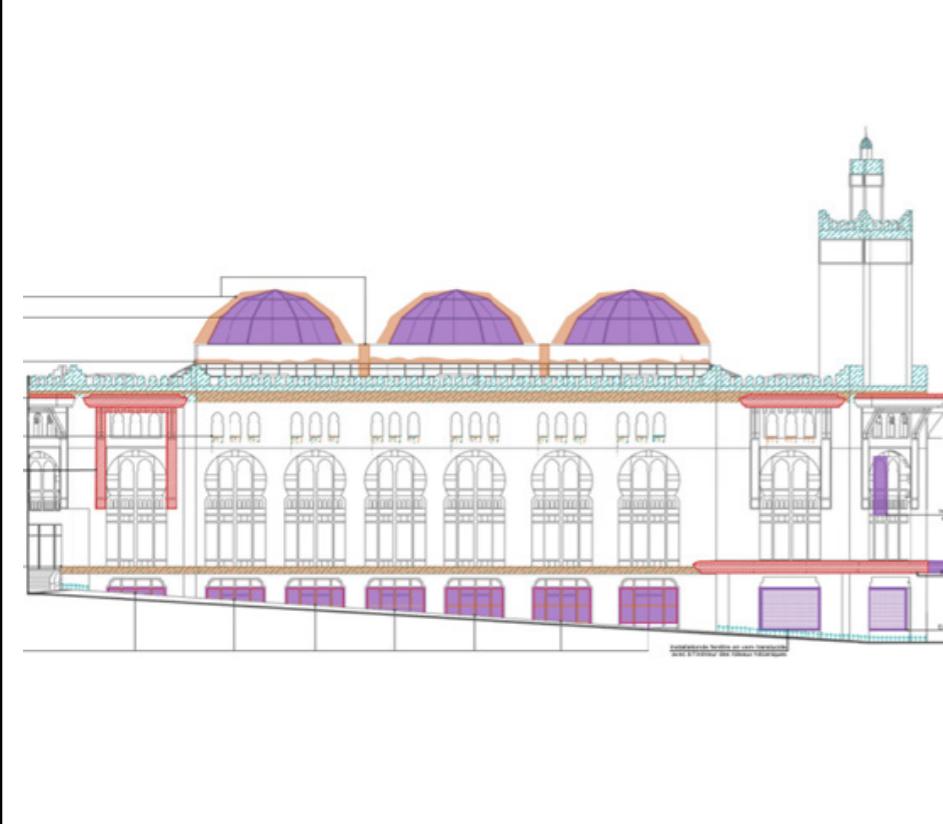
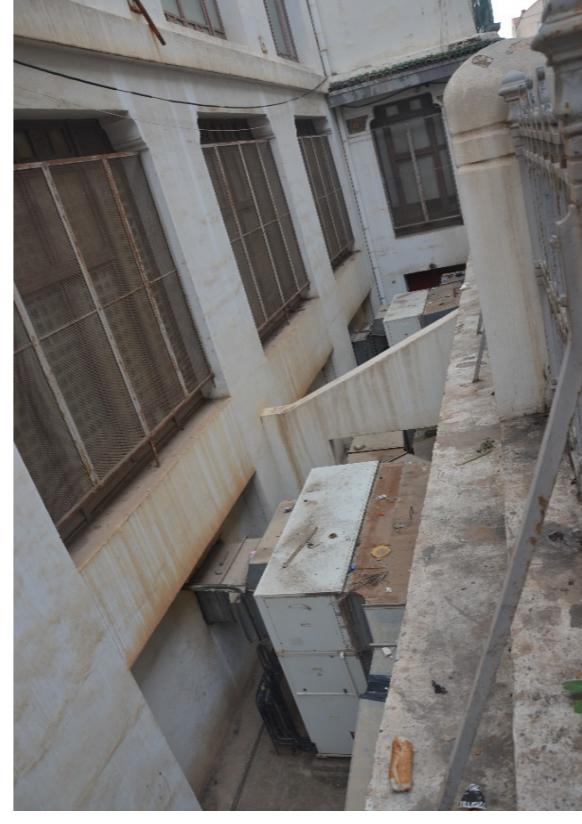
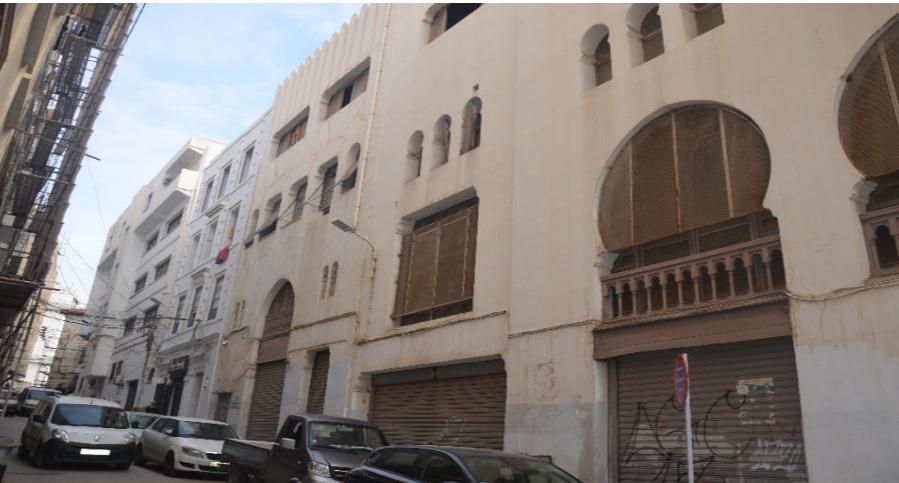
<p>Localisation : Façade sud sans rampe</p>		<p>vétusté du matériau.</p> <p>Exposition directe aux intempéries</p> <p>Intervention non conforme.</p> <p>dégradation de l'étanchéité</p> <p>Manque d'entretien régulier.</p>

<p>1.apport inadéquat condamnation de l'entrée initiale à l'angle du minaret et installation d'une vitrine. - Installation d'éléments en taule pour chacher l'auvent. PARTIE 01 •</p> <p>2.Dégradation et corrosion de l'ensemble de la menuiserie et feronnerie (portes, fenêtres, escaliers d'accès).</p> <p>3.Perte non structurelle de la matière : perte de la tuile des auvents. État de Conservation</p> <p>4.Dégradation de la maçonnerie - Dégradation de la maçonnerie exposée après perte des éléments en bois des auvents.</p> <p>5.Présence de trace d'humidité : au niveau supérieur de toutes les élévations. - Présence d'accumulation organique et de remontées capillaire avec traces d'humidité et de corrosion au niveau des ouvertures, et sous la rampe.</p> <p>6.Dégradation des enduits et peinture murale.</p> <p>7.Présence de salissures et de débrus au niveau des espaces intermédiaire.</p>

<p>Solutions Envisagées</p> <p>Restaurer l'entrée initiale pour rétablir la cohérence architecturale et fonctionnelle. Démonter la vitrine inappropriée.</p> <p>Retirer les éléments en tôle, réhabiliter les auvents en bois selon leur configuration d'origine pour assurer ventilation et écoulement de l'eau.</p> <p>Assurer un bon drainage, appliquer des traitements contre les remontées capillaires, ventiler les espaces, poser un dispositif de coupure capillaire si nécessaire</p> <p>Dépose des zones abîmées, application d'un nouvel enduit respirant et d'une peinture adaptée au support ancien.</p> <p>Reprise des maçonneries endommagées avec des matériaux compatibles, reconstitution partielle des éléments protecteurs disparus (auvents en bois)</p> <p>Nettoyage, traitement antirouille, remplacement des éléments irrécupérables par des copies conformes en matériaux durables.</p> <p>Nettoyage en profondeur, mise en place d'un plan d'entretien régulier pour prévenir l'accumulation de déchets.</p>

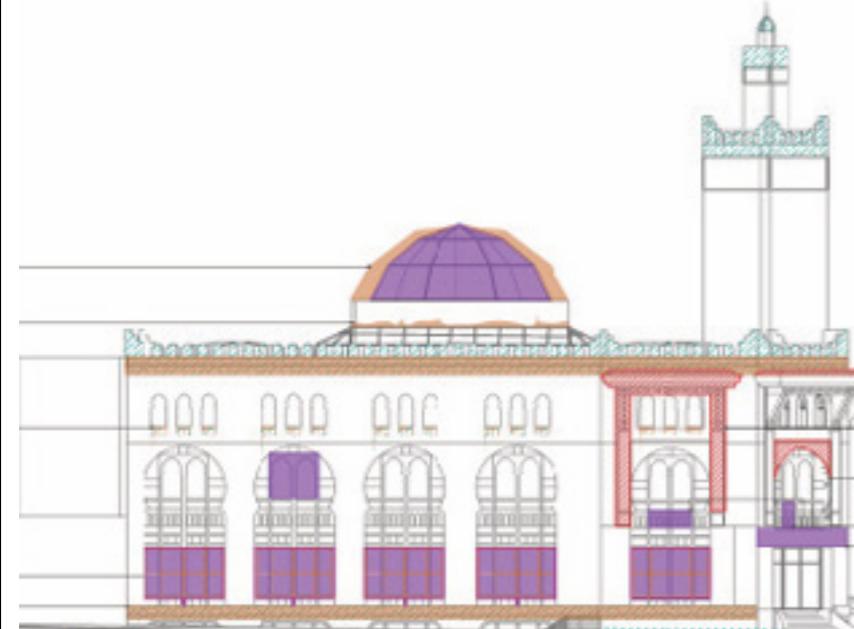
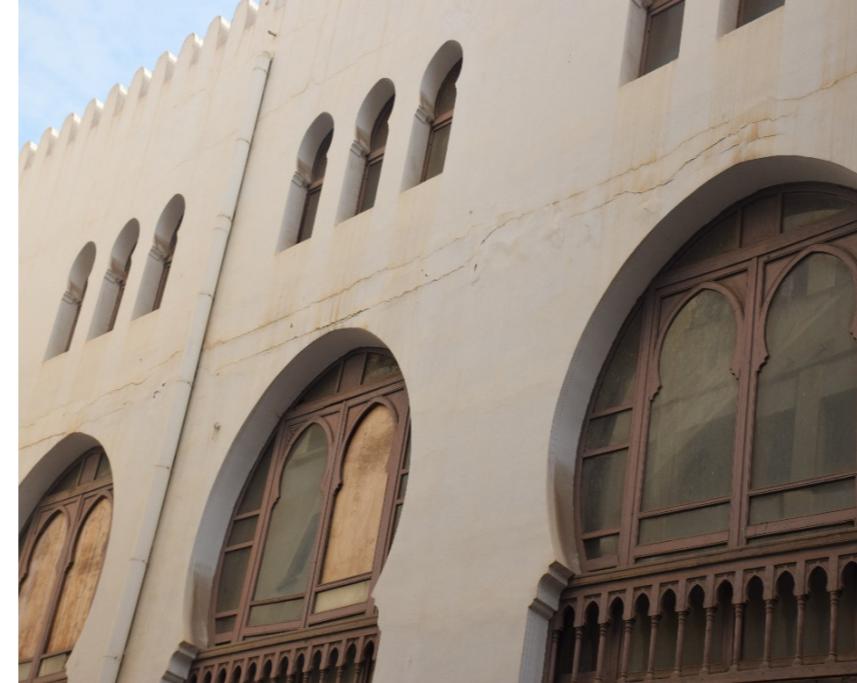
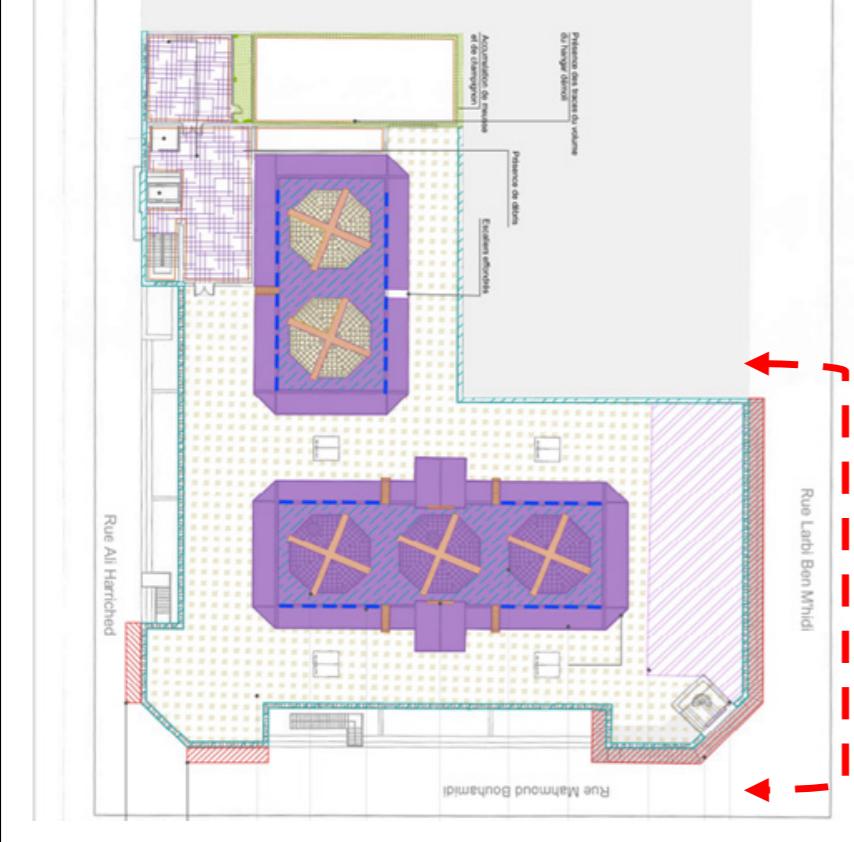
<p>1 apport inadéquat</p> <ul style="list-style-type: none"> suppression des auvents d'angle de l'entrée initialement secondaire à l'arrière de l'édifice. Création d'une ouverture pour le local sonelgaz. - Installation de planches en bois pour couvrir les éléments de menuiserie manquants des ouvertures. Installation d'une plaque de signalétique au dessus de l'entrée initialement secondaire portant le nom du musée MAMA. Installation d'une bâche au dessus des trois coupoles. Installation de rideaux métalliques sur l'ensemble des ouvertures au niveau de la rue d'Ali Harrched. Installation de bardage métallique à l'extérieur des ouvertures de l'étage et du sous sol (éléments corrodés par le temps suite aux exposition aux eaux pluviales et au manque de maintenance créant des traces de corrosion et d'humidité).
<p>Localisation : Façade ouest sans rampe</p>

<p>Causes et Origines</p> <ul style="list-style-type: none"> travaux non étudié préalablement . Intervention non conforme

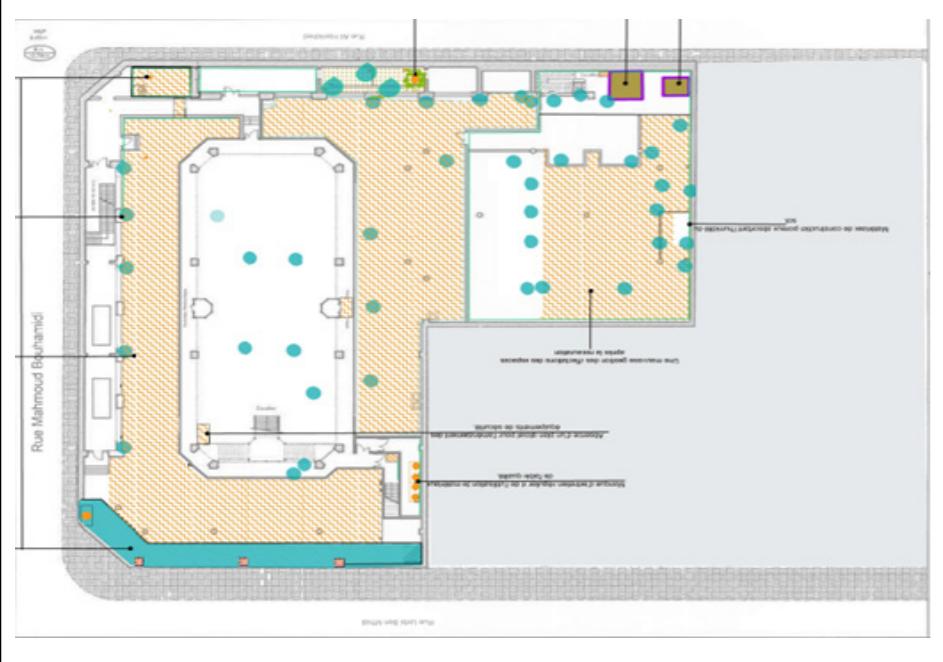
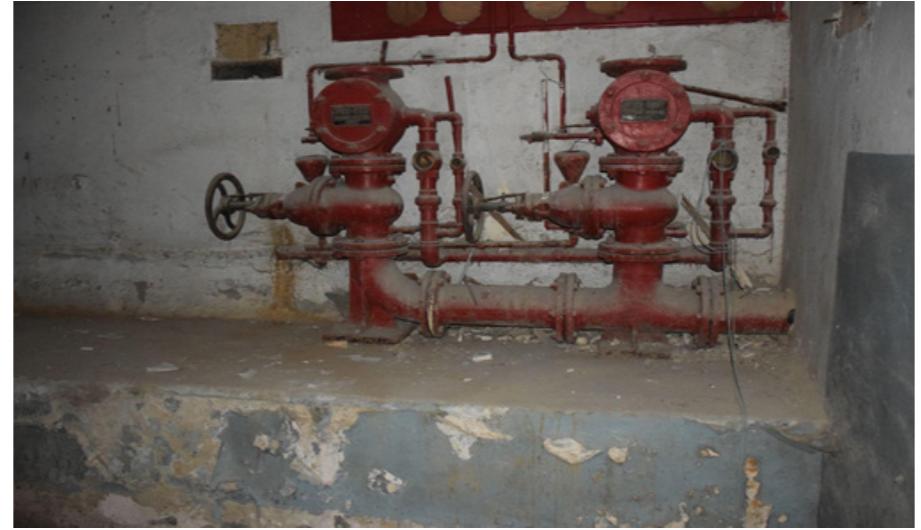
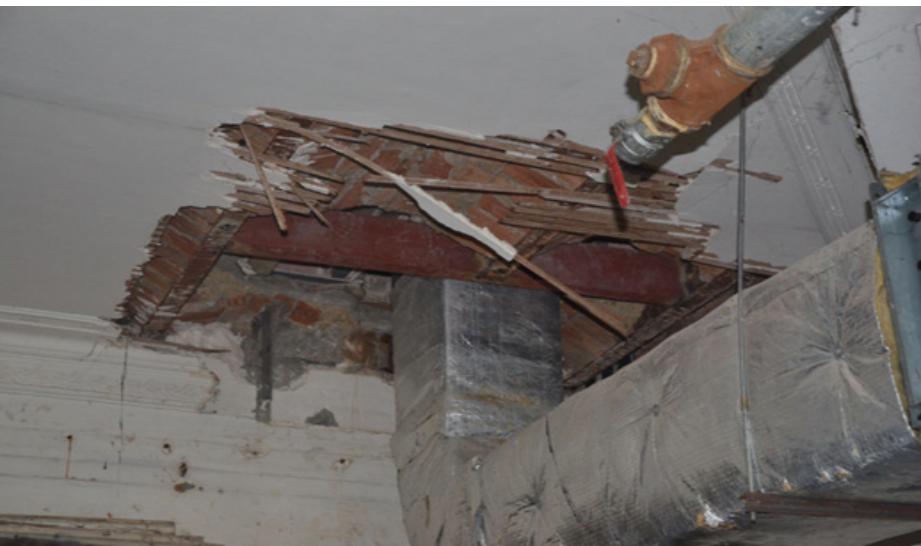
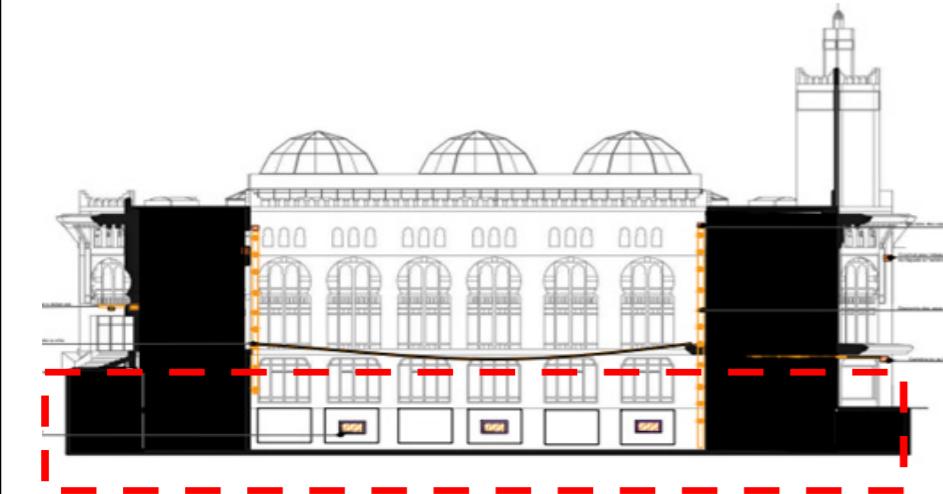
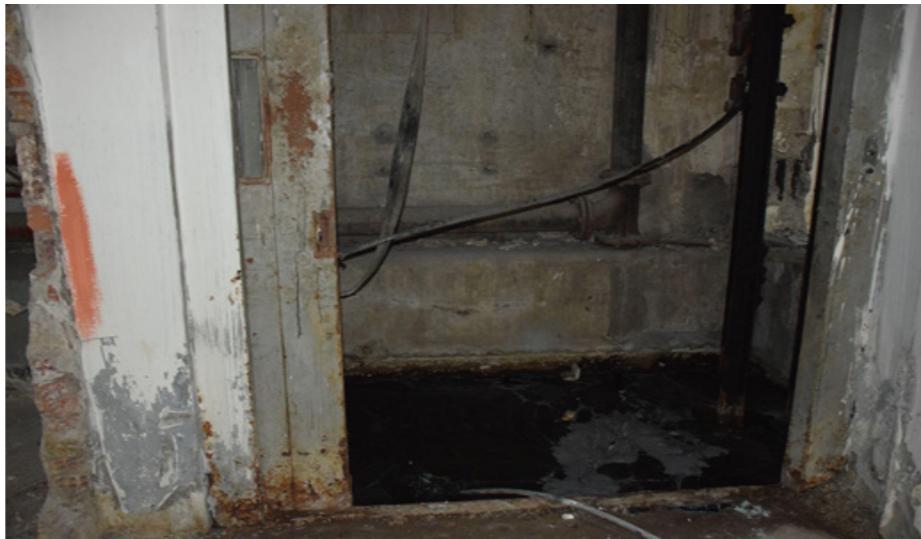
Localisation : sous-sol

<ul style="list-style-type: none"> 1. Dégradation des Équipements de Drainage et d'Assainissement: Dégradation et vieillissement des siphons de sol avec présence de mousse ou végétation.-Dégradation et vieillissement de la trappe du réservoir d'eau, accompagnés de prolifération végétale sur la dalle.- Dégradation et vieillissement des regards.- Corrosion et vieillissement des conduites d'assainissement. 2. Problèmes de Circulation et Installation des Réseaux État de Conservation:-Remaniement incohérent et percement du faux-plafond pour l'installation de gaines de climatisation.- Passage anarchique des câbles et du réseau électrique.- L'espace inutilisé et la circulation entravée par le passage des gaines de climatisation.- Installation anarchique et inesthétique des réseaux divers. 3. Problèmes d'Étanchéité et Stagnation d'Eau: Stagnation des eaux au niveau des vides d'ascenseur en raison de défauts d'étanchéité. 4. Dégradation des Systèmes de Sécurité: Dégradation et abandon du système d'extinction incendie.

<h3>Causes et Origines</h3> <p>Défaut ou absence de membranes d'étanchéité dans les zones sensibles comme les vides techniques.</p> <p>Mauvais drainage ou pentes inversées empêchant l'évacuation de l'eau.</p> <p>Infiltration due à la dégradation des joints ou fissures non traitées.</p> <p>Abandon des systèmes après mise en place initiale sans maintenance périodique.</p> <p>Mauvaise gestion des espaces techniques, avec des réseaux non intégrés dès la conception</p> <p>Défaillance des dispositifs par manque d'inspection</p> <p>Matériaux inadaptés à long terme ou exposés aux intempéries.</p> <p>Absence de nettoyage ou d'entretien des regards et conduites d'eaux usées.</p>

<h3>Solutions Envisagées</h3> <p>Remplacement des siphons et regards dégradés par des modèles en matériaux résistants à la corrosion.</p> <p>Nettoyage régulier des conduites et traitement anti-végétatif sur les zones affectées.</p> <p>Mise en place d'un plan de maintenance préventive des réseaux.</p> <p>Réhabilitation des trappes et joints d'étanchéité autour des réservoirs</p> <p>Suppression des gaines mal positionnées pour libérer les circulations.</p> <p>Application de membranes d'étanchéité au niveau des vides d'ascenseur.</p> <p>Création de pentes d'évacuation et de systèmes de drainage actifs</p> <p>Réhabilitation complète du système d'extinction (remplacement ou remise en état).</p> <p>Installation de détecteurs et panneaux de commande conformes aux normes.</p>

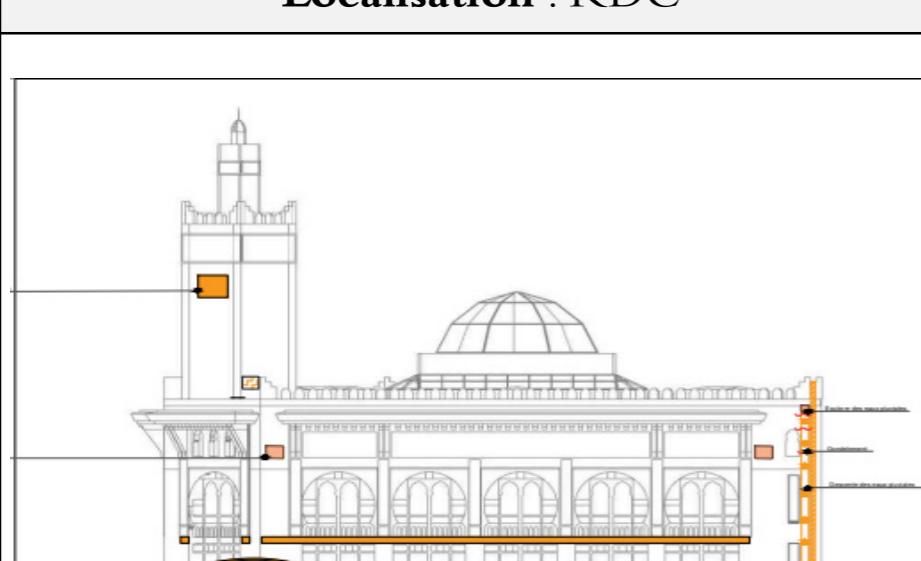
Repérage des dommages	Illustration	Description des dommages
Localisation : RDC		<ul style="list-style-type: none"> 1. Dégradation des Équipements de Drainage et d'Assainissement: Dégradation et vieillissement des siphons de sol avec présence de mousse ou végétation.-Dégradation et vieillissement de la trappe du réservoir d'eau, accompagnés de prolifération végétale sur la dalle.-Dégradation et vieillissement des regards.- Corrosion et vieillissement des conduites d'assainissement. 2. Problèmes de Circulation et Installation des Réseaux État de Conservation:-Remaniement incohérent et percement du faux-plafond pour l'installation de gaines de climatisation.- Passage anarchique des câbles et du réseau électrique.- L'espace inutilisé et la circulation entravée par le passage des gaines de climatisation.- Installation anarchique et inesthétique des réseaux divers. 3. Problèmes d'Étanchéité et Stagnation d'Eau: Stagnation des eaux au niveau des vides d'ascenseur en raison de défauts d'étanchéité. 4. Dégradation des Systèmes de Sécurité: Dégradation et abandon du système d'extinction incendie.

<p>Causes et Origines</p> <p>Défaut ou absence de membranes d'étanchéité dans les zones sensibles comme les vides techniques.</p> <p>Mauvais drainage ou pentes inversées empêchant l'évacuation de l'eau.</p> <p>Infiltration due à la dégradation des joints ou fissures non traitées.</p> <p>Abandon des systèmes après mise en place initiale sans maintenance périodique.</p> <p>Mauvaise gestion des espaces techniques, avec des réseaux non intégrés dès la conception</p> <p>Défaillance des dispositifs par manque d'inspection</p> <p>Matériaux inadaptés à long terme ou exposés aux intempéries.</p> <p>Absence de nettoyage ou d'entretien des regards et conduites d'eaux usées.</p>

<p>Solutions Envisagées</p> <p>Remplacement des siphons et regards dégradés par des modèles en matériaux résistants à la corrosion.</p> <p>Nettoyage régulier des conduites et traitement anti-végétatif sur les zones affectées.</p> <p>Mise en place d'un plan de maintenance préventive des réseaux.</p> <p>Réhabilitation des trappes et joints d'étanchéité autour des réservoirs</p> <p>Suppression des gaines mal positionnées pour libérer les circulations.</p> <p>Application de membranes d'étanchéité au niveau des vides d'ascenseur.</p> <p>Création de pentes d'évacuation et de systèmes de drainage actifs</p> <p>Réhabilitation complète du système d'extinction (remplacement ou remise en état).</p> <p>Installation de détecteurs et panneaux de commande conformes aux normes.</p>
