Master professionnel en réhabilitation du patrimoine bâti

**Projet de Réhabilitation du Musé MAMA
Ex Galeries de France**

III. Section 02 : Diagnostic Etat de conservation du bien immobilier

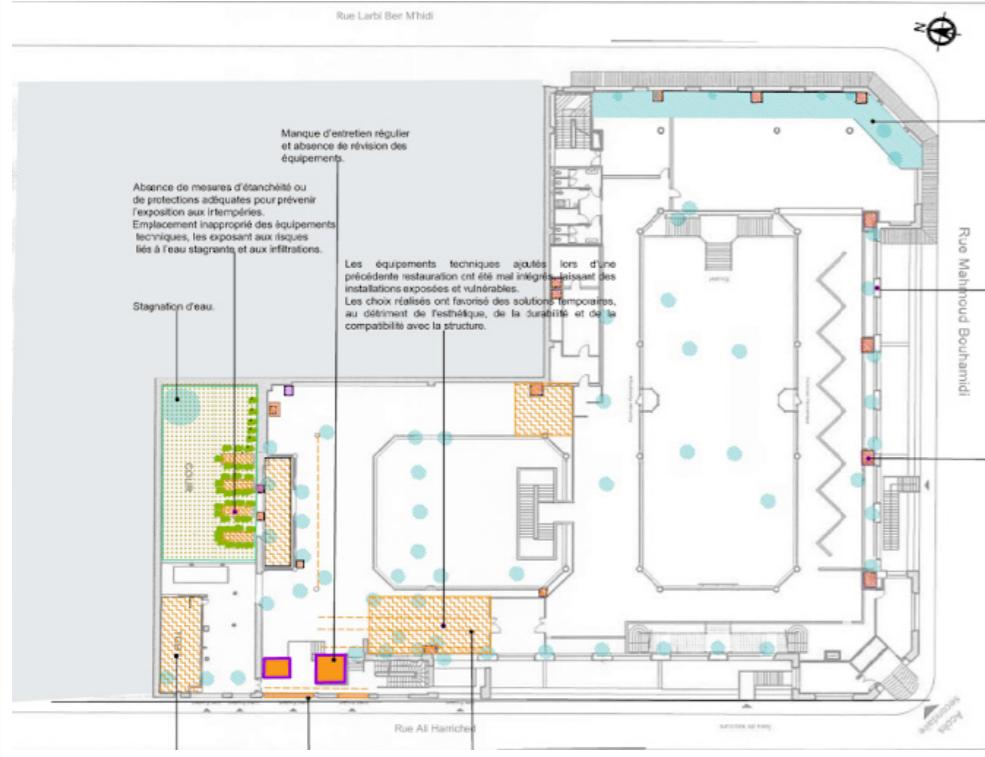
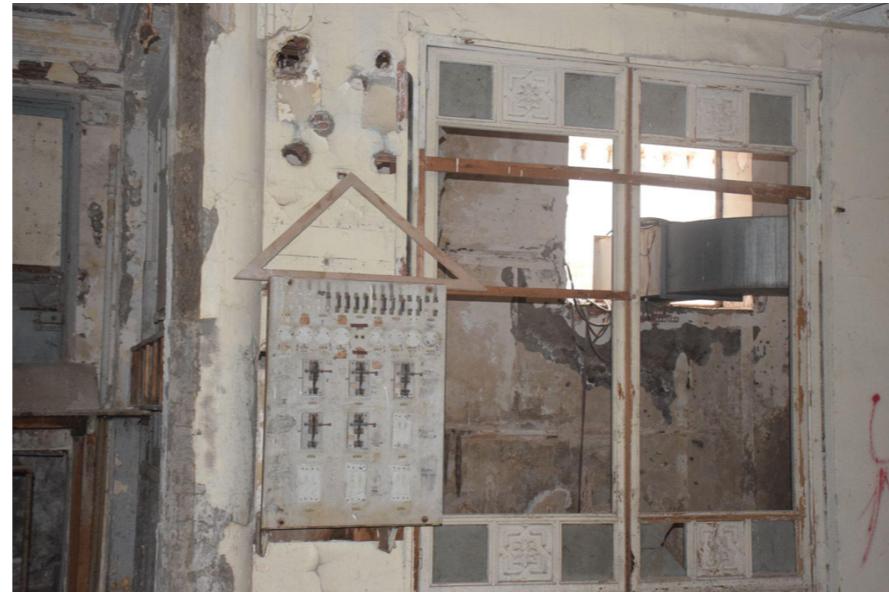
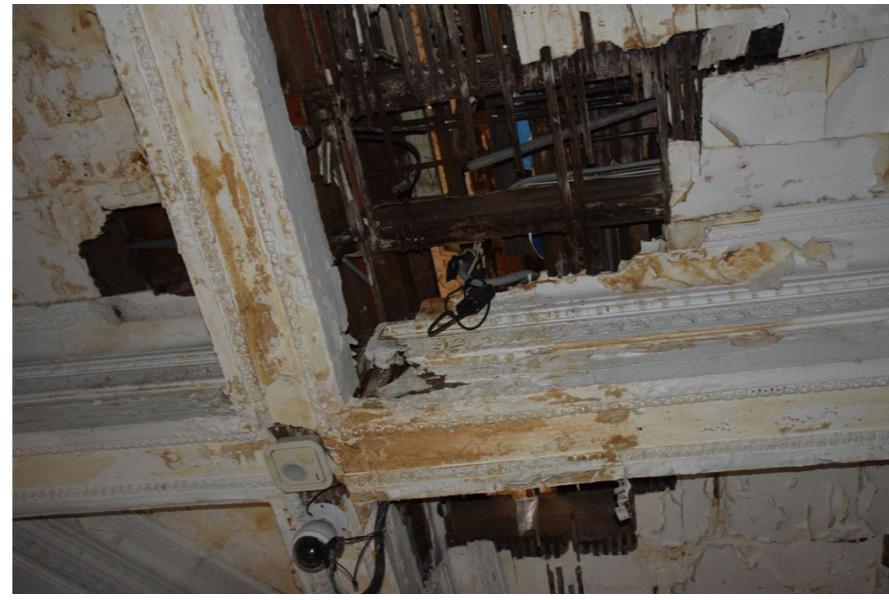
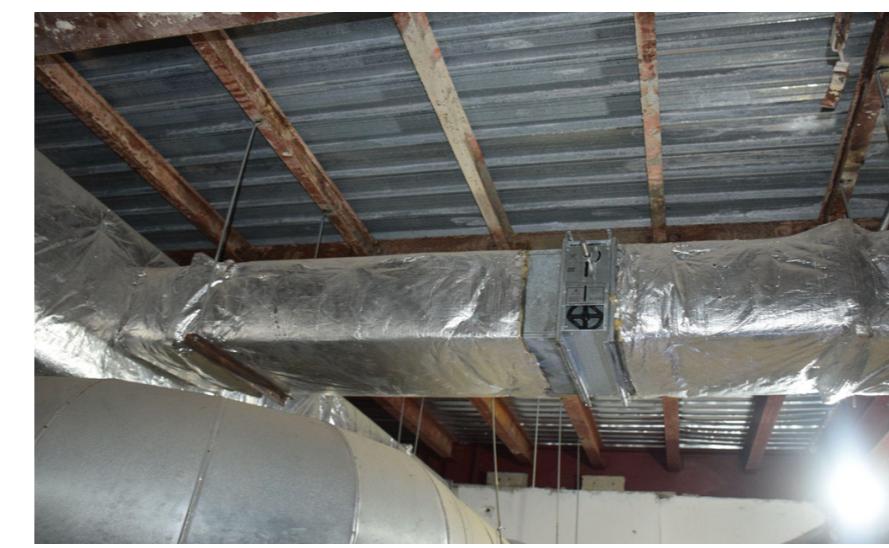
Repérage des dommages	Illustration	Description des dommages
<p>Localisation : R+1</p>

<ul style="list-style-type: none"> • 1. Installations électriques et réseau- Présence d'un poste Sonalgaz TGBT.- Réseaux mal installés et inesthétiques.- Réseaux électriques vétustes, notamment les luminaires suspendus.- Boîtier électrique endommagé. • 2. Installations de climatisation et ventilation Niveau Etage 01- Installation technique (gain de climatisation, canalisations) anarchique et non harmonieuse.- Remaniement incohérent avec les gaines de climatisation perçant les murs et plafonds. • 3. Installations de sécurité- Désorganisation des extincteurs. • 4. Installations mécaniques et structures- Mécanismes des rideaux métalliques du garage hors service. • 5. Installations techniques et environnement- Tuyauteries laissées à l'abandon.- Groupes techniques exposés aux infiltrations d'eau, entraînant accumulation de matières organiques et remontées capillaires.

<p>Causes et Origines</p> <p>Vieillissement des équipements sans maintenance préventive. Mauvaises pratiques de pose sans respect des normes NF C 15-100 Interventions non coordonnées entre corps d'état technique. Usure mécanique naturelle et absence d'entretien périodique Infiltrations d'eau pouvant corroder les mécanismes Défaut d'étanchéité des toitures ou gaines techniques, causant infiltrations et humidité</p>

<p>Solutions Envisagées</p> <p>Remettre aux normes les installations selon la réglementation BT/HT Remplacer les équipements vétustes (luminaires, boîtiers) par du matériel aux normes Regrouper les gaines dans des cheminements techniques dédiés. Réparer ou remplacer les mécanismes défaillants. Installer un système de commande sécurisé. Protéger les pièces mécaniques contre l'humidité. Retirer les tuyauteries obsolètes. Étanchéifier les zones sensibles pour éviter les infiltrations.</p>

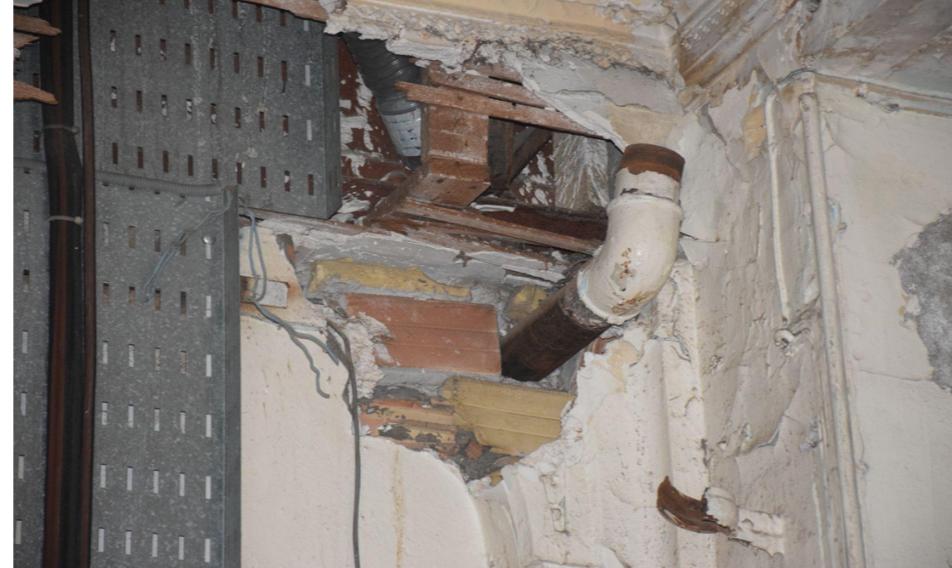
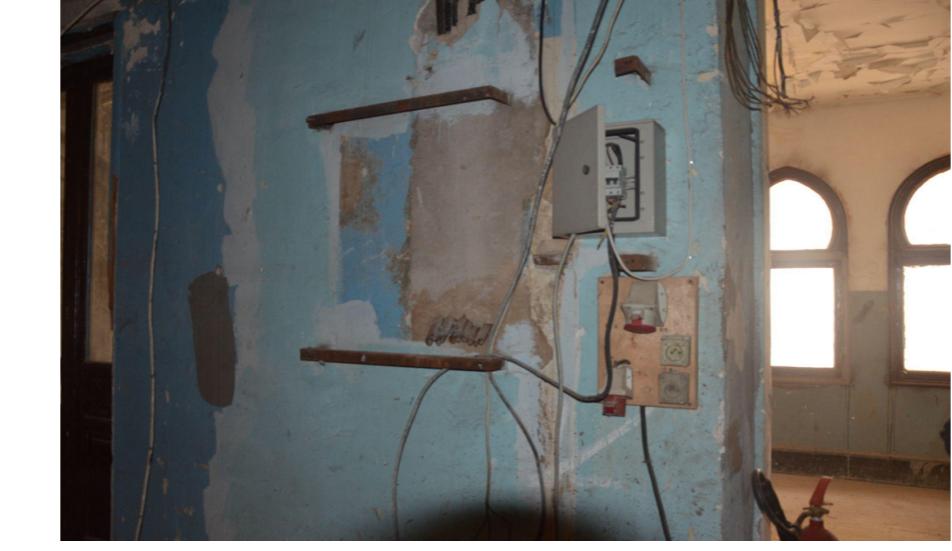
<p>1. Installations électriques- Câbles anarchiques et pendants, de nombreux câbles électriques sont visibles, sans protection et suspendus.- Câbles électriques abandonnés dans la coupole.- Dégradation des boîtes et appareillages, les boîtiers de raccordement, interrupteurs et prises sont fréquemment endommagés.</p> <p>2. Installations de ventilation- Conduits de ventilation dégradés et anarchiques, souvent sales et partiellement démontés</p> <p>3. Installations techniques et plomberie- Les installations techniques, notamment la plomberie, sont anarchiques, et le remaniement est incohérent avec ces installations qui percent le plafond.- Détérioration des conduites, corrodées et défectueuses.</p> <p>4. Structures et supports métalliques- Supports métalliques au plancher abandonnés.</p>
<p>Localisation : R+2</p>

<p>Causes et Origines</p> <p>Vieillissement des câbles, conditions climatiques extrêmes, absence de maintenance, défaut de conception initiale</p> <p>Manque d'entretien, montage improvisé, corrosion due à l'humidité.</p> <p>Solutions Envisagées</p> <p>Réorganiser et canaliser les câbles dans des gaines conformes. Retirer les câbles inutilisés. Remplacer les appareillages endommagés et remettre aux normes. Nettoyage complet, remplacement des conduits dégradés. Remplacer les tuyaux corrodés, utiliser des matériaux résistants à la corrosion Démonter les supports inutiles. Réhabiliter ceux nécessaires selon leur usage futur</p>

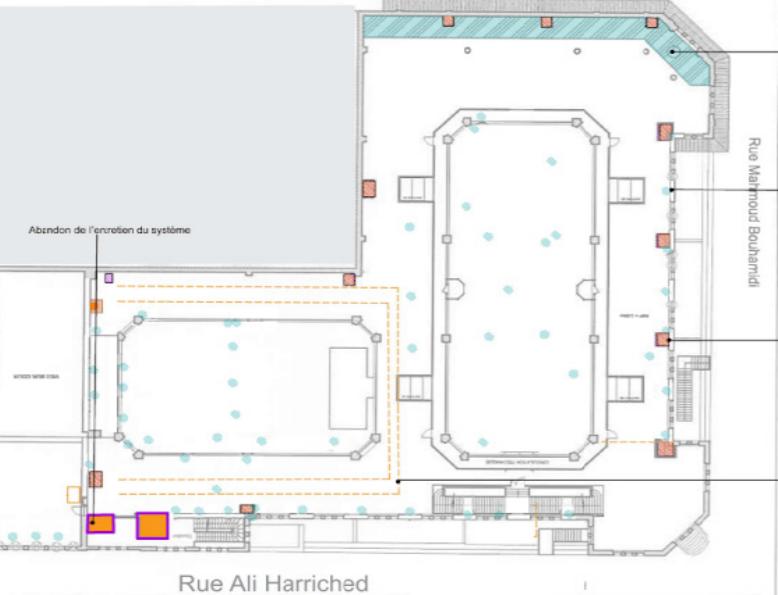
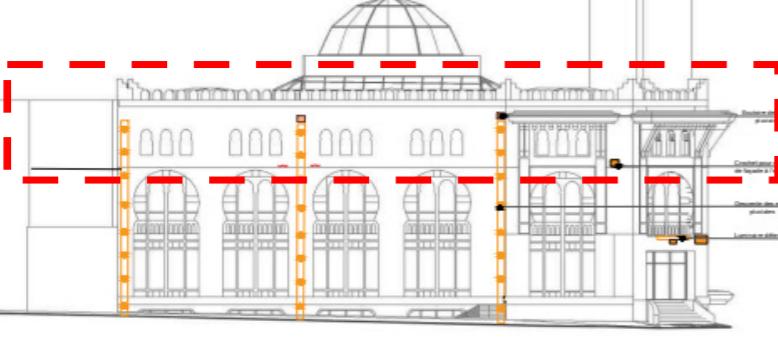
<p>Localisation : R+3</p>

<p>1. Installations électriques- Câbles anarchiques, non harmonieux et pendants, visibles et souvent abandonnés.</p> <p>2. Installations de sécurité- Installation désordonnée des extincteurs.</p> <p>3. Installations techniques- Gaines techniques installées de manière anarchique et non harmonieuse.- Installations techniques, notamment la plomberie, en état anarchique.</p>
		<p>Causes et Origines</p> <p>Dégradation des gaines, absence de planification, surcharge ou humidité</p> <p>Absence de plan d'évacuation et de normes de sécurité appliquées</p> <p>Réaménagements improvisés, manque de coordination inter-technique.</p>

<p>Solutions Envisagées</p> <p>Installer les extincteurs à des emplacements visibles, normalisés et signalés.</p> <p>Mettre à jour les consignes de sécurité.</p> <p>Mettre en place un schéma électrique normé.</p> <p>Retirer les câbles obsolètes.</p> <p>Protéger les câbles avec des conduits adaptés</p> <p>Repenser l'organisation des gaines selon une logique fonctionnelle.</p> <p>Refaire la plomberie selon les normes, en respectant les structures porteuses.</p>

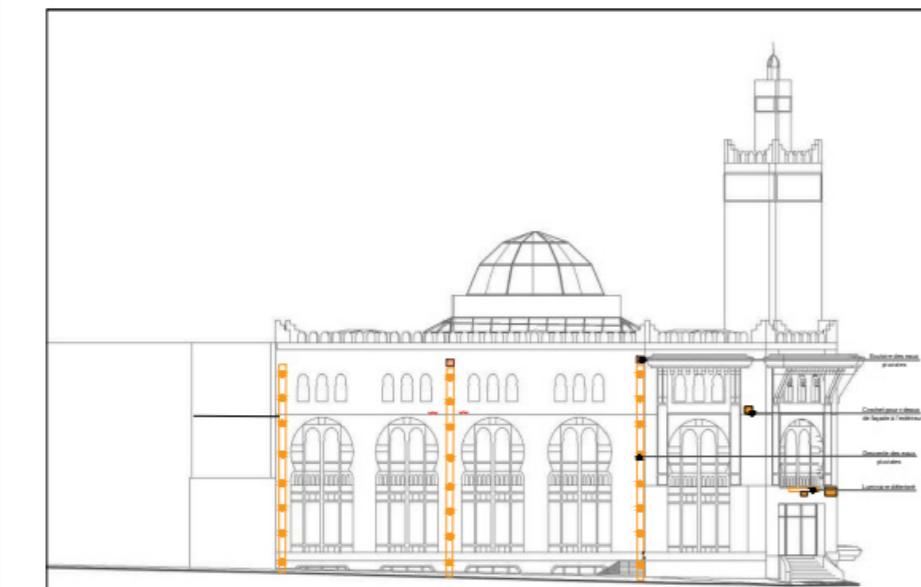
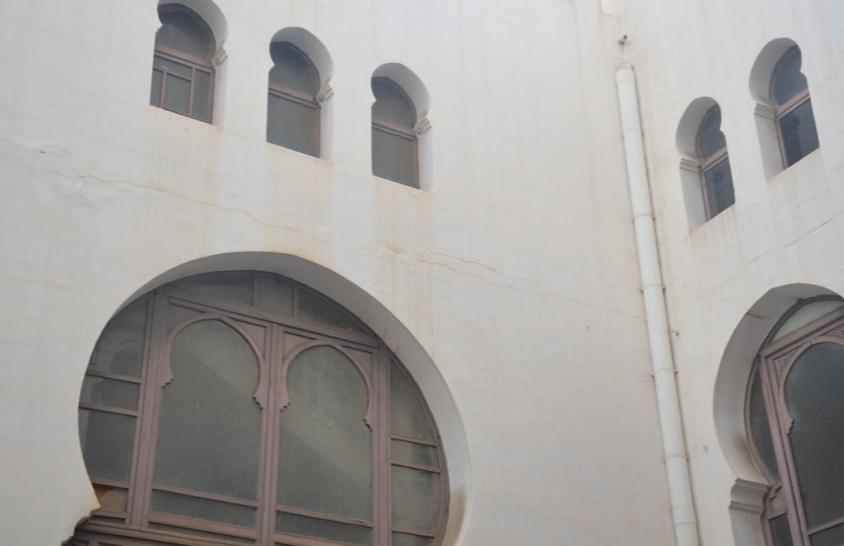
<p>1. Réseaux d'évacuation des eaux pluviales - Détérioration et vieillissement des descentes d'eaux pluviales, entraînant des infiltrations d'eau et des traces d'humidité le long de la façade.- Gondolement observé sur la façade près du plancher, lié à l'accumulation d'eau.</p> <p>• 2. Installation et réseaux électriques- Le câblage anarchique et apparent sur la façade, provenant des réseaux électriques urbains, altère la cohérence architecturale de la façade.- Les systèmes de luminaires abandonnés, associés à la disposition désordonnée des câbles et dispositifs de surveillance.- Le poste Sonelgaz présente des signes de négligence, affaiblissant la structure du bâtiment et mettant en péril sa stabilité ainsi que le bon fonctionnement du système.- L'intégration mal planifiée de ce poste sur la structure porteuse exerce une pression excessive sur les matériaux, augmentant les risques de détérioration.</p>

<p>Vieillissement des descentes et absence d'entretien régulier.</p> <p>Exutoires obsolètes non condamnés correctement, favorisant les infiltrations.</p> <p>Ajouts successifs non planifiés et absence de schéma directeur électrique.</p> <p>Matériel obsolète laissé en place (luminaires, horloge, câbles).</p>
		<h3>Solutions Envisagées</h3> <p>Remplacement des descentes pluviales par des conduites en matériaux résistants.</p> <p>Reprise de la façade avec traitement des zones humides.</p> <p>Neutralisation ou réintégration technique des exutoires abandonnés</p> <p>Réalisation d'un diagnostic électrique complet.</p> <p>Rationalisation des câbles et dispositifs avec intégration discrète.</p> <p>Retrait des éléments hors d'usage et restauration d'un système cohérent avec le patrimoine bâti</p>
