Université Saad DAHLAB – Blida 1

Mémoire de fin d'études de

**Filière : Hydraulique**

**ETUDE DES FUITES D'EAU A TRAVERS LES RIVES DU  
BARRAGE DE FOUM EL GHERZA**

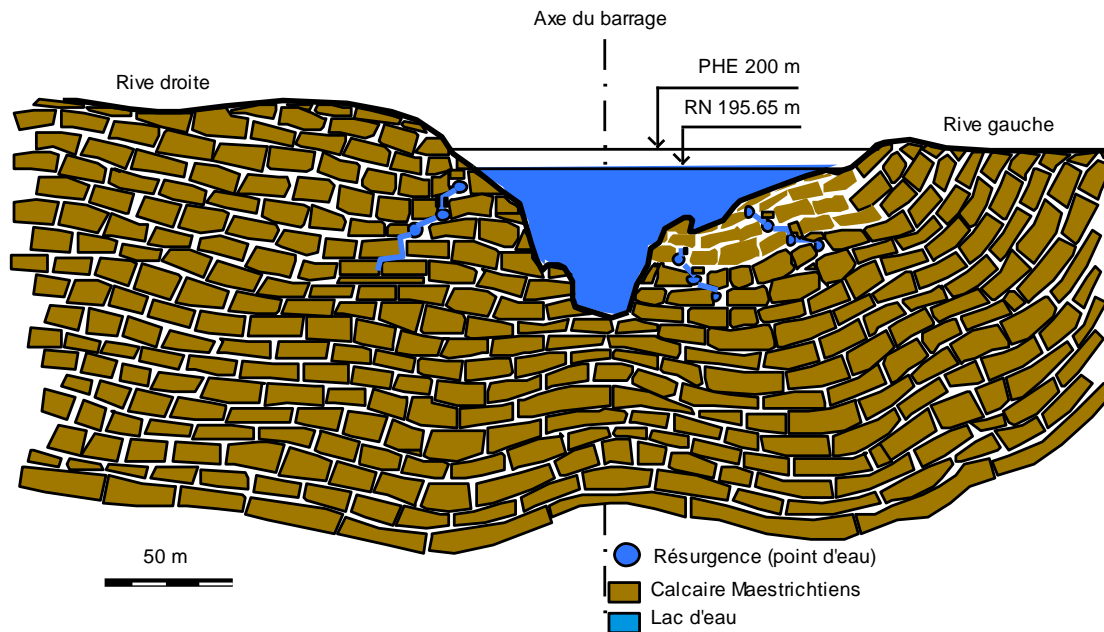
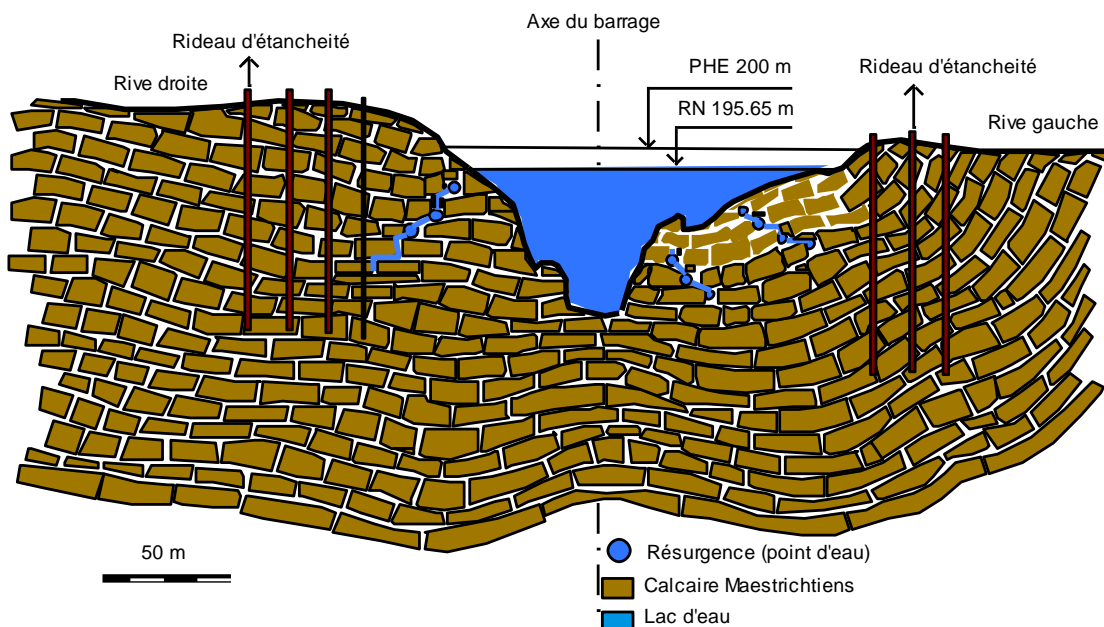
Les fuites à travers les berges du barrage Foum el Gherza sont visibles à l'œil nu. Elles s'écoulent à travers les fissures de la roche en traversant même l'écran d'étanchéité (fig. 3.1). Pour remédier aux fuites d'eau au sein des berges du barrage (fig. 3.2.A), un rideau d'étanchéité a été mis en place (fig. 3.2.B), ce qui a diminué largement les fuites sans les supprimer totalement.

**Fig. 3.2. Un schéma probable de la circulation d'eau à travers la roche**

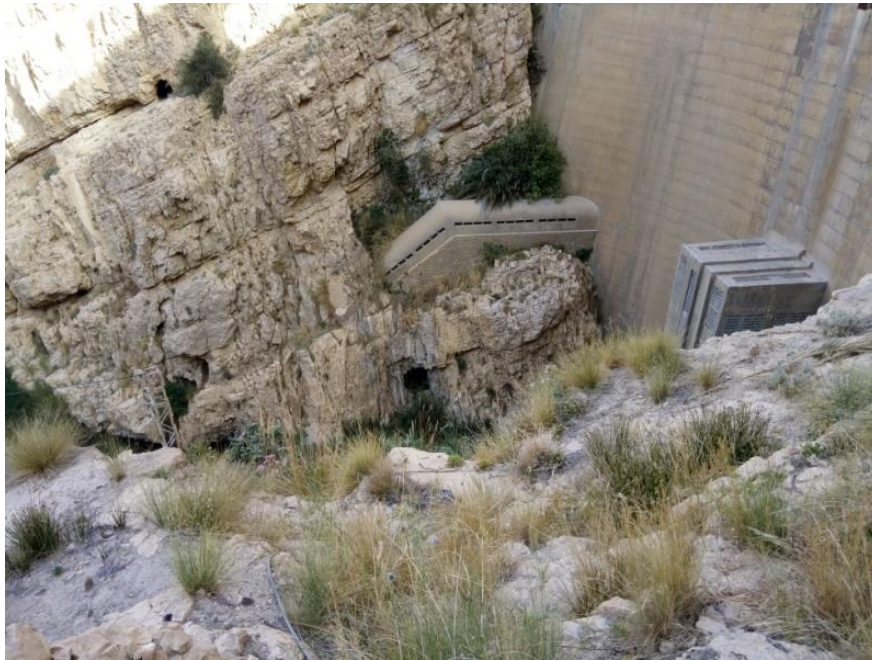
Durant les mois février- mai (2017), deux missions sur le site de barrage de Foum el Gherza ont été effectuées. La première remarque qu'on peut tirer concerne le site du barrage qui est constitué par une stratification de la roche de type calcaire fissuré incliné dans le sens de l'écoulement de l'oued (d'un angle de 30°) (fig. 3.8). En plus, nous avons observé des fissures et des ouvertures qui peuvent atteindre 10 cm dans certains endroits. Le réservoir formé par la digue en voute possède toutes les caractéristiques pour favoriser les écoulements à l'intérieur des roches et par conséquent, le barrage se vide dans le temps. C'était le seul lieu favorable à la réalisation d'un barrage d'une capacité de 47 millions de m<sup>3</sup>, afin d'irriguer les palmeraies avoisinantes. La réalisation du barrage en 1950 a permis au niveau d'eau de dépasser une hauteur de 30 m, ce qui a engendré une pression de 300000 N/m<sup>2</sup> qui a permis à l'eau de s'introduire et de s'écouler à travers les fissures de la roche. Des quantités d'eau énormes fuient le barrage. Diverses résurgences et sources d'eau ont fait leur apparition dans les deux rives à l'aval du barrage. Une telle situation a poussé les services d'hydraulique à procéder à la réalisation en 1950 à 1957 d'un rideau d'étanchéité pour minimiser les pertes d'eau.

**Fig. 3.8. Vue montagnaise et rocheuse de type calcaire**

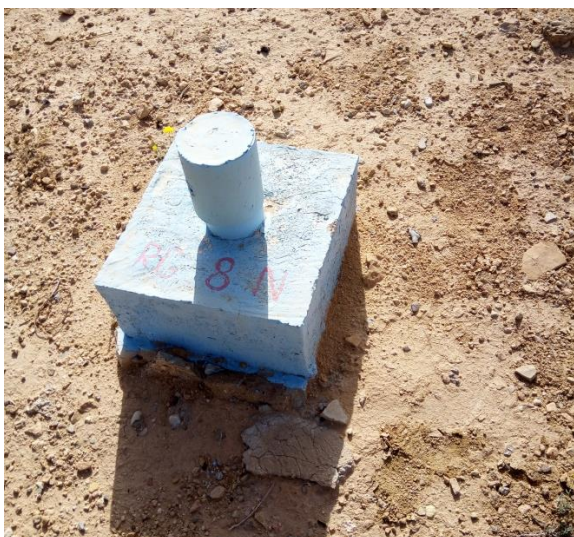
**Fig. 3.10. Piézomètre fonctionnel de la rive gauche RG 8N (photo. Mai 2017)**

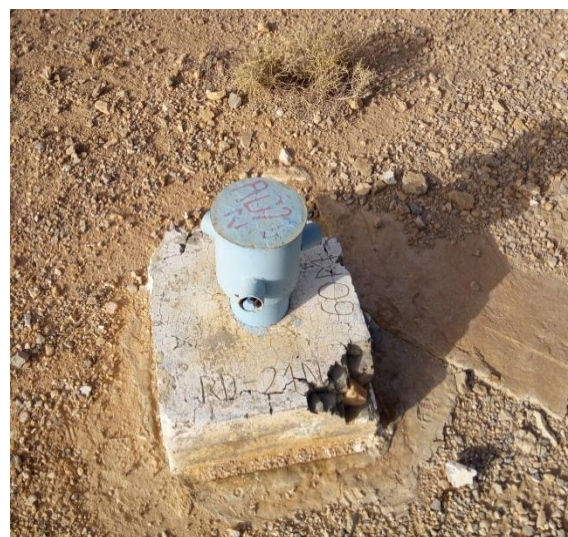
**Fig. 3.11. Piézomètre fonctionnel de la rive droite RD 21N (photo. Mai 2017)**

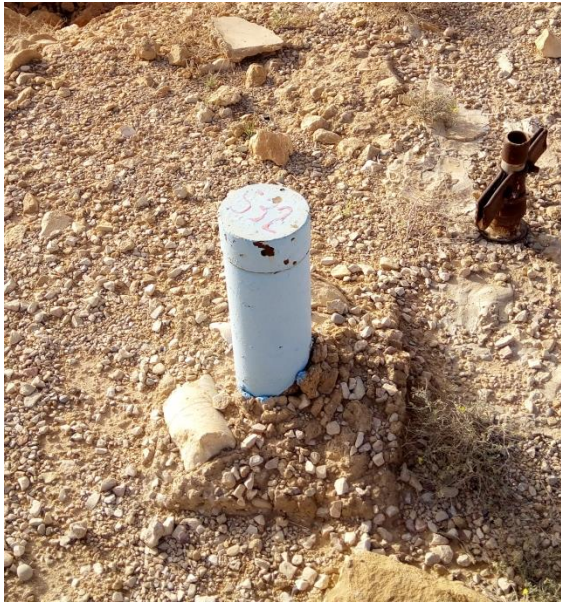
**Fig. 3.12. Piézomètre fonctionnel de la rive gauche Piézomètre S32 (photo. Mai 2017)**

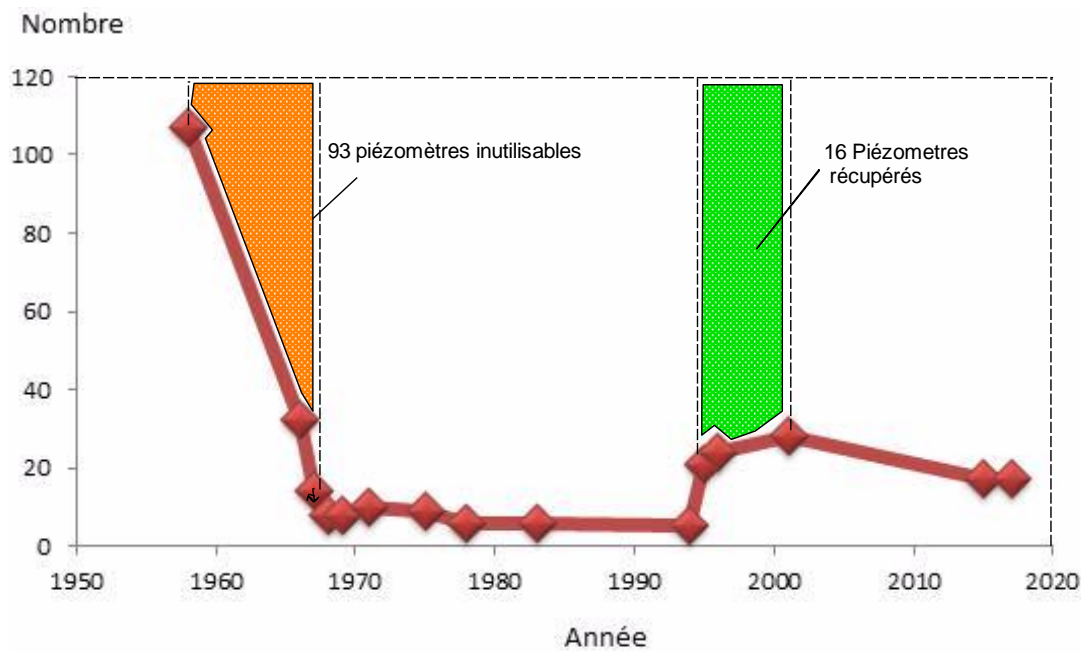
solutionné le phénomène de fuites d'eau. Il est à noter que depuis un demi-siècle, le dispositif piézométrique n'a pas cessé de se dégrader d'une à l'autre. Plusieurs piézomètres sont devenus inutilisables par suite l'obturation par le sable et la boue (fig.3.13). C'est ainsi que le nombre de piézomètres fonctionnels qui était égal à 107 en 1958, a diminué pour se retrouver en 2017 égal uniquement à 17. Les 90 autres piézomètres ont été complètement abandonnés (fig.3.14).

**Fig. 3.14. Evolution du nombre des piézomètres le long du voile**

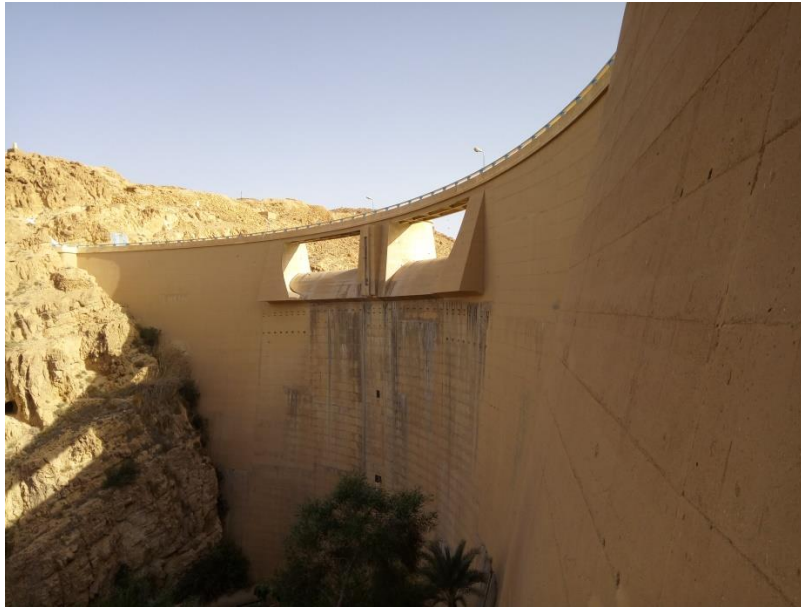
Les crues rapides et éclaires qui se manifestent occasionnellement dans l'oued Labiod drainent des apports d'eau appréciables comme le montre les exemples du tableau (3.1). Ces débits d'eau provoquent une montée rapide du niveau du lac (fig. 3.16 et 3.17). Une telle variation brusque engendré souvent l'accroissement des infiltrations à travers les ouvertures et les fissures (fig. 3.18 (a et b)). Après le passage dans le massif rocheux, l'eau s'écoule dans les couloirs de circulations, rejoint les cours d'eau à l'aval du barrage à travers une multitude de sources et de résurgences localisées dans les rochers des deux rives (fig.3.20 et 3.21). Après la fin d'une crues, apparition d'un lac des eaux de fuites à l'aval du barrage collectant l'ensemble des fuites non drainé par le réseau (fig. 3.22 et 3.23).

**Fig. 3.16. Une vue générale de l'évacuateur de crues du barrage de Fom El Gherza d'un débit d'évacuation de 730 m<sup>3</sup>/s (photo. Mai 2017)**

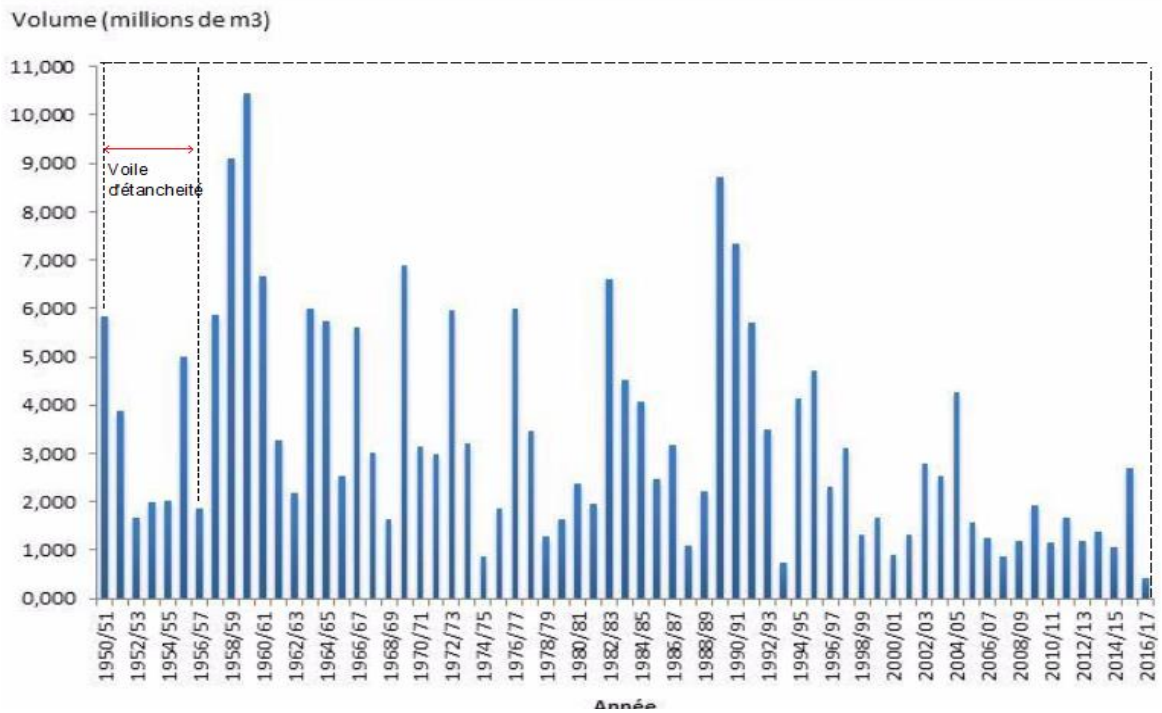
Pour illustrer cette relation, nous avons représenté sur les figures (3.25 et 3.26), les apports et les fuites. Il est intéressant de constater que durant la période 1950-2016, un volume d'eau égale à 2,1 milliards de m<sup>3</sup> a été apporté au barrage par les différentes crues. Cependant, pendant la même durée, un volume d'eau égale à 220 millions de m<sup>3</sup> a été perdu par les infiltrations à travers les fissures des roches des deux rives. Soit une perte de 10% des apports totaux. Un volume exceptionnel d'eau évalué à 227 millions m<sup>3</sup> a été apporté par la crue durant l'année 2011/2012. Cependant, une quantité d'eau égale à 1.7 millions m<sup>3</sup> s'est infiltrée dans les deux rives pour la même année.

Durant l'histoire du barrage, nous avons enregistré un volume de fuites de 10.5 millions m<sup>3</sup> en 1960, malgré le faible apport au barrage durant la même année qui est égale à 37.5 millions m<sup>3</sup>.

Fig. 3.26. Les fuites d'eau interannuelles au niveau du barrage de Foum El Gherza (données ANBT)

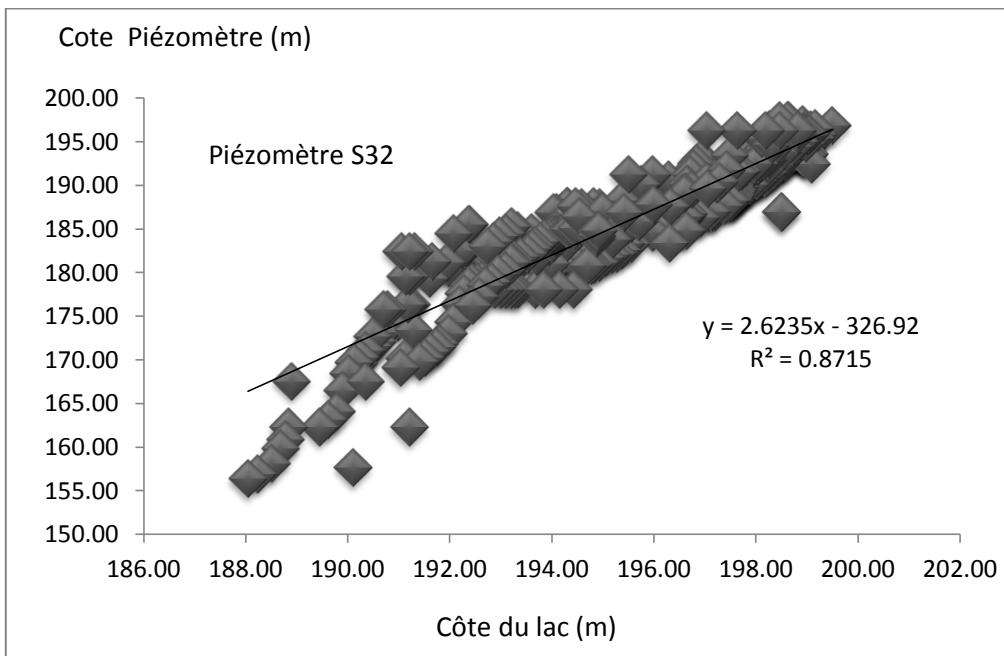
Une nette corrélation se dégage pour les piézomètres S21, S25, S26, S50 et S32, ce qui montre qu'il existe bien une relation linéaire entre les deux côtes (piézomètre et le lac d'eau). Cependant pour le piézomètre S32, la cote du lac croît linéaire avec celle du piézomètre jusqu'à la cote 175 m (seuil). Puis elle continue à augmenter mais avec une faible pente, ceci peut s'expliquer par la diminution des fissures dans la roche d'une manière croissante avec l'altitude. Par contre, la corrélation pour les piézomètres S25, S26, S50, RD21N montre une linéarité avec une seule pente. Cette situation peut être interpréter par l'homogénéité des fissures dans le massif.

**Fig. 3.33. Piézomètre S32 (Rive droite amont voile)**

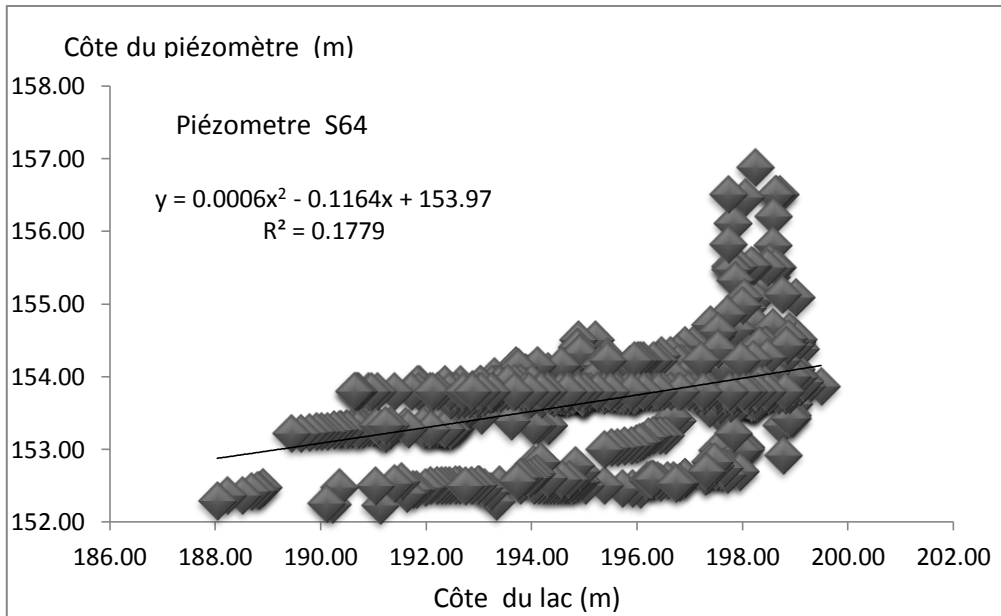
Quant au piézomètre S64, l'absence d'une corrélation entre les deux niveaux d'eau est à signaler. Ceci ne peut être expliqué par l'hétérogénéité du massif.

**Fig. 3.34. Piézomètre S64 (Rive gauche avale voile)**

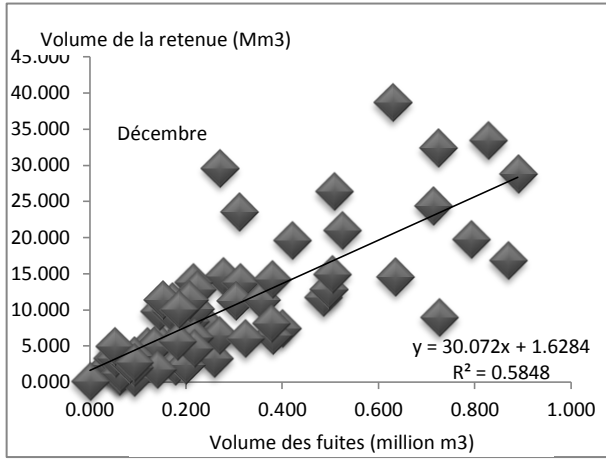
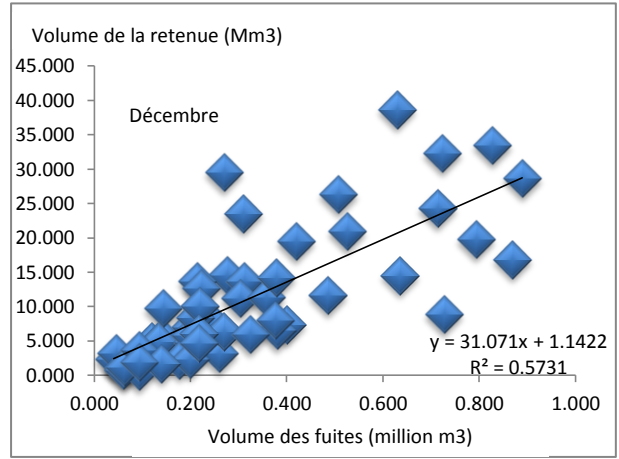
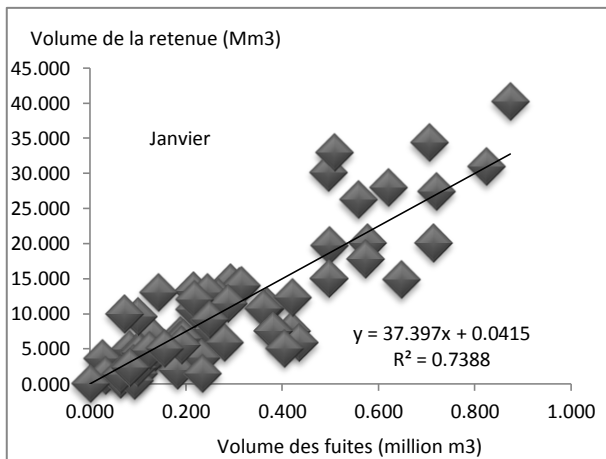
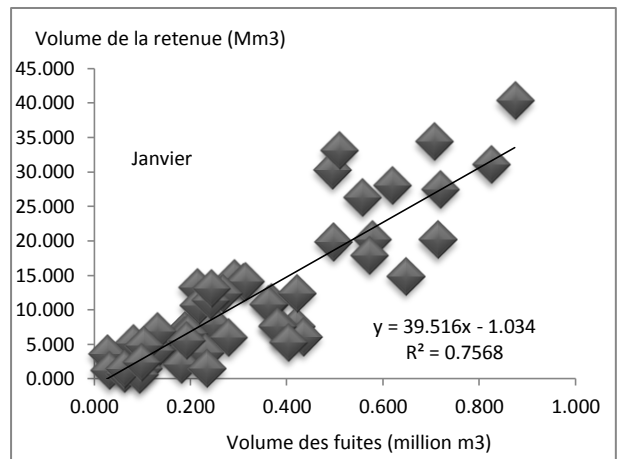
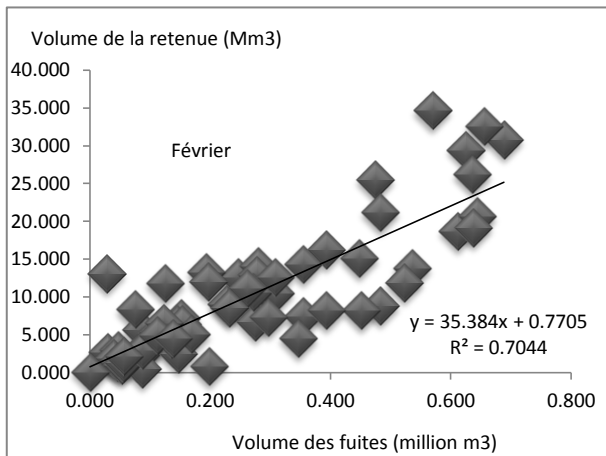
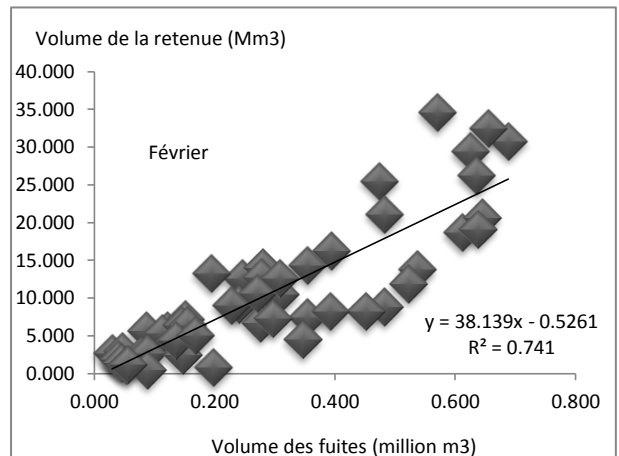
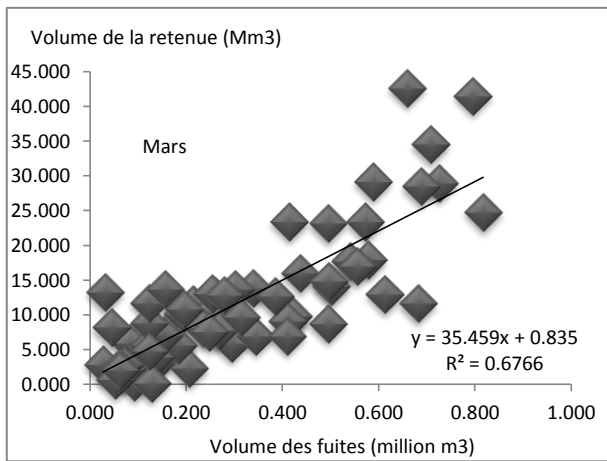
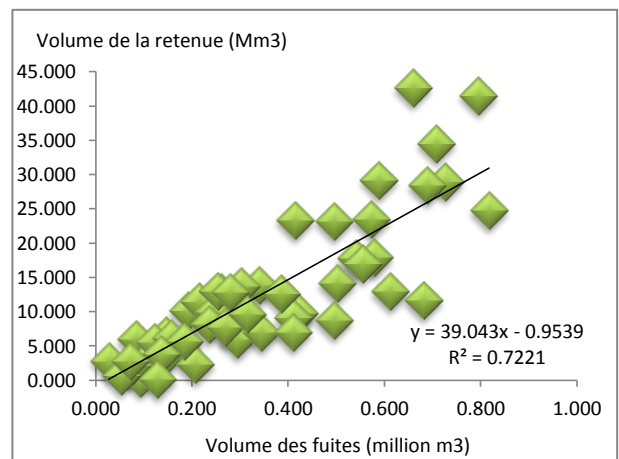
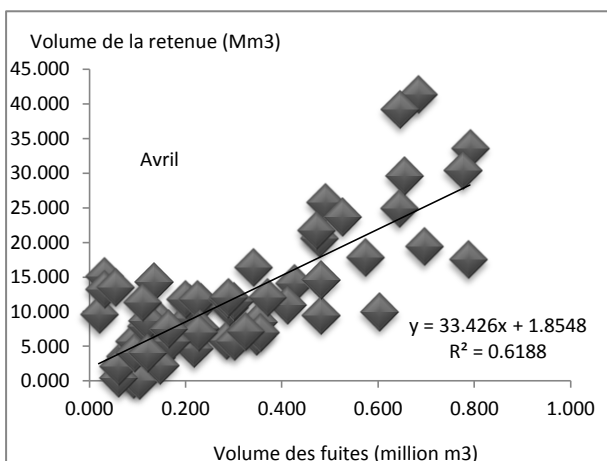
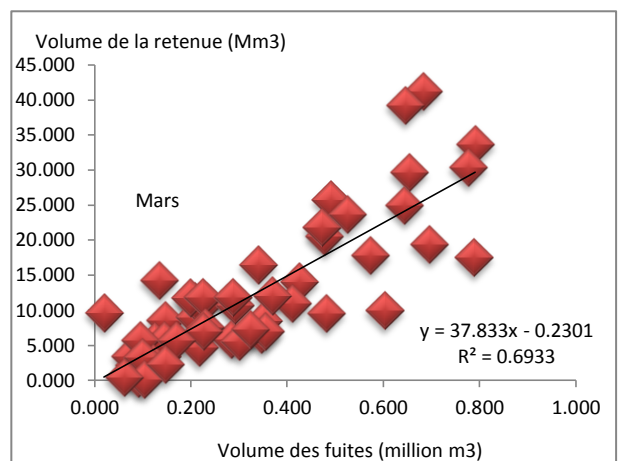
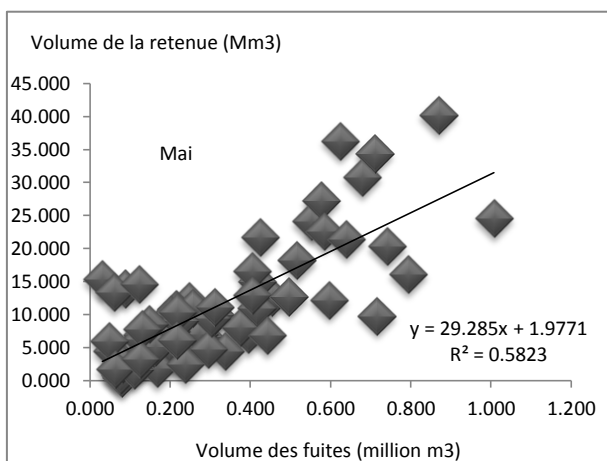
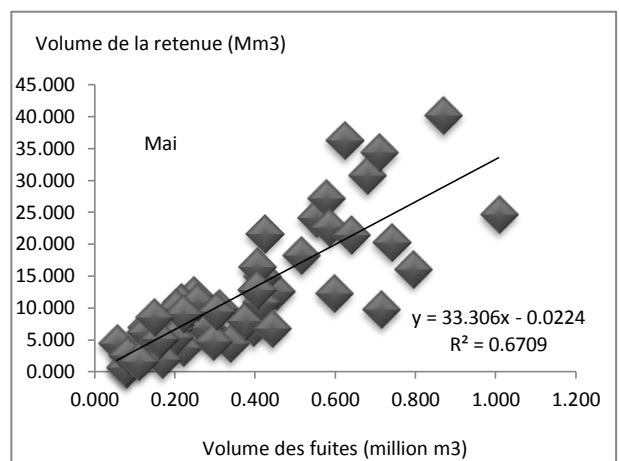
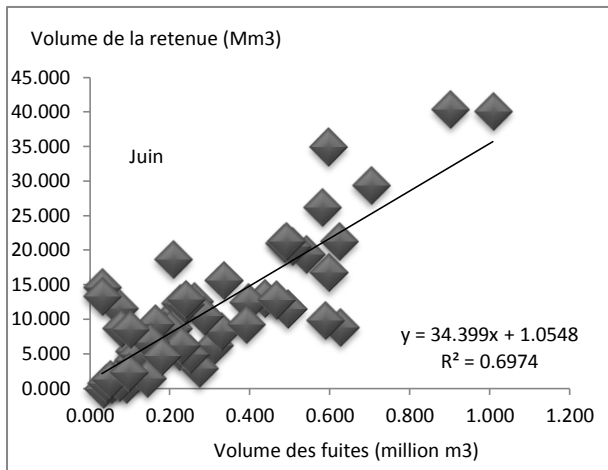
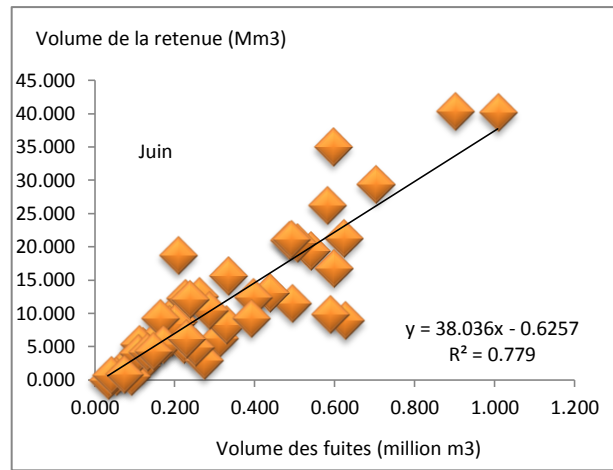
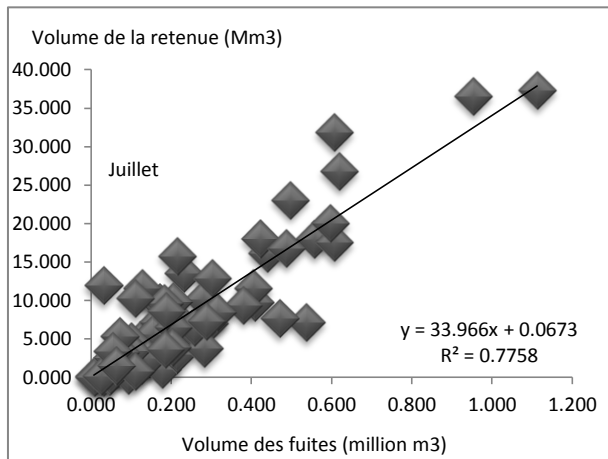
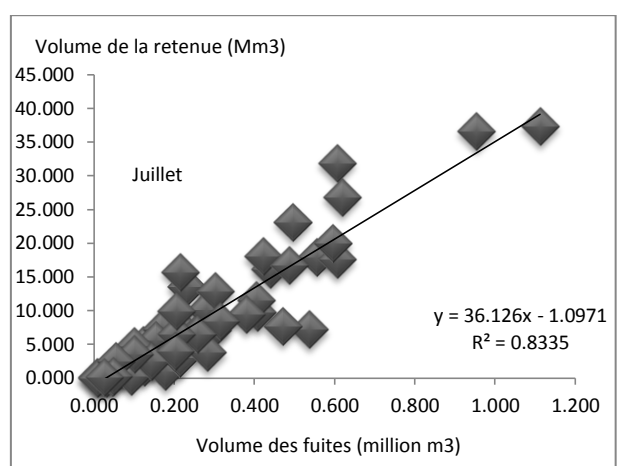
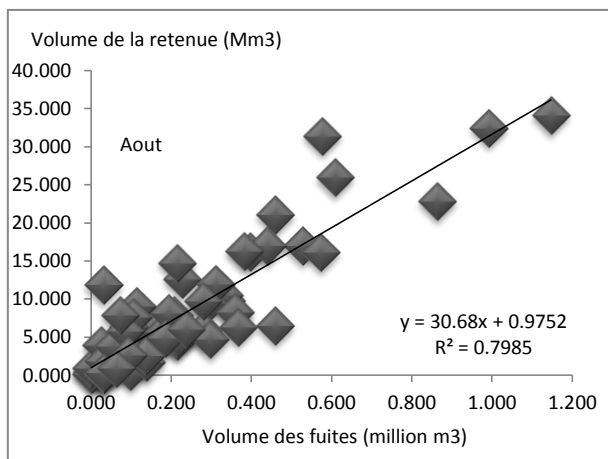
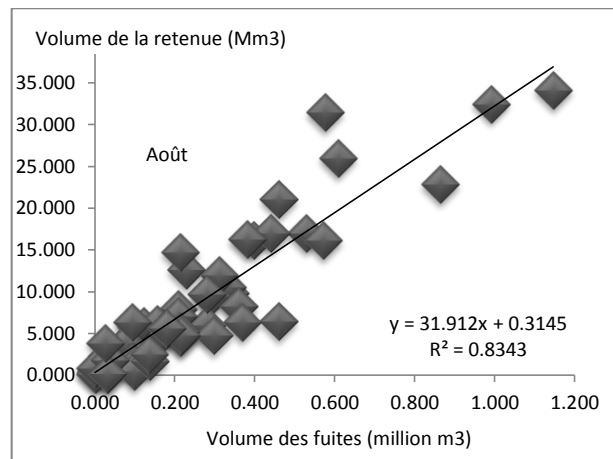
**Fig. 3.38. Le volume des fuites en fonction du volume de la retenue  
1950-2003**

Pour avoir une idée sur le mécanisme des écoulements à l'intérieur de la roche, nous avons représenté sur la figure (3.38) le volume des fuites en fonction du volume de la retenue.

Nous observons pour la durée 1950-2003 qu'il existe une bonne corrélation linéaire entre les paramètres hydrauliques ( $w_f$  et  $w_R$ ) avec un coefficient de détermination qui varie entre ( $0.83 < R^2 < 0.57$ ) Selon les mois. Ceci ne peut être expliqué que par la montée du plan du lac, qui influe directement sur l'accroissement des infiltrations.

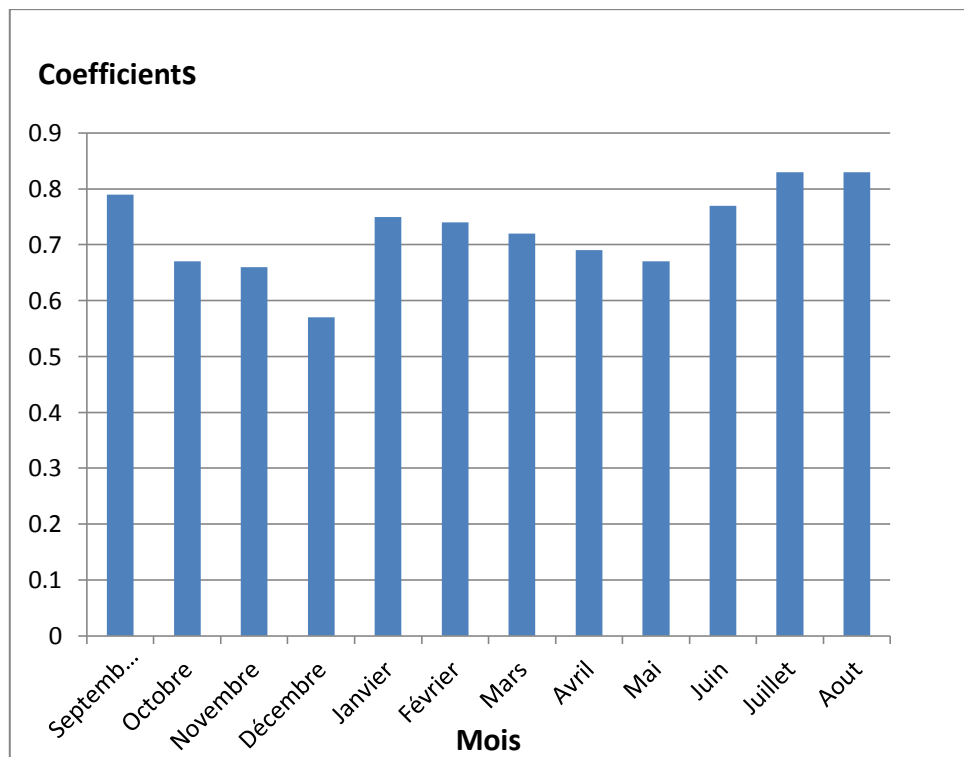
**Fig. 3.39. Variation du coefficient de la pente de la droite**

Sur les 12 graphes (12 mois), nous avons constaté une variation du coefficient de la pente de la droite. A cet effet, le graphe de la figure représente la variation de ce coefficient en fonction des mois (fig.3.39). Il est intéressant de noter que durant la période sèche le coefficient de pente est beaucoup plus grand qu'en période humide. Ceci s'explique que les infiltrations augmentent en période d'été, c'est-à-dire lorsque le niveau d'eau est au plus bas.

Par contre en hivers, lorsque le plan d'eau est au niveau maximum, les infiltrations sont moins importantes qu'en été.

Cette situation s'explique que la nature de la roche a un rôle très important de la variation des infiltrations.

En effet durant l'été caractérisé par des températures élevées, il y a de nouvelles fissures qui se forment. En plus en hivers avec la multiplication des apports liquides et solides certaines fissures se colmatent.
