Université Saad DAHLAB – Blida 1

Mémoire de fin d'études de

**ETUDE DES FUITES D'EAU A TRAVERS LES RIVES DU  
BARRAGE DE FOUM EL GHERZA**

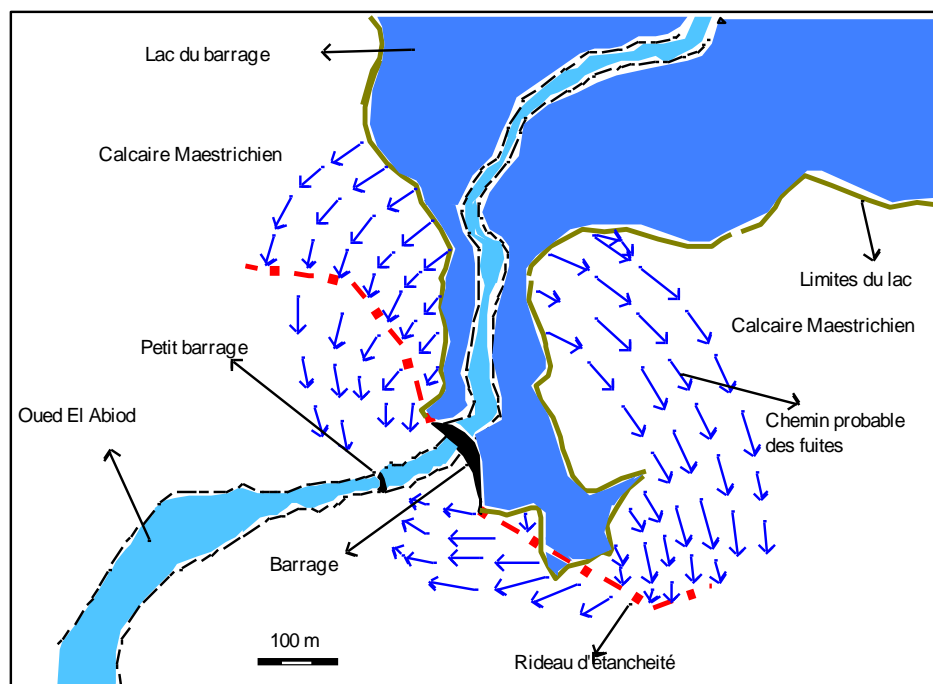
Les fuites à travers les berges du barrage Foum el Gherza sont visibles à l'œil nu. Elles s'écoulent à travers les fissures de la roche en traversant même l'écran d'étanchéité (fig. 3.1). Pour remédier aux fuites d'eau au sein des berges du barrage (fig. 3.2.A), un rideau d'étanchéité a été mis en place (fig. 3.2.B), ce qui a diminué largement les fuites sans les supprimer totalement.

Fig. 3.1. Phénomène des fuites au niveau du barrage

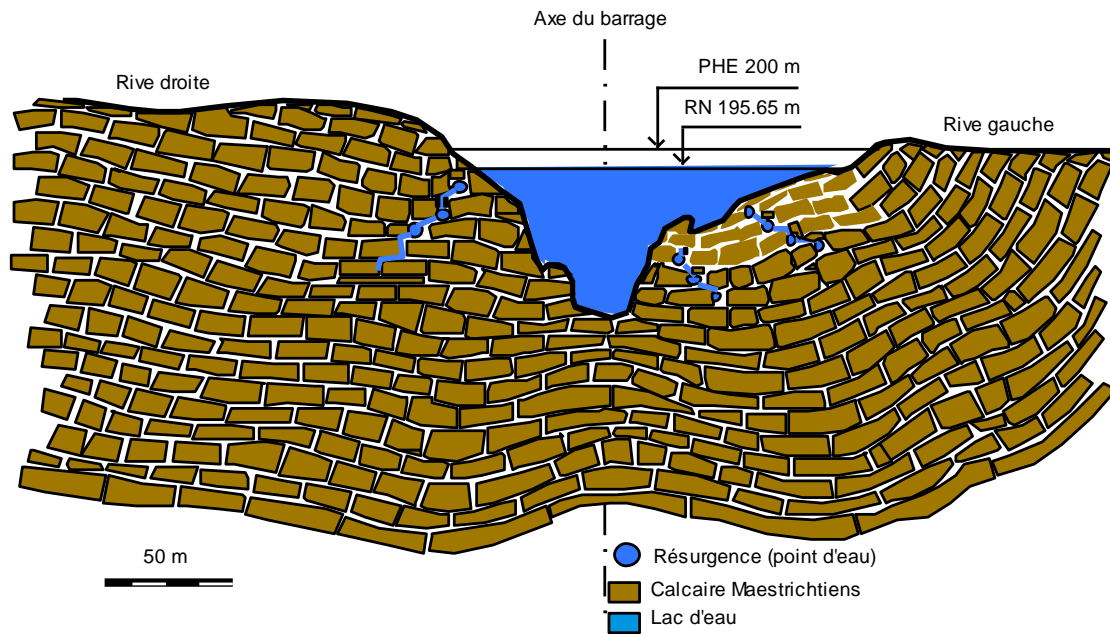
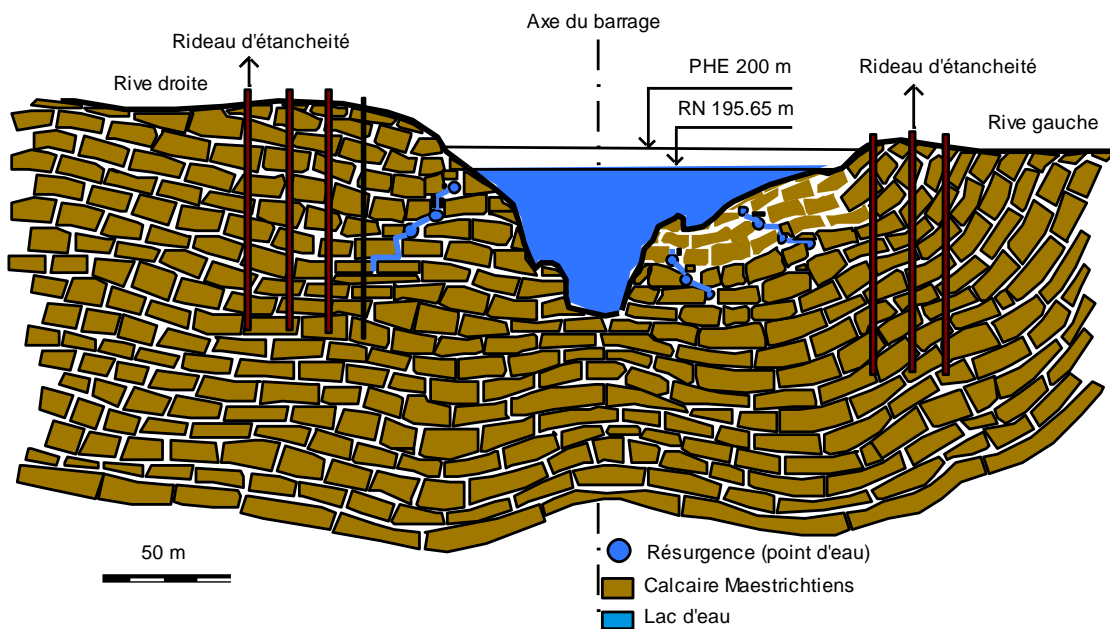
**A) Sans le rideau d'étanchéité**

**B) avec le rideau d'étanchéité**

**Fig. 3.2. Un schéma probable de la circulation d'eau à travers la roche**

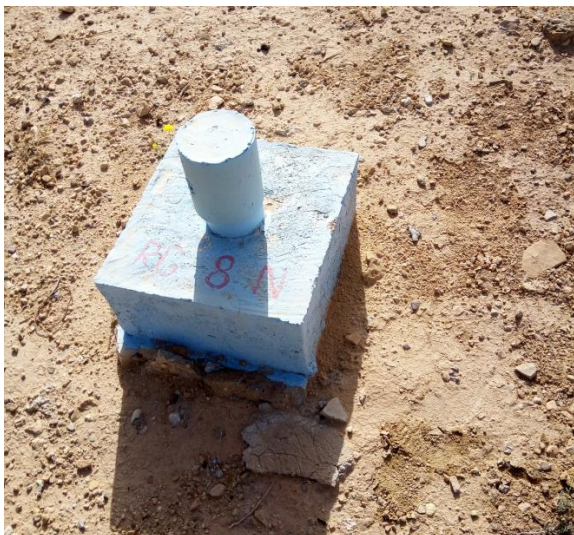
**Fig. 3.10. Piézomètre fonctionnel de la rive gauche RG 8N (photo. Mai 2017)**

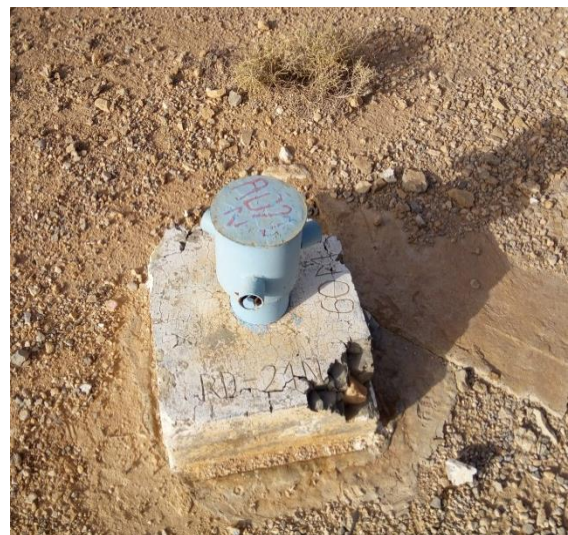
**Fig. 3.11. Piézomètre fonctionnel de la rive droite RD 21N (photo. Mai 2017)**

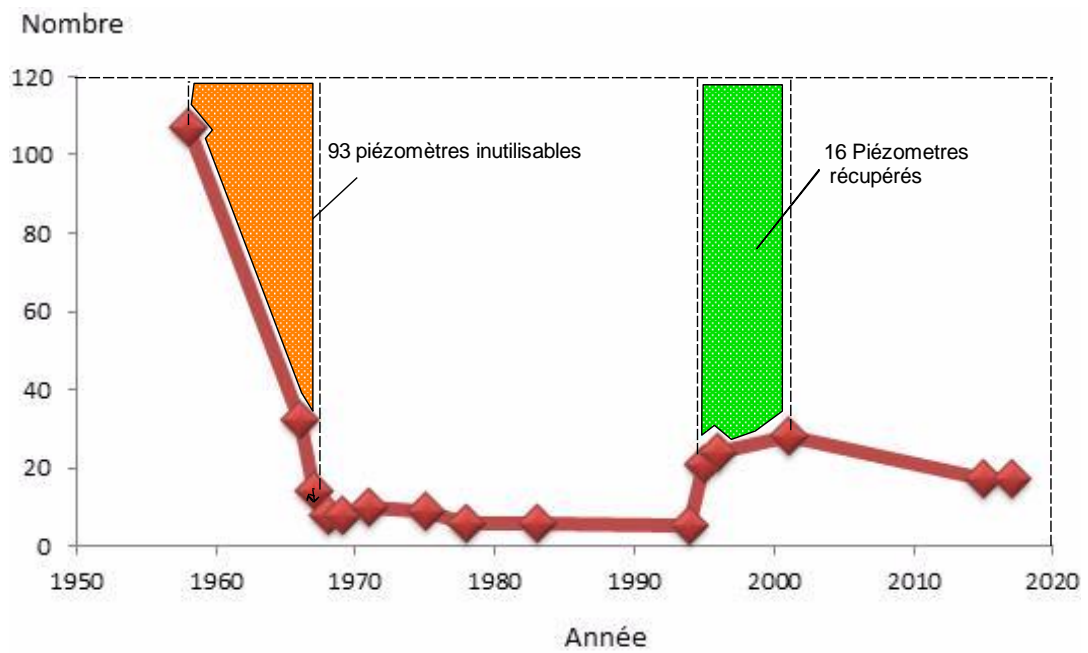
solutionné le phénomène de fuites d'eau. Il est à noter que depuis un demi-siècle, le dispositif piézométrique n'a pas cessé de se dégrader d'une à l'autre. Plusieurs piézomètres sont devenus inutilisables par suite l'obturation par le sable et la boue (fig.3.13). C'est ainsi que le nombre de piézomètres fonctionnels qui était égal à 107 en 1958, a diminué pour se retrouver en 2017 égal uniquement à 17. Les 90 autres piézomètres ont été complètement abandonnés (fig.3.14).

**Fig. 3.14. Evolution du nombre des piézomètres le long du voile**

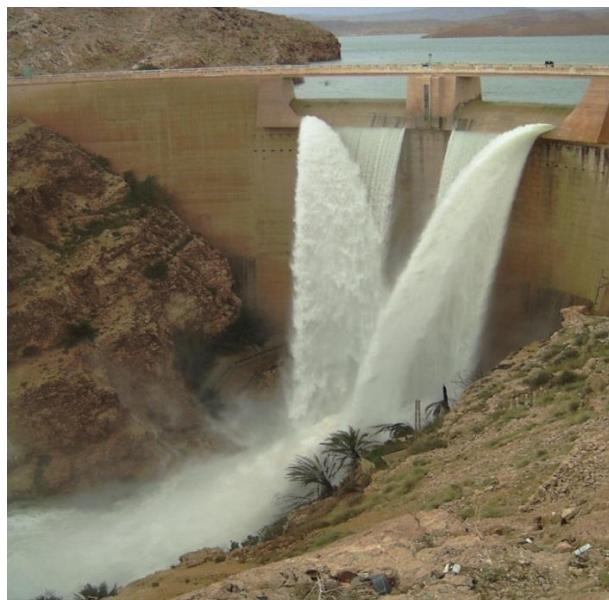
Les crues rapides et éclaires qui se manifestent occasionnellement dans l'oued Labiod drainent des apports d'eau appréciables comme le montre les exemples du tableau (3.1). Ces débits d'eau provoquent une montée rapide du niveau du lac (fig. 3.16 et 3.17). Une telle variation brusque engendré souvent l'accroissement des infiltrations à travers les ouvertures et les fissures (fig. 3.18 (a et b)). Après le passage dans le massif rocheux, l'eau s'écoule dans les couloirs de circulations, rejoint les cours d'eau à l'aval du barrage à travers une multitude de sources et de résurgences localisées dans les rochers des deux rives (fig.3.20 et 3.21). Après la fin d'une crues, apparition d'un lac des eaux de fuites à l'aval du barrage collectant l'ensemble des fuites non drainé par le réseau (fig. 3.22 et 3.23).

**Fig. 3.17. Fonctionnement de l'évacuateur du barrage, synonyme de l'ampleur de la crue de 2008 (photo. ANBT)**

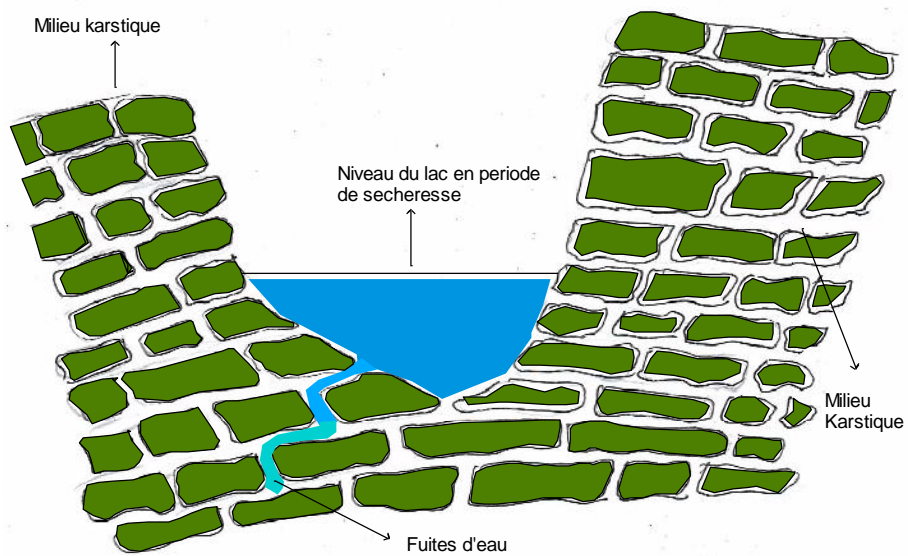
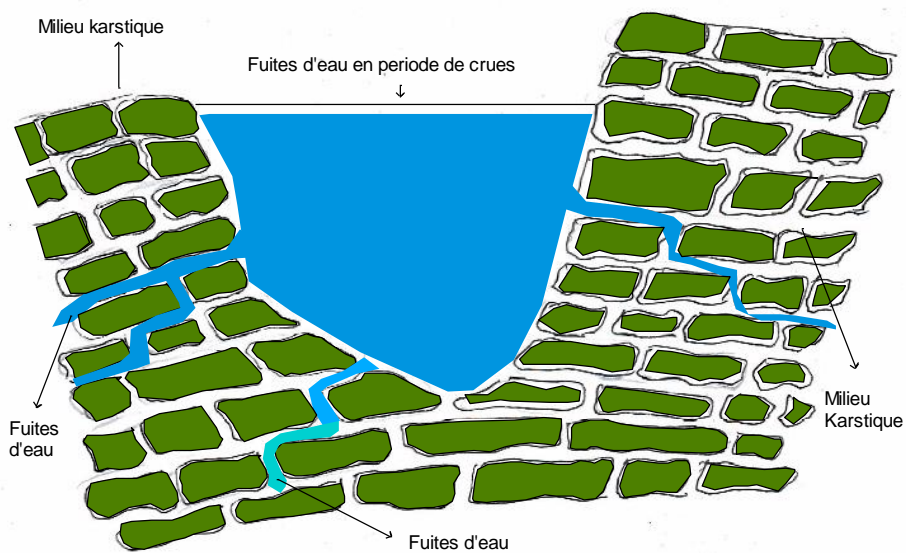
**a. Infiltrations en période de sécheresse**

**b. Infiltrations en période de crue**

**Fig. 3.18. Schéma synoptique du mécanisme des infiltrations dans un milieu karstique**

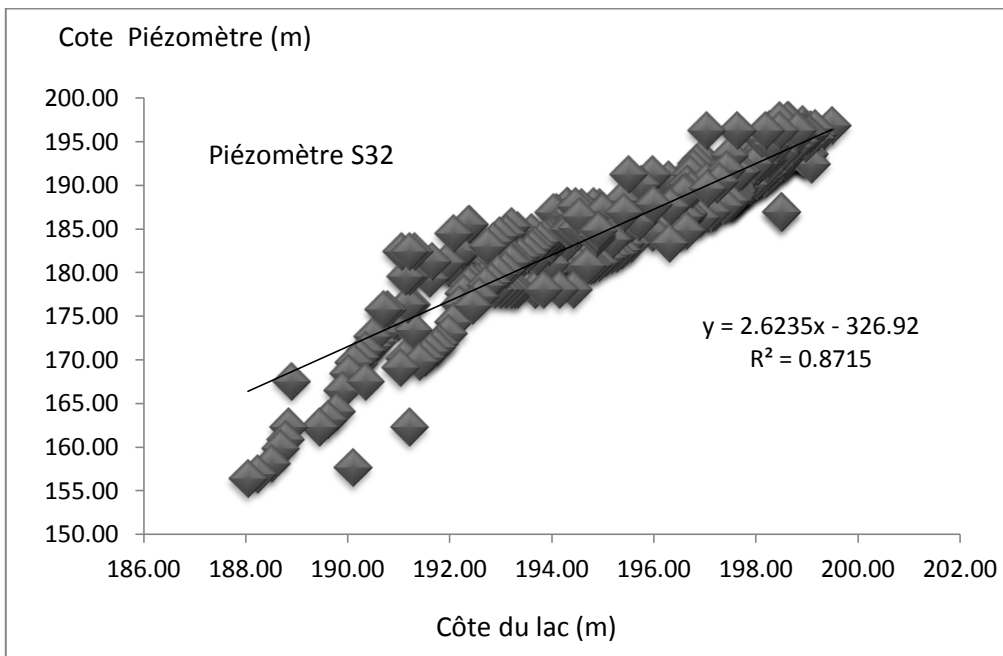
Une nette corrélation se dégage pour les piézomètres S21, S25, S26, S50 et S32, ce qui montre qu'il existe bien une relation linéaire entre les deux côtes (piézomètre et le lac d'eau). Cependant pour le piézomètre S32, la cote du lac croît linéaire avec celle du piézomètre jusqu'à la cote 175 m (seuil). Puis elle continue à augmenter mais avec une faible pente, ceci peut s'expliquer par la diminution des fissures dans la roche d'une manière croissante avec l'altitude. Par contre, la corrélation pour les piézomètres S25, S26, S50, RD21N montre une linéarité avec une seule pente. Cette situation peut être interpréter par l'homogénéité des fissures dans le massif.

**Fig. 3.33. Piézomètre S32 (Rive droite amont voile)**

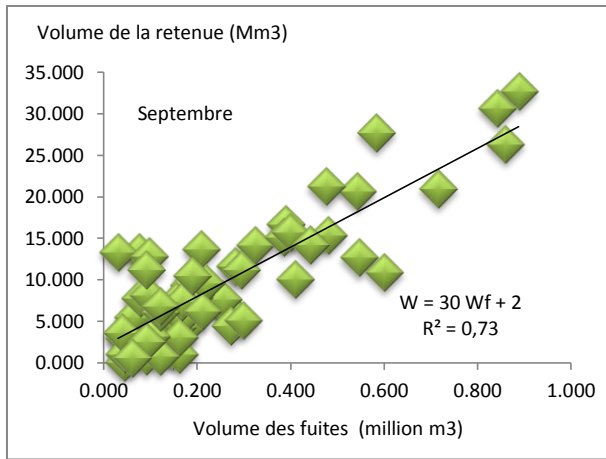
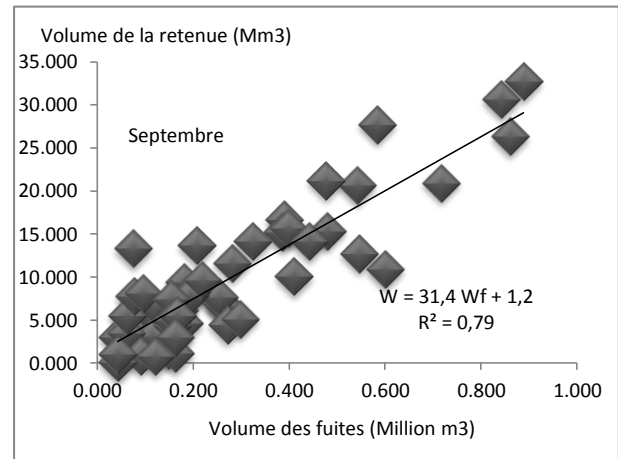
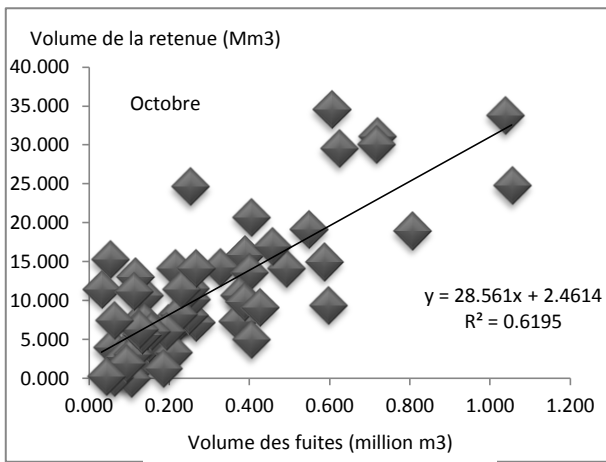
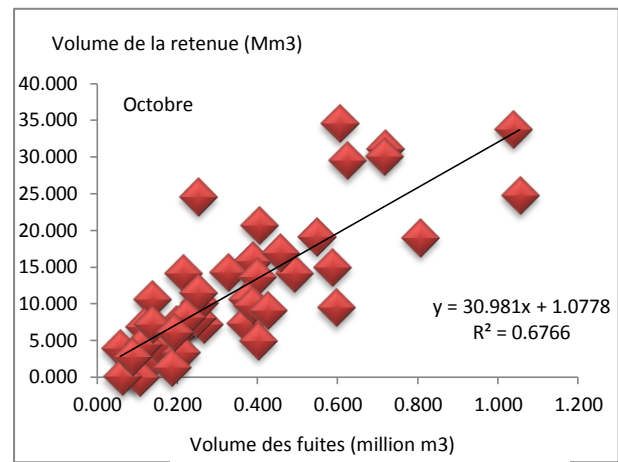
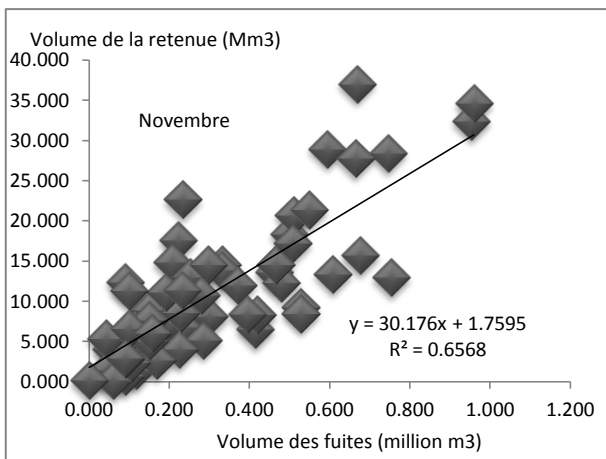
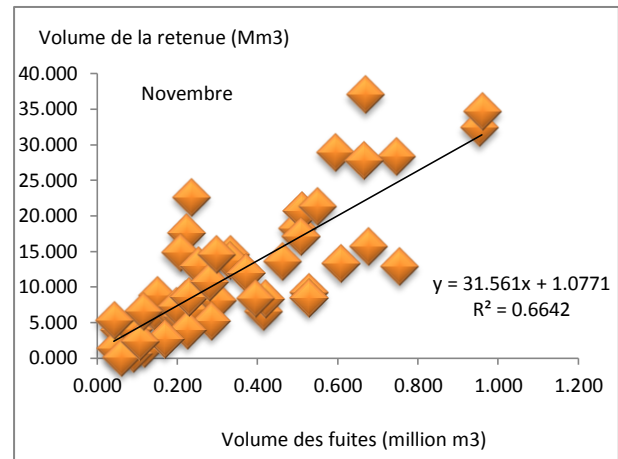
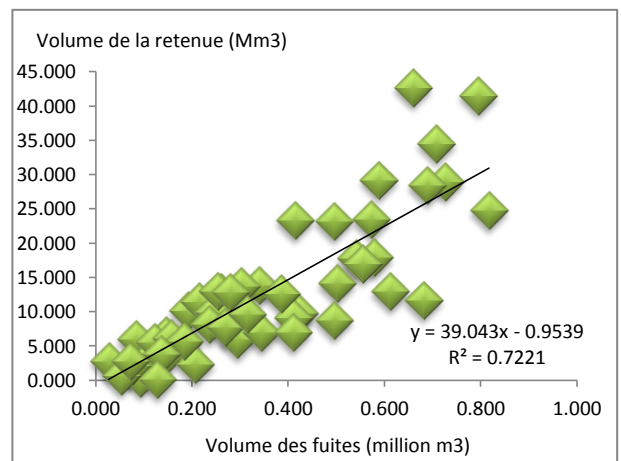
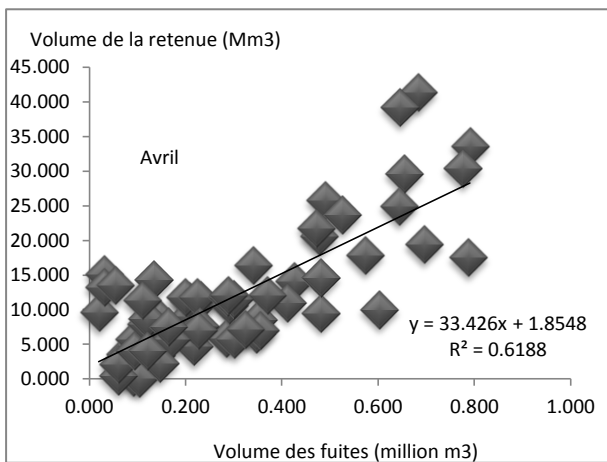
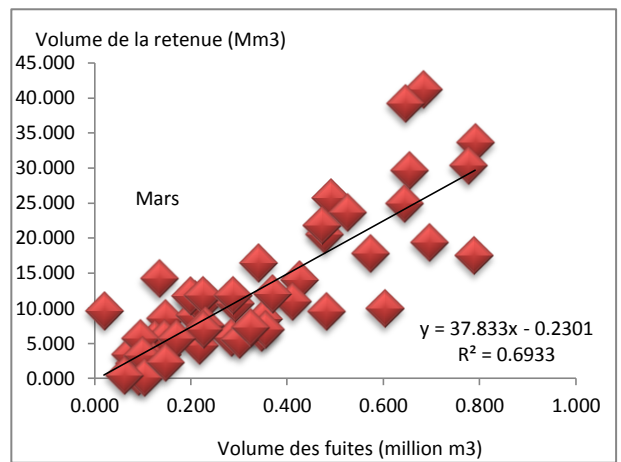
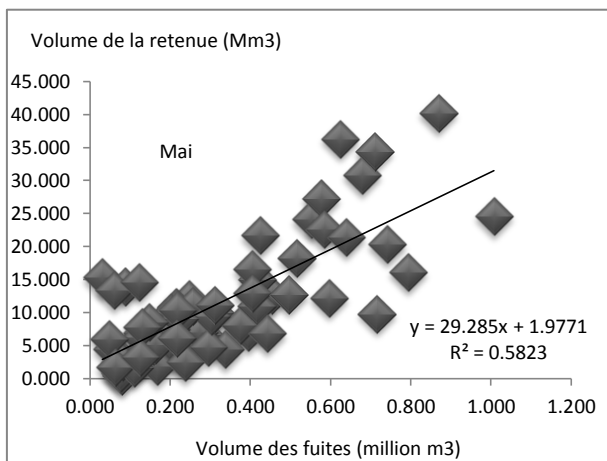
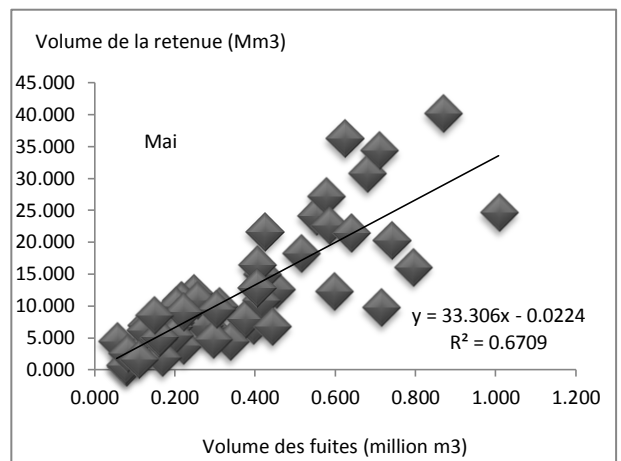
**Fig. 3.38. Le volume des fuites en fonction du volume de la retenue  
1950-2003**

Pour avoir une idée sur le mécanisme des écoulements à l'intérieur de la roche, nous avons représenté sur la figure (3.38) le volume des fuites en fonction du volume de la retenue.

Nous observons pour la durée 1950-2003 qu'il existe une bonne corrélation linéaire entre les paramètres hydrauliques ( $w_f$  et  $w_R$ ) avec un coefficient de détermination qui varie entre ( $0.83 < R^2 < 0.57$ ) Selon les mois. Ceci ne peut être expliqué que par la montée du plan du lac, qui influe directement sur l'accroissement des infiltrations.
