UNIVERSITE DE BLIDA

DEPARTEMENT AERONAUTIQUE

Option : Structure

**ETUDE DESCRIPTIVE ET TECHNOLOGIQUE DU  
STABILISATEUR VERTICAL  
DE L'A330-200**

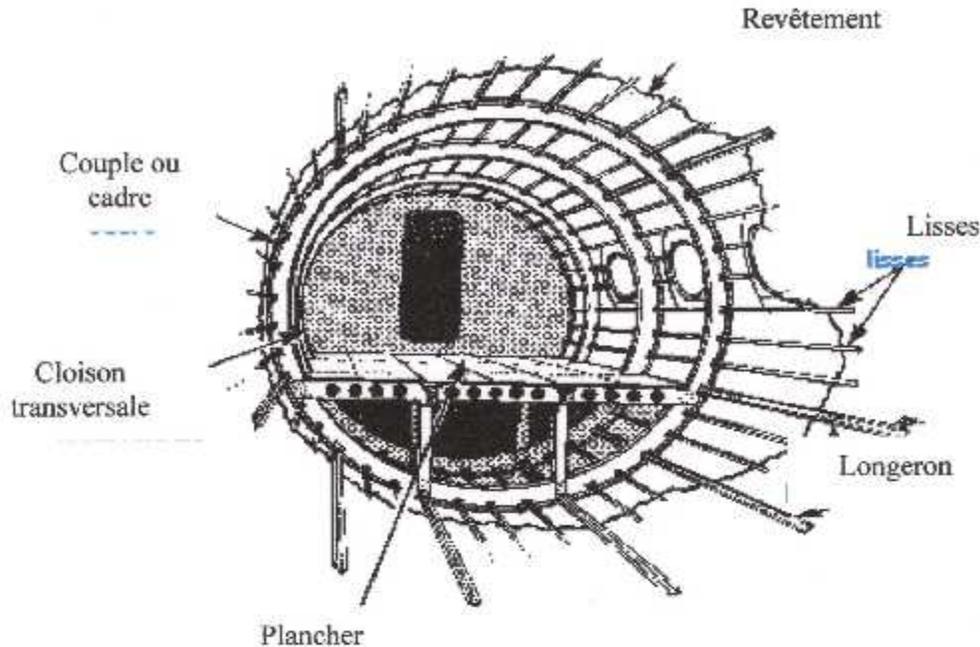
Figure I.3 : Structure de fuselage.

La structure est constituée de cadres soit usinés appelés cadre fort soit de cadres pliés ou cadres tollés reliés par des lisses et des pièces de renforts notamment dans les zones où les efforts sont importants comme par exemple l'accrochage du train d'atterrissage (voir figure 1.3)

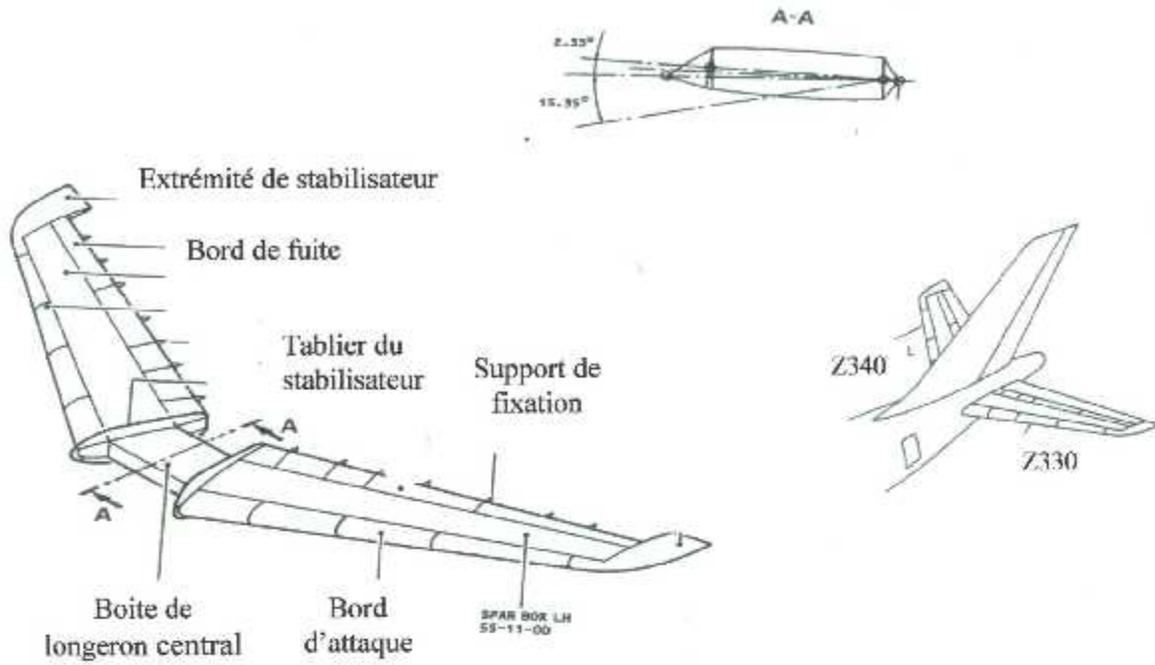
Figure : 1.11 : Plan horizontal réglable(THS).

Le composant structural principal du (THS) est la boîte de longeron de stabilisateur et toutes les charges sur le stabilisateur horizontal sont transmises par la boîte de longeron central et sont support de fixation.

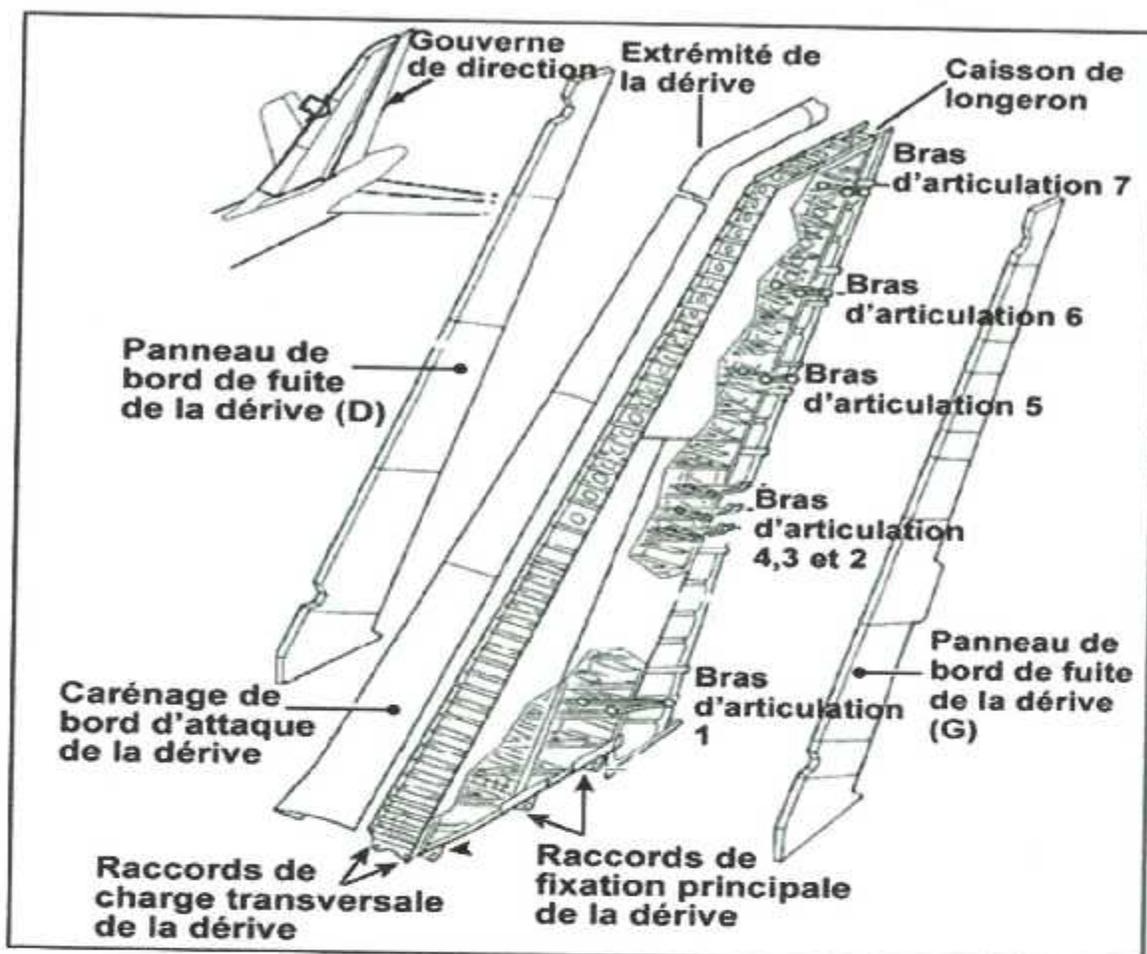
Figure II.2 : Vue éclatée de la dérive

La dérive se compose d'un caisson de longeron, d'un carénage de bord d'attaque, de panneaux de bord de fuite et d'une extrémité (Figure II.2). Le caisson de longeron comporte des panneaux latéraux droit et gauche, chacun étant composé de raidisseurs internes et d'un revêtement stratifié résistant en plastique renforcé par fibres de carbone (CFRP). La partie inférieure de chaque panneau, trois grandes pattes de fixation en CFRP intégrés, qui font office de raccords de fixation principale, sont montées sur le fuselage. Sur la partie avant et arrière du caisson, des longerons pleins en stratifié CFRP se prolongent sur toute la longueur de la dérive afin de relier les panneaux de revêtement gauche et droit, et forment ainsi les faces avant et arrière du caisson de longeron.

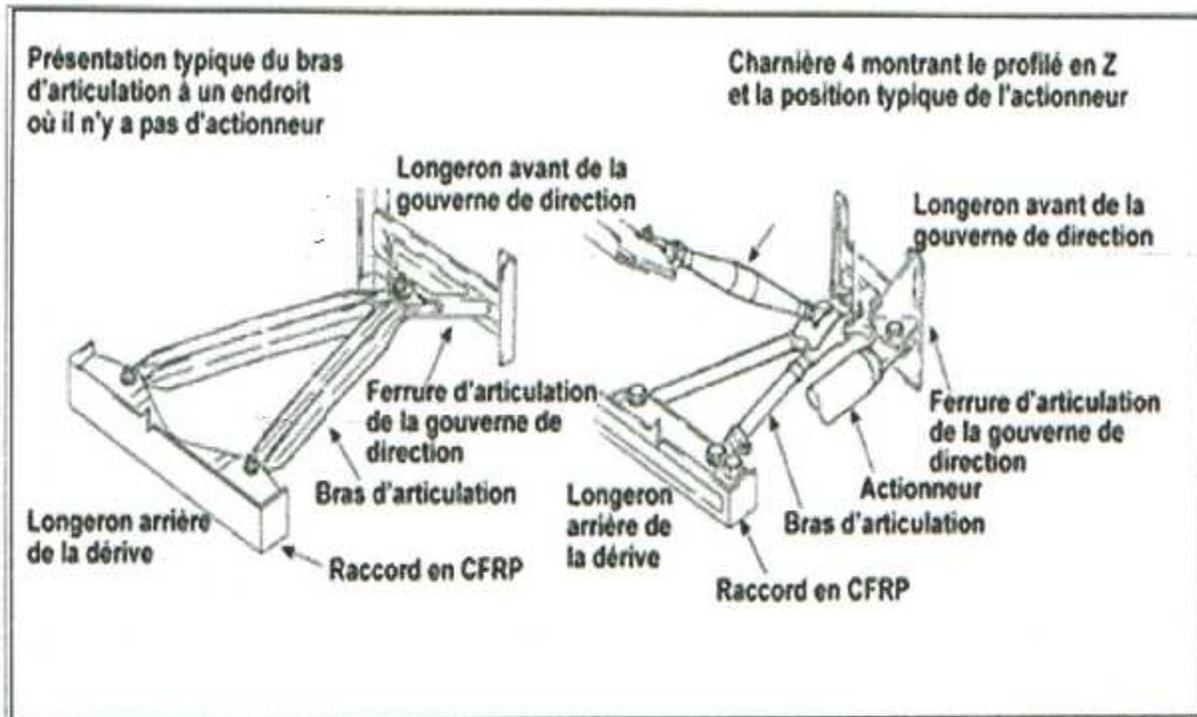
**Figure II.3 : Schéma détaillé d'un bras d'articulation**

La gouverne de direction est fixée à la dérive au moyen de sept charnières disposées le long du longeron arrière de la dérive. Ces charnières sont numérotées de 1 à 7, de bas en haut. La **Figure II.3** montre les détails de conception au niveau de ces points d'articulation. • chaque charnière, un raccord CFRP est fixé au longeron arrière. Chacun de ces raccords comporte deux pattes, une à gauche et une à droite. Les deux bras avant de chaque bras d'articulation métallique triangulaire viennent s'emboîter dans ces pattes, à l'arrière du longeron de la dérive.

Les bras d'articulation sont fixés aux raccords CFRP par des paliers sphériques pour leur permettre de pivoter librement vers le haut et vers le bas. La partie arrière de chaque bras d'articulation comporte une charnière prévue pour fixer la gouverne de direction. Le bras d'articulation situé au niveau de la charnière 4 est maintenu en position verticale par un tube structural en métal appelé profilé en Z. Toutes les charges verticales provenant de la gouverne de direction sont transférées à la dérive par l'intermédiaire du profilé en Z. Le braquage de la gouverne de direction est commandé par trois actionneurs hydrauliques montés à l'intérieur de la dérive aux charnières 2, 3 et 4. Les extrémités avant des actionneurs sont fixées aux raccords CFRP, sur le longeron arrière de la dérive, tandis que les extrémités arrière sont fixées aux ferrures en alliage d'aluminium du longeron avant de la gouverne de direction.

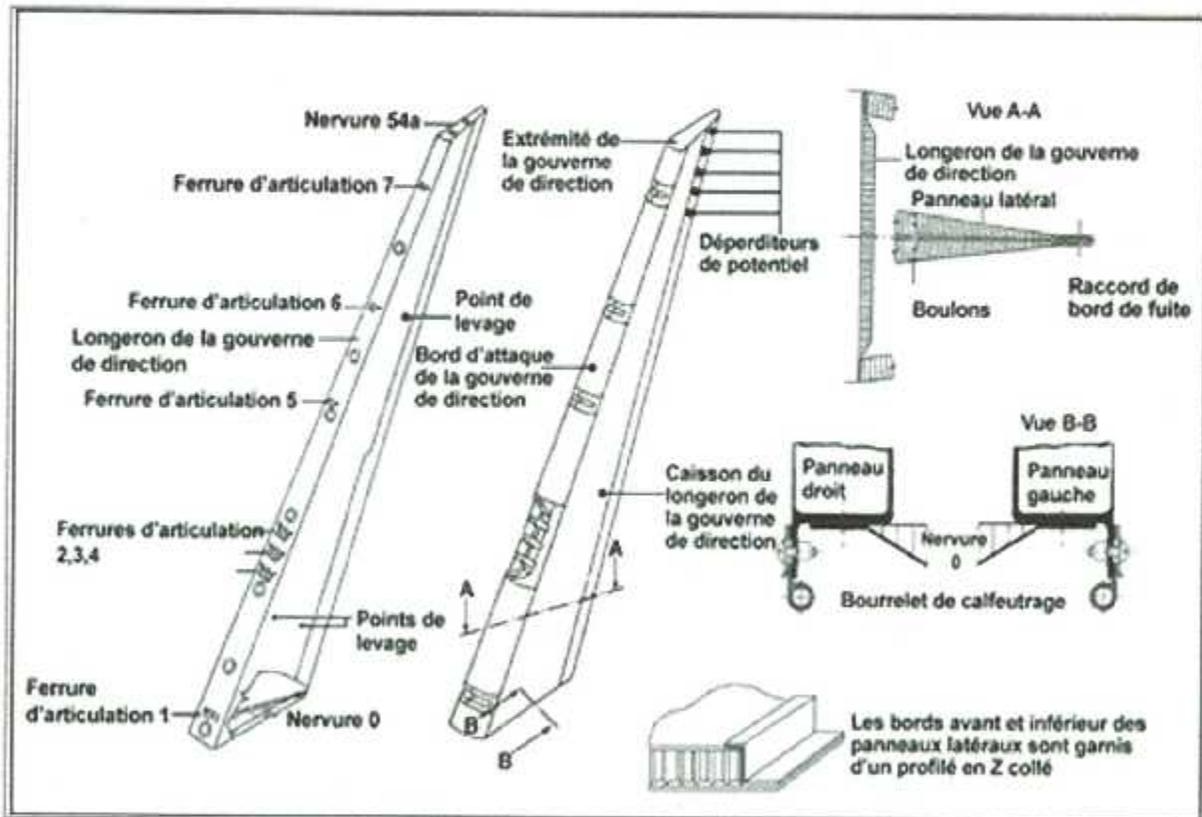
Figure II.4 : Schéma de la gouverne de direction

La gouverne de direction se compose d'un longeron unique à l'avant, de deux panneaux latéraux fixés ensemble au niveau du bord de fuite et de nervures de fermeture en parties supérieure et inférieure (*Figure II.4*). Les panneaux latéraux sont en une seule pièce et ne comportent aucune caractéristique de conception permettant d'interrompre mécaniquement la propagation d'un décollement. Chaque panneau latéral se compose d'une âme en nid d'abeilles en aramide Nomex®, de feuilles de surface en CFRP et d'une couche intermédiaire en plastique renforcé à la fibre de verre (GFRP) disposée entre le CFRP et le nid d'abeilles, comme le montre la *Figure II.5*. La couche intermédiaire en GFRP ne joue aucun rôle d'un point de vue structural; elle sert uniquement de support à la résine utilisée pour coller le CFRP au nid d'abeilles. La face intérieure comporte une couche de Tedlar® qui assure une barrière contre l'humidité, tandis que la face extérieure est revêtue d'une couche de pellicule adhésive (AF 126) dans un souci d'uniformité aérodynamique. La densité et l'épaisseur du nid d'abeilles ainsi que le nombre de feuilles protectrices varient en fonction de leur emplacement, ceux-ci étant conçus pour encaisser les charges imposées.

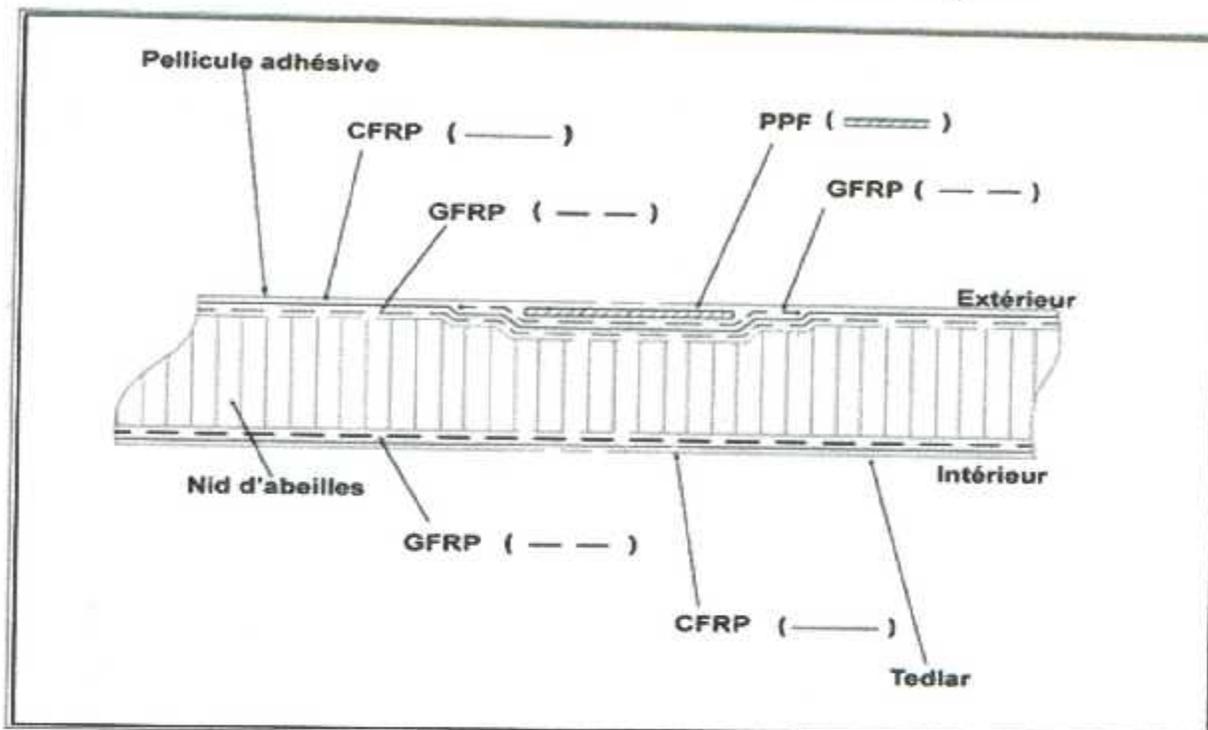
Figure II.5 : Structure du panneau latéral de la gouverne de direction

Différents morceaux de nid d'abeilles sont collés ensemble le long de leur bordure latérale avec une colle de jonction. Ce même adhésif est également utilisé pour coller les bords latéraux du nid d'abeilles au profilé en Z. Les bords avant et inférieur des panneaux latéraux sont fabriqués dans un profilé en Z CFRP pré-polymérisé. Les panneaux latéraux sont fixés au longeron et aux nervures à l'aide d'attaches mécaniques aveugles.

Trois plaques de protection contre la foudre en aluminium sont disposées dans le sens de la corde, sur chaque panneau latéral. Afin d'éviter toute réaction galvanique entre ces plaques métalliques et le CFRP, une couche de GFRP isolante intermédiaire a été prévue. Il n'y a qu'un seul longeron, situé le long du bord avant de la gouverne de direction et se prolongeant sur toute la longueur de la gouverne. Le longeron est fait d'un matériau en composite sandwich pourvu d'une âme en nid d'abeilles Nomex® et de feuilles de surface en CFRP. Sept trous d'allègement sont disposés sur toute la longueur du longeron.

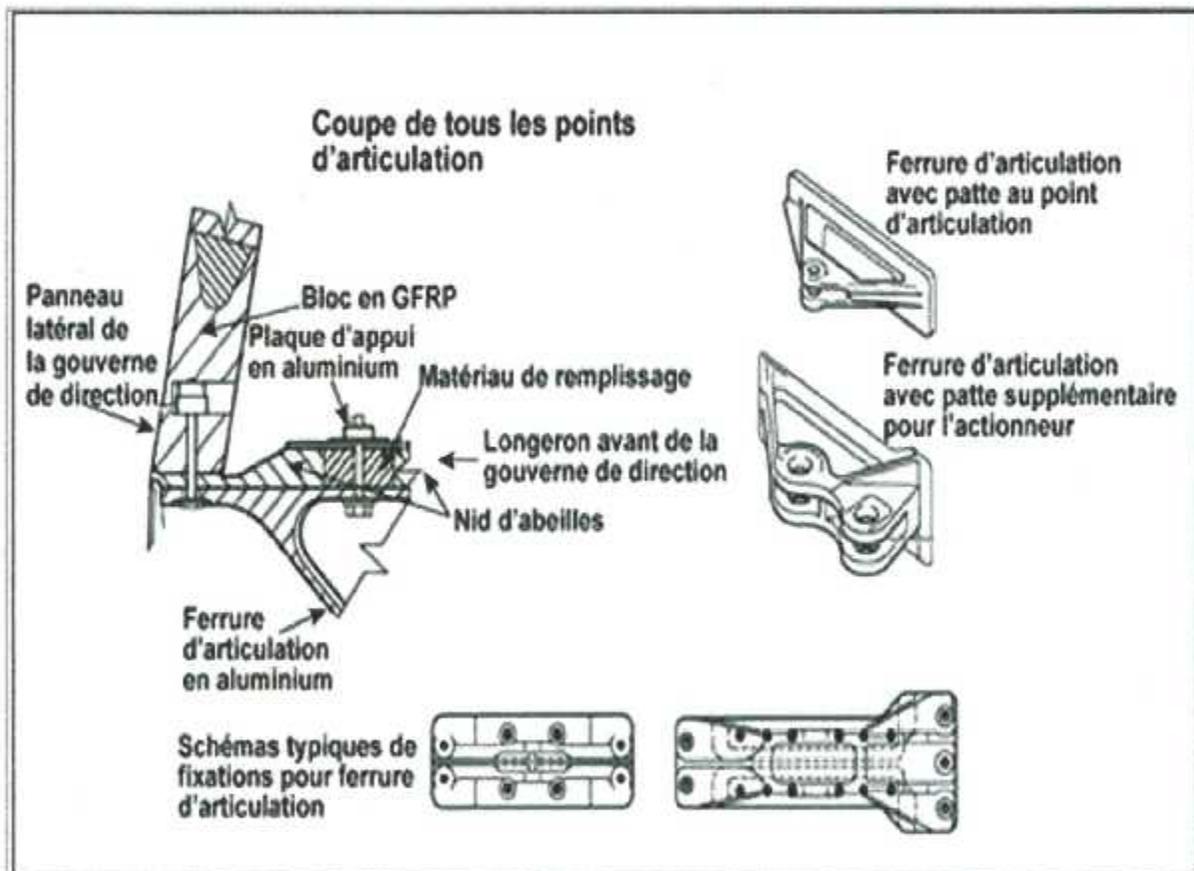
Figure II.6 : Schéma détaillé des ferrures d'articulation de la gouverne de direction

Il y a sept charnières numérotées de 1 à 7, en partant du bas. La **Figure II.6** montre les détails de conception au niveau de ces points d'articulation. Au niveau de chaque charnière, des ferrures en alliage d'aluminium sont fixées à des blocs en GFRP pleins, intégrés localement aux panneaux de revêtement et à l'âme du longeron au moyen de fixations mécaniques. Le noyau de l'âme du longeron, qui est traversé par les fixations, est garni d'un matériau de remplissage et renforcé par une plaque d'appui en aluminium. Les trois actionneurs de gouverne sont fixés à la gouverne de direction au niveau des charnières 2, 3 et 4. Les ferrures d'articulation en métal situées à ces emplacements comportent deux pattes : l'une sert de point de charnière, tandis que l'autre se fixe à un actionneur hydraulique.

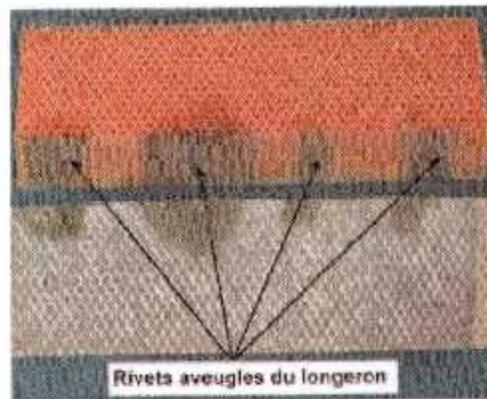
**Figure III.1 : Nid d'abeilles de l'avion  
numéro de série 361  
présentant des taches  
causées par  
l'infiltration de liquide  
hydraulique**

Ce décollement interne n'a pas été décelé par l'essai de percussion externe recommandé dans l'AOT-1. Un examen approfondi a révélé que du liquide hydraulique s'était infiltré dans le panneau latéral gauche autour des attaches aveugles du longeron avant, comme le montre la (figure III.1), et que ce liquide avait altéré l'interface de collage entre le nid d'abeilles et la feuille de surface. Outre la contamination par du liquide hydraulique, cette gouverne de direction présentait des traces d'infiltration d'eau autour de certaines attaches de bord de fuite et au bord d'attaque immédiatement derrière le profilé en Z.

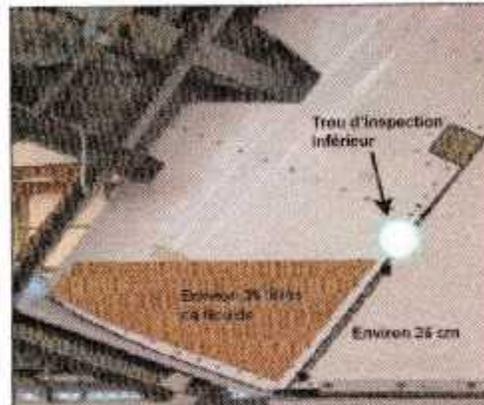
À l'occasion de l'inspection recommandée par l'AOT-2, du liquide emprisonné a été trouvé dans la zone avant inférieure de la gouverne de direction de l'avion numéro de série 701 (**Figure.III.2**). Le liquide n'a pas été formellement identifié, mais il s'agirait principalement d'eau mélangée à des saletés contenant peut-être du liquide hydraulique et des fragments de mastic d'étanchéité. D'après les constatations, le niveau de liquide atteignait le trou d'inspection inférieur. En revanche, le caisson de la gouverne de direction à l'arrière du longeron était sec. Les deux orifices de vidange situés dans le nez étaient bouchés. L'essai de percussion n'a révélé aucun signe de décollement. Une inspection aux rayons X et par thermographie effectuée sur les panneaux latéraux, à proximité du liquide, n'a révélé aucune présence de liquide piégé à l'intérieur du sandwich

**Figure.III.2 : Accumulation de liquide dans le nez de la gouverne de direction de l'avion numéro de série 701**

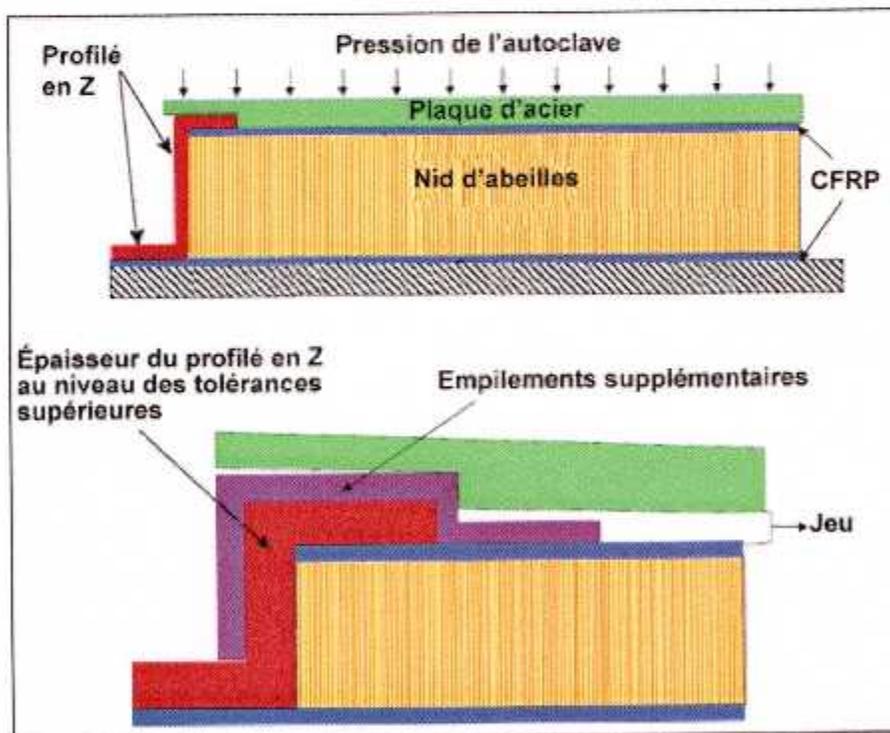
Figure III.3 : Pression de collage insuffisante près du profilé en Z

Les bords avant et inférieur de chaque panneau latéral de gouverne de direction sont garnis d'un profilé en Z. Des spécimens de collage du revêtement intérieur prélevés près du profilé en Z, le long du bord avant du panneau latéral gauche de la gouverne de direction, comportaient un ménisque dont l'aspect est révélateur d'une pression de collage insuffisante sur une largeur de 20 mm. L'enquête a montré que cet aspect était dû soit à une pression insuffisante de la plaque d'acier durant la polymérisation résultant d'un mauvais positionnement du profilé en Z ou d'une succession de jeux au niveau des composants. À la

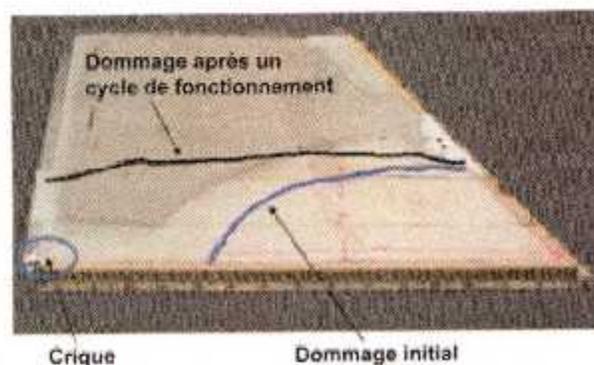
- Un échantillon prélevé sur le panneau latéral gauche endommagé de la gouverne de direction de l'avion numéro de série 361, qui comportait la zone décollée (environ  $2256\text{ cm}^2$ ), a été soumis à des cycles de fonctionnement sous vide à température ambiante. La zone englobant le dommage a pratiquement doublé instantanément à une pression de  $0,44\text{ bar}$  (absolue). Le phénomène, dont la propagation a été rapide, s'est traduit par une explosion forte et violente et a causé des dommages à l'intérieur de l'enceinte d'essais. Pendant l'essai, une crique superficielle s'est propagée dans la feuille de surface en CFRP au niveau de la bordure du panneau (**figure.III.4**). Cette fracture a interrompu la propagation du dommage en supprimant la pression différentielle.

**Figure III.4 : Propagation des dommages après un cycle de fonctionnement sous vide (gouverne de direction de l'avion numéro de série 361)**

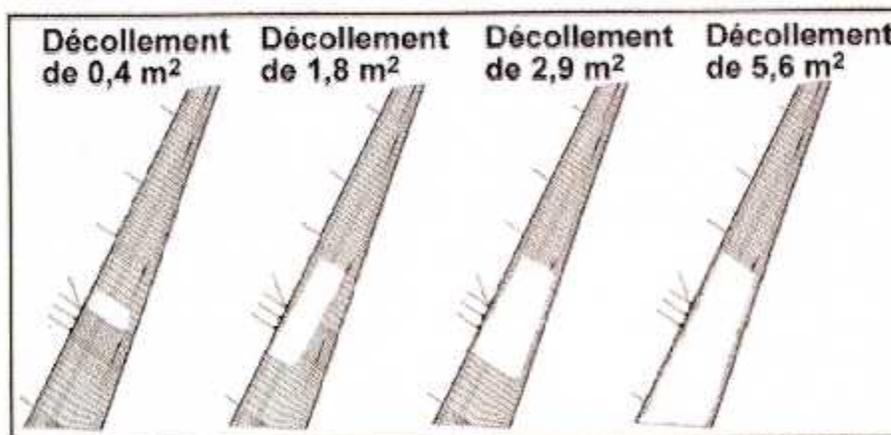
**Figure III.5 : Scénarios de décollement étudiés lors de l'analyse des vibrations aéroélectriques**

- **Décollement** - Les scénarios présentaient des degrés de décollement variables entre l'âme en nid d'abeilles et la feuille de surface intérieure, comme le montre la **Figure III.5**. Des décollements sur une seule face ont été étudiés sur le panneau gauche, sur le panneau droit et sur les deux panneaux. On a réalisé une simulation de décollement entre l'âme et la feuille de surface au cours de l'analyse en diminuant la rigidité de la feuille de surface jusqu'à zéro ou 20 % de sa valeur d'origine dans la zone concernée. L'analyse a indiqué une augmentation de la tendance aux vibrations aéroélastiques en présence de décollements plus importants; elle a par ailleurs démontré que des décollements sur les deux faces étaient plus critiques que des décollements sur une seule face. Aucune différence notable n'a été relevée entre les décollements du côté gauche et ceux du côté droit. Aucune vibration aéroélastique n'a été observée lorsque la rigidité a été réduite à 20 %. Lorsqu'elle a été réduite à 0 %, le scénario de décollement de 2,9 m<sup>2</sup> sur les deux faces et le scénario de décollement de 5,6 m<sup>2</sup> sur une seule face ont été caractérisés par des vibrations aéroélastiques brutales au-dessous de 150 KCAS. Un examen plus poussé du scénario de décollement de 5,6 m<sup>2</sup> sur une seule face, dans une plage de rigidité comprise entre 0 et 20 %, a démontré que la vitesse d'apparition des vibrations aéroélastiques diminuait au fur et à mesure que l'on réduisait la rigidité, et que cette diminution était stable et continue jusqu'à une rigidité d'environ 5 %, moment à partir duquel les vibrations ont

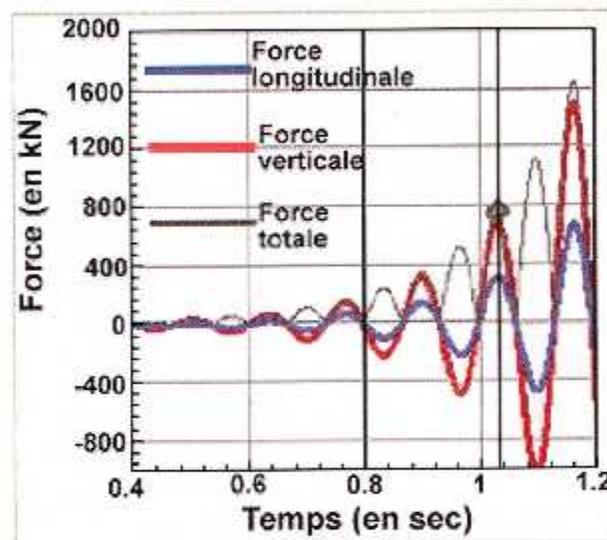
Figure III.6. Réaction caractéristique aux charges démontrée par l'analyse des vibrations aéroélastiques dans le domaine temporel

Dès l'excitation, les amplitudes de toutes les réactions ont commencé à croître. La **Figure III.6.** montre une réaction caractéristique aux charges au niveau de la fixation de dérive arrière gauche. En présence d'une charge ultime de calcul, la force maximale qui s'exerce au niveau de la fixation de dérive arrière est d'environ 700 kN et, d'après les dommages causés aux raccords de fixation, on sait que les charges appliquées durant l'incident ont dépassé la résistance ultime. C'est pourquoi l'intervalle de temps durant lequel la charge a excédé 700 kN a été choisi comme point de référence pour chaque scénario.

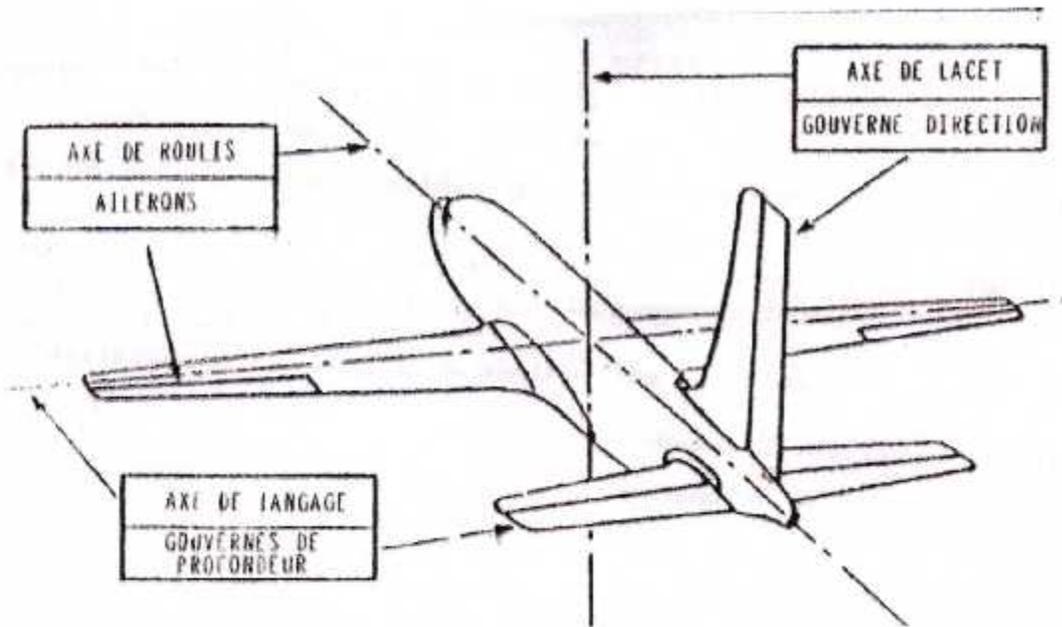
Figure III.7. les axes du référence de l'avion

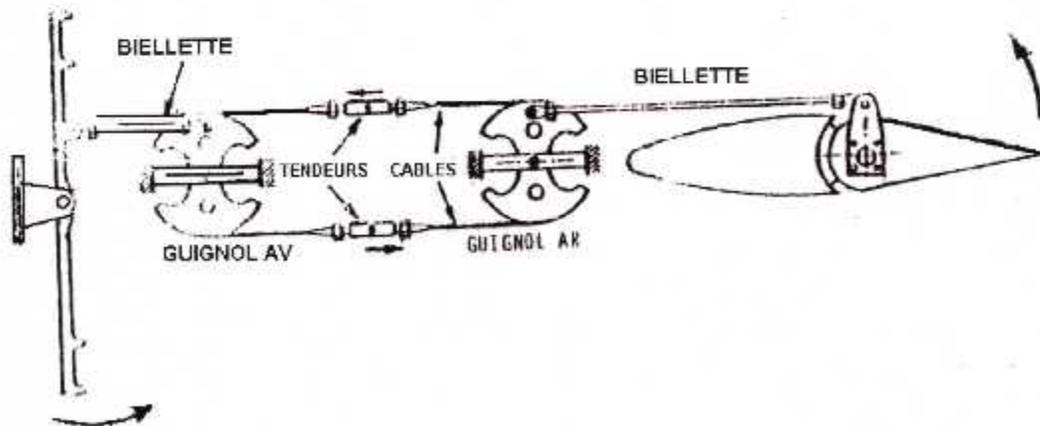
La liaison entre la commande et la gouverne est assuré par des biellettes et des câbles. Nous vous proposons un schéma de principe de commande de direction à titre d'exemple.

Figure III.8. : Schéma de principe de commande de direction

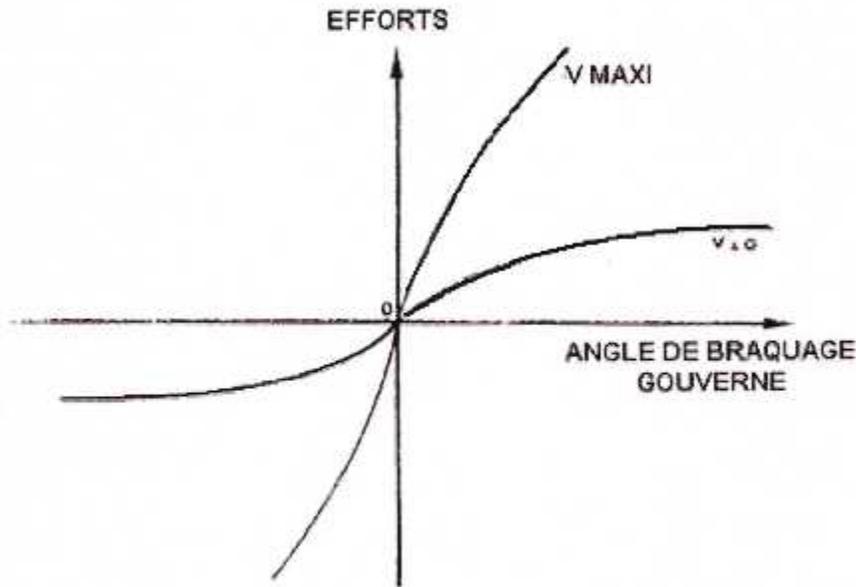
La courbe d'efforts en fonction du braquage gouverne à la forme suivante :

figure III.9. la courbe d'effort en fonction de braquage gouverne

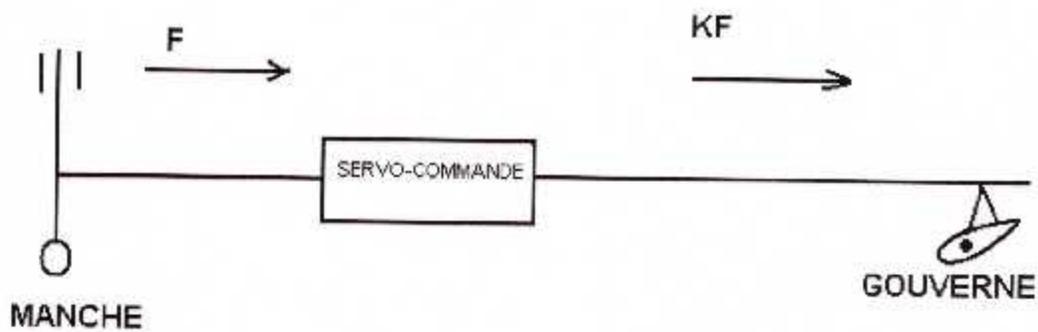
- Une servo-commande est un organe ou un ensemble d'organes capables de reproduire un signal d'entrée et qui utilise une énergie de servitude (hydraulique) pour effectuer tout ou partie de travail nécessaire au déplacement de la gouverne (signal de sortie) ou au maintien de son braquage.
- La servo-commande est installée entre la commande pilote et la gouverne.
- Le signal d'entrée ou de commande ne demande que peu ou pas de travail, une servo-commande peut donc être assimilée à un compensateur

Figure III.10. servo-commande

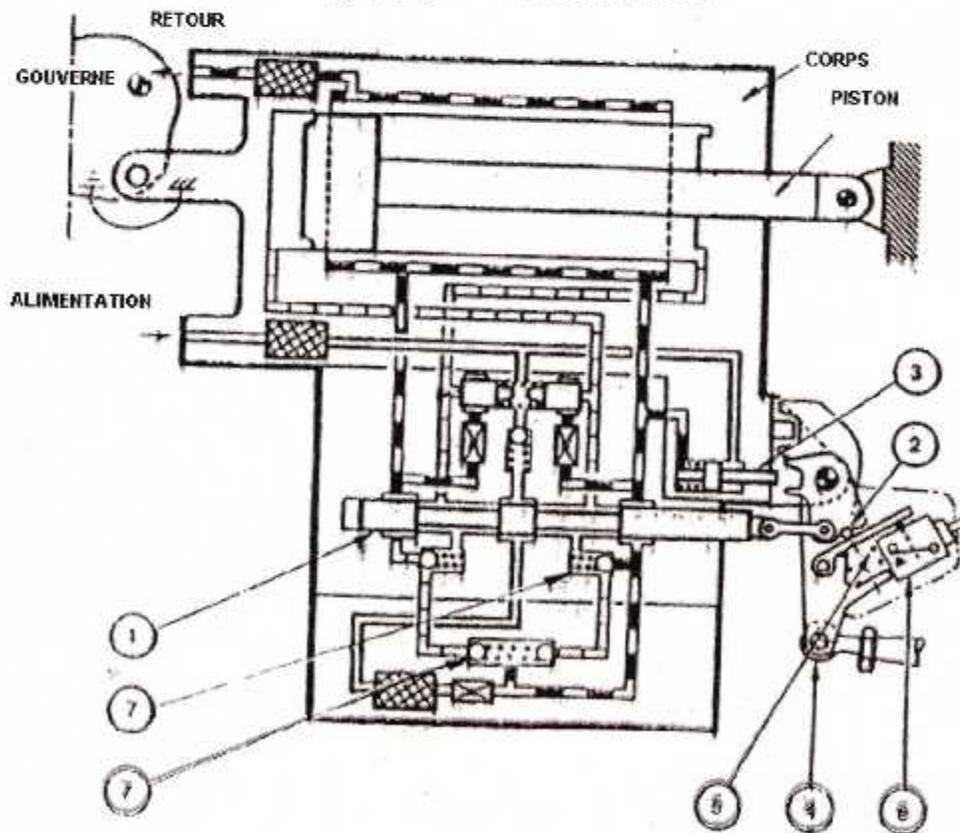
Le tiroir distributeur 1 est commandé par le levier repéré 2 .la partie inférieure de ce levier à la forme d'une came. Le doigt de verrouillage repéré 3 est normalement effacé sous l'action de la pression d'alimentation. Le levier repéré 4 reçoit à sa partie inférieure les ordres en provenance de la commande poste.

Les deux leviers repérés 2 et 4 sont montés libre sur le même axe. Leur conjugaison est assurée par un galet appliqué par un ressort 5 dans le creux de la came du levier repéré 2 .ce montage assure une sécurité en cas de grippage du tiroir distributeur.

Figure III.11. servo-commande A330-200

Dans ce cas, le levier repéré 2 est bloqué. Le galet sort du creux de la came en comprimant le ressort 5. Le débattement du levier repéré 4 peut ainsi en faire et la commande des deux autres servo-commandes est ainsi conservée. Le micro contact repéré 6 se ferme et déclenche les alarmes grippage.

Le servo-commande dont le tiroir est grippé n'est pas en blocage hydraulique. Prenons comme exemple un grippage du tiroir en position neutre ; sous l'action des deux autres servo-commandes, le corps du vérin va pouvoir se déplacer : le liquide de la chambre en diminution de volume peut passer au retour par le clapet de surpression repéré 7 ; la chambre en augmentation de volume se remplit par le clapet anti-cavitation repéré 7.

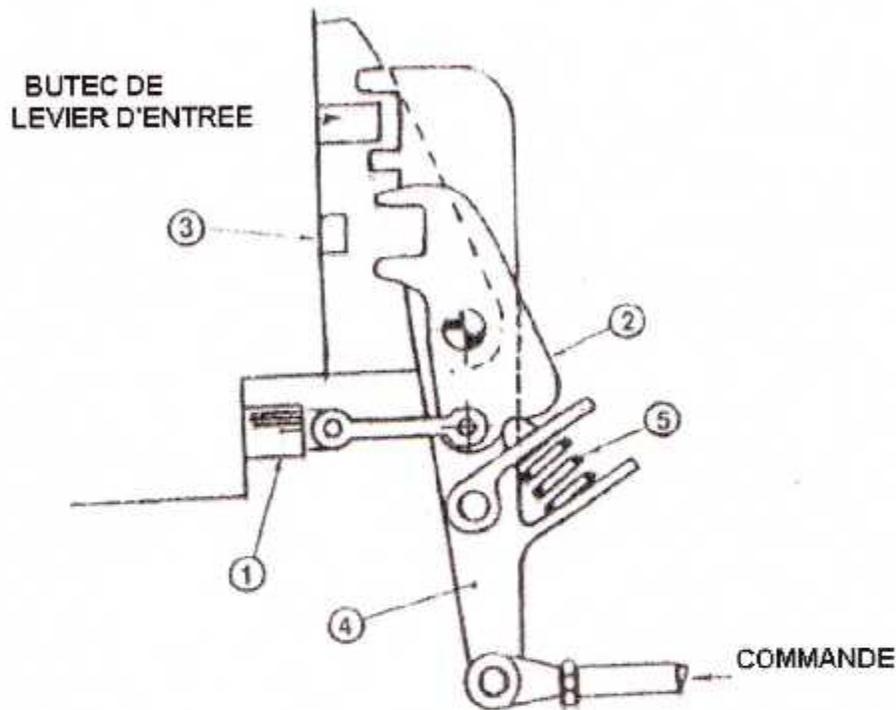
**Figure III.12 : commande de direction**

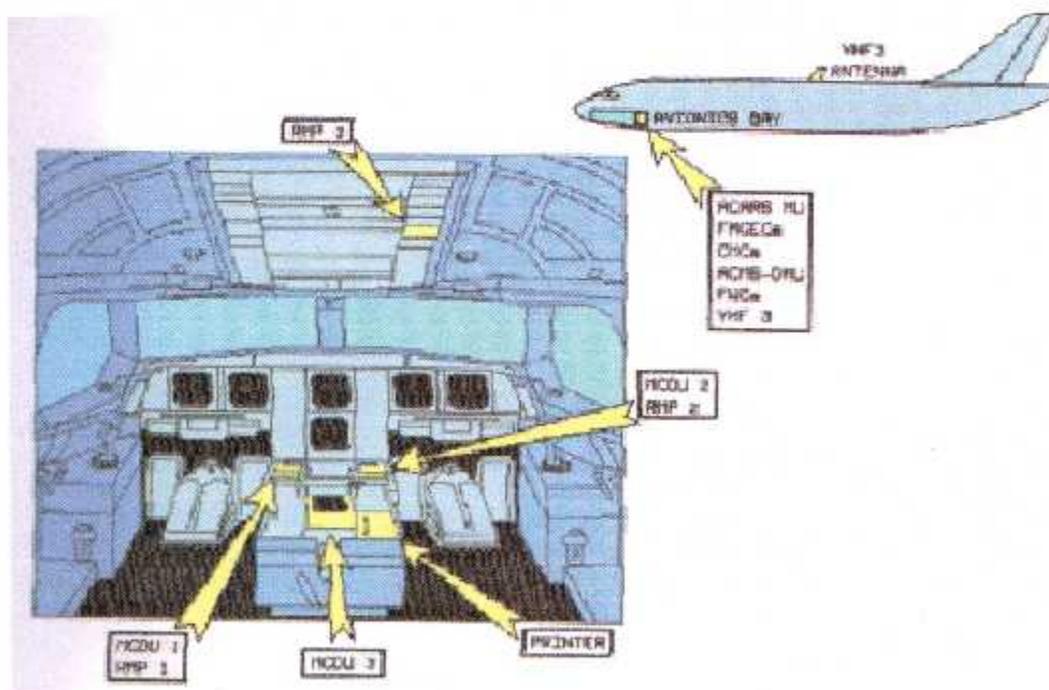
La fonction ci-dessous est également disponible par le MCDU ;

- ✓ Impression de rapport.
- ✓ Transmission des données de BITE sur un disque.

Note ; (MCDU 3) est employé comme support en vol.

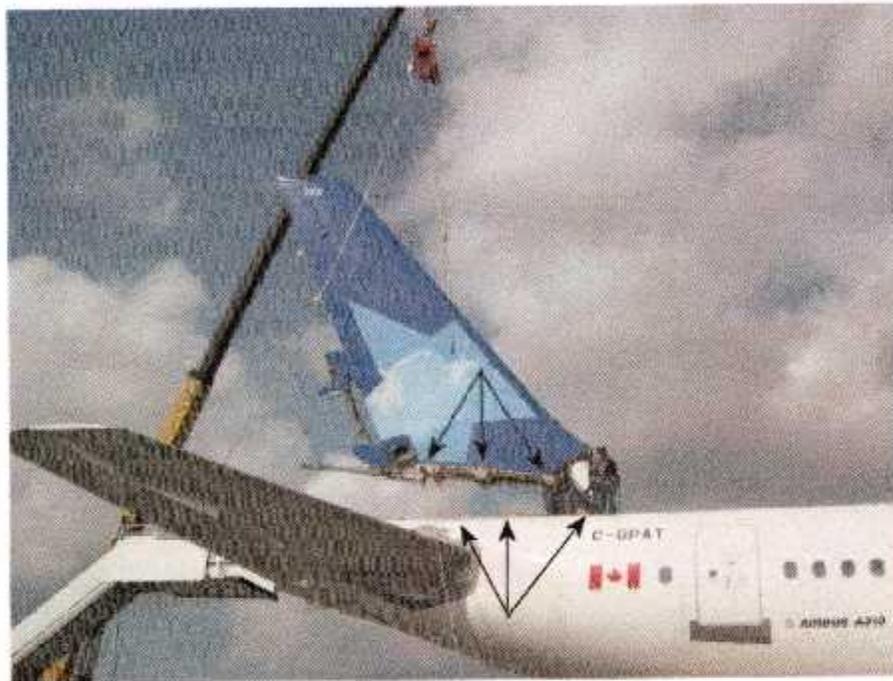
La figure, IV.6. Montre des techniciens en train de retirer la dérive et les restes de la gouverne de direction de l'avion. De petits éclats de peinture ont été observés sur les panneaux de bord de fuite de la dérive. Aucun dommage permettant de penser à un débattement extrême de la gouverne de direction d'un bord à l'autre n'a été relevé.

**Figure.IV.5 : Dépose de la dérive et vue de l'emplacement des raccords de fixation principale**

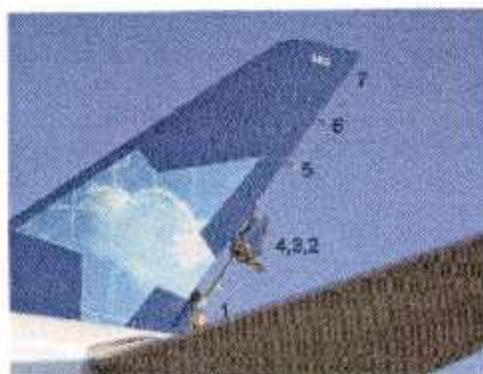
**Figure.IV.6: Vue de la dérive et des restes de la gouverne de direction - côté gauche**

La **figure.IV.7.** montre l'empennage après l'atterrissage à Varadero. Les morceaux arrachés sont tombés dans l'océan et aucun n'a pu être récupéré. La nervure 0 est restée fixée, de même qu'une partie de longeron de la gouverne

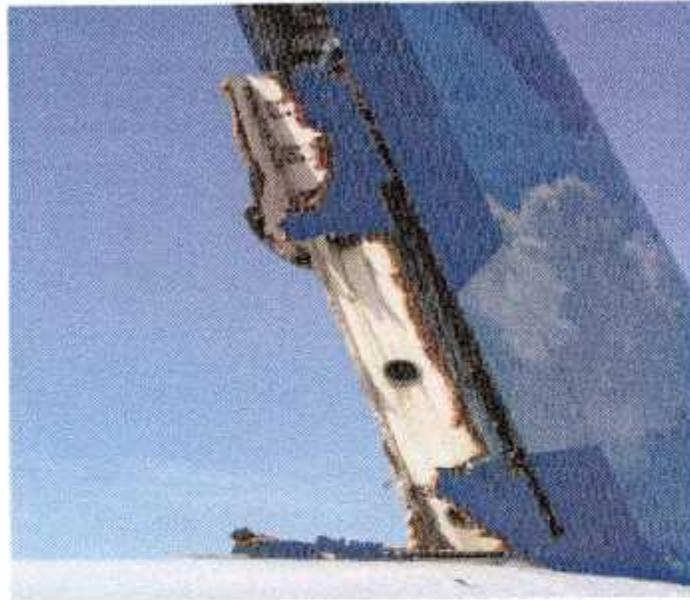
**Figure IV.7 :** Vue de la dérive et des restes de la gouverne de direction - côté droit

La **figure. IV.7** montre que seule une petite partie de panneau latéral de gouverne de direction est restée fixée entre les points d'articulation 1 et 2. Dans cette zone, il est resté davantage de nid d'abeilles du côté droit et davantage de revêtement intérieur du côté gauche. Le joint assurant l'interface entre les panneaux latéraux et le longeron, qui comporte des attaches mécaniques aveugles, ne s'est pas rompu, et les attaches étaient intactes.

L'examen des ruptures constatées au niveau du joint, entre le longeron avant et les panneaux latéraux, a montré que les panneaux latéraux ou une partie des panneaux latéraux se sont séparés vers l'extérieur. Sur toute la longueur du longeron de la gouverne de direction, entre les points d'articulation 1 et 2, les profilés en Z ont cédé et se sont détachés, de même que le panneau latéral de chaque côté. Le carénage du bord de fuite étant fixé aux profilés en Z, on comprend pourquoi ce carénage manquait dans cette partie. Les raccords de fixation métalliques de l'actionneur au niveau des charnières 2, 3 et 4 n'ont présenté aucun signe de dommage, de déformation ou de desserrage.
