Projet de fin d'études

*Pour l'Obtention du Diplôme des Etudes Universitaires Appliquées (DEUA)
en Aéronautique*

Option : Structure

**ETUDE ET CONTROLE EN MAINTENANCE DE LA
STRUCTURE ATR72-500**

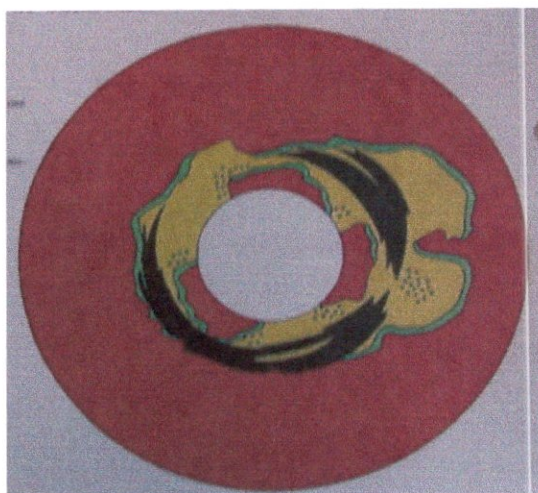
La corrosion par frottement est le résultat de micromouvements entre deux surfaces fortement chargées dont l'une au moins est métallique. Le frottement détruit les couches de protection favorisant ainsi l'oxydation. Ce phénomène peut engendrer, également, des corrosions sous contrainte et par fatigue (Figure III.6).

Figure III.6 : Corrosion par frottement.

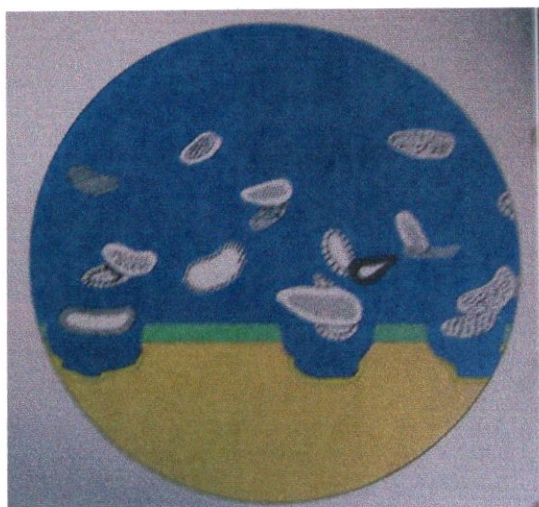
La corrosion microbienne se développe dans les réservoirs structuraux de carburéacteur des avions stationnant en régions chaudes et humides. Elle est principalement provoquée par les déjections acides de micro-organismes se nourrissant des produits d'étanchéité et résidus en suspension dans le kérosène. Ce type de corrosion est particulièrement insidieux, car il donne naissance à des corrosions sous contrainte et par fatigue et il ne peut être détecté que par des inspections minutieuses des réservoirs (Figure III.7).

Figure III.7 : Corrosion microbienne.

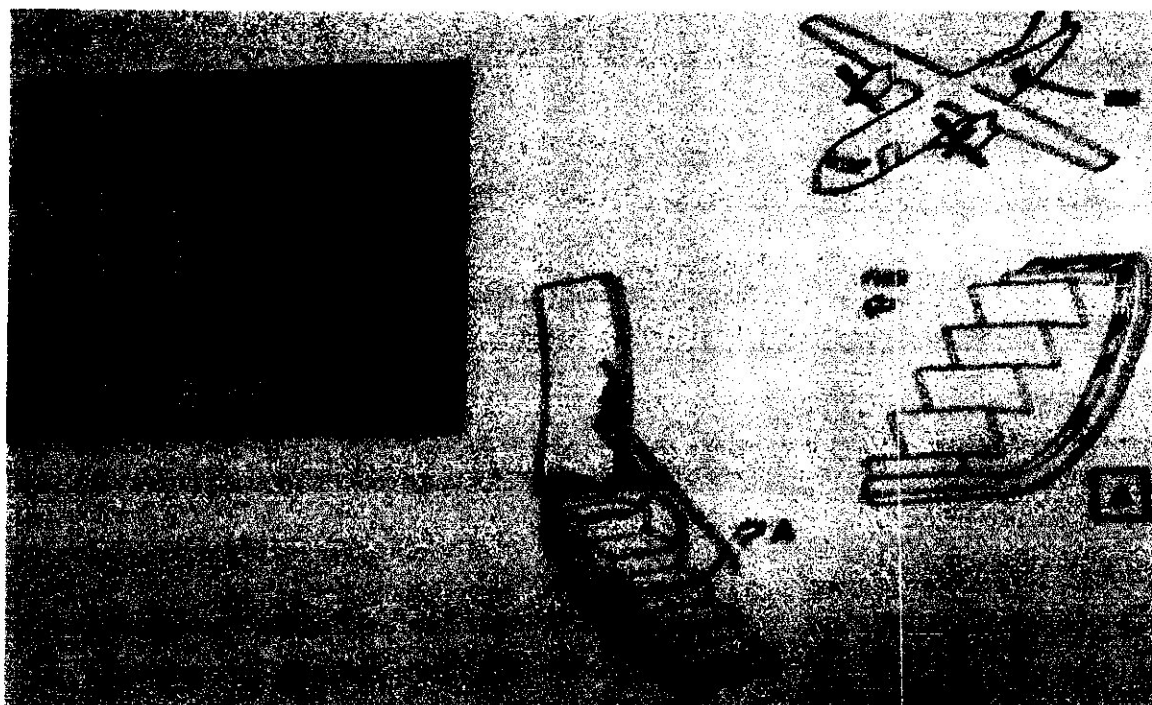
Figure (IV.1) : Les pax servent d'équiper la porte

La corrosion est la plupart du temps située dans les secteurs suivants (Figure IV.1) :

L'amélioration a été faite sur la carte 52-11-02-DVI-10000 (INT : 2ans) (porte d'équipage des passagers).
